SCANDINAVIAN STAR

Brand ombord 900407-900408

BRANDUTREDNING

Förstudie
Malmö 2008-04-29
SWECO Brand- och Riskteknik

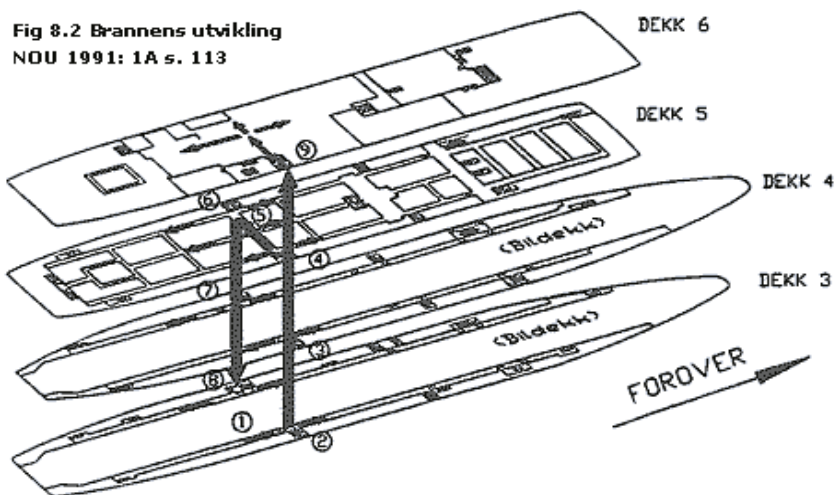
- ① Brannen antennes her noe etter kl. 0200. To til åtte minutter etter er det utviklet effekt på 200 kW. Dette settes som starttidspunkt for katastrofebrannen

- ② Brannen sprer seg raskt til dette trappeløpet, og videre oppover
- ③ Røyken når dekk 3 ca. ett minutt etter starten, og trekker inn i korridorene forenfor og aktenfor trappeløpet. Brannøren forenfor trappeløpet blir stående åpen

- ④ Røyken når dekk 5 etter ca. to-tre minutter, og begynner å sive inn i de tiliggende korridorene
- ⑤ Brannen sprer seg fra styrbord til babord side gjennom denne tverrgangen

- ⑥ På babord side trenger brannen videre ned gjennom trappeløpet
- ⑦ Røyk trenger også inn i korridorene på babord side av dekk 4, men i mindre mengder enn på dekk 5. Alle passasjerene her blir evakuert.

- ⑧ Brannen sprer seg ned til dekk 3, hvor brannøren inn til bildekket står åpen
- ⑨ Brannen sprer seg også inn i restaurantseksjonen på dekk 6, gjennom en åpen brannør på toppen av trappeløpet

Figur 5. Huvudbrandens (brand nr. 2) spridning i fartyget.

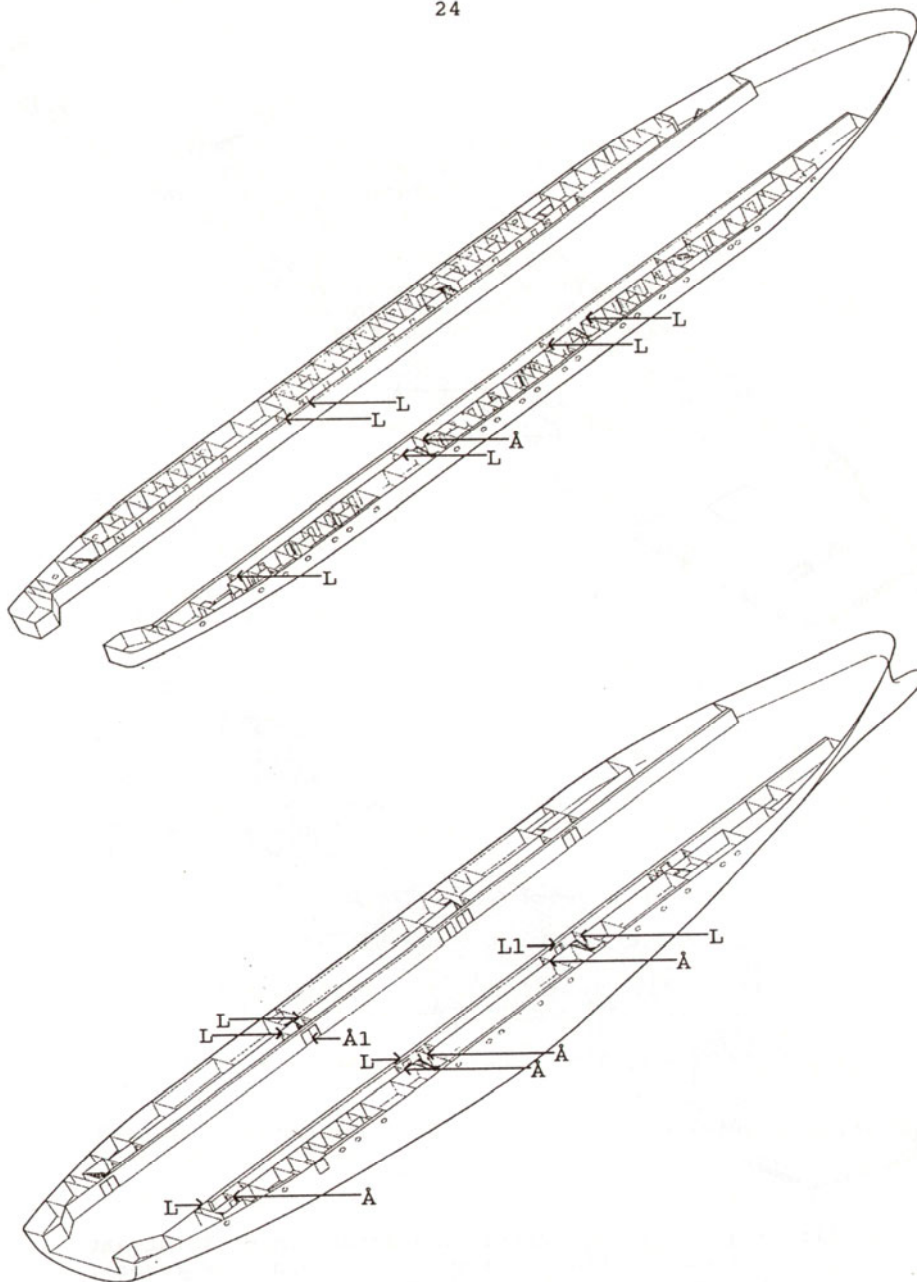
Figur 6. Skiss visande öppna respektive stängda branddörrar på däck 3 (nederst) och däck 4 (överst) vilket medger brandspridning enligt Figur 5. "Å" betecknar att dörren är åben/öppen och "L" betecknar att dörren är lukket/stängd. "Å1" betecknar att dörren är i det närmaste fullt åben/öppen och "L1" betecknar att dörren har ett tätningsläckage eller en liten spalt.

I och med att ett antal branddörrar, se Figur 6, står öppna samt att fartygets ventilationssystem är i normal drift och sedan styrs så att samtliga fläktar för bildäck evakuerar luft skapas närmast ideala förutsättningar för mycket snabb brandspridning. Detta driftsfall avseende ventilationssystemet är också det enda scenario som medger att brandgaser sugs ned genom D_b (2 BB) helt motsatt den naturliga strömningsriktningen.

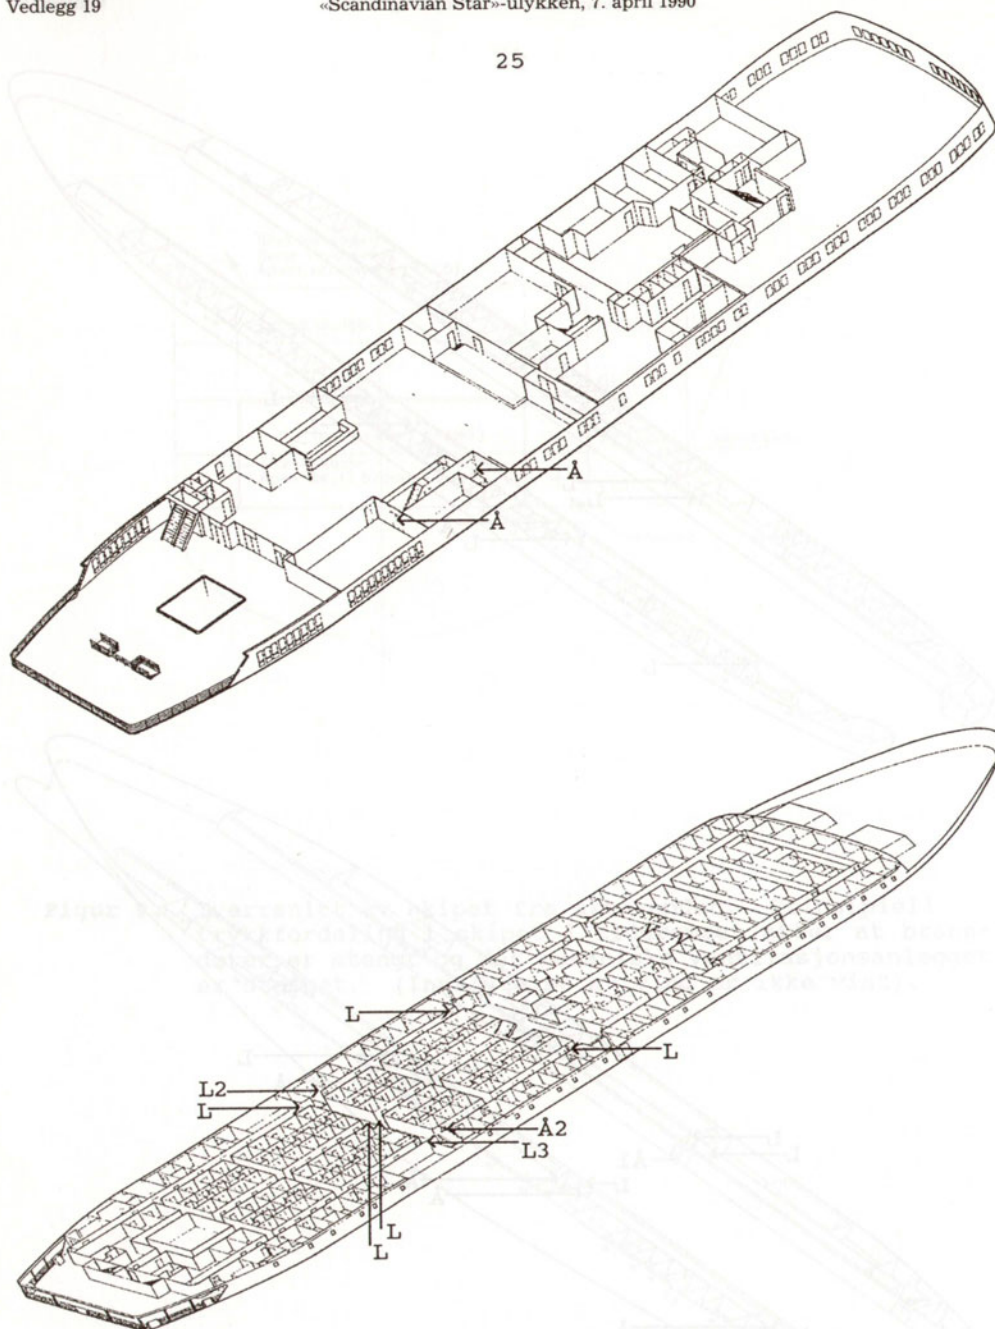
Figur 7. Skiss visande öppna respektive stängda branddörrar på däck 5 (nederst) och däck 6 (överst) vilket medger brandspridning enligt Figur 5. "Å" betecknar att dörren är åben/öppen och "L" betecknar att dörren är lukket/stängd. "Å2" betecknar att dörren har varit periodvis åben/öppen, "L2" betecknar att dörrens tillstånd är osäkert alternativt har varit delvis stängd och "L3" betecknar att dörrens tillstånd är osäkert alternativt har varit stängd i startfasen av branden.

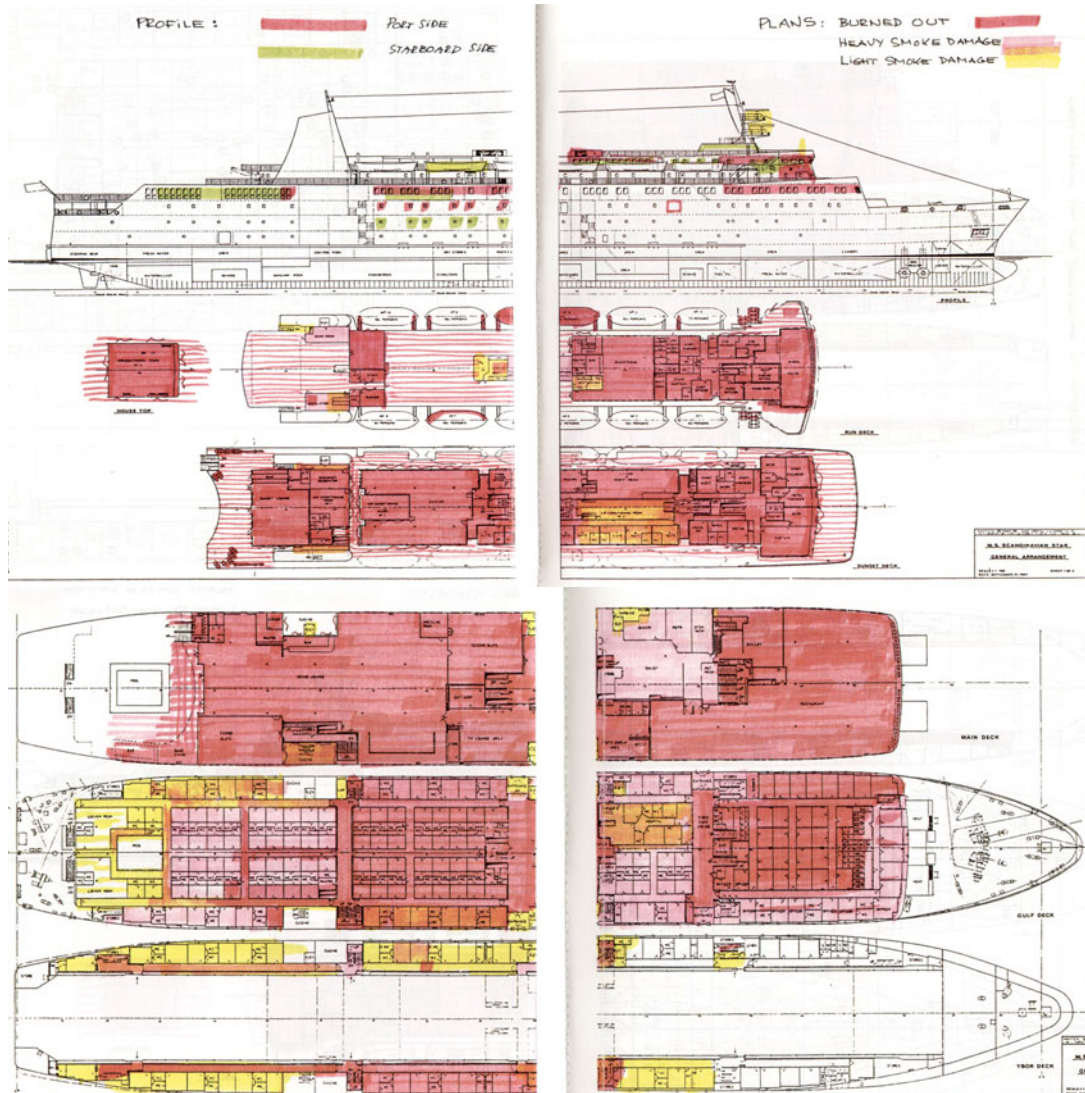
Figur 8. Planer visande skador till följd av brand på respektive däck. Se även kapitel 5.6.1.

Tillgänglig dokumentation avseende brandskador på fartyget samt de av SINTEF utförda och dokumenterade brandförloppsberäkningarna visar på att denna brand sannolikt ej har brutit igenom brandcellsgräns (A 60) gentemot brandzon 3, se Figur 8 och kapitel 5.6.1.

Den officiella redogörelsen av de resulterande brandskadorna på fartyget, se Figur 8, visar att främre delen av den mellersta brandzonen (zon 2) på däck 5 är till viss del endast lätt rökskadad och andra delar kraftigt rökskadade samt att köksdelen på däck 6 (egen brandcell i brandteknisk klass A 60) är kraftigt rökskadad. Detta visar tydligt att brandförloppet (brand nr. 2) ej har varit fullständigt i dessa delar.

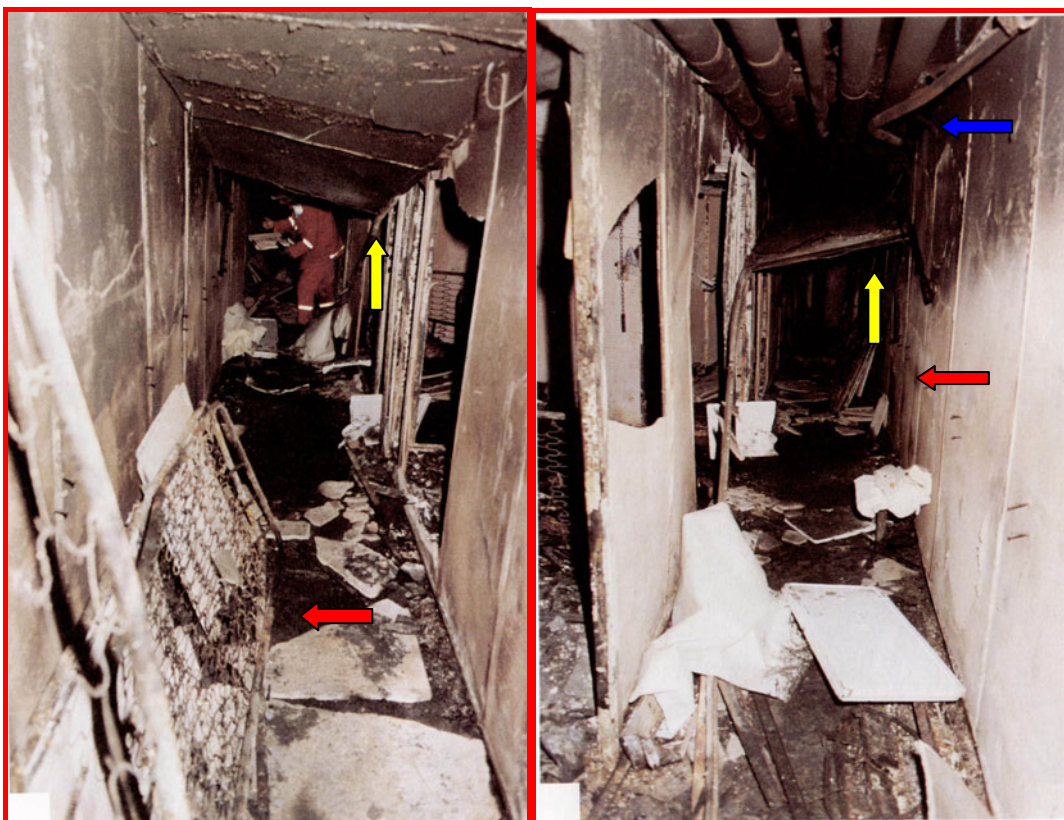
Vittnesuppgifter gör gällande att brand nr. 3 uppkom ca kl. 11.00-12.00 i 300-sektionen/brandzon 2 på däck 4 (Ybor/Caribbean deck). Branden uppkom och understöddes sannolikt genom att hydraulolja sprutade ut ur hydrauliksystemet under tryck och antändes. Tillgänglig dokumentation visar på att hydrauloljan sannolikt har antänds genom att en säng använts som pilotlåga, se Figur 11. Detta hydrauliksystem ska ej vara i drift under gång då det endast försörjer fordonshissen på bildäck. Manövrering av aktuell hydraulpump kan endast ske med hjälp av de manöveranordningar som finns placerade i ett separat och låst utrymme på bildäck.

Det läckande hydraulröret markerat med blå pil i den högra bilden nedan är tvärt utböjt horisontellt mot durken. De övriga rören som är förlagda i samma taksektion som det läckande hydraulröret är ej synbart brandpåverkade. Notera att undertaksstrukturen som innan branden täckte hela rörstråket är sönderbruten och hänger ned.

Figur 11. De två bilderna visar platsen för uppkomst av brand nr 3 (Hydraulbranden). På dessa bilder syns den säng (markerad med röd pil) som sannolikt har använts för att antända hydrauloljan. Blå pil markerar aktuellt hydraulrör, se även Figur 12. De övriga rören som är förlagda i samma taksektion som det läckande hydraulröret är ej synbart brandpåverkade. Notera att undertaksstrukturen som innan branden täckte hela rörstråket är sönderbruten och hänger ned (markerat med gul pil) i korridorens längdriktning.

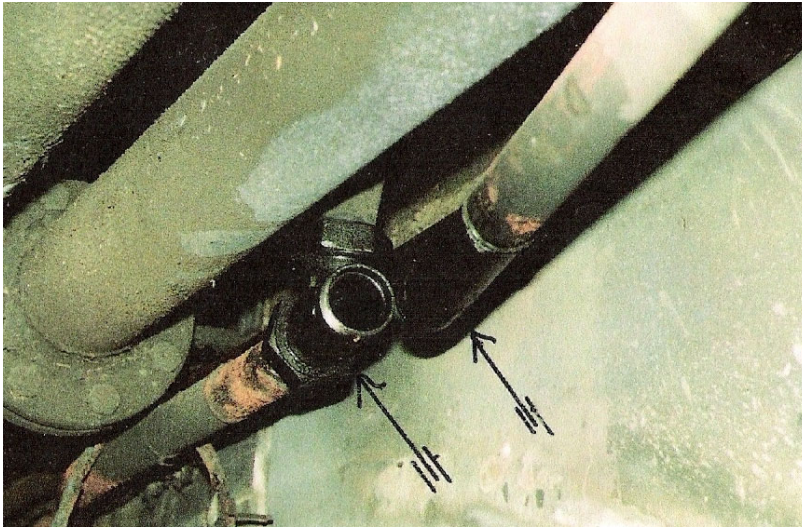
Figur 12. Bild visande aktuellt hydraulrör.

Ett hydraulrör är konstruerat och infäst i skott för att tåla de mycket höga tryck de ska klara under normal drift. Ett sådant hydraulrör som blir så kraftigt brandpåverkat att det börjar läcka hydraulolja i en kopplingspunkt är då nedböjt på en mycket lång sträcka (avsevärt mycket längre sträcka än avståndet mellan de verkliga infästningspunkterna) och i en mjuk båge lodrätt ner mot durken.

Hydraulrörets aktuella utseende visar således på att det sannolikt är utböjt såsom bilden visar på grund av mekanisk åverkan utförd av människohand och att brand nr. 3 således sannolikt var anlagd. Brand nr. 3 resulterade i omfattande skador på fartyget i brandzon 2.

2. Fullskaleförsök avseende brandpåverkan på hydraulrör (komplement till CFD-beräkningar vid behov). Projektorganisationen för detta bör bestå av två separata arbetsgrupper med erforderlig brandteknisk kompetens och som genomför respektive granskar utförda arbeten.

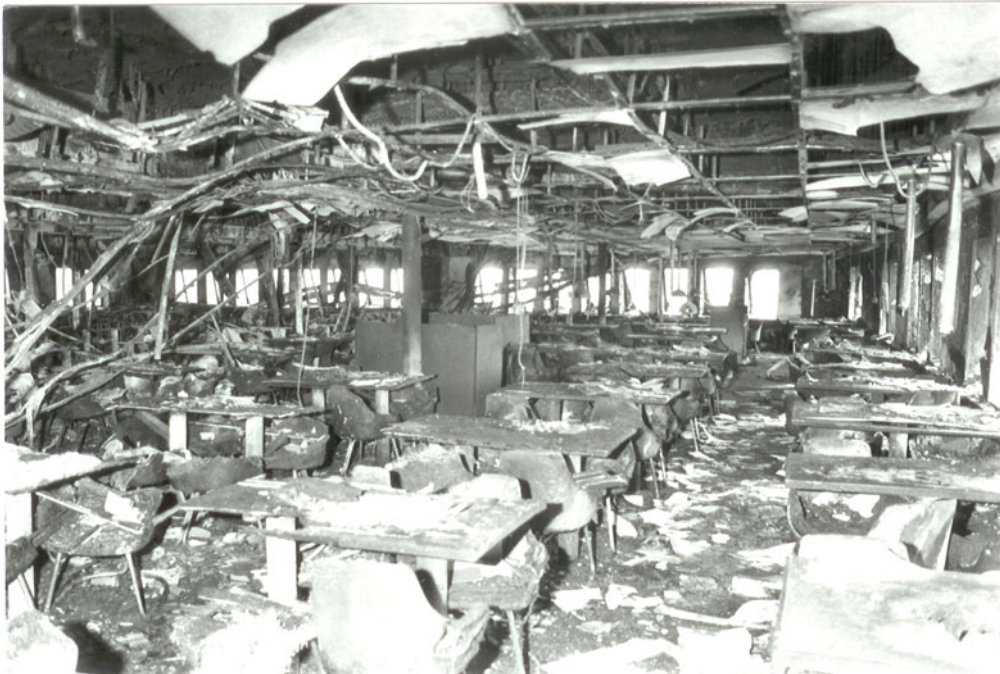
Brand nr. 6 startar i brandzon 3 i samband med att fartyget angör Lysekil. Brand nr. 6 involverar de främre delarna av däck 5, 6, 7 och 8. Notera att räddningstjänstens första insatsstyrka nedfirades från helikopter till fören på däck 7 och upprättade ledningsplats i fartygets främre övre del i samband med att insatsen påbörjades (ca 3,5 timmar efter det att brand nr. 2 startat). Detta visar tydligt att dessa delar av fartyget ej var involverade i brand nr. 2.

Figur 13. Bild visande restaurang i främre delen av däck 6. De kraftiga brandskadorna är sannolikt ett resultat av brand nr. 6.

Brand nr. 6 var således med största sannolikhet anlagd i brandzon 3 på däck 5 i samband med att fartyget angör Lysekil. Brand nr. 6 resulterade i omfattande skador på fartyget i brandzon 3.
