Havarikommissionen
for Civil Luftfart og Jernbane

**Frontal kollision på
Holstebro station
01.06.2004**

Hændelse:	Frontal kollision mellem udkørende IC-tog og indkørende regionaltog
Dato og tid:	01.06.2004 kl. 07.19
Sted:	Holstebro station
Infrastruktur:	Banedanmark
Operator:	DSB

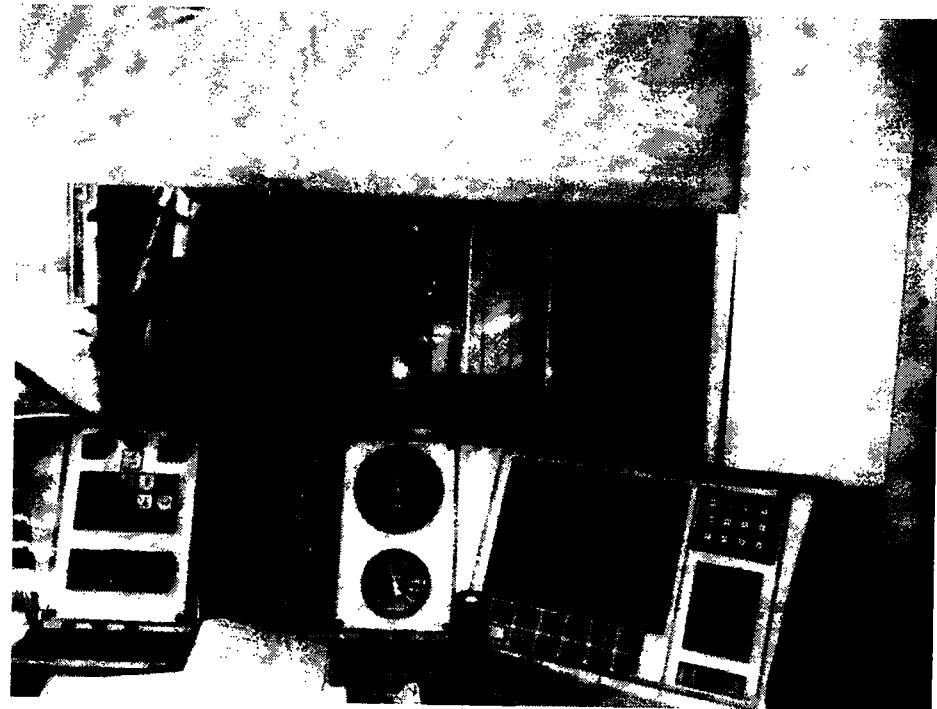
Det kunne på uhedsstedet konstateres, at rullegardinet i frontvinduet i tog 3718’s førerrum var nedrullet – i overensstemmelse med lokomotivførerens forklaring.

Figur 1 Tog 3718's forreste førerrum set mod tog 3705. (Holstebro politi).
