Søulykkesrapport

KAREN DANIELSEN
Påsejling af Vestbroen
over Storebælt
3. marts 2005

Søulykkesrapport
udarbejdet i samarbejde mellem
Bahamas Maritime Authority
& Opklaringsenheden

Søulykkesrapporten er udsendt den 17. august 2005

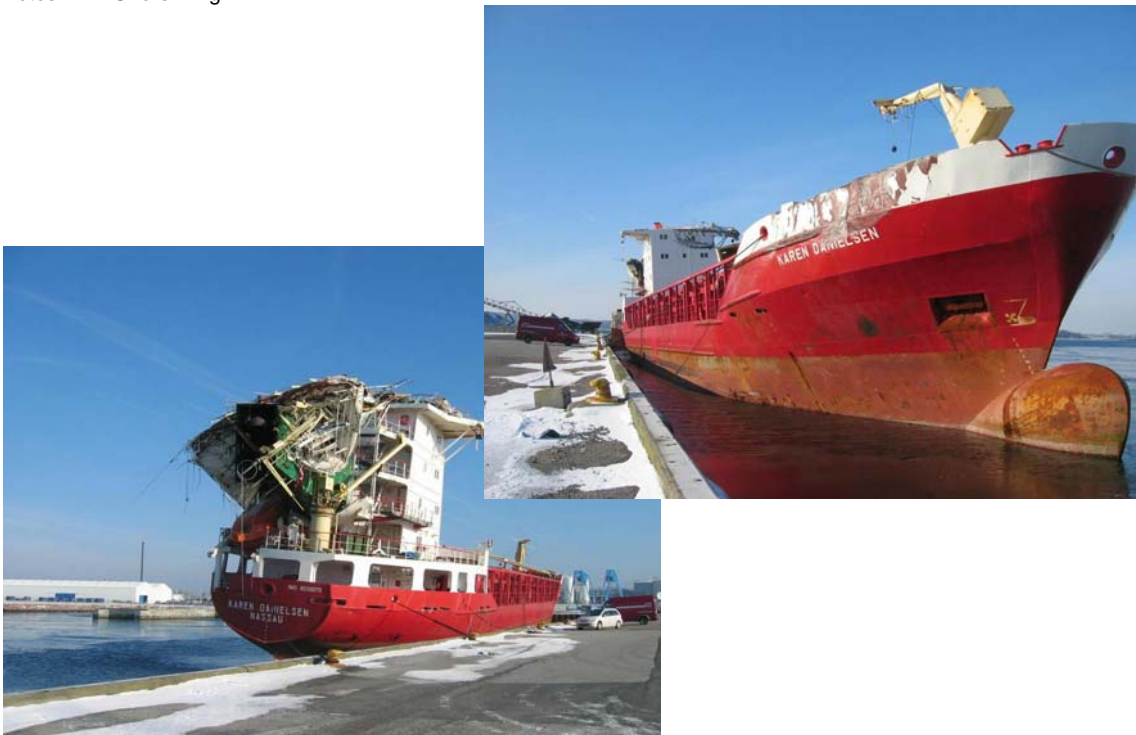
På vej ind under brofaget på motorvejsbroen blev skibets formast vredet af dækket og bøjet agterover. Skibets styrbord bov ramte bropille nr. 52, som blev lettere beskadiget. Derefter brækkede den forreste kran af og landede på lugen. Den agterste kran brækkede også af og faldt i vandet. Til sidst blev styrehuset revet af og presset agterud for til sidst at hænge på skorstenen. Skorstenen var væltet og lå vandret med styrehuset oven på. Skibet blev klemt fast under motorvejsbroen og stoppet af jernbanebroen, som er lidt lavere end motorvejsbroen. Skibets maskiner gik fortsat fuld kraft frem, da påsejlingen indtraf.

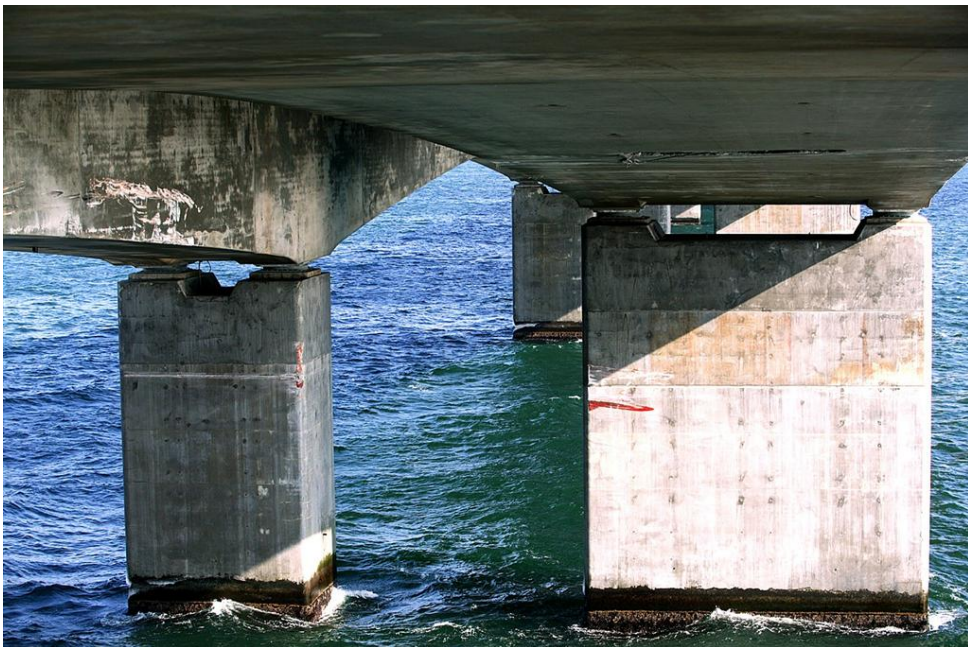
Skibets styrbord bov ramte både den pille, der bærer vejbroen, og den pille, der bærer jernbanebroen (begge benævnt pille 52). Apteringsen slog et hul i drageren under motorvejsbroen.

Vestbroen pille nr. 52 med motorvejssektionen til højre og jernbanesektionen til venstre.

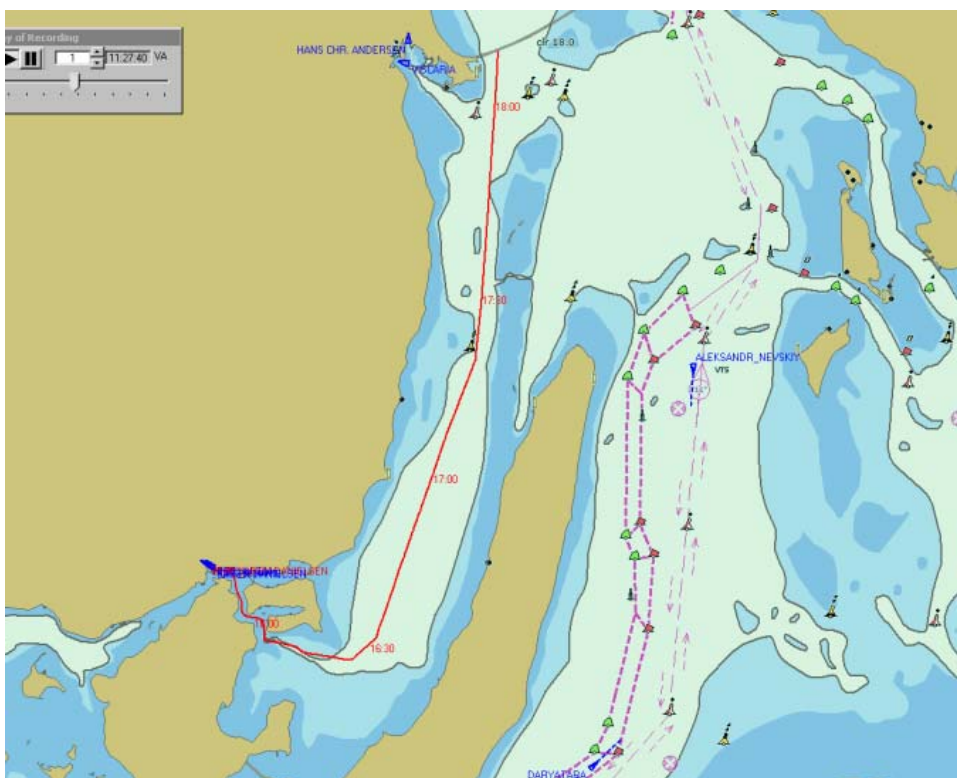
AIS oplysningerne viser, at skibet fra kl. 18.20 og indtil påsejlingen af broen holdt samme kurs og fart, hhv. 005° og 11,5 knob.

AIS-plot, modtaget fra Farvandsvæsenets præsentationssystem. De på plottet angivne tider er UTC (Dansk tid -1).

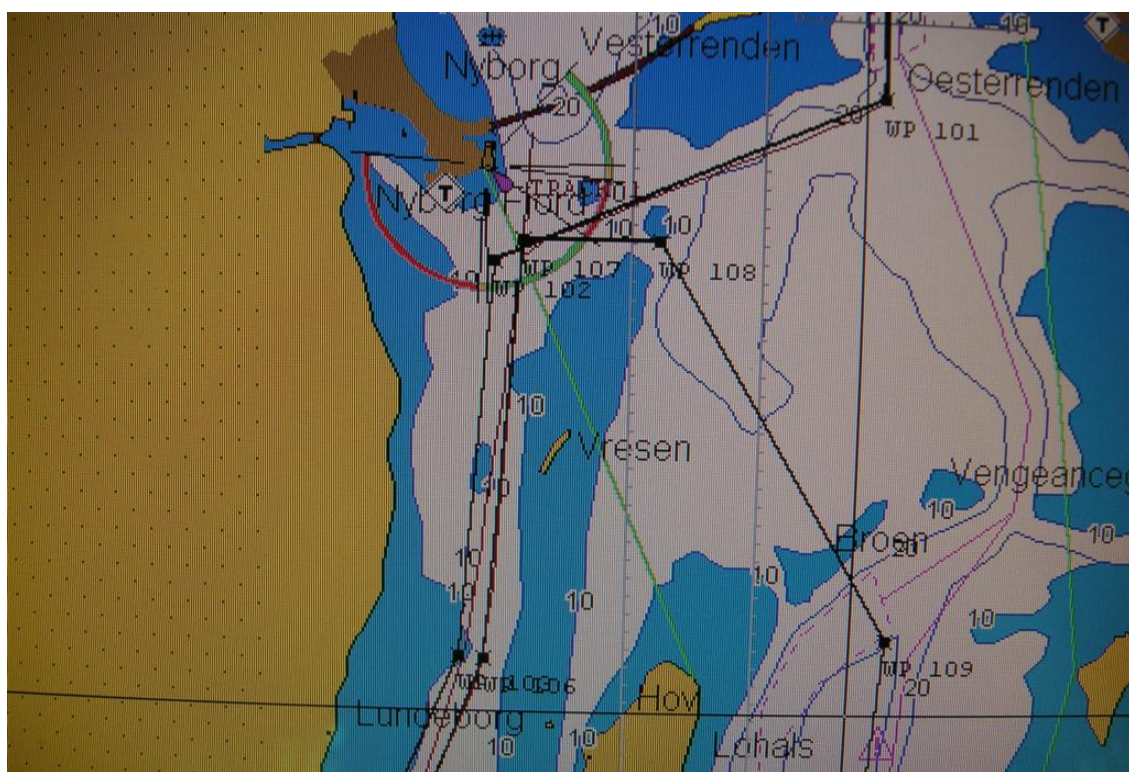
Billederne viser KAREN DANIELSENS sejllan indtastet i skibets GPS – både til og fra Svendborg.

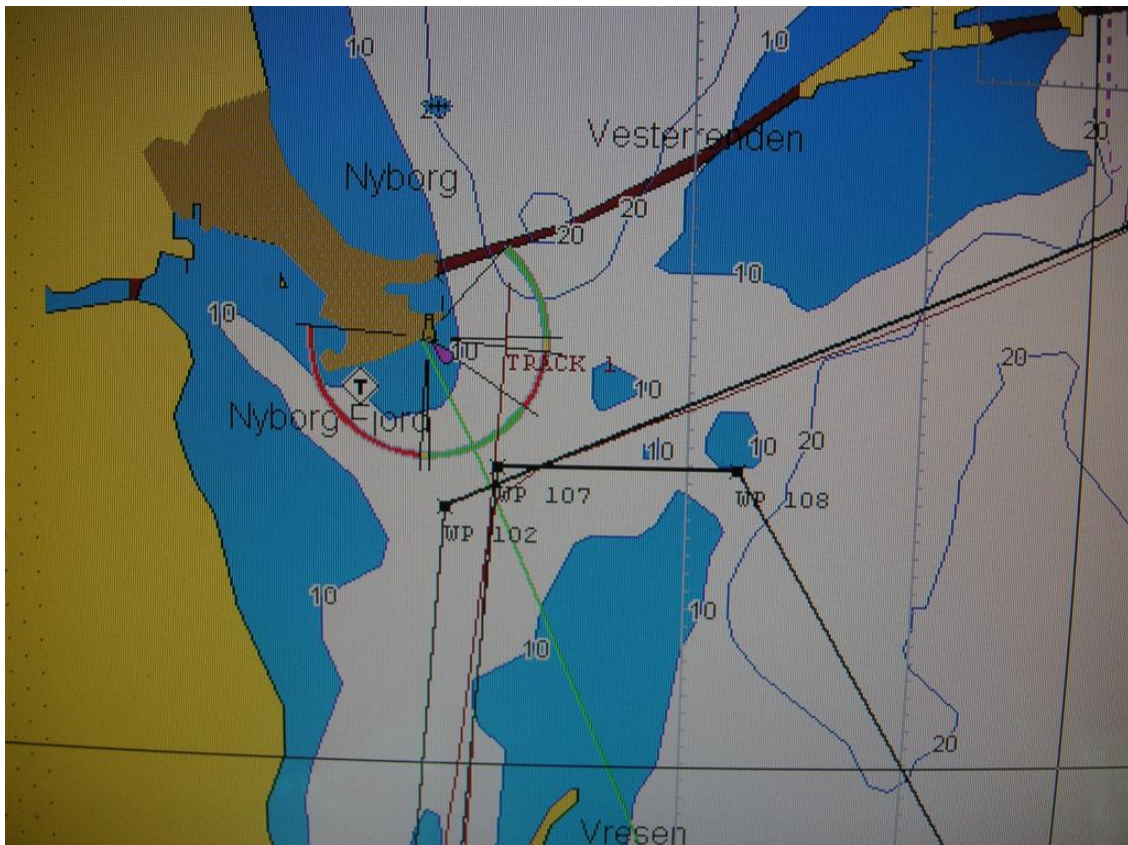
Billederne viser området syd for Storebæltsbroen i forskellige målestoksforhold. Den røde linie markerer "TRACK 1" og viser skibets faktiske sejlads før ulykken. Tracket er således en historisk oplysning i systemet, som bliver gemt og vist med nogen forsinkelse. Det ses, at tracket stopper kort før broen (opmålt til 0,22 sømil). Tracket blev således ikke opdateret, inden skibets afgang og dermed antennen ramte broen. Den indgående rute gennem Storebælt til Svendborg er også vist på billederne (WP 101, 102 og 103). Ruten fra Svendborg gennem Storebælt går gennem WP 107 og 108.
