Besvarelse af spørgsmål 6 (TRU alm. del) stillet af Trafikudvalget den 4. marts 2005

KAREN DANIELSEN
Påsejling af Vestbroen over
Storebælt
3.marts 2005

FORELØBIG
SØULYKKESRAPPORT

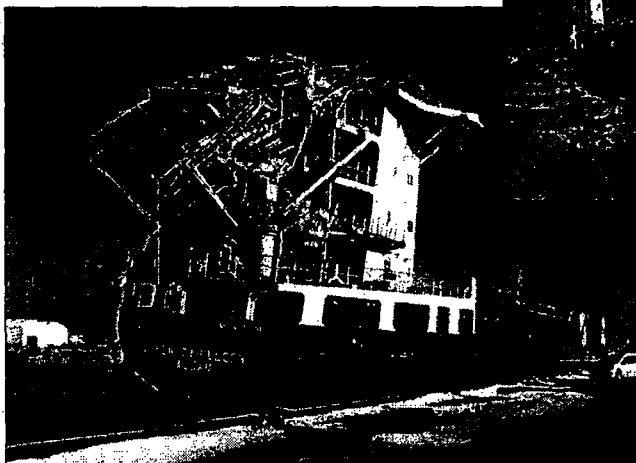
På vej ind under brofaget ramte skibet med formasten imod brofagets motorvejsbro og med styrbord side af stævnen mod bropille nr. 52. Derefter fulgte hurtigt sammenstødet mellem brofaget og skibets forreste kran, den agterste kran og til sidst med styrehuset og skorstenen, hvorefter skibet kom til at sidde fastklemt under brofaget.

Ved påsejlingen blev formasten bøjet agterover, og styrbord del af stævnen blev let beskadiget, da den skransede langs med bropillen. Den forreste kran knækkede ved fastgørelsen til sit fundament og blev efterfølgende liggende på lastrumslugen. Den agterste kran knækkede også og faldt i søen. Styrehuset blev trykket agterover og revet fra i sin fastgørelse til dækket, således at hele styrehuskonstruktionen blev presset sammen og ført ud over og til sidst lå på skorstenen, der knækkede ved sin fastgørelse i dækket og blev lagt vandret agterover.

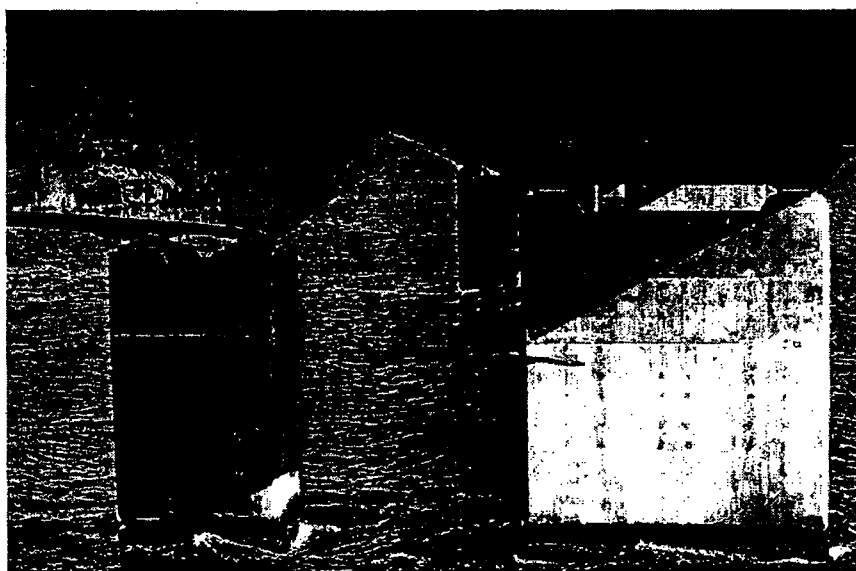
Stævnen af skibet ramte både den pille der bærer vejbroen og den pille der bærer jernbanebroen (begge benævnt pille 52). Aptereringen slog et hul i drageren under vejbroen.

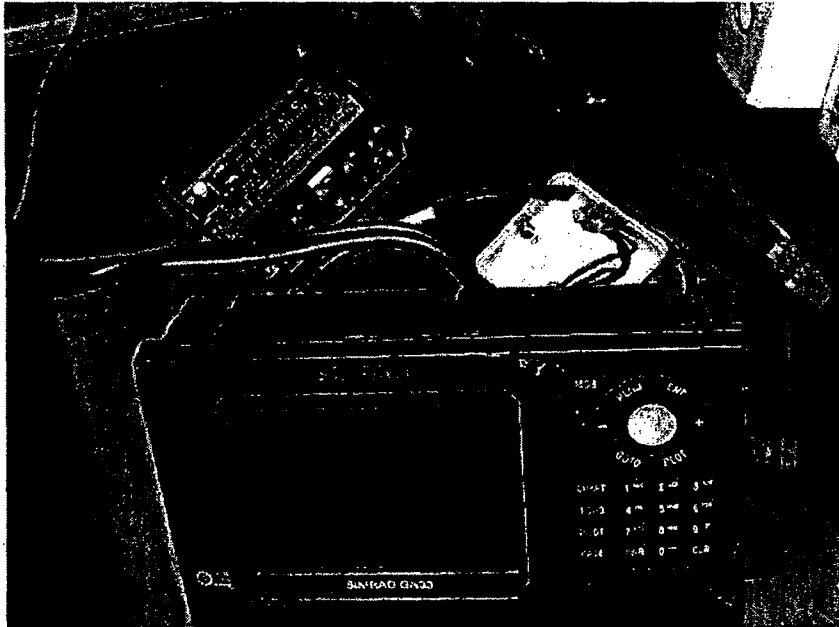
SIMRAD GN33 GPS Navigator

Straks, da GPS-udstyret blev tændt, lød en beep lyd, og på displayet vises teksten "Line Alarm" (opmærksomhedssignal ved waypointpassage).

Ifølge teknikerne var dette skærbillede det samme, som blev vist på skærmen på ulykkestidspunktet dvs. på det tidspunkt, hvor strømmen til GPS-udstyret blev afbrudt.

Undersøgelsen viser, at "Line Alarm" har lydt på broen, fra skibet passerede WP 107 til det stødte ind i broen ca. 10 minutter senere.

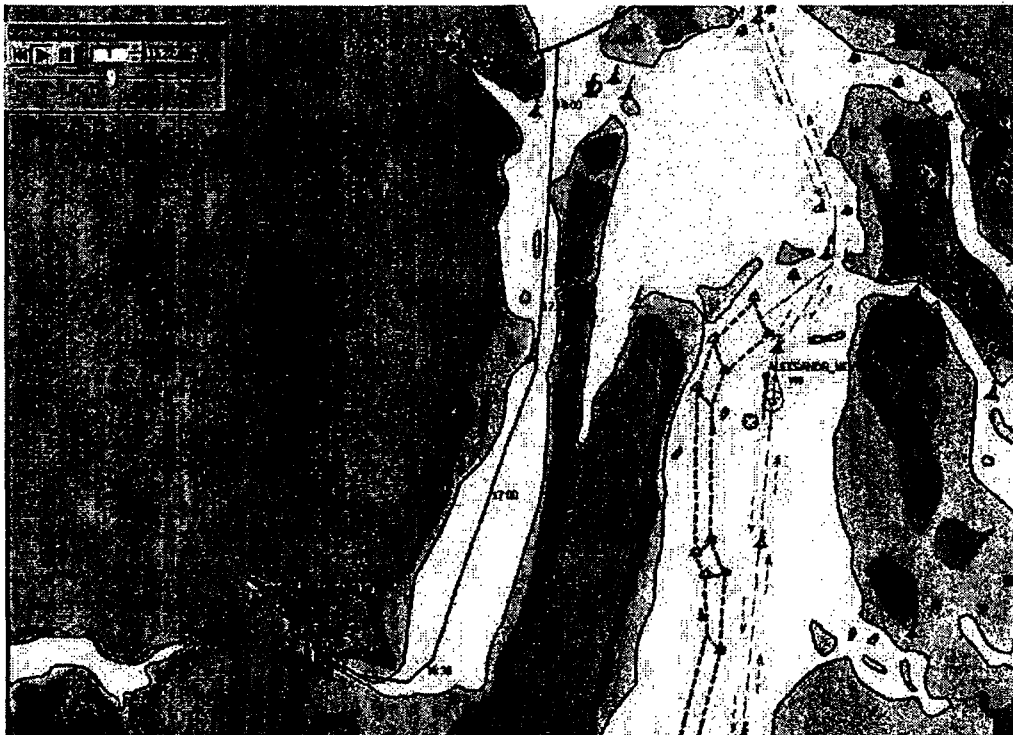
AIS-plot, modtaget fra Farvandsvæsenets præsentationssystem. De på plottet angivne tider er UTC (Dansk tid -1).

AIS oplysningerne viser, at skibet fra kl. 18.20 og indtil påsejlingen af broen holdt samme kurs og fart, hhv. 005° og 11,5 knob.
