KAREN DANIELSEN
Påsejling af Vestbroen over
Storebælt
3.marts 2005

FORELØBIG
SØULYKKESRAPPORT

Den foreløbige søulykkesrapport er udsendt den 18. marts 2005

Sagsnummer 200502332

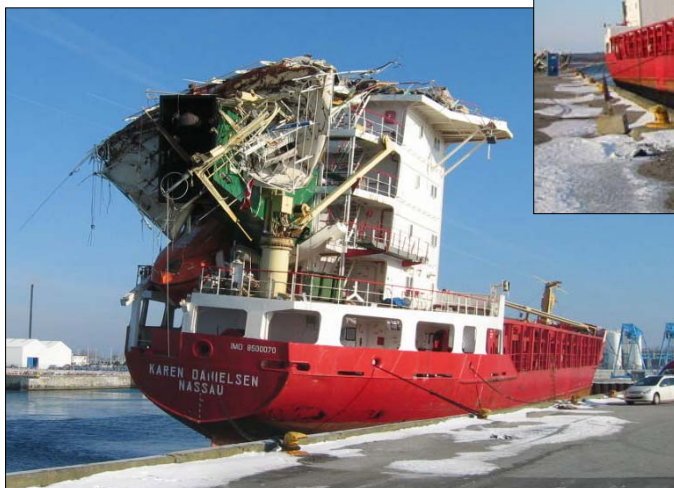
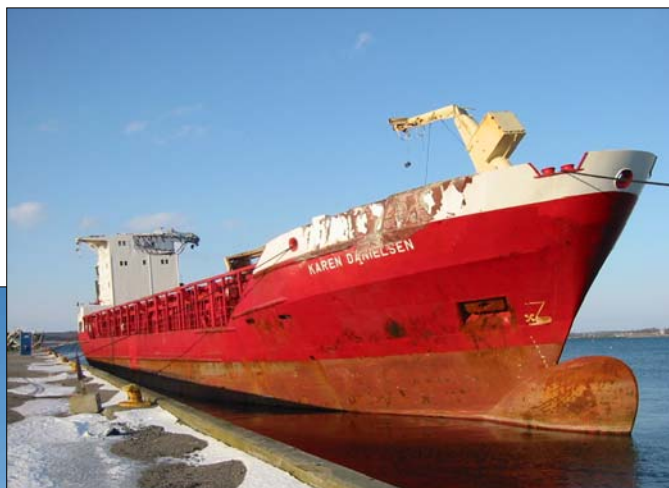
Fotos: TRYG forsikring

På vej ind under brofaget ramte skibet med formasten imod brofagets motorvejsbro og med styrbord side af stævnen mod bropille nr. 52. Derefter fulgte hurtigt sammenstødet mellem brofaget og skibets forreste kran, den agterste kran og til sidst med styrehuset og skorstenen, hvorefter skibet kom til at sidde fastklemt under brofaget.

Ved påsejlingen blev formasten bøjet agterover, og styrbord del af stævnen blev let beskadiget, da den skrænsede langs med bropillen. Den forreste kran knækkede ved fastgørelsen til sit fundament og blev efterfølgende liggende på lastrumslugen. Den agterste kran knækkede også og faldt i søen. Styrehuset blev trykket agterover og revet fra i sin fastgørelse til dækket, således at hele styrehuskonstruktionen blev presset sammen og ført ud over og til sidst lå på skorstenen, der knækkede ved sin fastgørelse i dækket og blev lagt vandret agterover.

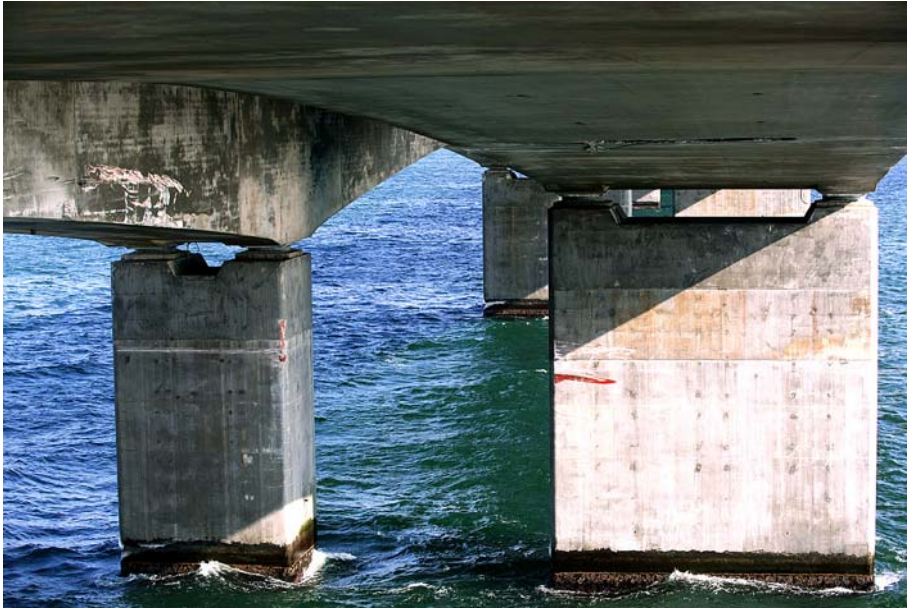
Stævnen af skibet ramte både den pille der bærer vejbroen og den pille der bærer jernbanebroen (begge benævnt pille 52). Aptereringen slog et hul i drageren under vejbroen.

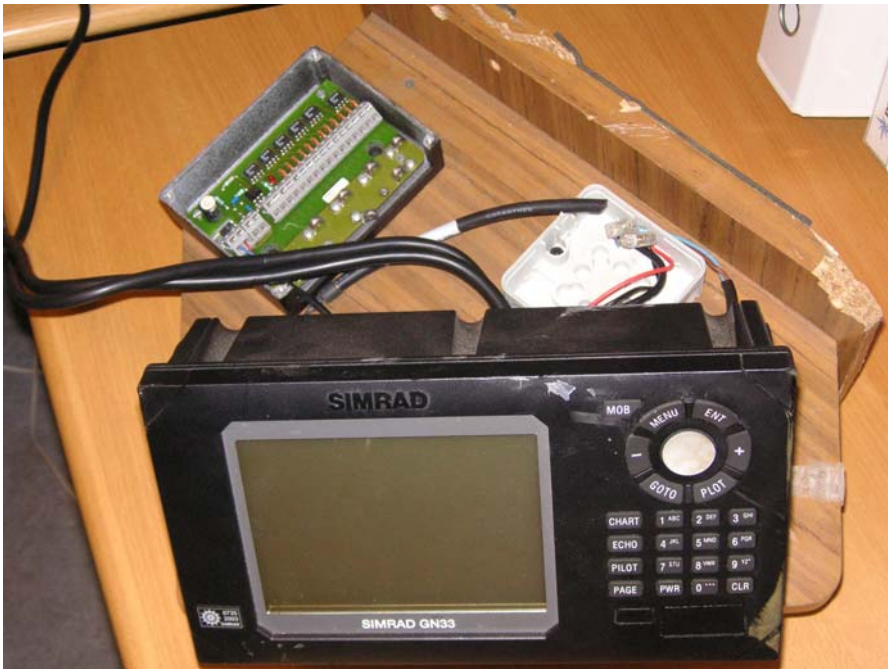
SIMRAD GN33 GPS Navigator

Straks, da GPS-udstyret blev tændt, lød en beep lyd, og på displayet vises teksten "Line Alarm" (opmærksomhedssignal ved waypointpassage).

Ifølge teknikerne var dette skærbillede det samme, som blev vist på skærmen på ulykkestidspunktet dvs. på det tidspunkt, hvor strømmen til GPS-udstyret blev afbrudt.

Undersøgelsen viser, at "Line Alarm" har lydt på broen, fra skibet passerede WP 107 til det stødte ind i broen ca. 10 minutter senere.

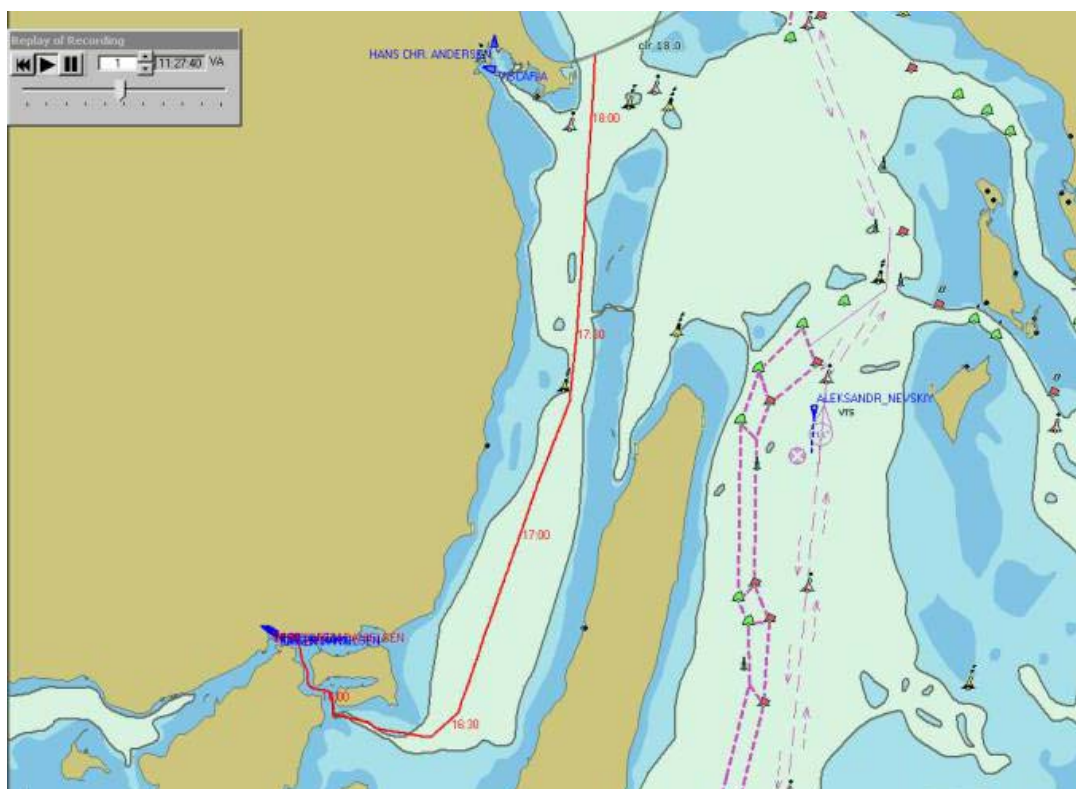
AIS-plot, modtaget fra Farvandsvæsenets præsentationssystem. De på plottet angivne tider er UTC (Dansk tid -1).

AIS oplysningerne viser, at skibet fra kl. 18.20 og indtil påsejlingen af broen holdt samme kurs og fart, hhv. 005° og 11,5 knob.

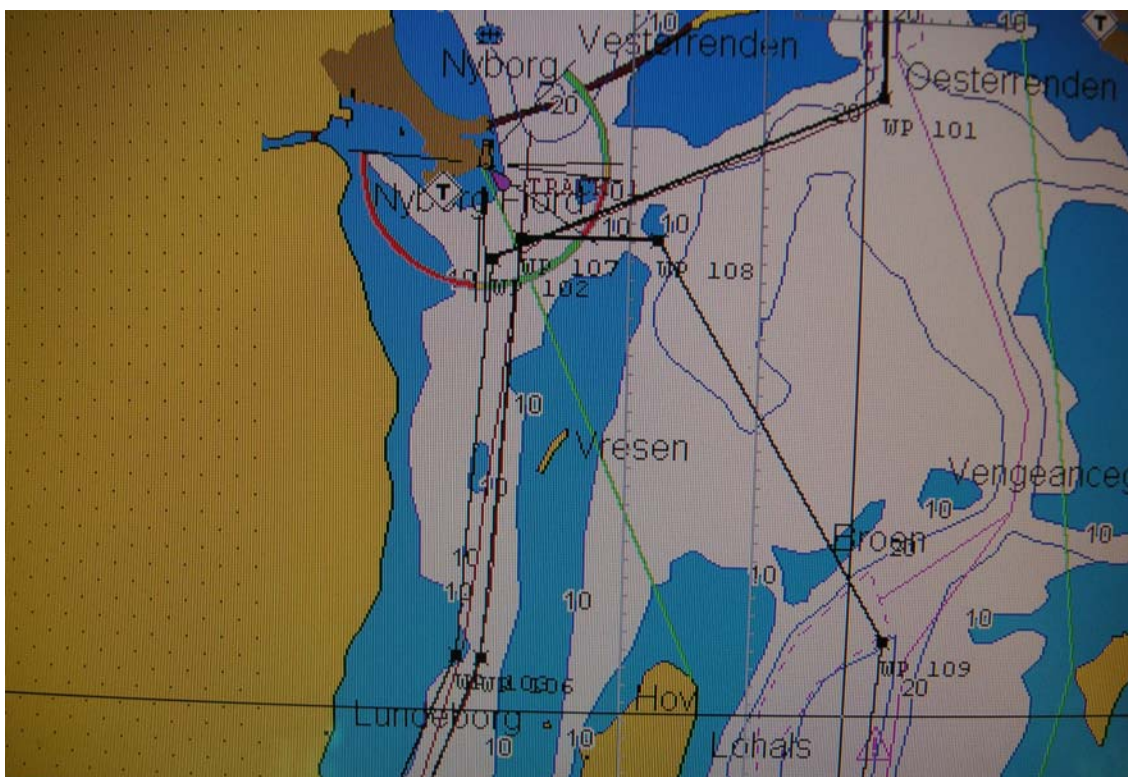
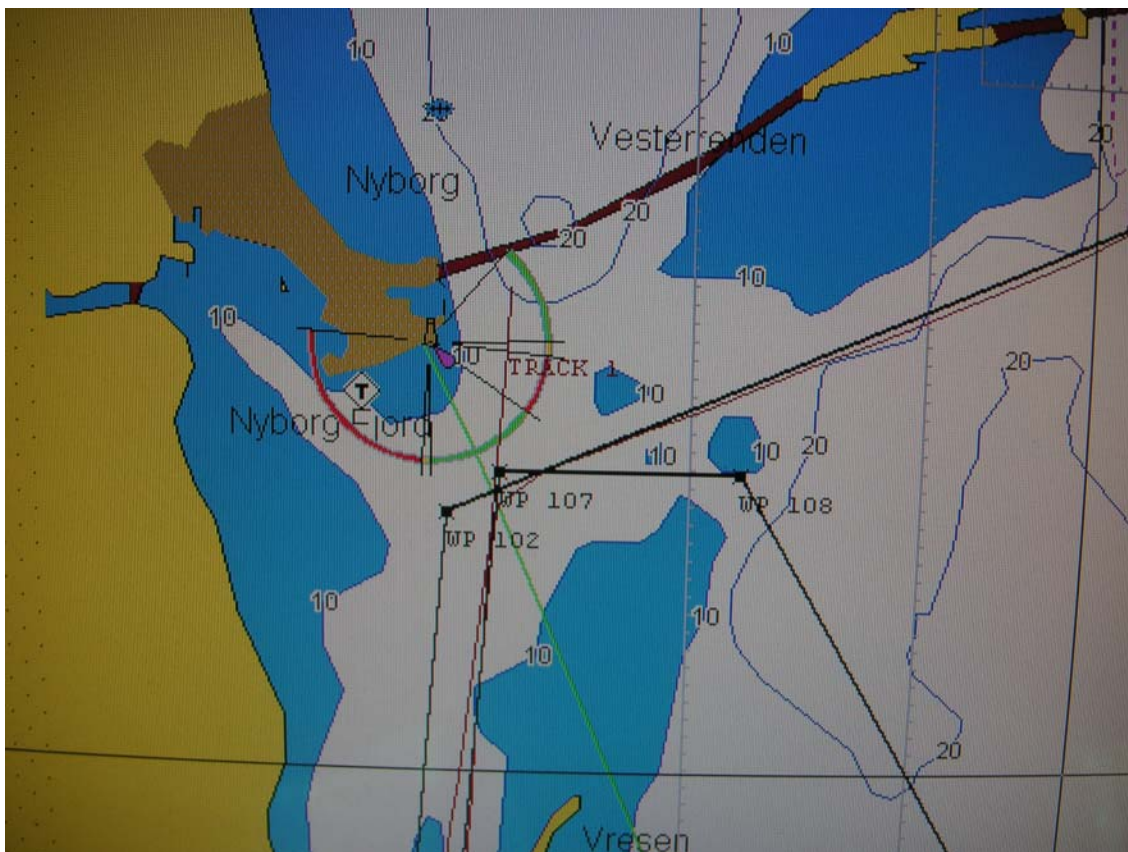
Billederne ovenfor viser området syd for Storebæltsbroen i forskellige målestoksforhold. Den røde linie markerer "TRACK 1" og viser skibets faktiske sejlads før ulykken. Tracket er således en historisk oplysning i systemet, som bliver gemt og vist med nogen forsinkelse. Det ses, at tracket stopper kort før broen (opmålt til 0,22 sømil). Tracket blev således ikke opdateret, inden skibets afgang og dermed antennen ramte broen. Den sydgående rute gennem Storebælt mod Svendborg er også vist på billederne (WP 101, 102 og 103).
