Søulykkesrapport

KAREN DANIELSEN
Påsejling af Vestbroen
over Storebælt
3. marts 2005

Søulykkesrapport
udarbejdet i samarbejde mellem
Bahamas Maritime Authority
& Opklaringsenheden

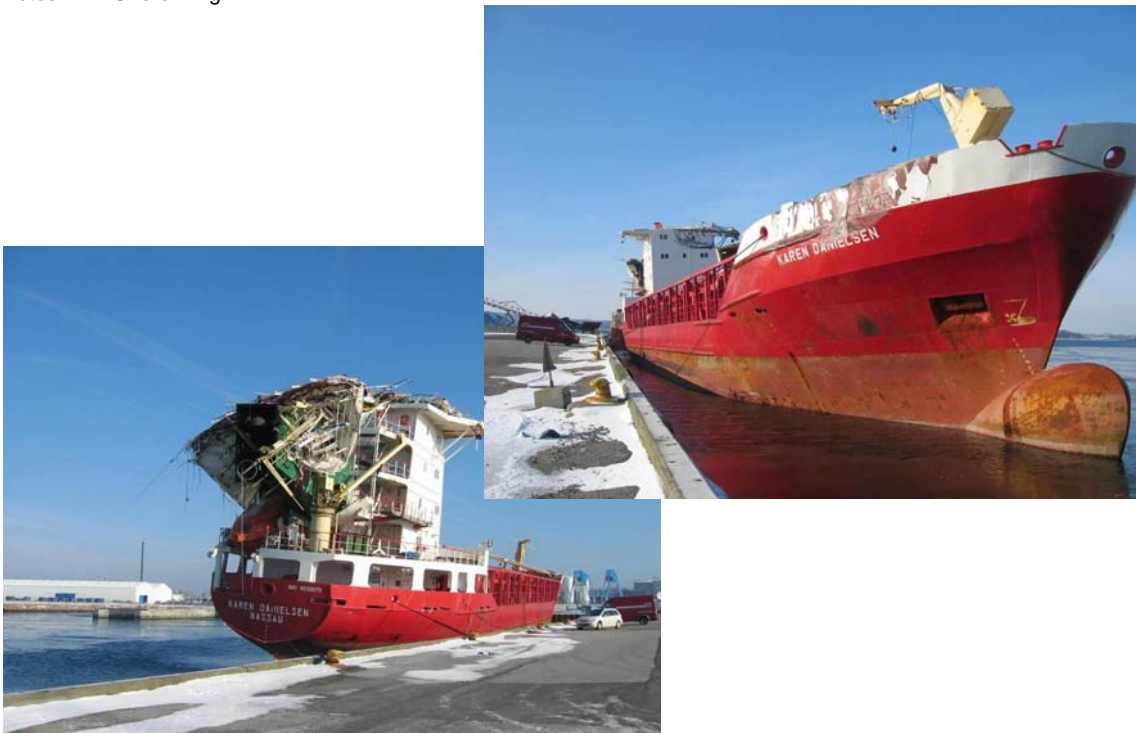
Fotos: TRYG forsikring

På vej ind under brofaget på motorvejsbroen blev skibets formast vredet af dækket og bøjet agterover. Skibets styrbord bov ramte bropille nr. 52, som blev lettere beskadiget. Derefter brækkede den forreste kran af og landede på lugen. Den agterste kran brækkede også af og faldt i vandet. Til sidst blev styrehuset revet af og presset agterud for til sidst at hænge på skorstenen. Skorstenen var væltet og lå vandret med styrehuset oven på. Skibet blev klemt fast under motorvejsbroen og stoppet af jernbanebroen, som er lidt lavere end motorvejsbroen. Skibets maskiner gik fortsat fuld kraft frem, da påsejlingen indtraf.
