**Bro 70-0-171 - OF af  
Nørresundbygrenen**

**Teknisk undersøgelse af  
stilladskollaps den 25. april 2006**

**Sammenfattende rapport**

Dokument nr. 63917-RAP-002  
Revision nr. 0  
Udgivelsesdato 22. juni 2006

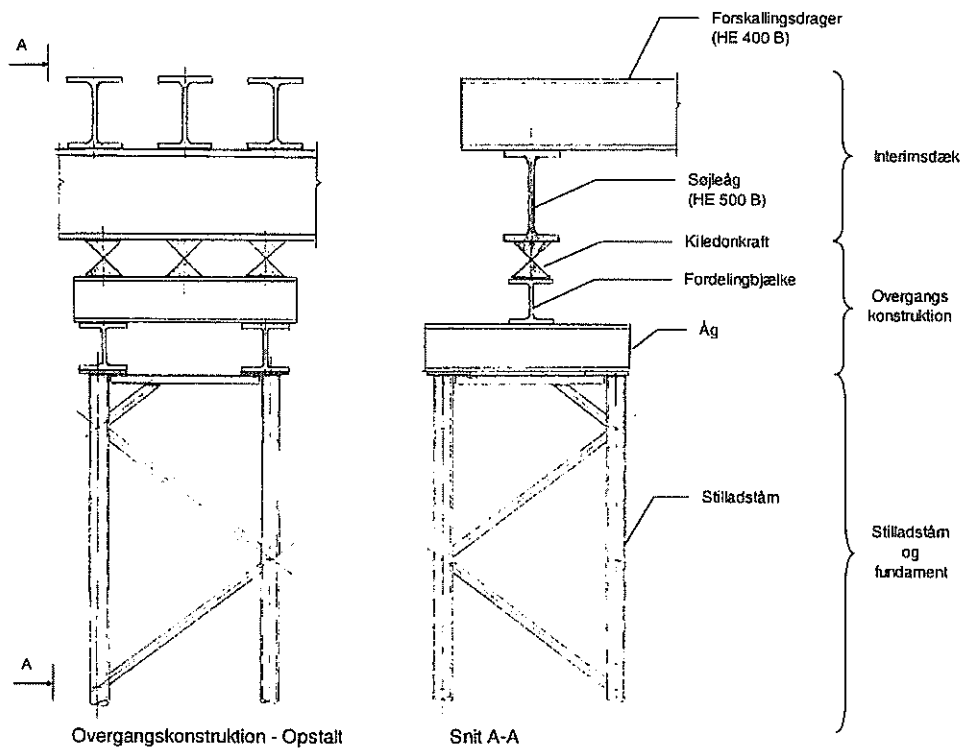
Figur 5 Detalje 1 - top af stilladstårn

Overgangskonstruktionen mellem søjleåg og tårne består af donkrafte, fordelingsbjælker og åg, jf. Figur 5.

- Entreprenøren har i sin projektering placeret op til 3 donkrafte på overgangskonstruktionerne, med den ene placeret midt på fordelingsbjælken. De statiske forhold betyder, at den midterste donkraft aflastes og forbliver virkningsløs, hvorfor de to øvrige donkrafte belastes væsentligt mere end forudsat. Usymmetrisk belastning fører til vinkeldrejning af søjleåget, der igen resulterer i uens belastning på donkraftene og dermed en undervurdering af de maksimale donkraftbelastninger. For nogle donkrafte er "safe working load" dermed overskredet med 50%

- Der er ikke taget hensyn til excentriciteter som følge af tolerancer på placering af f.eks. donkrafte og fordelingsbjælker. Få mm excentricitet på belastningen ud af bjælkens plan medfører ekstra påvirkninger af bjælkens kropplade af samme størrelsesorden som fra selve den lodrette last.
