## Virumgård Lyngby almennyttige Boligselskab

### Skema A-ansøgning om støtte til byggeskaderenovering og forbedrings- og opretningsarbejder i henhold til lov om almene boliger § 91, stk. 2-5, i medfør af lov om almene boliger m.v. § 95 stk. 1.

## SKEMA - Udvendig registrering af hovedøre og vinduer af træ

**REGISTRERINGSKEMA - UDVENDIGE OVERFLADER**

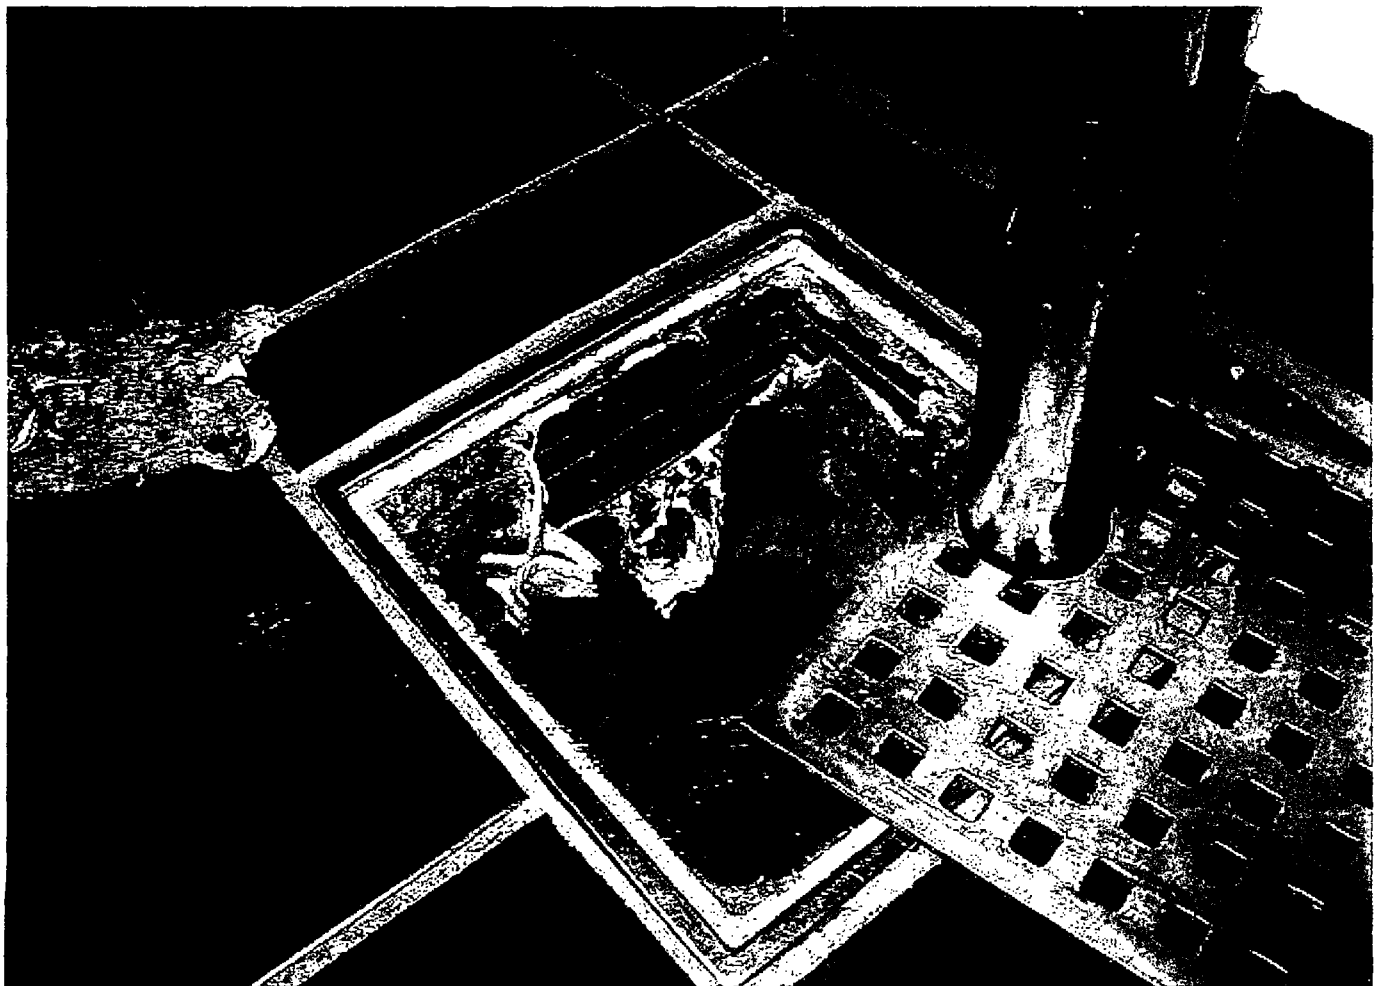
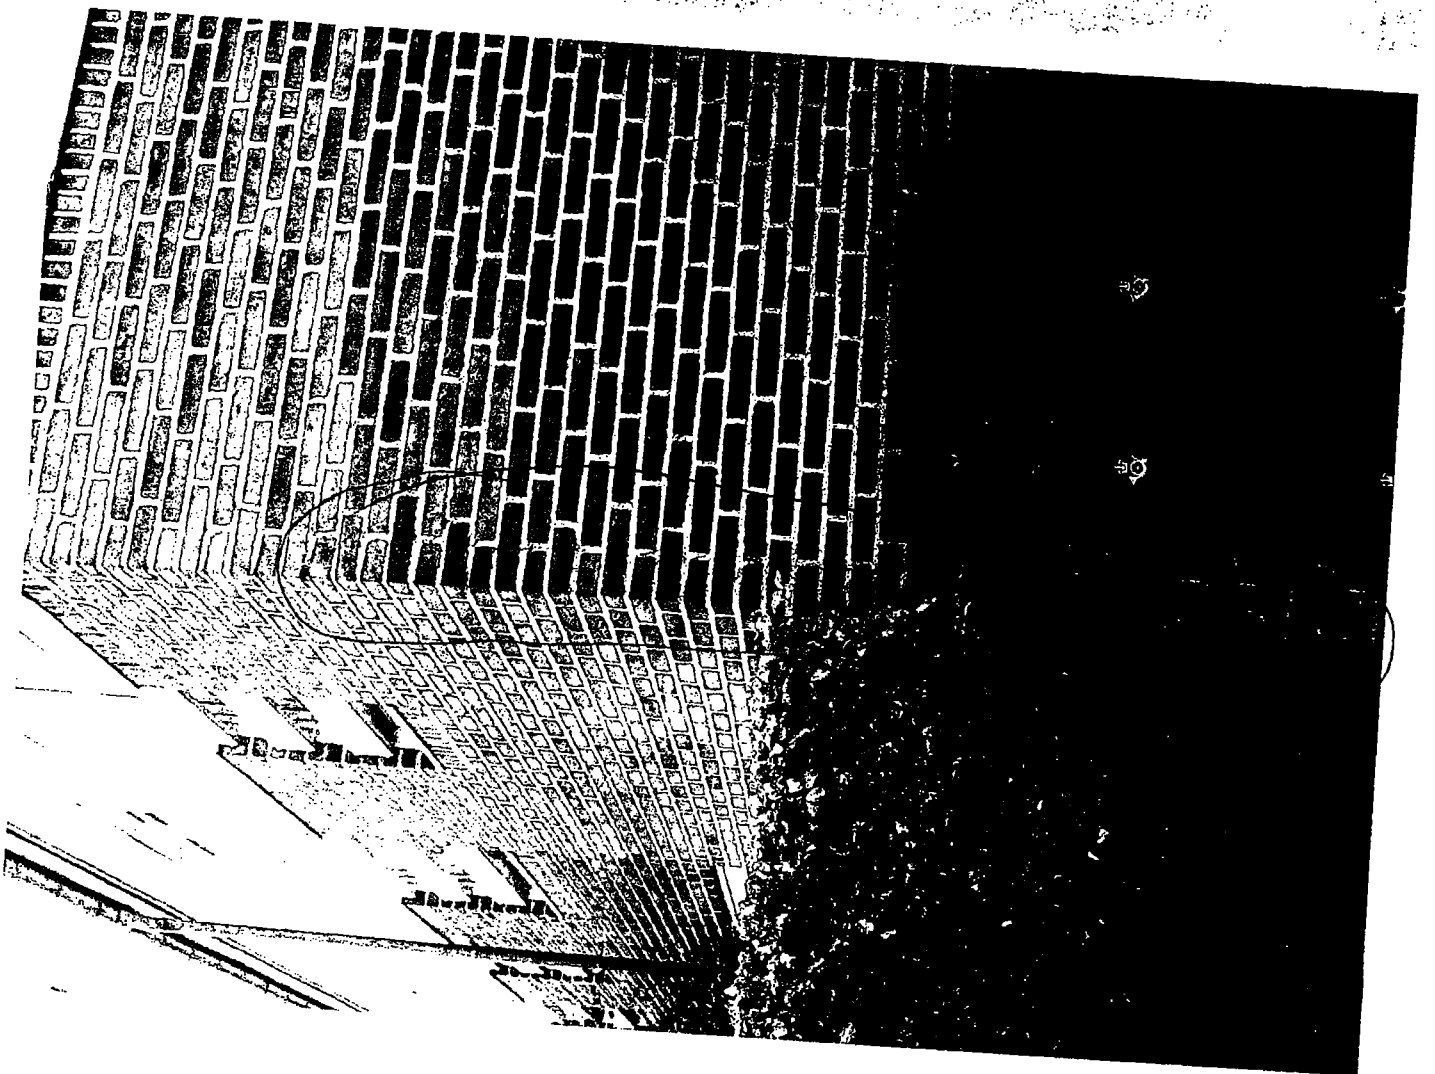
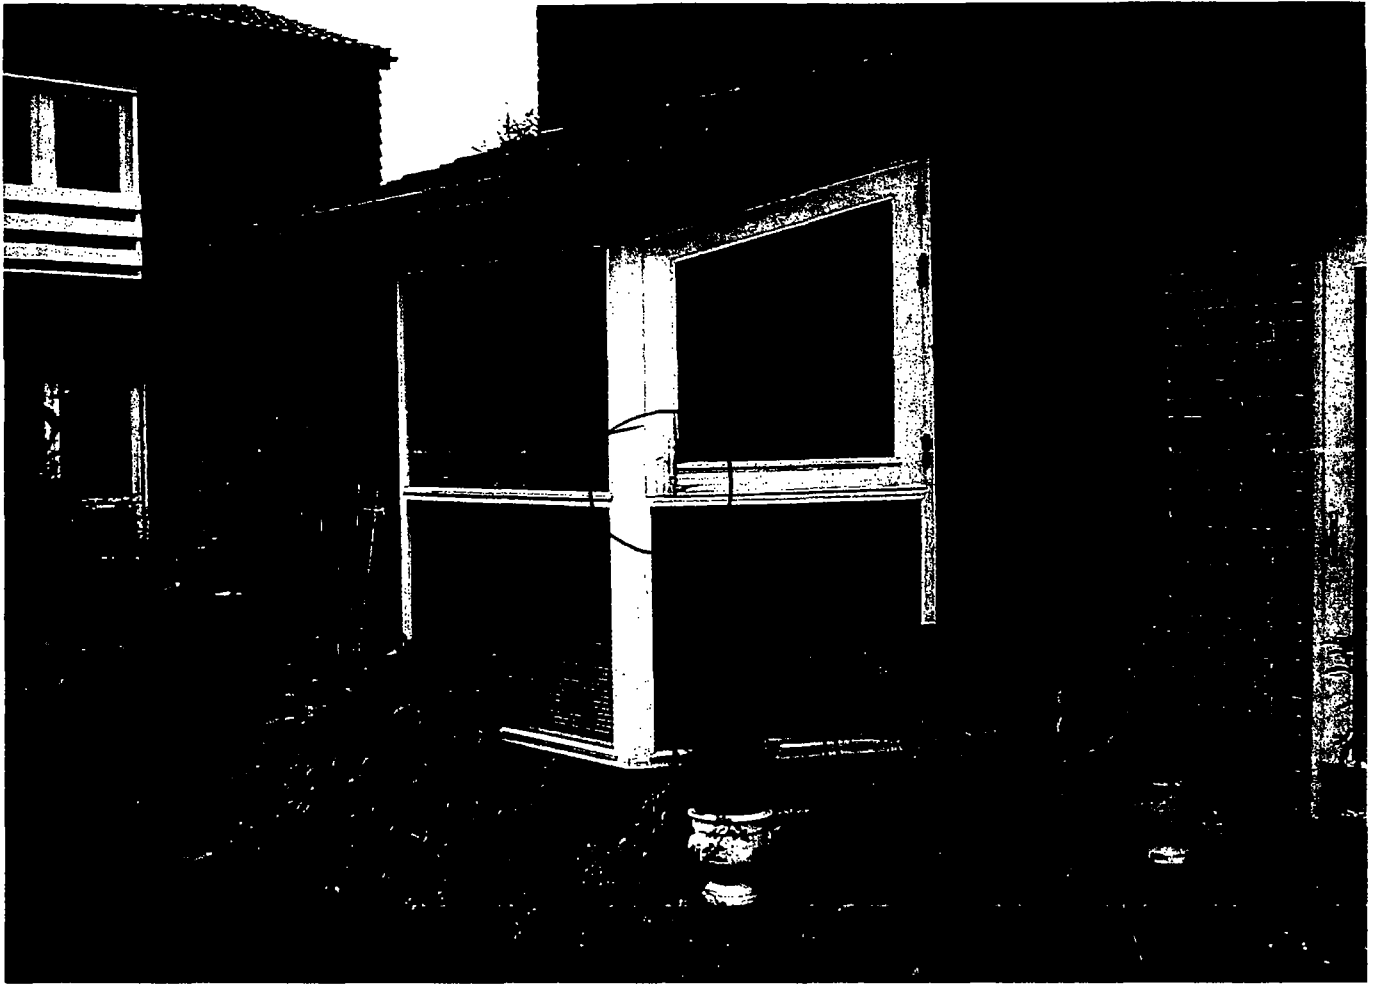
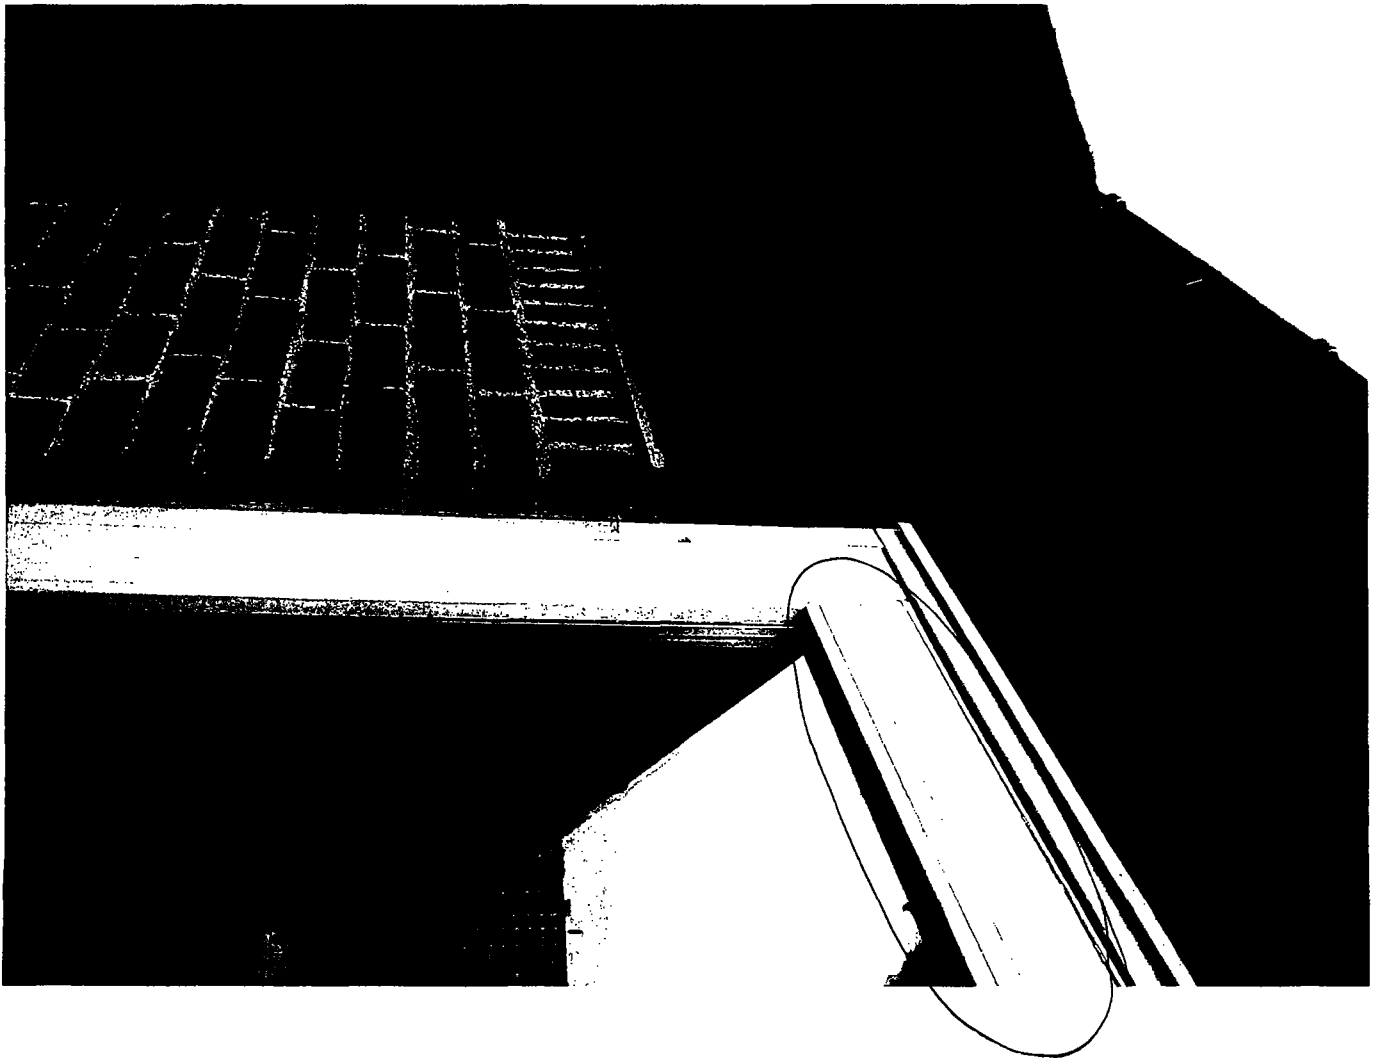
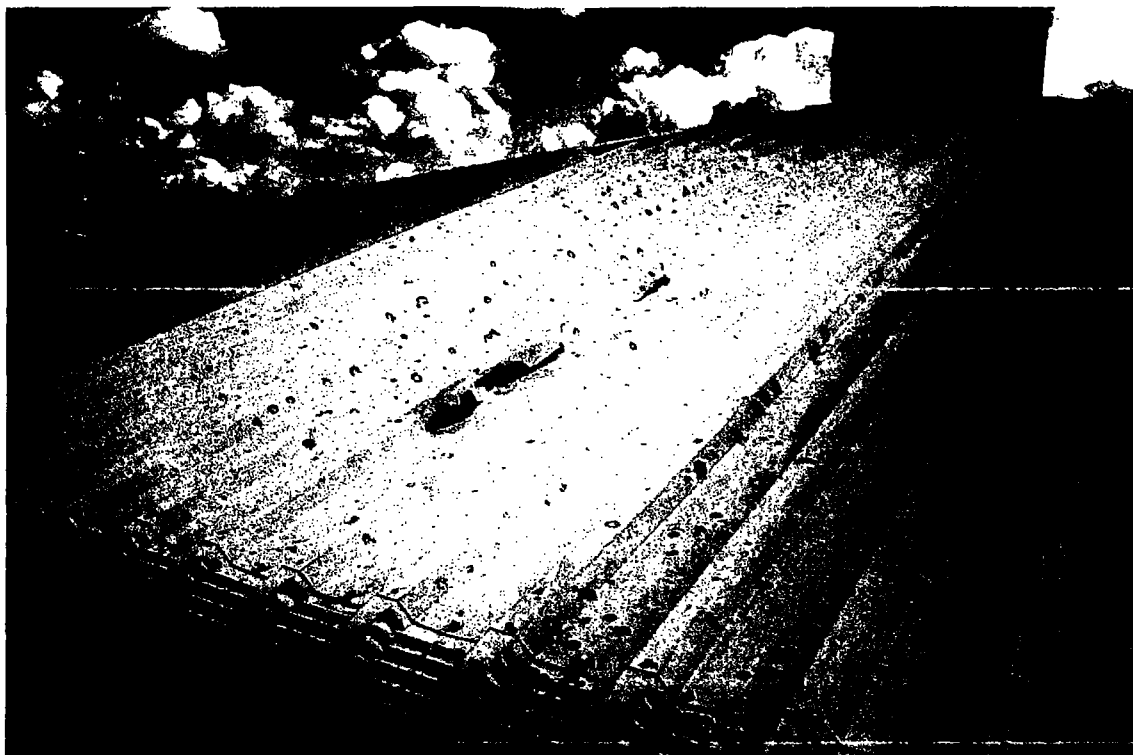
Fugt og skimmelsvampe
