HAVARIKOMMISSIONEN FOR VEJTRAFIKULYKKER

Ulykker mellem højresvingende lastbiler og ligeudkørende cyklister

Rapport nr. 4, 2006

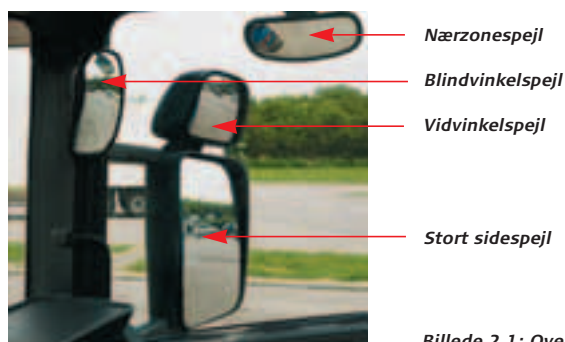
Billede 2.1: Oversigt over spejle

Det var især nærzonespejlet og blindvinkelspejlet, der var forkert indstillet. For det store sidespejl, vidvinkelspejlet og nærzonespejlet handlede det især om, at det ikke var vippet langt nok ud, så chaufføren brugte en uforholdsmæssig stor del af spejlet på at se på lastbilens side.

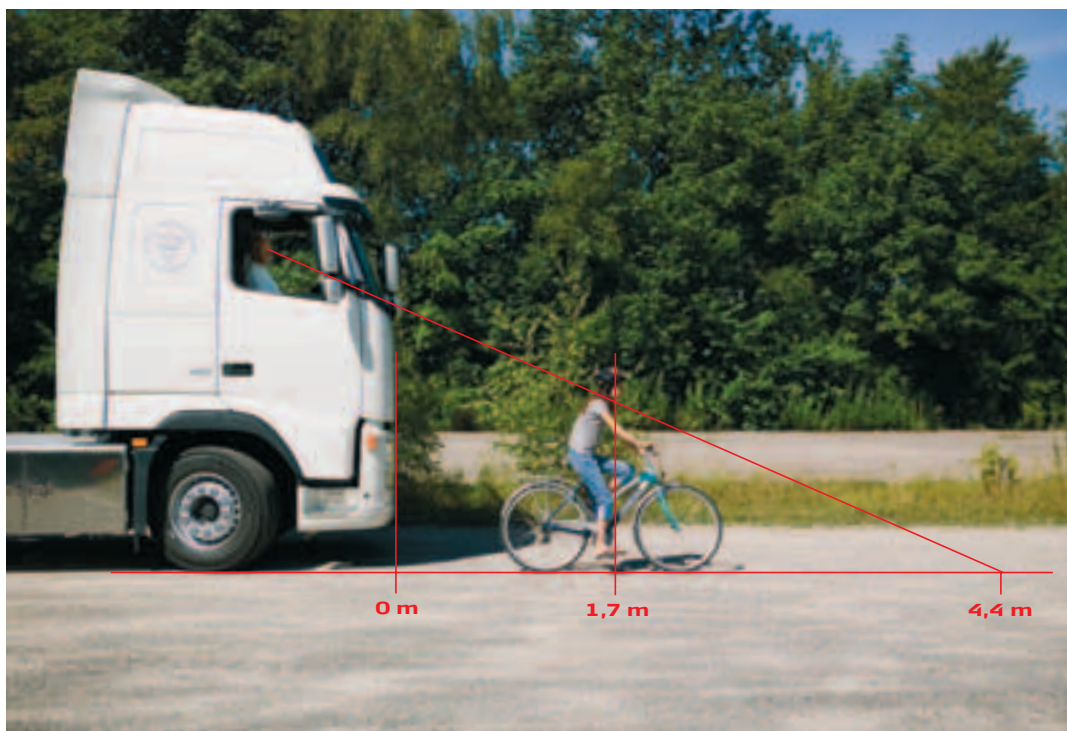
Underkanten af forruden på de implicerede lastbiler sad i flere tilfælde så højt, at udsynet til cyklister lige foran lastbilen blev besværliggjort. Udsynet gennem forrude var desuden i 12 tilfælde reduceret af genstande som hylde, GPS-systemer, skærme og lignende. Der er ikke fundet tilfælde, hvor genstande til pynt har begrænset udsynet.

Billede 2.2: Den høje forrudeunderkant gør, at cyklisten ikke er synlig for chaufføren i et knapt 2 m bredt område foran førerhuset (cyklisthøjde 1,5 m)

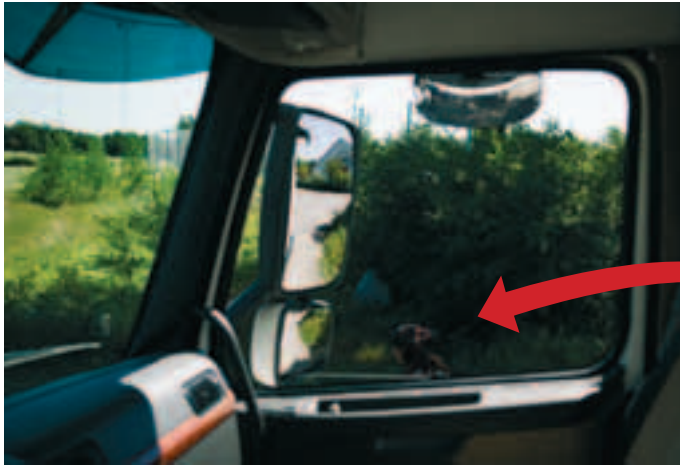
Chaufførens udsyn til cyklisterne gennem sideruden kan desuden være reduceret af spejlens størrelse, udformning og placering. I 17 lastbiler var spejlhuset placeret så tæt på underkanten af sideruden, at man ikke kunne se under spejlhuset. I 14 lastbiler var spejlhuset/spejlbøjlen så massiv, at der opstod unødigt store blinde vinkler. I 10 lastbiler var spejlhuset i højre side placeret så tæt på A-stolpen, at udsynet gennem sideruden var reduceret.

Billede 2.5: Chaufførens udsyn til cyklisten gennem sideruden i situationen på billede 2.4 (cyklisthøjde 1,5 m)

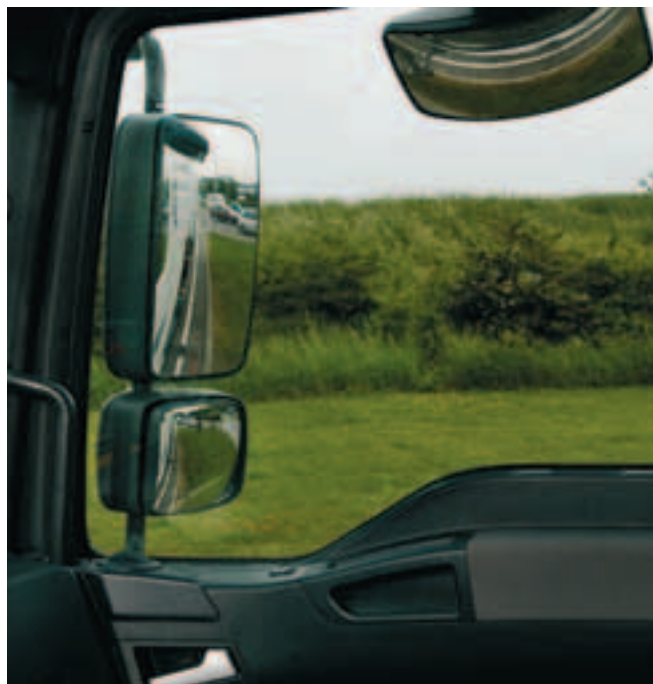
5 af de undersøgte lastbiler havde en opbygning, der kan være med til at forebygge problemerne med manglende udsyn gennem ruderne. De havde blandt andet lavere førerhuse med lavere siderudeunderkant – eventuelt kombineret med sænket forreste siderudeunderkant og en lille rude i sidedøren under den forreste ende af sideruden.

Billede 2.6: Eksempel på sænket siderudforkant

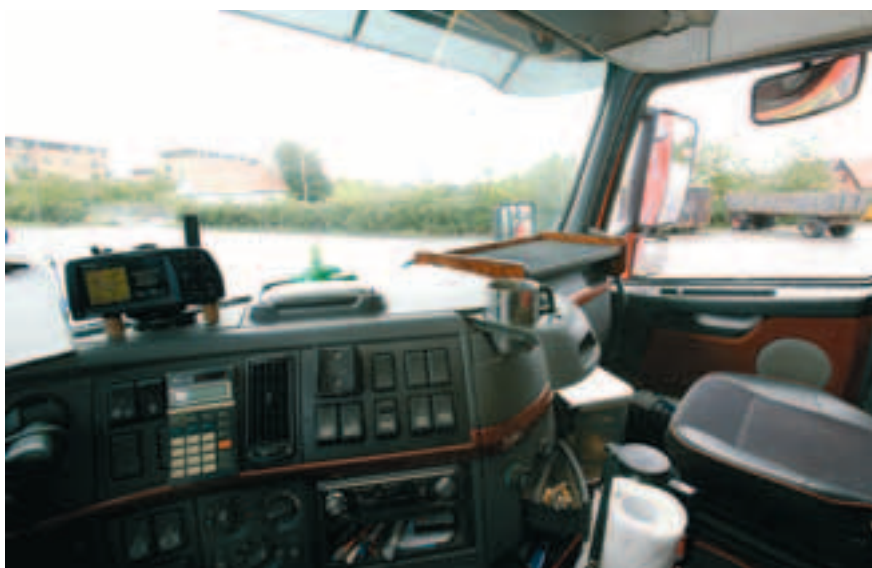
Billede 3.1: Genstande, der reducerer udsynet
