# DSB's efterlevelse af asbestlovgivningen

Hovedrapport

Januar 2007

Udarbejdet af Rambøll Miljø

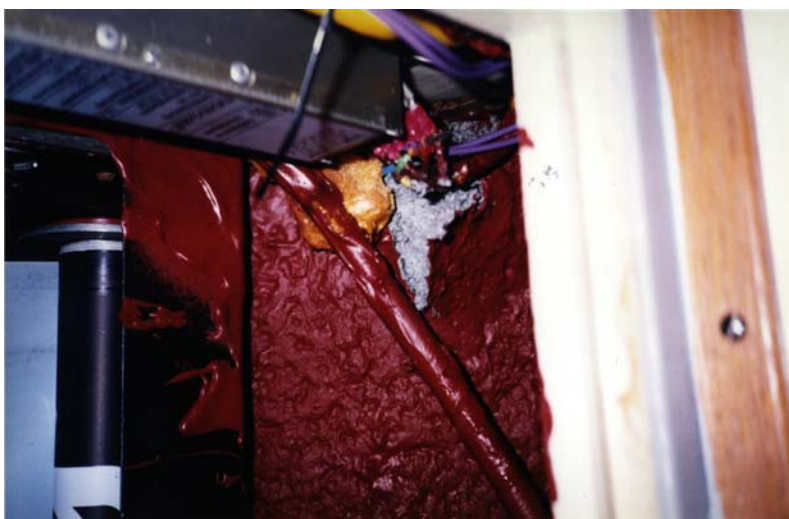
*Foto udleveret af lokomotivfører ved interview visende brudt forsegling i S-tog*

Det er forklaret af de interviewede lokomotivførere, at de er af den opfattelse, at brud på forseglingerne skete på værkstederne bl.a. ved brug af skærende værktøjer, endvidere vurderes det at der skete brud under kørslen. Det er endvidere opfattelsen, at der ikke blev foretaget en efterfølgende rengøring, når der blev lavet et brud af forseglingen på værkstedet.

Arbejdstilsynet blev i juni 1998 orienteret på baggrund af den påbegyndte gennemgang af vogne om at der dels var tale om oversete mangler ved den oprindelige forsegling hvor udragende punkter har skygget for dele af asbesten dels ved skader som følge af arbejder udført på toget.

Resultatet af denne gennemgang var, at i 310 ud af 340 vogne var asbestforseglingen stadig mangelfuld eller beskadiget. Der foreligger ikke oplysninger, der dokumenterer omfanget (areal) af de beskadigede områder, men det er opfattelsen, at der generelt var tale om relativt mindre områder. Dette understøttes af fotodokumentation, der har foreligget i tilknytning til denne redegørelse.
