**Havarikommissionen**

**Notat**

## **Foreløbig status for undersøgelser af havari med LN-RDK d. 9. september 2007**

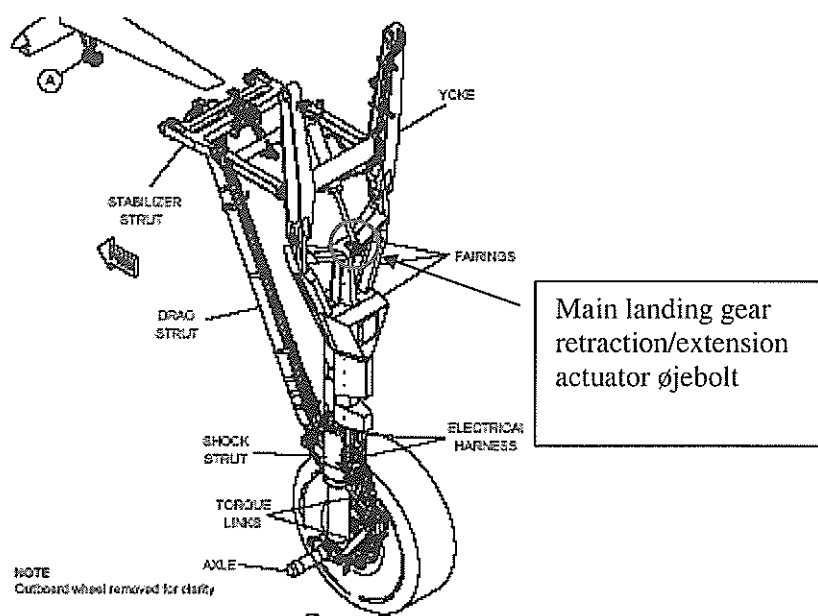
De tekniske undersøgelser har været koncentreret om det højre landingsstel. En skitsefigur heraf er vist nedenfor.

Under undersøgelserne blev det afdækket, at landingsstelsaktuatorens øjebolt var separeret fra aktuatorens stempel.

En undersøgelse af aktuatorstemplets indre gevind blotlagde tilstedeværelsen af korrosion, som har svækket materialet og ledte til separationen af øjebolten fra aktuatorstemplet. Denne separation var hovedfaktoren ledende til understellets kollaps.

Myndighederne er blevet informeret om situationen og har udsendt et luftdygtighedsdirektiv, der kræver umiddelbart handling fra operatørerne.
