### FORELØBIG RAPPORT

<b>HCLJ510-000433</b>	<b>Havari</b>		
Luftfartøj:	Dash 8-Q400	Registrering:	LN-RDK
Motor(er):	2 PW150A	Flyvning:	Ruteflyvning, IFR
Besætning:	4 – Ingen tilskadekomst	Passagerer:	69 – Mindre tilskadekomst
Sted:	Ålborg Lufthavn	Dato og tidspunkt:	09.09.2007 kl. 1357 UTC

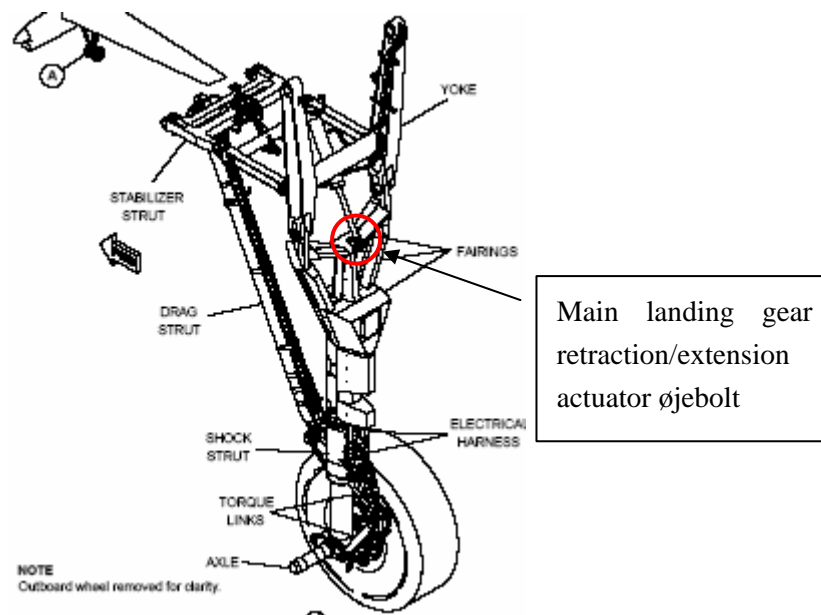
De tekniske undersøgelser har været koncentreret om det højre landingsstel. En skitsefigur heraf er vist nedenfor.

Under undersøgelserne blev det afdækket, at landingsstelsaktuatorens øjebolt var separeret fra aktuatorens stempel.

En undersøgelse af aktuatorstemplets indre gevind blotlagde tilstedeværelsen af korrosion, som har svækket materialet og ledte til separationen af øjebolten fra aktuatorstemplet. Denne separation var hovedfaktoren ledende til understellets kollaps.

Myndighederne er blevet informeret om situationen og har udsendt et luftdygtighedsdirektiv, der kræver umiddelbart handling fra operatørerne.
