Kystbeskyttelse Mårup Kirke

2007.

Resume

Fejlrådgivning fra Kystdirektoratet har en høj pris ved Mårup Kirke.

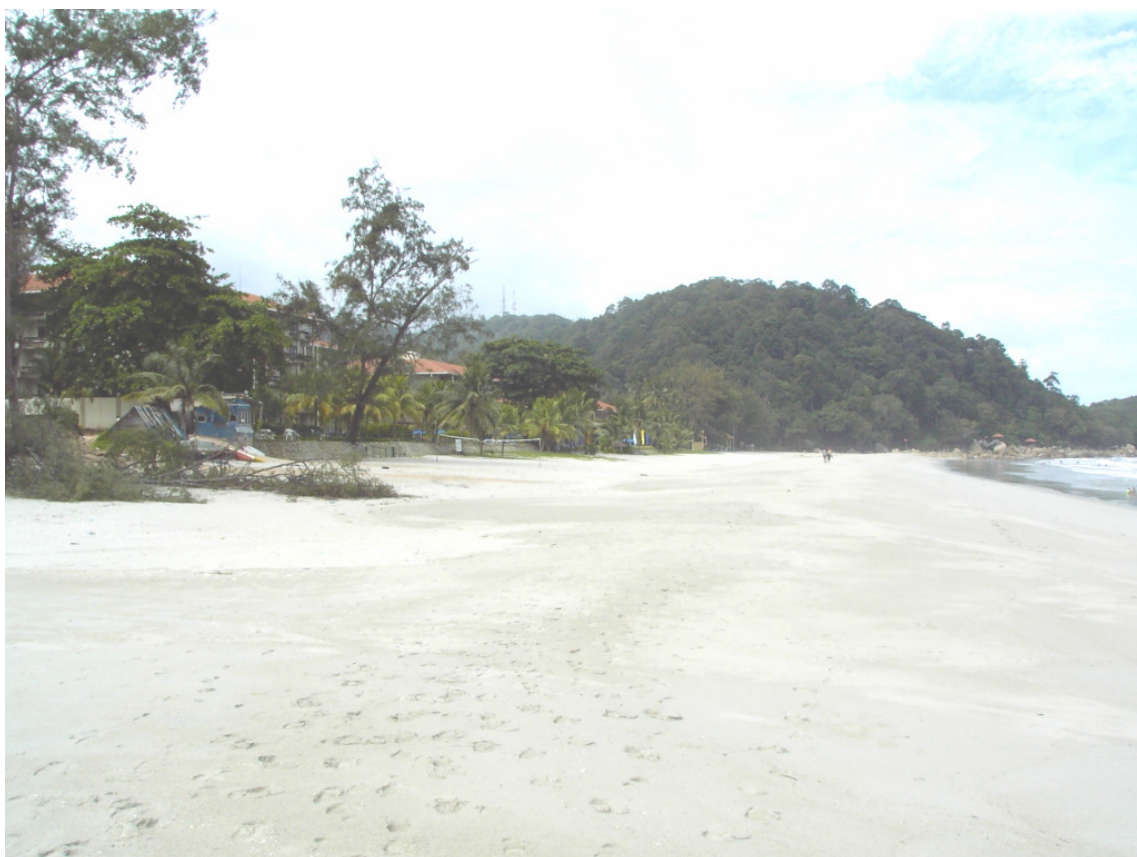
Fig. 2
SIC har allerede gennemført et lignende projekt ude på Malaysias østkyst foran Hyatt hotel med meget stor succes.

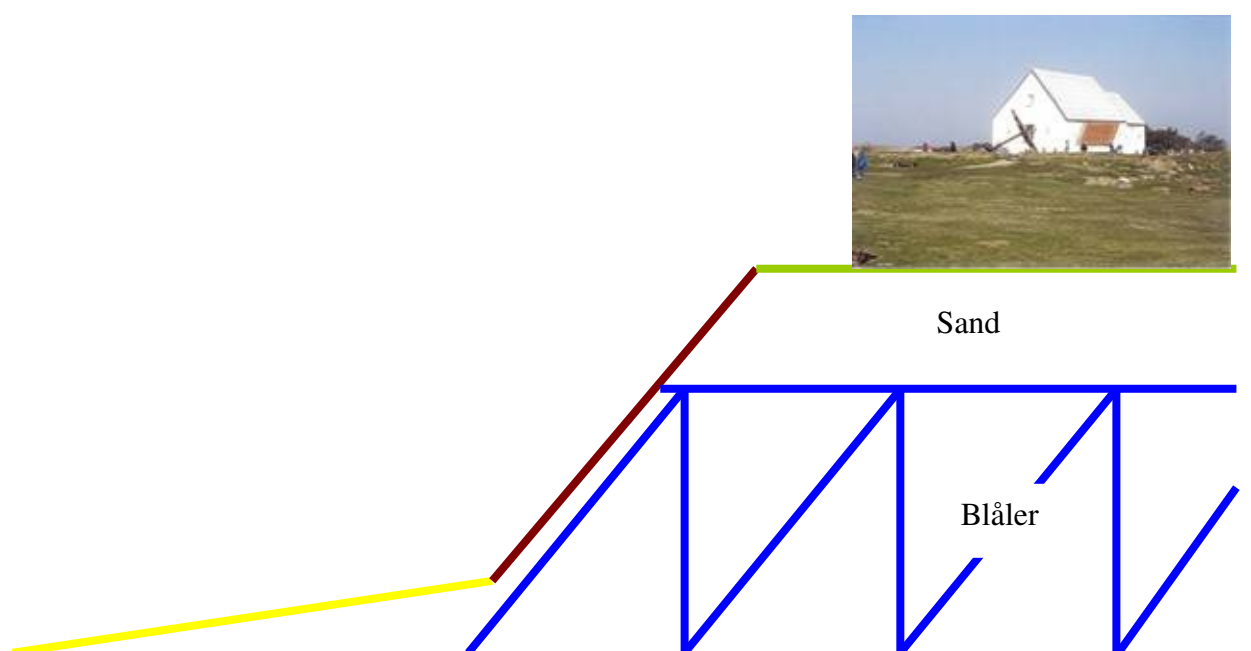
Fig. 4

Undergrunden ved Mårup kirke er blåler, som man ser på skitsen i fig. 4 og billedet side 8.

Som det fremgår af Skov og Naturstyrelsens opmålinger på side 2, har der kun været meget små skred i toppen af skrænten siden 1999.

De meget små skred skyldes primært sliddet på vegetationen fra de 300.000 mennesker, som nu årligt besøger Mårup Kirke på grund af den store medieomtale.

Orkanen d. 8 januar 2005 har ikke påvirket skrænten foran Mårup Kirke nævneværdigt, idet kirken står på en platform af blåler, som er ca. 20 meter høj forhold til vandspejlet.

Blåler bliver fantastisk hårdt, når det udtørres af solen i sommerhalvåret.

Erosionen i skræntfoden har kun været ca. 5 kubikmeter pr meter, modsætningsvis området ved bølgebryderne foran Lønstrup, hvor erosionen har været ca. 50 kubikmeter pr. meter

Vi kan derfor konkludere at forsøget med trykudligningsmodulerne har været en meget stor succes ved Mårup Kirke og kirken har en levetid på 25 år og 50 år hvis der ralforders i skræntfoden foran kirken i lighed med landingspladsen i Lønstrup.

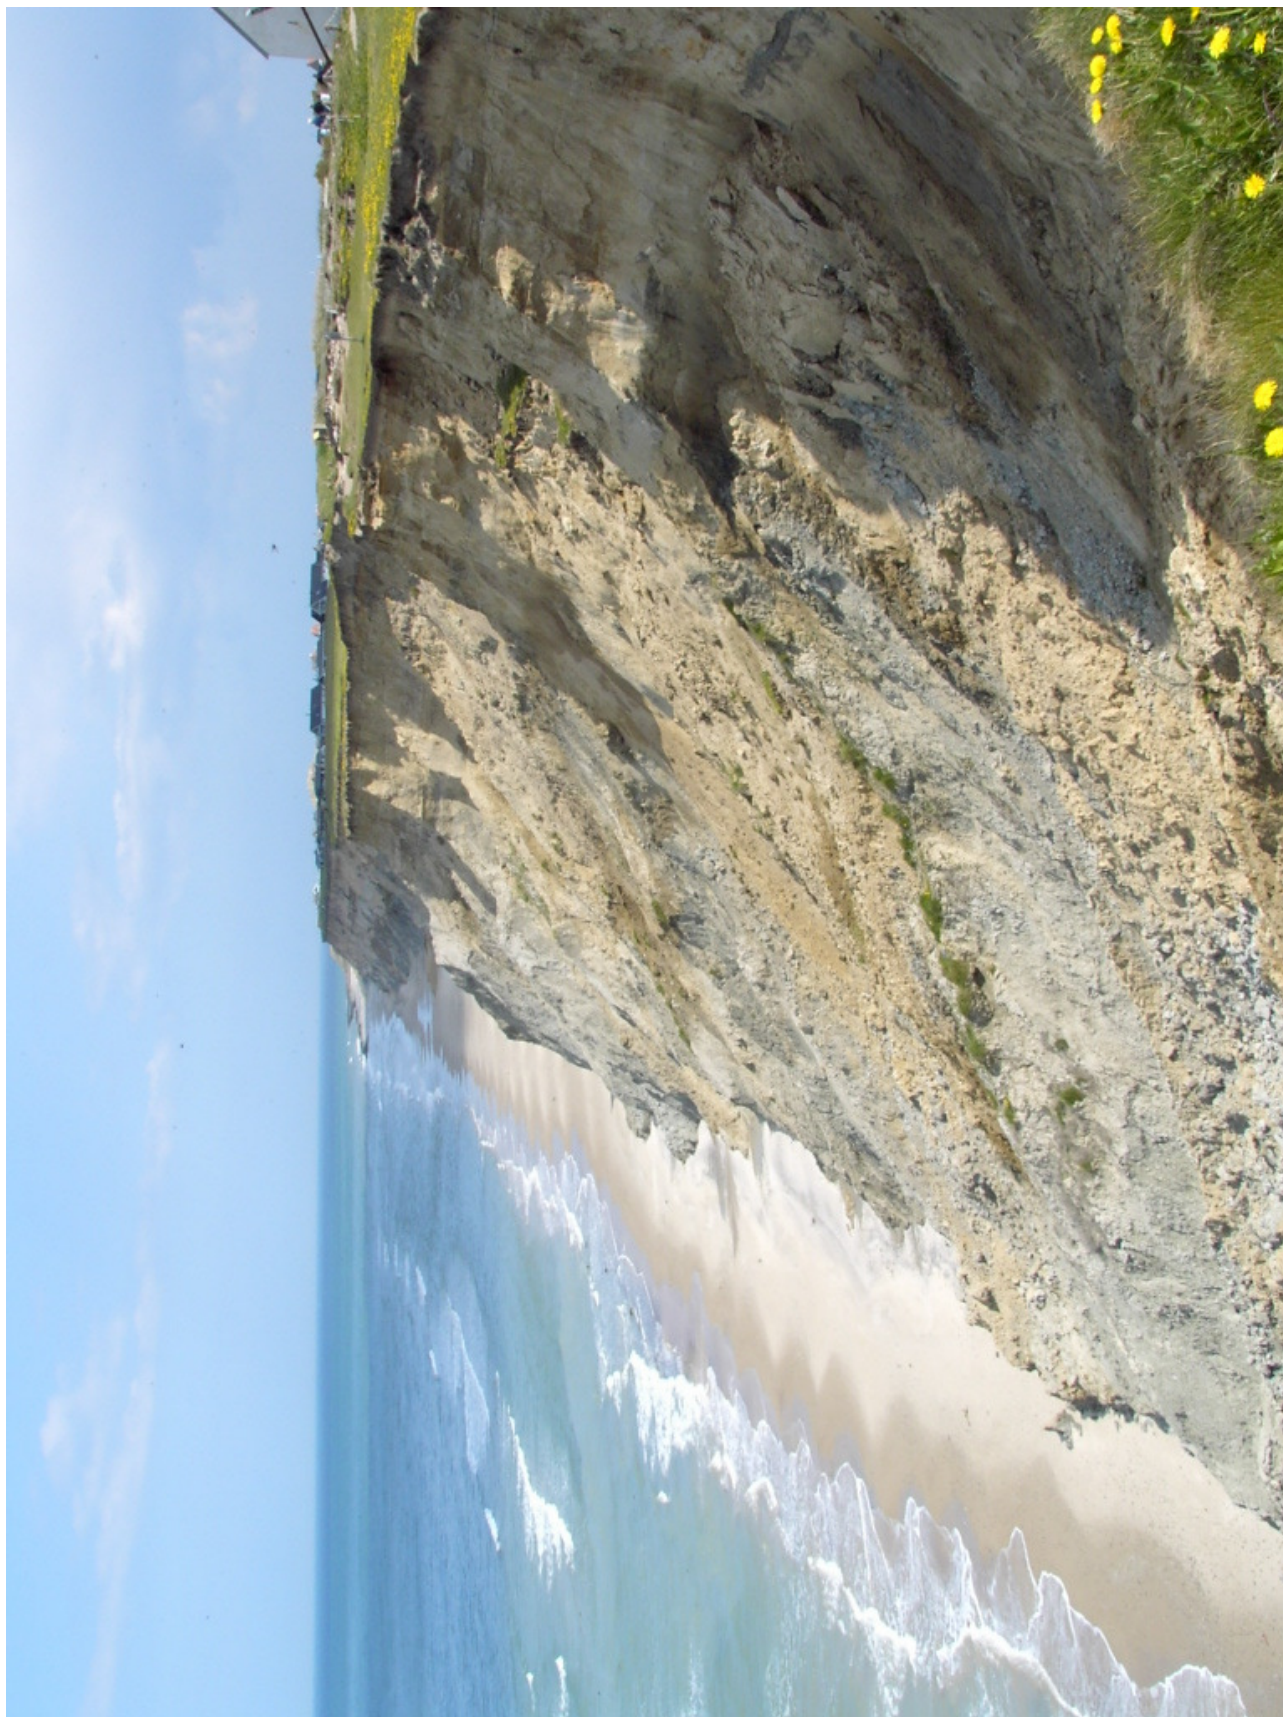
Mårup Kirke 14 maj 2005

Afstand fra Kirke til skrænt 14 maj 2005.	20,6 meter.
Bredden af skrænten er	36,9 meter.
Forstrand	20 – 40,0 meter.

Afstand fra kystlinien til Mårup kirke 2005. 78 – 97,5 meter.

Forstranden varierer i brede i relation til vejsituationen.

*Skrænten ved Mårup Kirke er det mest stabile sted på Lønstrup klinten med et anlæg på 1 : 0,76.
Skænten er d. 14 maj 36,9 meter bred og 46,30 meter fra top til bund.*

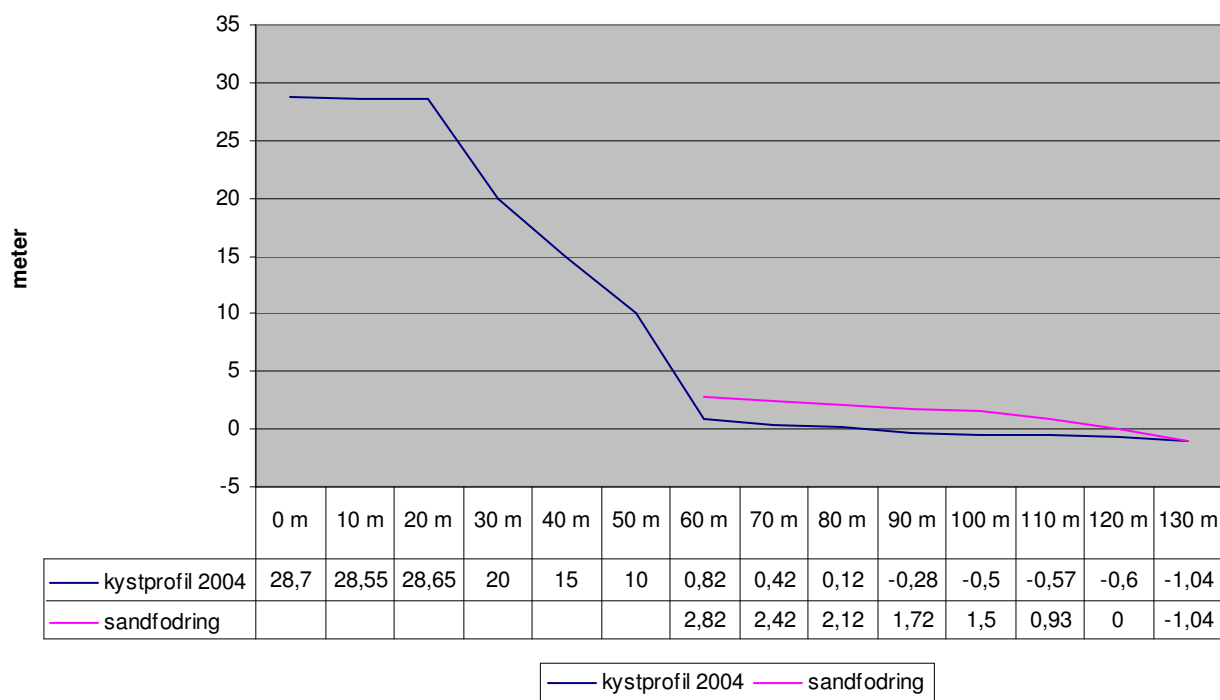
Sandfodring Mårup kirke

Kystprofilet er baseret på KDI's opmålinger på vestkysten i 2004.

Der har været en kysttilbagerykning på 10 meter siden rørene blev fjernet i sommeren 2005.

Vi taler således om 100 kubikmeter pr meter, som skal lægges ud i et 2 meter tykt lag i 40 meters brede og afsluttes med et anlæg på 1:10.

Stranden fordrænes med SIC systemet inden sandet pumpes ind og efterfølgende, når sandet er pumpet ind.
