SCANDINAVIAN STAR

Brand ombord 900407-900408

BRANDUTREDNING

Förstudie
Malmö 2008-04-29
SWECO Brand- och Riskteknik

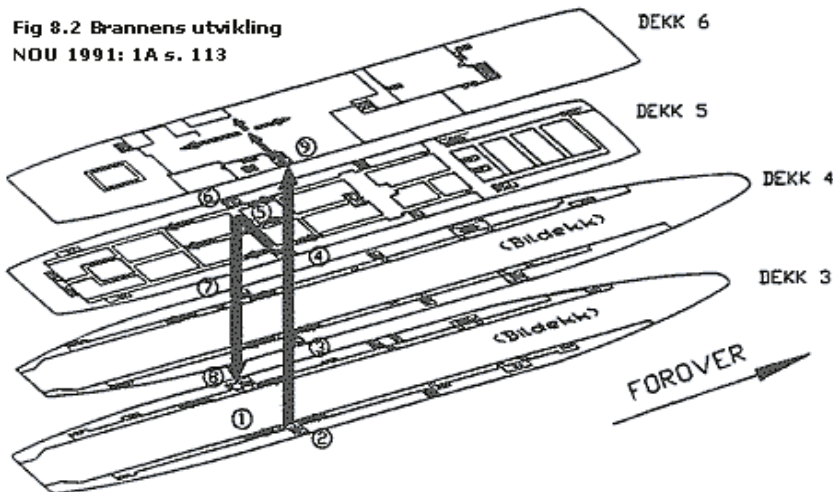
- ① Brannen antennes her noe etter kl. 0200. To til åtte minutter etter er det utviklet effekt på 200 kW. Dette settes som starttidspunkt for katastrofebrannen

- ② Brannen sprer seg raskt til dette trappeløpet, og videre oppover
- ③ Røyken når dekk 3 ca. ett minutt etter starten, og trekker inn i korridorene forenfor og aktenfor trappeløpet. Brannøren forenfor trappeløpet blir stående åpen

- ④ Røyken når dekk 5 etter ca. to-tre minutter, og begynner å sive inn i de tiliggende korridorene
- ⑤ Brannen sprer seg fra styrbord til babord side gjennom denne tverrgangen

- ⑥ På babord side trenger brannen videre ned gjennom trappeløpet
- ⑦ Røyk trenger også inn i korridorene på babord side av dekk 4, men i mindre mengder enn på dekk 5. Alle passasjerene her blir evakuert.

- ⑧ Brannen sprer seg ned til dekk 3, hvor brannøren inn til bildekket står åpen
- ⑨ Brannen sprer seg også inn i restaurantseksjonen på dekk 6, gjennom en åpen brannør på toppen av trappeløpet

Figur 5. Huvudbrandens (brand nr. 2) spridning i fartyget.

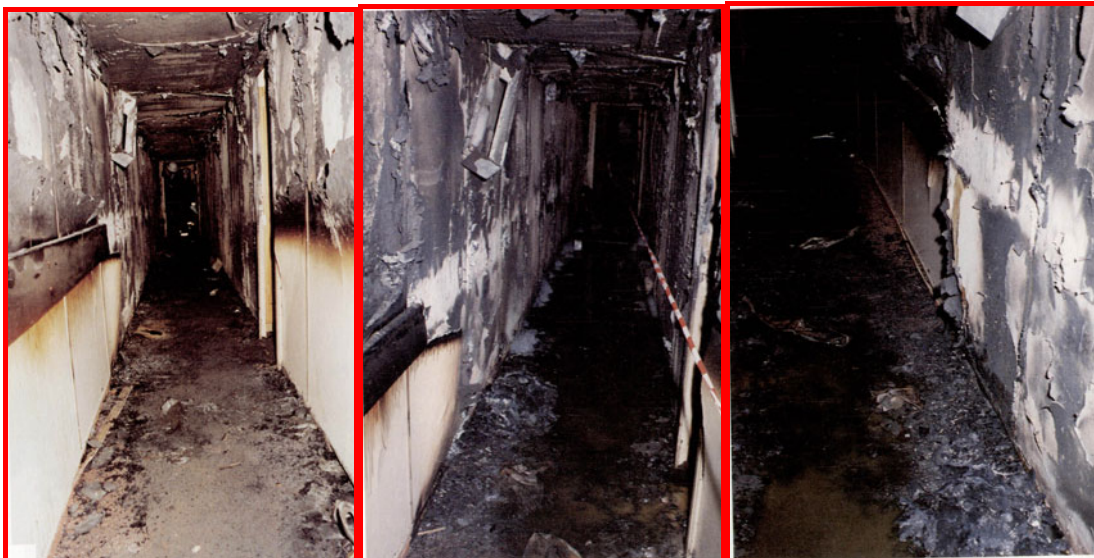
Brand nr. 2 uppkom ca kl. 02.00 utanför hytt 219 på däck 3 (C deck/A deck). Denna brand omnämns såsom "huvudbranden". Kaptenen initierar ej någon släckinsats. Branden accelererar mycket snabbt upp genom fartyget såsom det beskrivs i Figur 5 ovan.

Figur 9. 3 st. bilder visande skador i korridor på däck 3 styrbord sida, akterut från trappa D_s (2 SB). Dörröppningen som syns till höger i den vänstra bilden leder in till hytt 219. I denna korridor anlades brand nr. 2 (Huvudbranden).

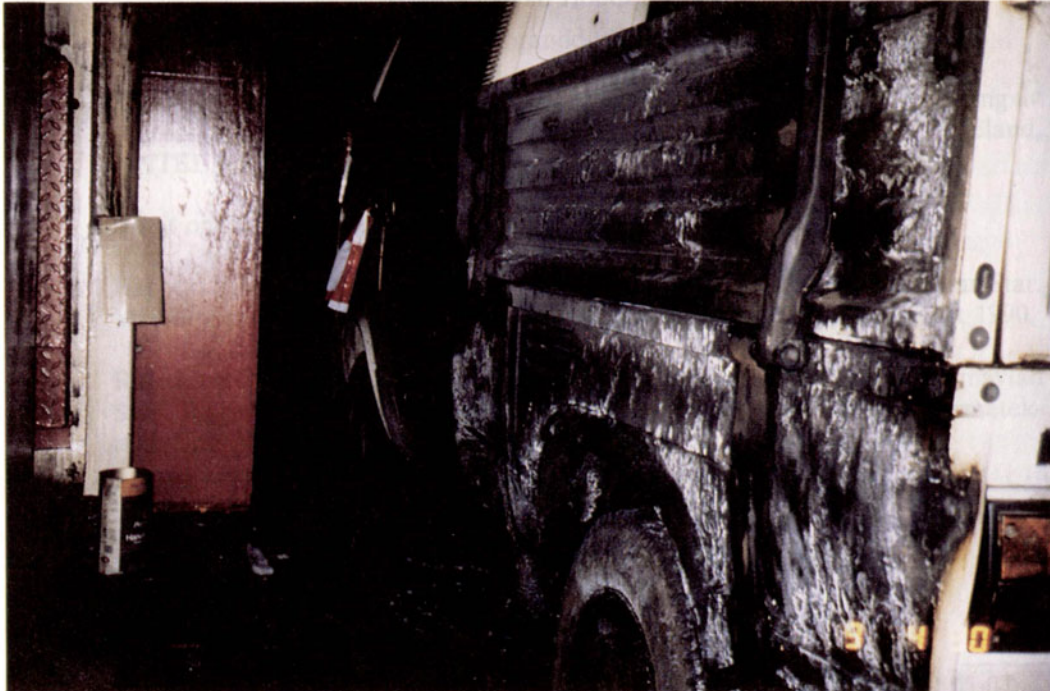
Figur 10. Bild visande brandskadad bil som har stått precis framför en öppen skjutdörr nr. 9 (A 60), se Figur 3, på bildäck. Hastigheten genom denna brandskjutport har vid försök uppmätts till 20 m/s utan de termiska effekterna av brand. Notera att denna hastighet avser kall luft. Vid en brandgastemperatur om ca 600°C ökar hastigheten med ca en faktor 3. Detta visar på hur stor inverkan ventilationssystemet har haft på huvudbranden.

Fullskaleförsök utförda av SINTEF ombord på Scandinavian Stars systerfartyg "Jupiter" visar lufthastigheter med normal rumstemperatur om ca 20 m/s över skjutdörr nr. 9 (A 60) mellan bildäck (däck 3) och trappa D_b (2 BB) på babords sida. Vid brand har denna hastighet med största sannolikhet varit ca 60 m/s p.g.a. att den gasblandning som sugits ner genom trappschaktet haft en temperatur om ca 500-600°C och därmed haft en densitet om ca 1/3 av densiteten för rumstempererad luft.

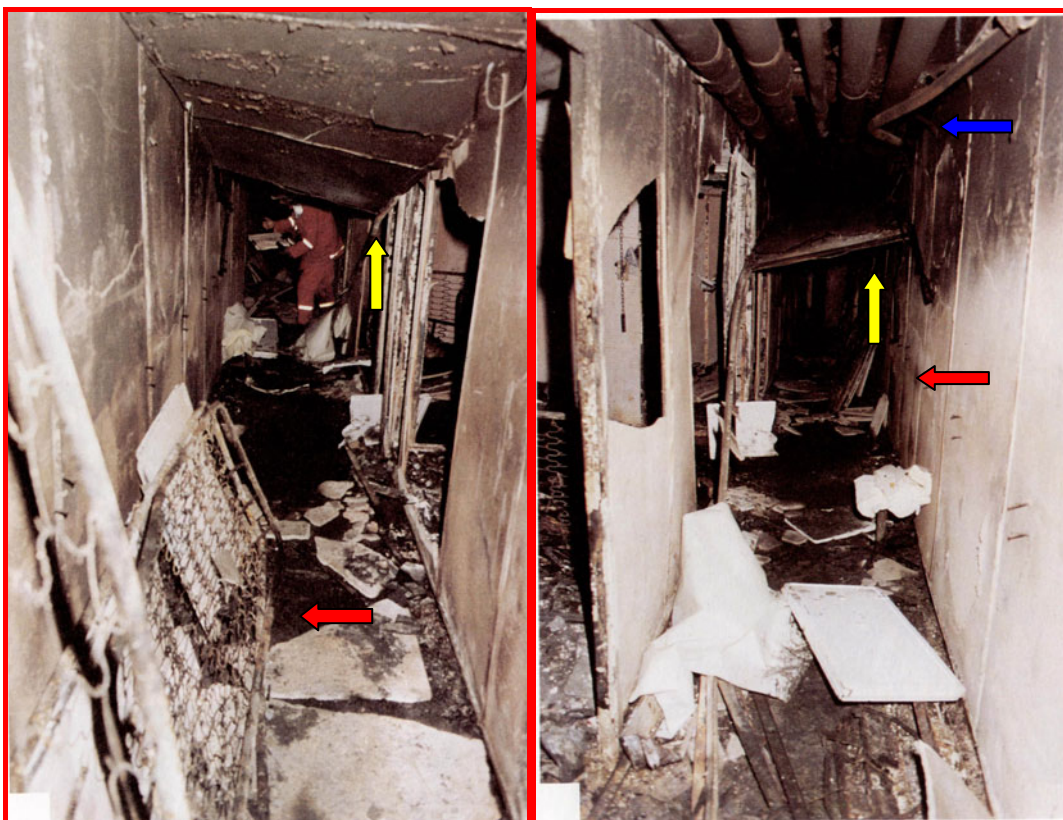
Vittnesuppgifter gör gällande att brand nr. 3 uppkom ca kl. 11.00-12.00 i 300-sektionen/brandzon 2 på däck 4 (Ybor/Caribbean deck). Branden uppkom och understöddes sannolikt genom att hydraulolja sprutade ut ur hydrauliksystemet under tryck och antändes. Tillgänglig dokumentation visar på att hydrauloljan sannolikt har antänds genom att en säng använts som pilotlåga, se Figur 11. Detta hydrauliksystem ska ej vara i drift under gång då det endast försörjer fordonshissen på bildäck. Manövrering av aktuell hydraulpump kan endast ske med hjälp av de manöveranordningar som finns placerade i ett separat och låst utrymme på bildäck.

Det läckande hydraulröret markerat med blå pil i den högra bilden nedan är tvärt utböjt horisontellt mot durken. De övriga rören som är förlagda i samma taksektion som det läckande hydraulröret är ej synbart brandpåverkade. Notera att undertaksstrukturen som innan branden täckte hela rörstråket är sönderbruten och hänger ned.

Figur 11. De två bilderna visar platsen för uppkomst av brand nr 3 (Hydraulbranden). På dessa bilder syns den säng (markerad med röd pil) som sannolikt har använts för att antända hydrauloljan. Blå pil markerar aktuellt hydraulrör, se även Figur 12. De övriga rören som är förlagda i samma taksektion som det läckande hydraulröret är ej synbart brandpåverkade. Notera att undertaksstrukturen som innan branden täckte hela rörstråket är sönderbruten och hänger ned (markerat med gul pil) i korridorens längdriktning.

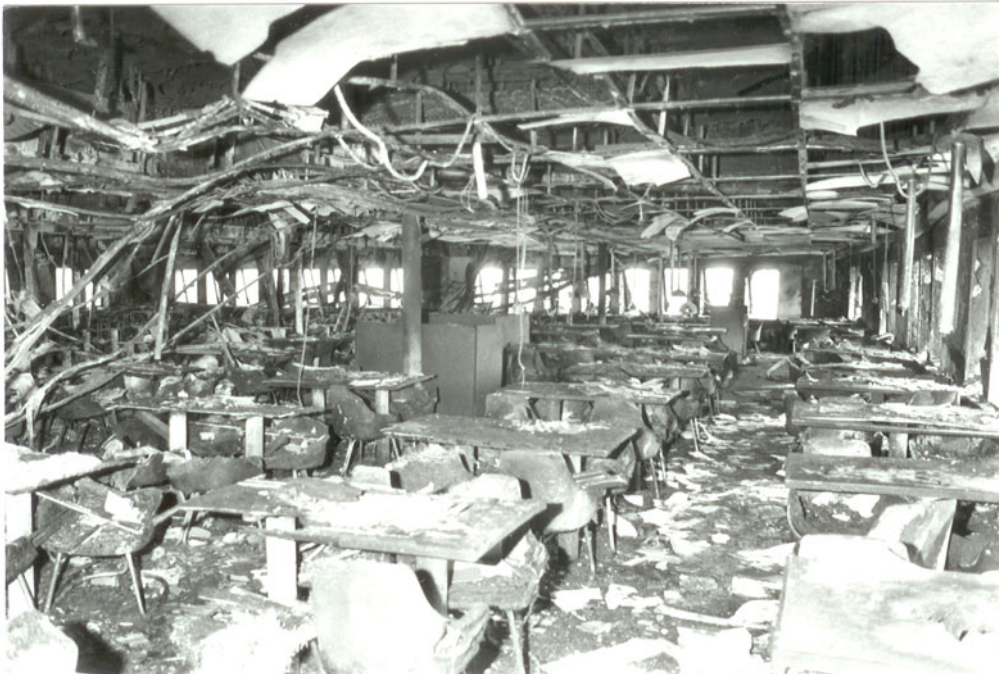
Figur 13. Bild visande restaurang i främre delen av däck 6. De kraftiga brandskadorna är sannolikt ett resultat av brand nr. 6.

Tillgänglig dokumentation avseende fartygets brandskador visar på att det är högst osannolikt att de dokumenterade skadorna i brandzon 3 skulle ha uppstått genom naturlig brandspridning från brandzon 2 (brand nr. 2 och 3). Det faktum att fartygets övre främre del användes som ledningsplats för räddningsinsatsen visar också tydligt att denna del av fartyget var opåverkad av branden innan fartyget anlände till kajen i Lysekil. Detta bekräftas ytterligare av det faktum att permanent brandgasventilation av de brandutsatta aktra och mellersta delarna av fartyget hade etablerats redan omkring kl. 11.30.

Brand nr. 6 var således med största sannolikhet anlagd i brandzon 3 på däck 5 i samband med att fartyget angör Lysekil. Brand nr. 6 resulterade i omfattande skador på fartyget i brandzon 3.
