## Redegørelse

# Kollision mellem to IC4-togsæt på Esbjerg station

HCLJ611-2013-204	Ulykke	Kollision	Togkørsel
Dato:	09.12.2013	Tidspunkt:	10:25
Sted:	Esbjerg station	Jernbanevirksomhed:	DSB
Infrastrukturforvalter:	Banedanmark		
<b>Personskade:</b>	Omkomne	Alvorligt kvæstede	Lettere kvæstede
Passagerer:			
Personale:			
Personer i overkørsel:			
Andre:

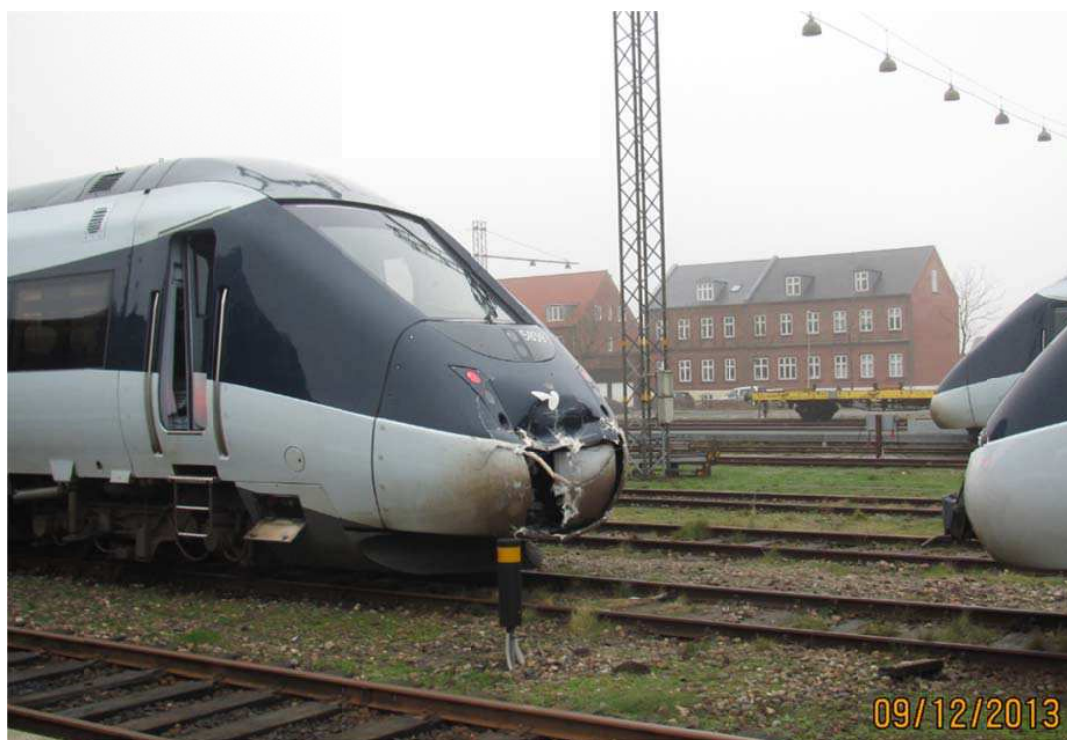
Esbjerg spor 4

Der var ingen tilskadekomne. Der var synlige materielle skader på fronten, koblingen og koblingsbefæstelsen på forreste ankommende togsæt (MG 5639) samt synlige skader på fronten af det holdende togsæt (MG 5670).

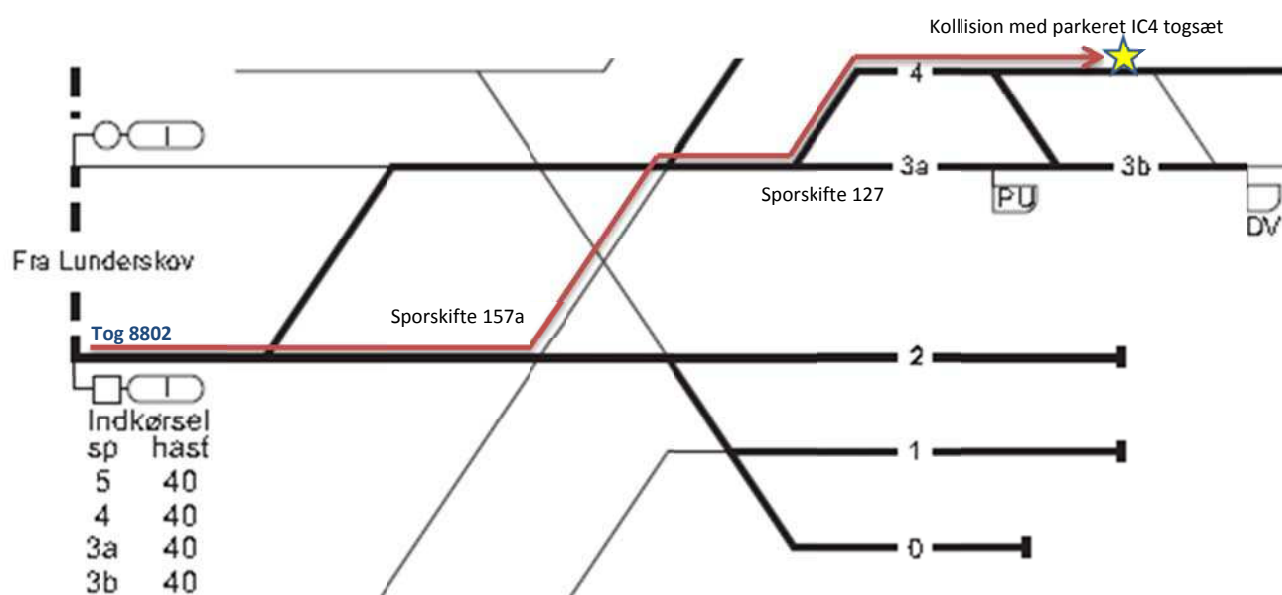
Tog 8802 bestod af 2 IC4-togsæt: MG5639 (forrest) og MG5663. Det parkerede togsæt bestod af 1 IC4-togsæt: MG 5670.
