Måling af asbestforurening i forbindelse med tagrenovering

Pia Wahlberg & Leif Højslet Christensen
Teknologisk Institut

Miljøprojekt **Nr. 1154** 2007

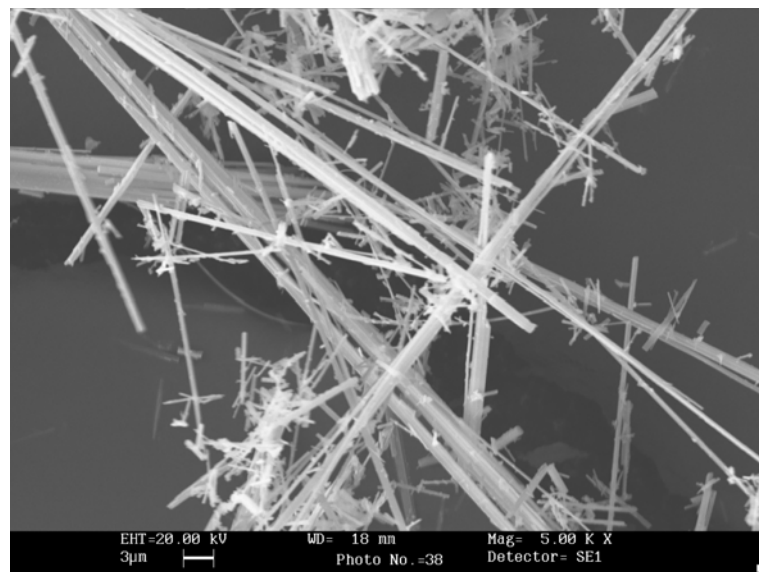
Figur 1: SEM-billede af asbestfibre taget ved en forstørrelse på 5.000 gange.

I figur 1 er vist et SEM-billede optaget af asbestfibre isoleret fra en jordprøve.

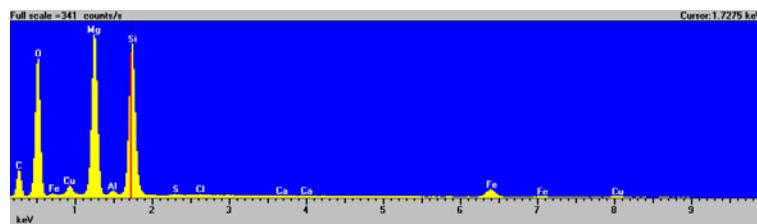
Figur 2: Røntgenspektrum af asbestfiber. De markante toppe er kulstof, ilt, magnesium og silicium.

I figur 2 er vist et røntgenspektrum opsamlet fra asbestfibre isoleret fra en jordprøve. Asbestfibrene består af varierende mængder af kulstof (C), ilt (O), magnesium (Mg), silicium (Si), calcium (Ca) og jern (Fe).

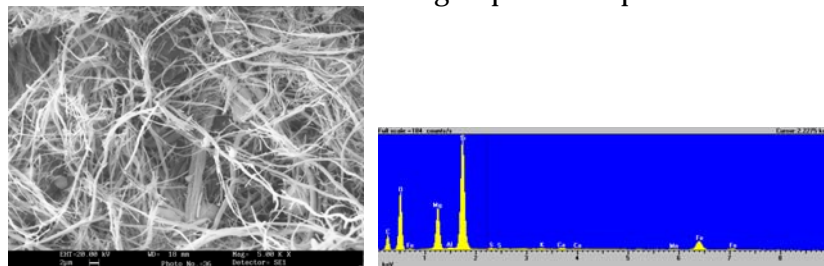
SEM-billede af asbestfibre: Røntgenspektrum opsamlet fra asbestfibre:

Ved SEM/EDX-undersøgelsen påvises strukturen og grundstofsammensætning af de isolerede fibre. Resultaterne sammenlignes med SEM/EDX-data gemt i referencebibliotek. På denne baggrund afgøres det, hvorvidt de isolerede fibre er asbest. Resultatet af undersøgelsen dokumenteres i SEM-billeder (struktur) og røntgenspektre (grundstofsammensætning).
