Notat

Etablissement: 9117 Station Mestersvig

Dato: 02-12-2015

Påvirkning af indeklimaet i mandskabsbygninger Målerunde 2015

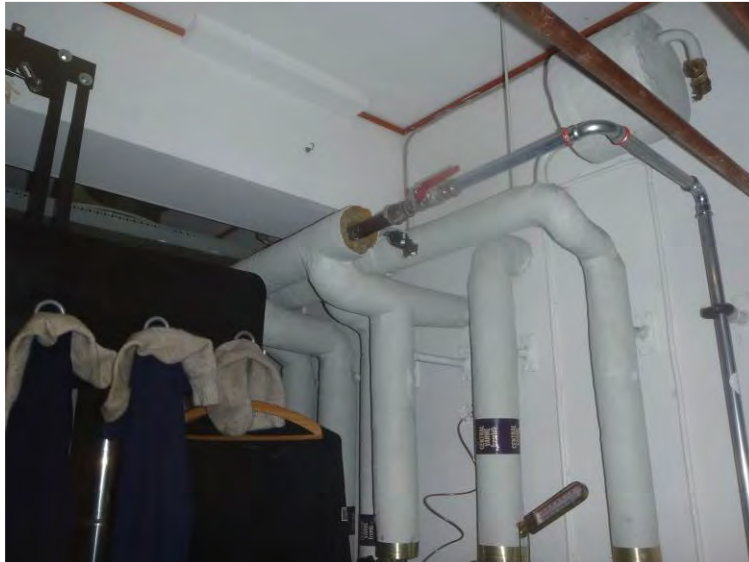
Foto 1

I 2015 er der påvist et indhold af TVOC i fyrrummet på $250 \mu\text{g}/\text{m}^3$, og i mandskabsrummene på op til $80 \text{ mg}/\text{m}^3$ - målt i rum 303 på 3. etage. I fyrrummet er der målt et indhold af C_9 - C_{10} aromater på $9,4 \mu\text{g}/\text{m}^3$, og i mandskabsrummene på op til $3,22 \mu\text{g}/\text{m}^3$ - målt i værkstedet på 2. etage. Luftkvalitetskriterierne for TVOC og C_9 - C_{10} aromater er til sammenligning henholdsvis $100 \mu\text{g}/\text{m}^3$ og $30 \mu\text{g}/\text{m}^3$.

Indholdet af TVOC i fyrrummet er en faktor 2,5 højere end luftkvalitetskriteriet. Indholdet af TVOC er generelt faldet i forhold til målingerne i 2014, og indholdet i fyrrummet er faldet i forhold til målingen i 2013. Indholdet i de øvrige fire rum er på niveau med målingerne i 2013.

Benzenkoncentrationen i fyrrummet er målt til $0,15 \mu\text{g}/\text{m}^3$, mens benzenkoncentrationerne i bygningens mandskabsrum er mellem $0,087$ og $0,14 \mu\text{g}/\text{m}^3$.

Udskiftningen af fyret og dele af rørføringerne i fyrrummet har betydet, at indholdet af TVOC og benzen i fyrrummet er faldende i forhold til målingerne i 2013.

Målepunktet IK101 i fyrrummet (106) i Tårnet.

Da målingerne stedvist i bygningen kan vise en tendens til lettere forhøjede indhold af benzen i indeklimaet, anbefales det fortsat at indskærpe instruksen om forbedret udluftning, lukning af døre til fyrrum og opbevaring af olietils mudset arbejdstøj.

Det anbefales fortsat at foretage årlig overvågning af indeklimaet i bygningen og fortsætte driften af luftrensere. Med hensyn til sidstnævnte bør det overvejes, om der, til gavn for indeklimaet i hele bygningen, kan foretages yderligere rensning af luften i fyrrummet frem for at sprede rensningsindsatsen til hele bygningen, som det p.t. er tilfældet; altså øge rensningsindsatsen ved kilden til indeklimaforureningen.

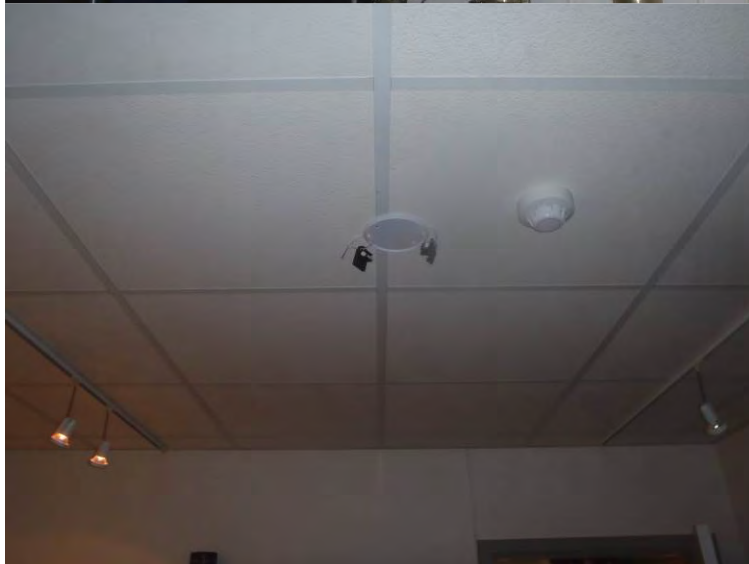
Foto 2

Sidstnævnte værdi er påvist i rum 103 i bygningens 1. etage, dvs. på samme etage som fyrrummet, og de målte indhold i bygningens 1. etage er på niveau med/lidt over luftkvalitetskriteriet for benzen på $0,13 \mu\text{g}/\text{m}^3$. I de øvrige rum er indholdet af benzen på niveau med/under kriteriet.

Målepunktet IK102 i værelse 101 i Tårnet.

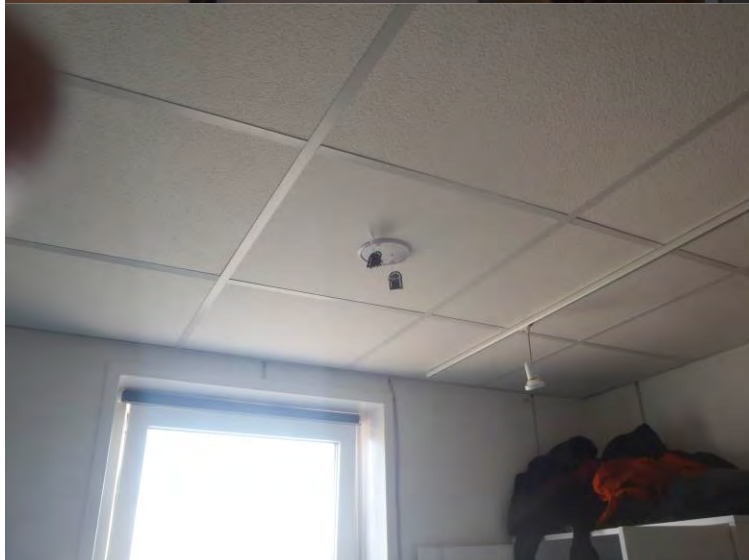
Foto 3

Målepunktet IK103 i værelse 203 i Tårnet.

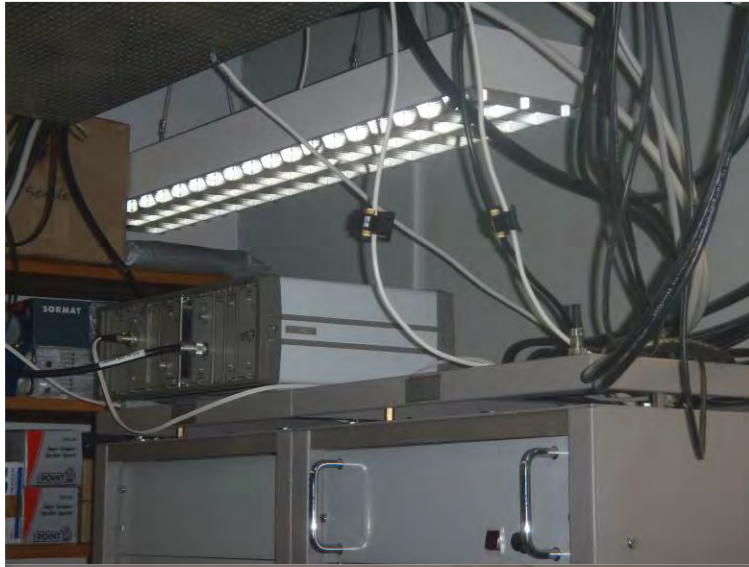
Foto 4

Målepunktet IK104 i værkstedet (206A) i Tårnet.

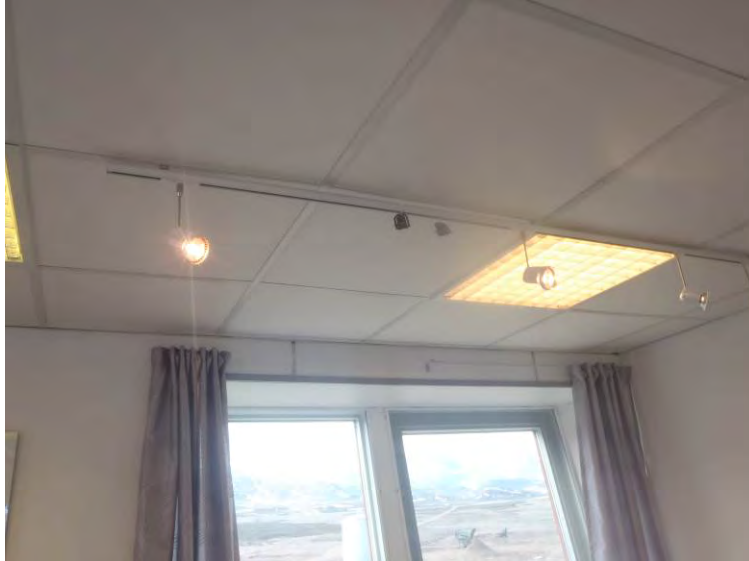
Foto 5

Målepunktet IK105 i værelse 303 i Tårnet.

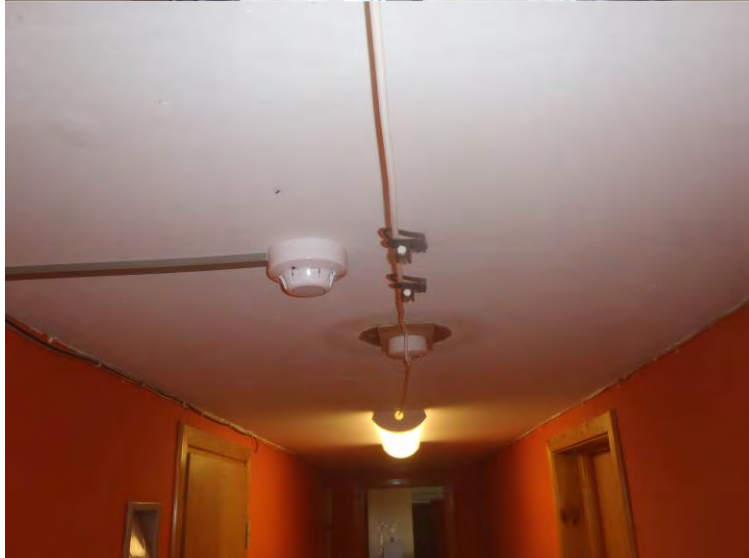
Foto 6

Ved målingerne er der påvist lettere forhøjet indhold af TVOC i gangen (IK106) på $180 \mu\text{g}/\text{m}^3$ i forhold til luftkvalitetskriteriet på $100 \mu\text{g}/\text{m}^3 /6/$. I rummet er der påvist $82 \mu\text{g}/\text{m}^3$. Indholdet af TVOC er øget i forhold til målingerne i 2013 og 2014.

Målepunktet IK106 i gangen (102A) i Rødull.

Det anbefales forsat, at den årlige overvågning af indeklimaet og driften af luftrensere fortsætter. Det bør overvejes at medtage fyrrummet i overvågningen af indeklimaet, og herefter om der er grundlag for ændring af strategien for luftrensningen i bygningen.

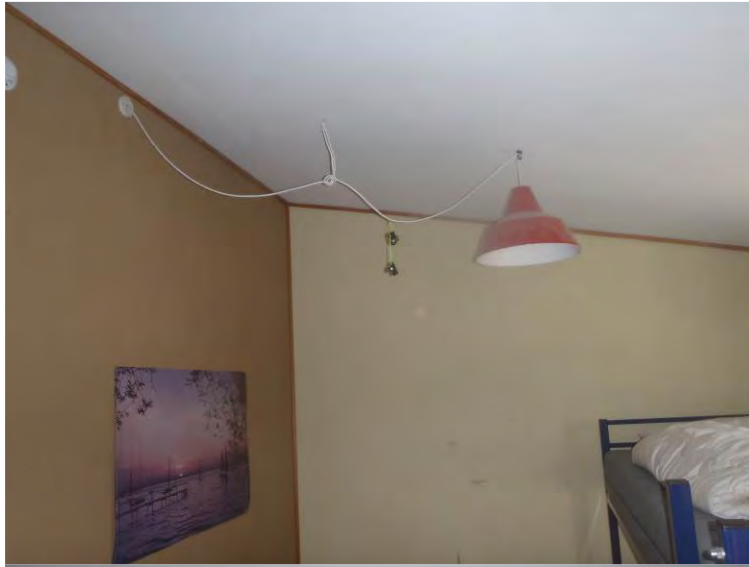
Foto 7

Målepunktet IK107 i værelse 111 i Rødull.

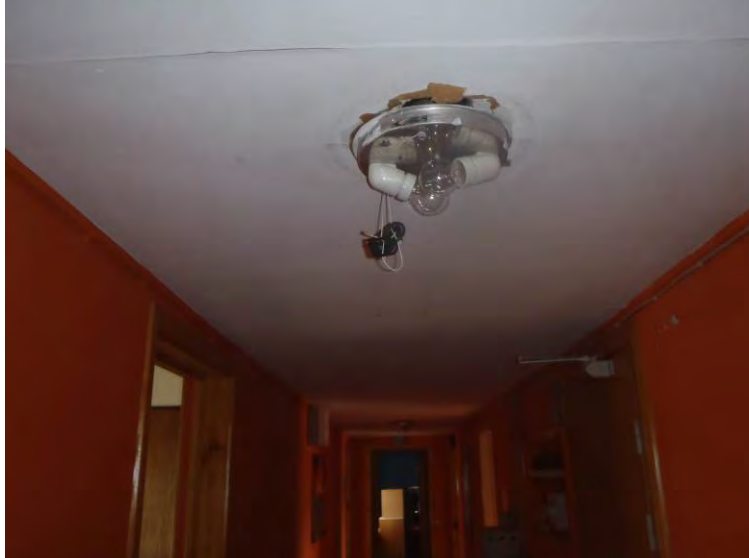
Foto 8

Ved målingerne er der forsat påvist forhøjede indhold af TVOC i indeluften, hhv. $690 \mu\text{g}/\text{m}^3$ og $880 \mu\text{g}/\text{m}^3$, hvilket er en faktor 7-9 over luftkvalitetskriteriet. Indholdet af TVOC er øget i forhold til målingerne i 2013 og 2014, hvilket stemmer overens med, at der ikke er foretaget udluftning til det fri under eksponeringsperioden i 2015.

Målepunktet IK108 i gangen (102A) i Blåtårn.

Hvis bygningen ikke påtænkes taget i brug til indkvartering, anbefales det at indstille den årlige overvågning af indeklimaet i bygningen.

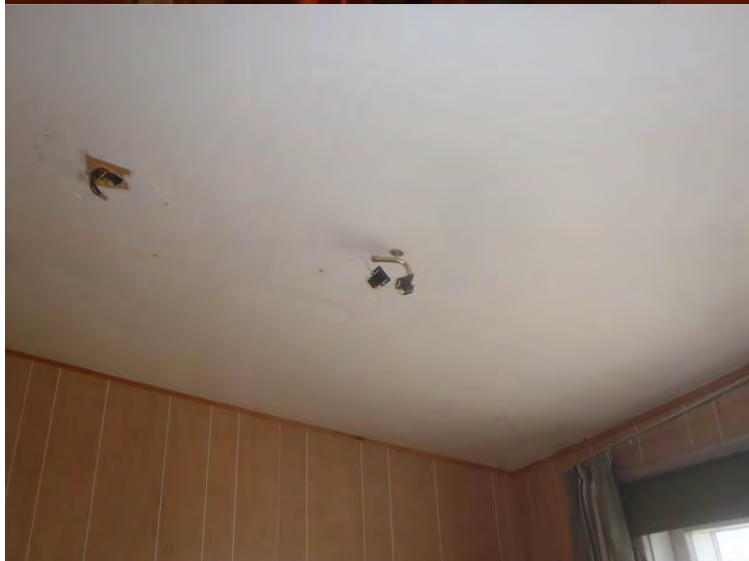
Foto 9

Målepunktet IK109 i værelse 111 i Blåtårn.

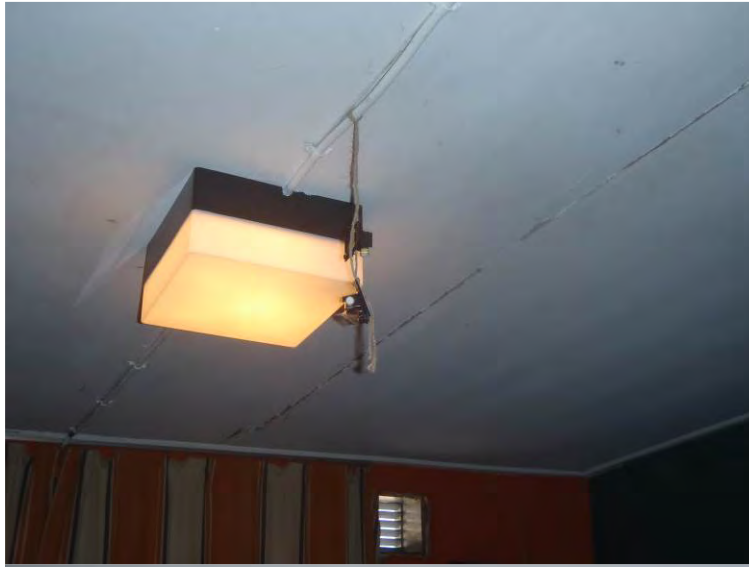
Foto 10

Ved målingerne er der påvist et indhold af TVOC i mandskabsrummet på $110 \mu\text{g}/\text{m}^3$, hvilket ligger på niveau med luftkvalitetskriteriet på $100 \mu\text{g}/\text{m}^3$. I gangarealet er indholdet derimod målt til $250 \mu\text{g}/\text{m}^3$, som er en faktor 2,5 over luftkvalitetskriteriet. Indholdet af TVOC er øget i forhold til målingerne i 2013 og 2014. Det forøgede indhold af TVOC i gangarealet i 2015 kan skyldes, at døren til fyrrummet i en del af eksponeringsperioden stod åben ud til gangen.

Ved målingerne er desuden påvist indhold af benzen på $0,14 \mu\text{g}/\text{m}^3$ i mandskabsrummet (IK110), hvilket ligger på niveau med luftkvalitetskriteriet. I gangen er der ikke påvist indhold af benzen over analysemetodens detektionsgrænse på $0,078 \mu\text{g}/\text{m}^3$. Indholdet af benzen er faldet i forhold til målingerne i 2013 og 2014.

Målepunktet IK110 i værelse 106 i Millionæren.

Det bør overvejes at medtage fyrrummet i den årlige overvågning af indeklimaet i bygningen, og herefter om der er grundlag for at ændre strategien for luftrensningen i bygningen.

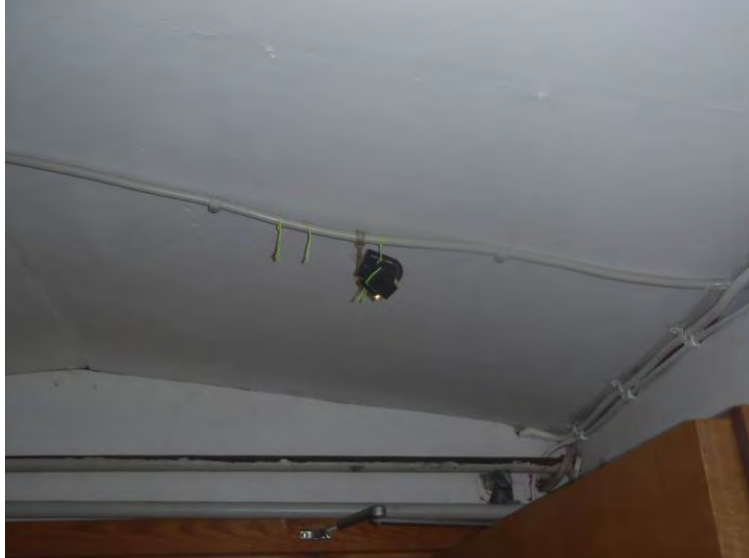
Foto 11

Målepunktet IK111 i gang (102A) i Millionæren.

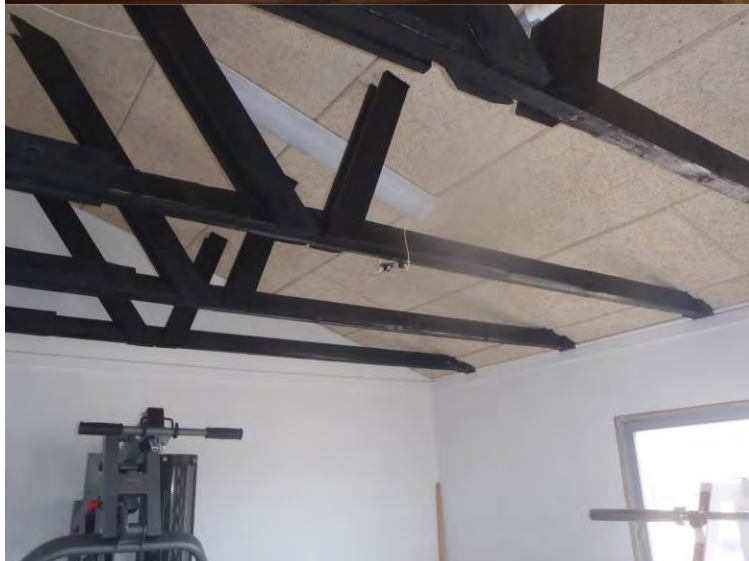
Foto 12

Ved indeklimamålingerne er der påvist et indhold af TVOC i motionsrummet på 260 $\mu\text{g}/\text{m}^3$ og i kantinekøkkenet på 450 $\mu\text{g}/\text{m}^3$, hvilket er en faktor 3-5 over luftkvalitetskriteriet for TVOC på 100 $\mu\text{g}/\text{m}^3$. Indholdet af TVOC er faldet i forhold til målingerne i 2014 og er steget i forhold til målingerne i 2013.

De målte benzenkoncentrationer i bygningen er på 0,22 $\mu\text{g}/\text{m}^3$ i motionsrummet og 0,31 $\mu\text{g}/\text{m}^3$ i kantinekøkkenet, hvilket er en faktor ca. 2 over luftkvalitetskriteriet. Indholdet af benzen er faldet i forhold til målingerne i 2014 og er på niveau med målingerne i 2013.

Målepunktet IK112 i motionsrummet (103) i Kantinen.

Det anbefales at gennemføre en supplerende måling af indeklimaet i bygningen for at verificere, om indholdene er på et niveau før malerarbejderne (august 2013).

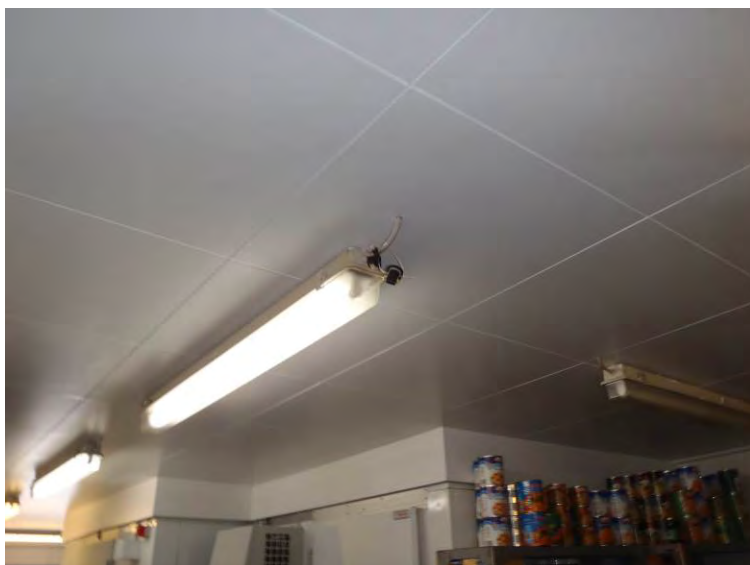
Foto 13

Målepunktet IK113 i køkkenet (104) i Kantineen.

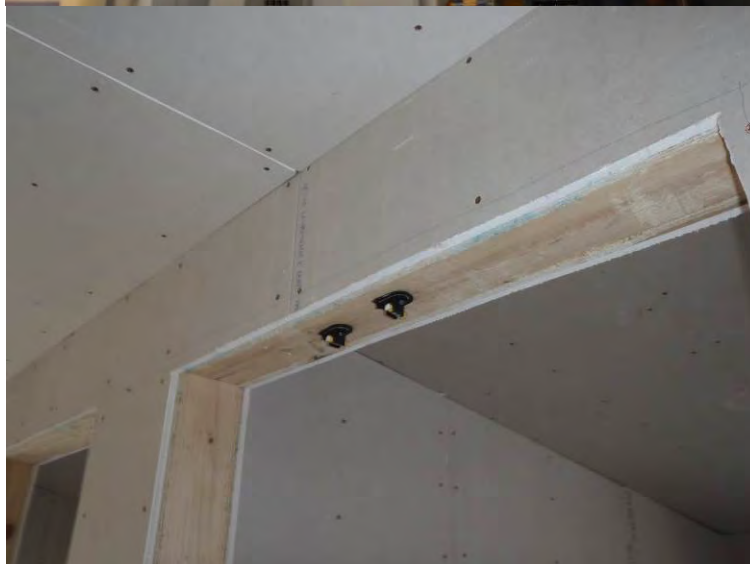
Foto 14

Ved målingen er der påvist et indhold af TVOC i gangarealet på $720 \mu\text{g}/\text{m}^3$, hvilket overskrider luftkvalitetskriteriet på $100 \mu\text{g}/\text{m}^3$ med ca. en faktor 7. Ved målingen i 2014 blev der ikke påvist indhold af TVOC over analysens detektionsgrænse.

Indholdet af benzen er på $0,56 \mu\text{g}/\text{m}^3$, hvilket overskrider luftkvalitetskriteriet med ca. en faktor 4. Indholdet af benzen er steget siden målingen i 2014, og indholdet er højere end indholdet i udereferencemålingerne.

svejset sammen, og det kan ikke udelukkes, at en del af de konstaterede stigninger i indholdet af TVOC og benzen skyldes udlægningen af ny linoleum.

Målepunktet IK114 i gang (102A) i Grand Hotel.

Målepunktet IK115 i værelse 8 (108) udgik på grund af renovering

Det anbefales, at gennemføre supplerende målinger af indeklimaet i bygningen.

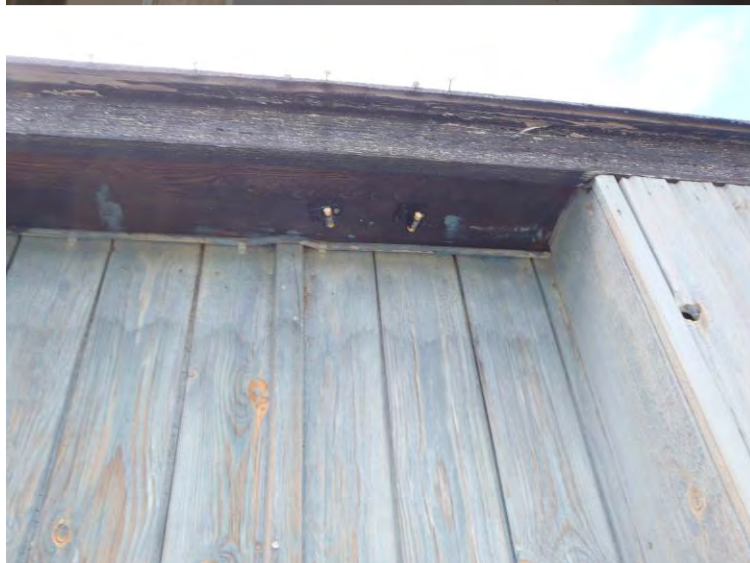
Foto 15

I 2015 er der ikke målt TVOC eller indhold af C₉-C₁₀ aromater i udeluften, mens benzenkoncentrationen i udeluften ved Radiofyret og Tårnet er målt til henholdsvis 0,093 µg/m³ og 0,15 µg/m³. Luftkvalitetskriteriet for benzen er 0,13 µg/m³.

Målepunktet UL101 samt ueksponeret blind på den sydøstlige gavl af Radiofyret.

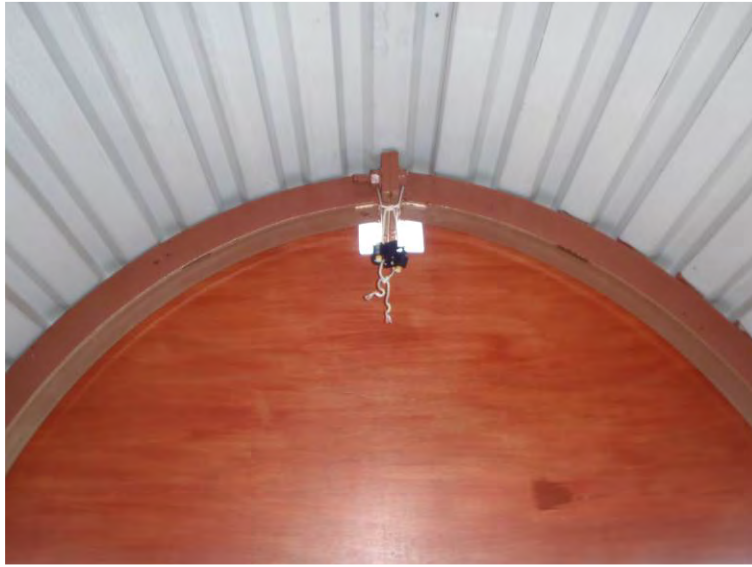
Foto 16

Målepunktet UL102 samt ueksponeret blind ved den sydøstlige indgang til Tårnet.
