Notat

Etablissement: 9117 Station Mestersvig

Dato: 28. november 2016

Tank ved Hangar, vandprøvetagning m.m., 2016

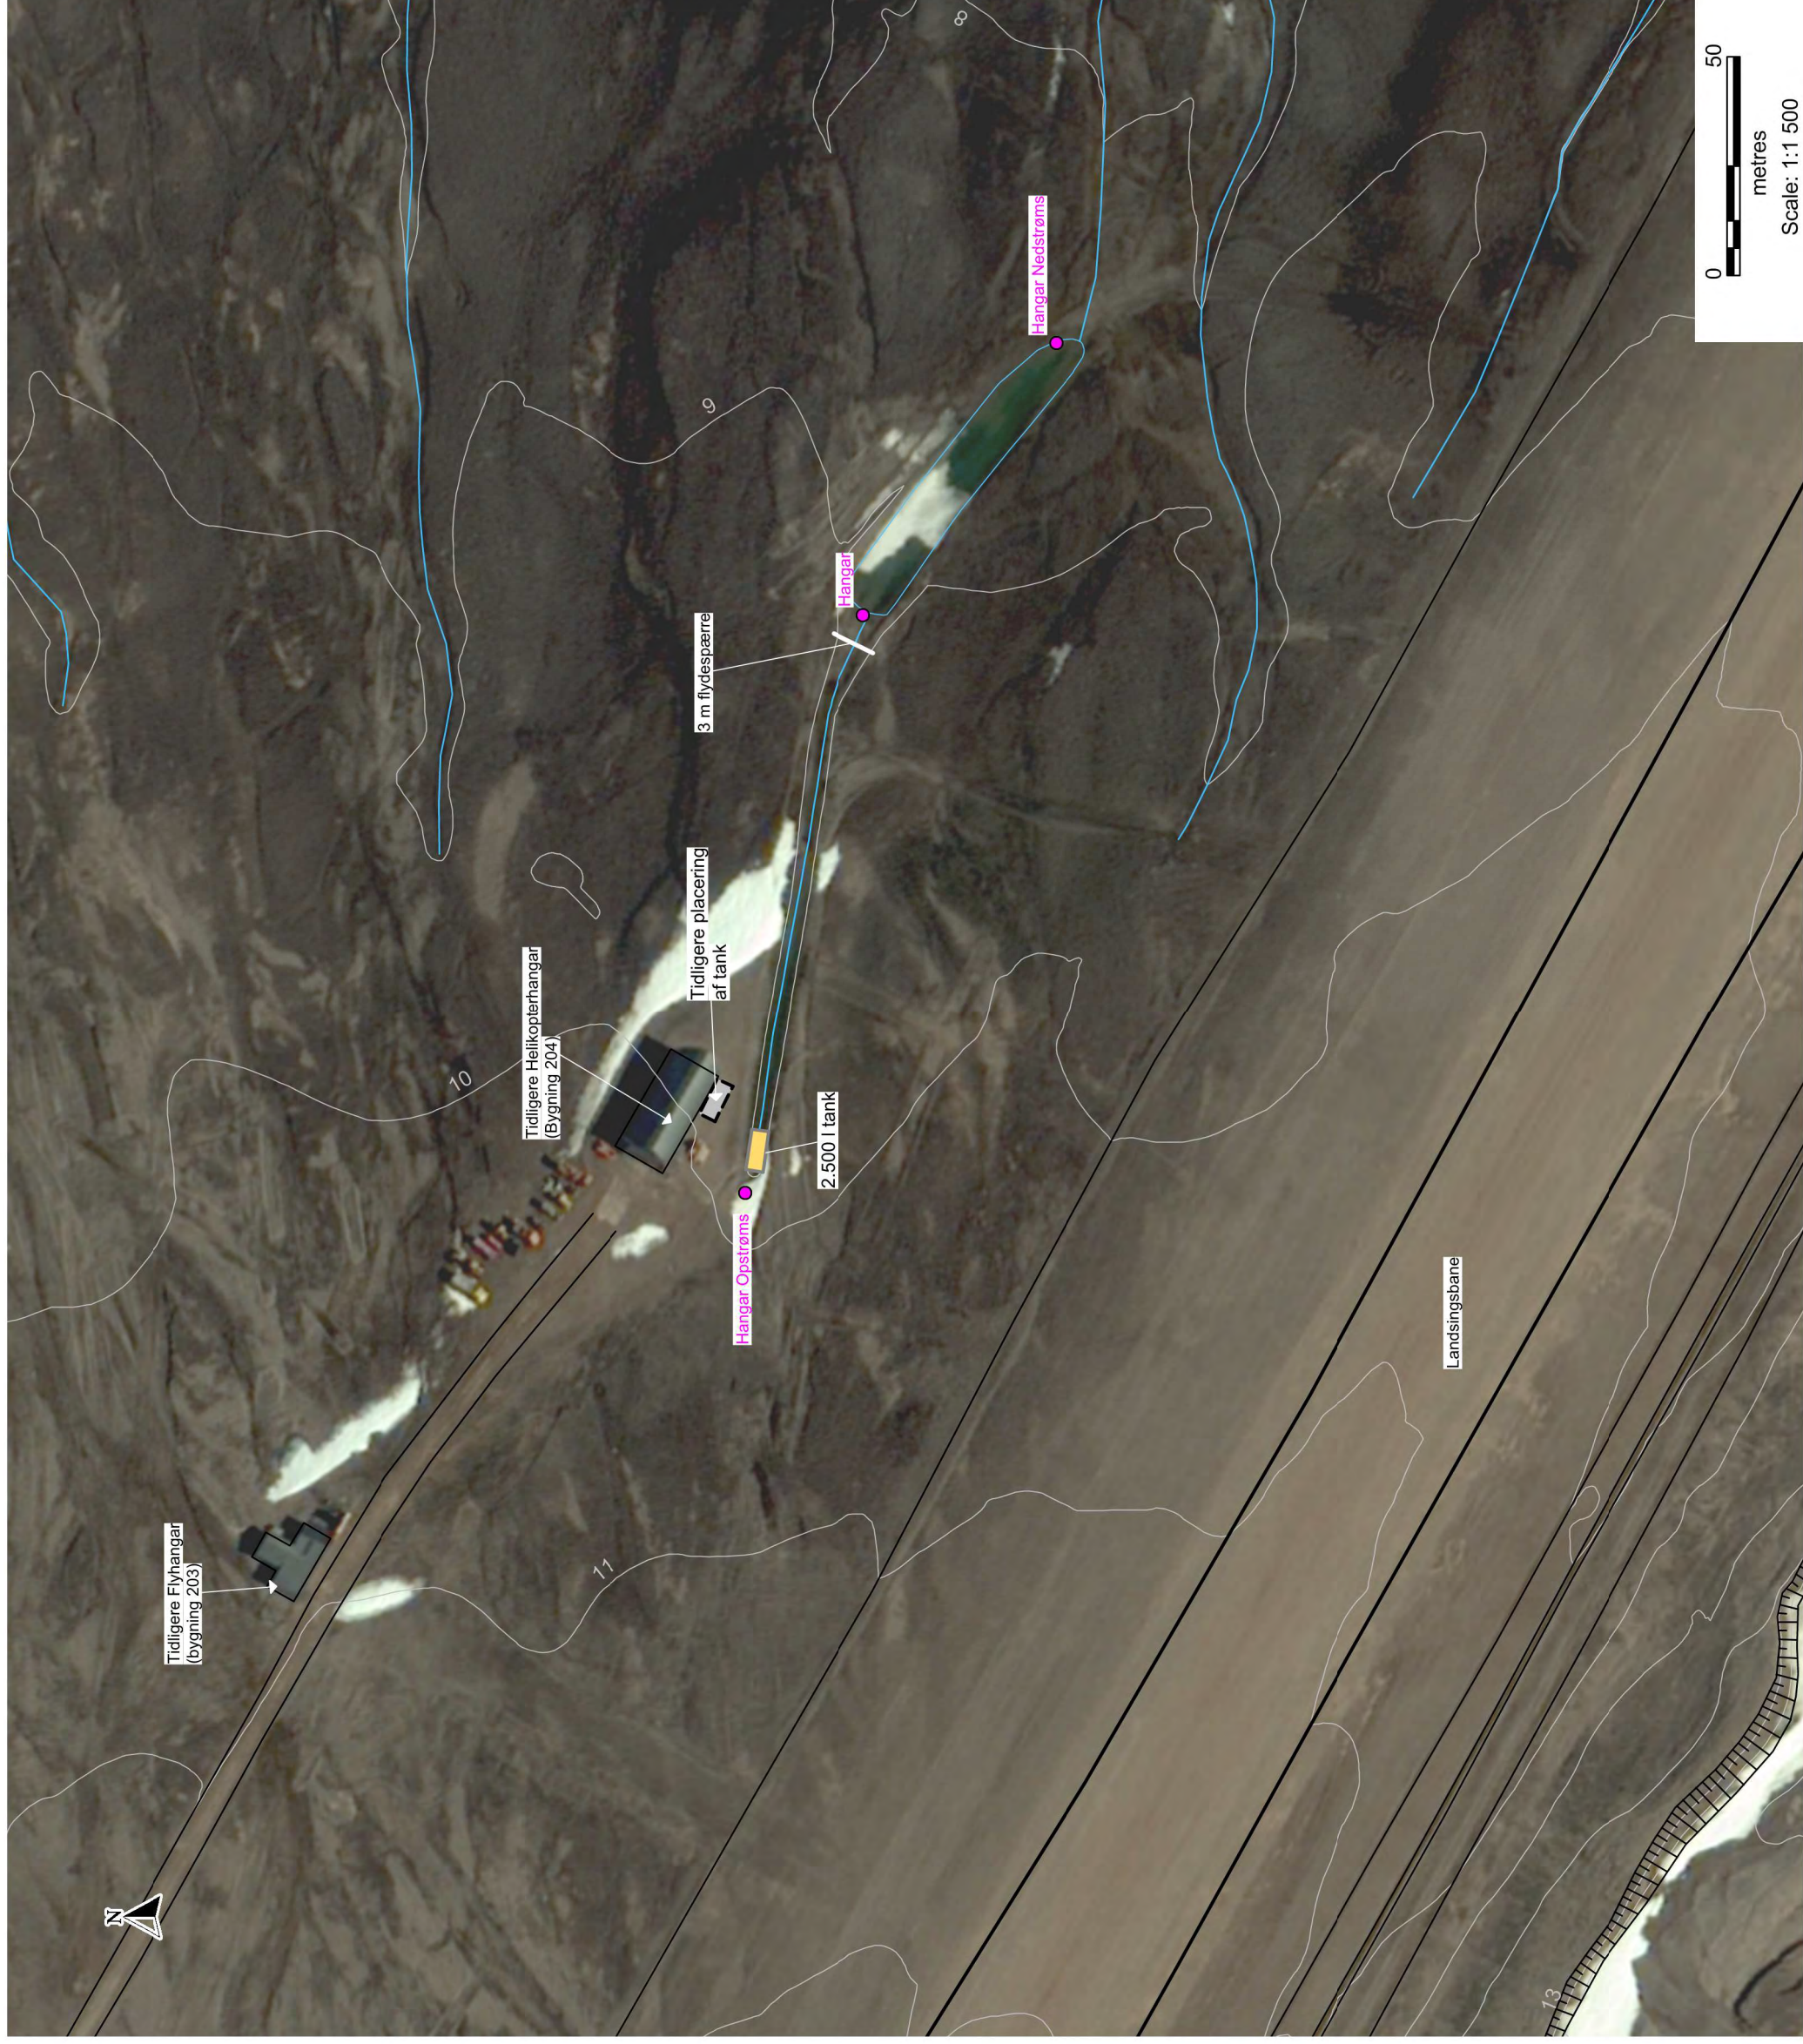
9117 Station Mestersvig
Tank ved Hangar,
vandprøvetagning m.m.
Bilag 2:
Placering af tank ved den
tidligere Helikopterhangar
samt prøvetagningssteder

Efter aftale med Forsvarsministeriets Ejendomsstyrelse blev der august 2015 udlagt en tre m lang flydespærre til opsamling af olien på vandet, som løber mellem vandrenden og det dozedede hul (en olieabsorberende fyldespærre af fabrikatet OilBoom). Placeringen af flydespærren fremgår af bilag 2.

Der blev desuden udtaget tre vandprøver i vandløbet ved tanken, dels en prøve opstrøms tanken (mærket Hangar Opstrøms), en prøve umiddelbart nedstrøms flydespærren (mærket Hangar) og en prøve nedstrøms det dozedede hul (mærket Hangar Nedstrøms). Placeringen af vandprøverne fremgår af bilag 2.

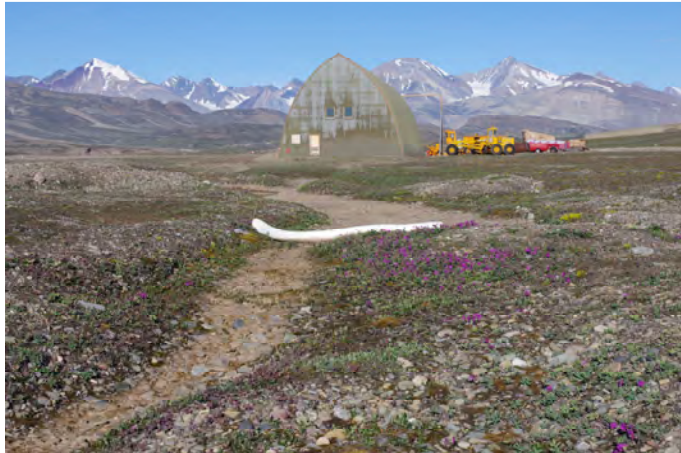
Foto 1

Ved besigtigelsen blev det konstateret, at der ikke var spor af forurening i området eller film på vandet. Der var ikke spor af olie i/på den udlagte flydespærre. Vandrenden fra Hangaren mod det dozedede hul var delvis tør i august 2016, og ved flydespærren var "vandrenden" helt tør, se fotos i bilag 3.

Den tidligere Helikopterhangar nord for Landingsbanen samt flydespærre udlagt august 2015.

Det blev endvidere besluttet, at flydespærren skulle fjernes. Flydespærren blev efterfølgende brændt på Dumpen.

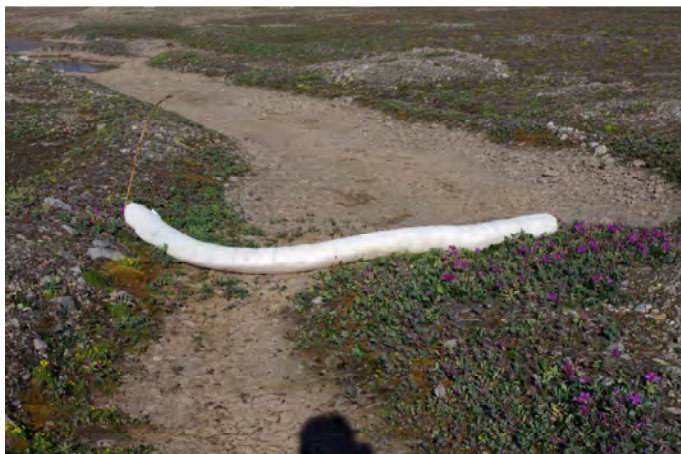
Foto 2

Flydespærre udlagt august 2015.

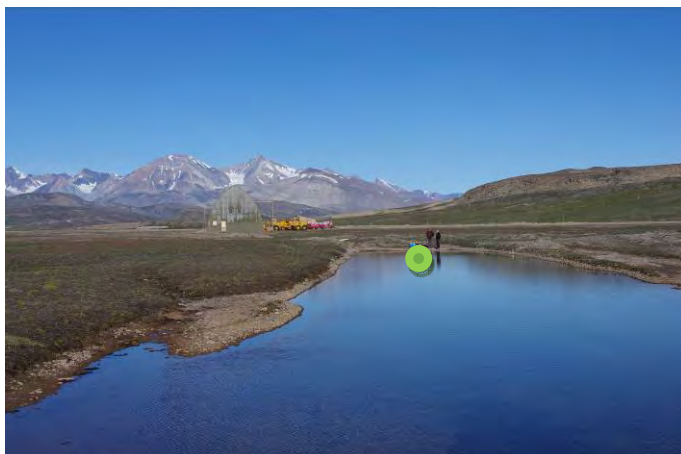
Foto 3

Der er ikke påvist indhold af total kulbrinter eller BTEXN over analysens detektionsgrænser i vandprøven udtaget i 2016, så de påviste indhold i 2015 har ikke kunnet genfindes.

Prøvetagningssted for vandprøven mærket "Hangar" i 2016. Samme placering som vandprøven mærket "Hangar" i 2015.

Det anbefales, at der ikke udføres yderligere undersøgelser på grund af uheldet med tanken i vandløbet i 2015.
