Notat

Etablissement: 9117 Station Mestersvig

Dato: 1. december 2016

Påvirkning af indeklimaet i mandskabsbygninger Målerunde 2016

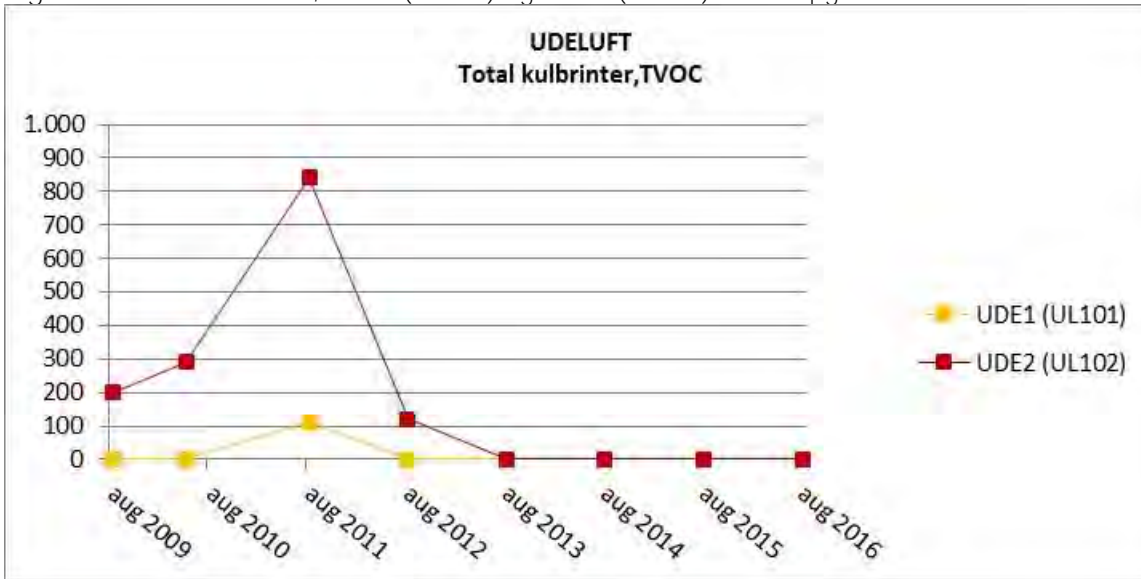
Figur 3.1: TVOC i udeluft, UDE1 (UL101) og UDE2 (UL102). Enhed $\mu\text{g}/\text{m}^3$

I 2016 er der ikke målt TVOC i udeluften, mens benzenkoncentrationen i udeluften ved Radiofyret og Tårnet er målt til henholdsvis $0,084 \mu\text{g}/\text{m}^3$ og $0,12 \mu\text{g}/\text{m}^3$. Det danske afdampningskriterie for benzen er $0,13 \mu\text{g}/\text{m}^3$ /7/.

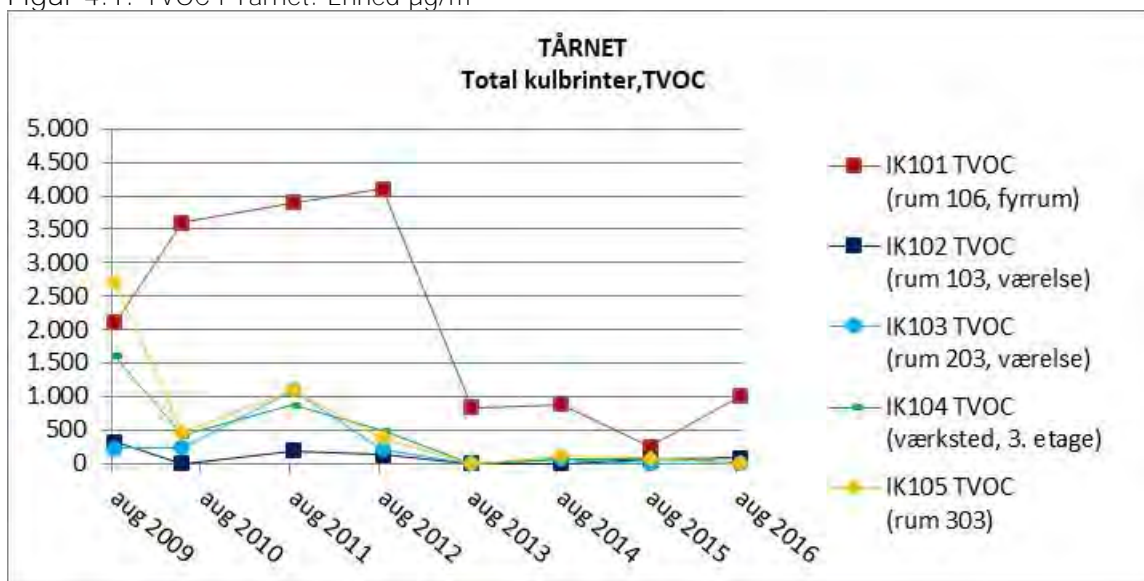
Figur 4.1: TVOC i Tårnet. Enhed µg/m³

I 2016 er der påvist et indhold af TVOC i fyrrummet (rum 106) på $1.000 \mu\text{g}/\text{m}^3$, og i mandskabsrummene på op til $70 \text{ mg}/\text{m}^3$ - målt i rum 103 på 1. etage. I fyrrummet er der målt et indhold af $\text{C}_9\text{-C}_{10}$ aromater på $48 \mu\text{g}/\text{m}^3$, og i mandskabsrummene på op til $2,6/2,61 \mu\text{g}/\text{m}^3$ – målt i hhv. rum 103 på 1. etage og rum 303 på 3. etage. Afdampningskriterierne for TVOC og $\text{C}_9\text{-C}_{10}$ aromater er til sammenligning henholdsvis $100 \mu\text{g}/\text{m}^3$ og $30 \mu\text{g}/\text{m}^3$.

Indholdet af TVOC i fyrrummet er en faktor 10 højere end afdampningskriteriet. Indholdet af TVOC i fyrrummet er steget siden 2015 og er nu på niveau med målingerne i 2013 og 2014. Indholdet i de øvrige fire rum er på samme lave niveau som målingerne i 2013 - 2015.

Udskiftningen af fyret og dele af rørføringerne i fyrrummet i 2013 har betydet, at indholdet af TVOC efterfølgende faldt væsentligt i fyrrummet. I 2016 er der dog i forhold til 2015 påvist en stigning i indholdet af TVOC, således at indholdet i 2016 er på niveau med indholdet i 2013 og 2014. Tendensen for benzen er den samme som for TVOC, men der er

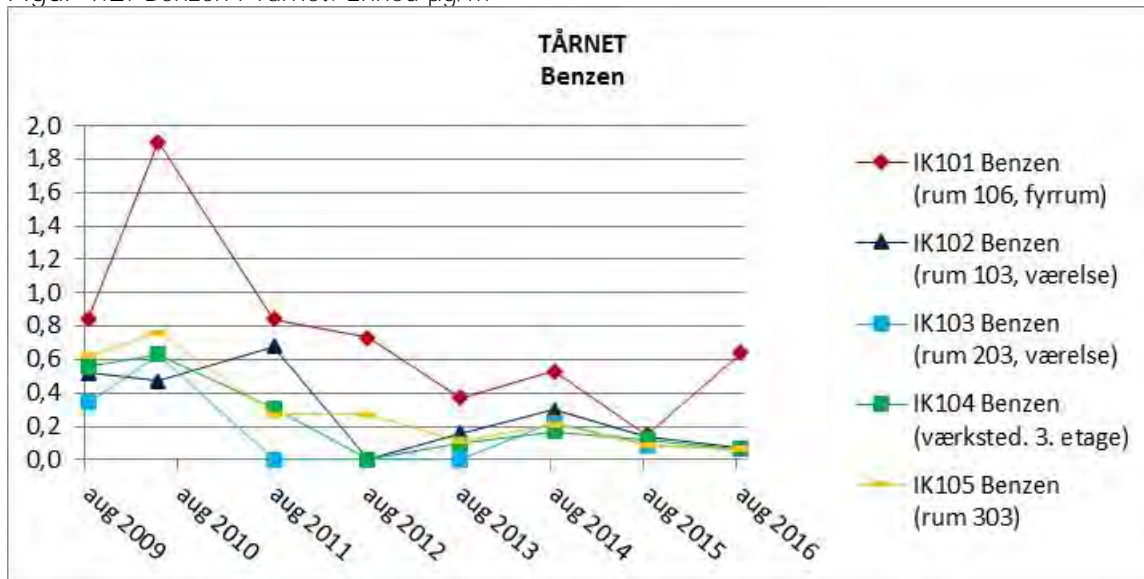
Figur 4.2: Benzen i Tårnet. Enhed $\mu\text{g}/\text{m}^3$

Benzenkoncentrationen i fyrrummet er målt til $0,64 \mu\text{g}/\text{m}^3$, mens benzenkoncentrationerne i bygningens mandskabsrum er mellem $0,061 \mu\text{g}/\text{m}^3$ og $0,068 \mu\text{g}/\text{m}^3$ og dermed en faktor 10 lavere.

Indholdet af benzen i mandskabsrummene er under afdampningskriteriet på $0,13 \mu\text{g}/\text{m}^3$, mens indholdet af benzen i fyrrummet er en faktor 5 over afdampningskriteriet.

Indholdet af benzen i mandskabsrummene er generelt faldet i forhold til målingerne i 2014, mens indholdet i fyrrummet er steget og er på samme niveau som målingerne i 2012 og 2014.

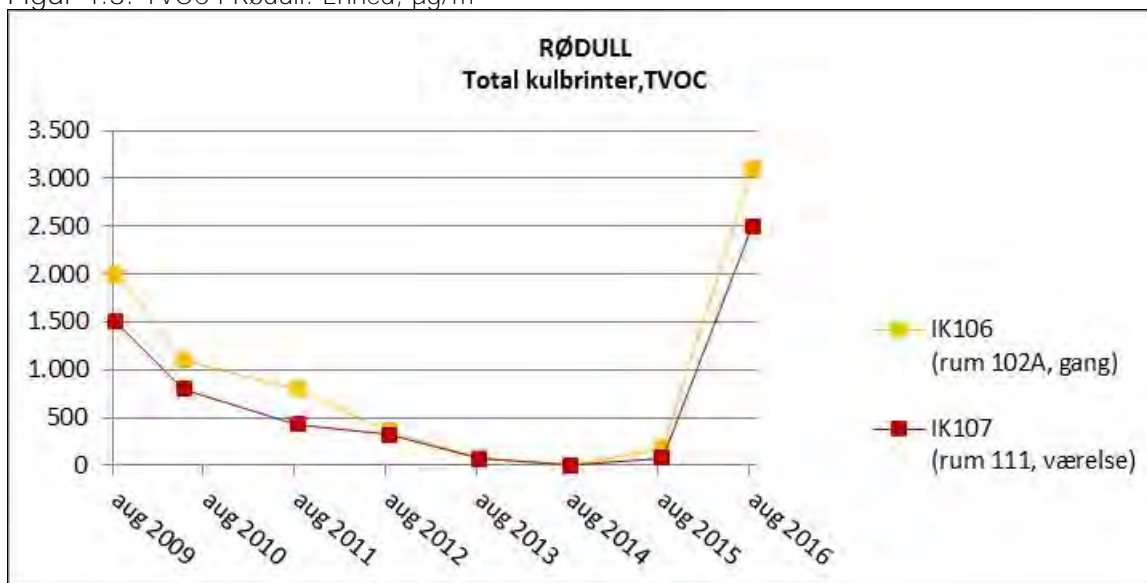
Figur 4.3: TVOC i Rødull. Enhed, $\mu\text{g}/\text{m}^3$

Ved målingerne er der påvist høje indhold af TVOC. I gangen (IK106, rum 102A) blev der påvist et indhold på $3.100 \mu\text{g}/\text{m}^3$ og i værelset (IK107, rum 107) blev der påvist $2.500 \mu\text{g}/\text{m}^3$, hvor afdampningskriteriet er på $100 \mu\text{g}/\text{m}^3$ /7/. Indholdet af TVOC er det højeste, som er blevet påvist, siden målingerne blev igangsat i 2009.

Den kraftige olielugt i bygningen tydede på, at der kunne være et nyere spild af olie i eller ved bygningen, og der blev iværksat undersøgelser af dette. Der er udarbejdet et særskilt notat om disse undersøgelser /6/. Umiddelbart blev der vurderet, at den kraftigste lugt kom fra toiletrummet (rum 107) og baderummet (rum 107A), og der udført en håndboring umiddelbart uden for toiletrummet til 1 m u.t. I toiletrummet blev der konstateret olie i væggen ind mod tankrummet og i linoleumsgulvet, og i tankrummet var der tegn på olieopsugning i væggen ind mod fyrrummet. Betongulvene i hhv. tankrummet og fyrrummet så ud til at være tætte og tørre. I forbindelse med håndtering af olie til olietanken er der sket et spild, men tidspunktet kendes ikke.

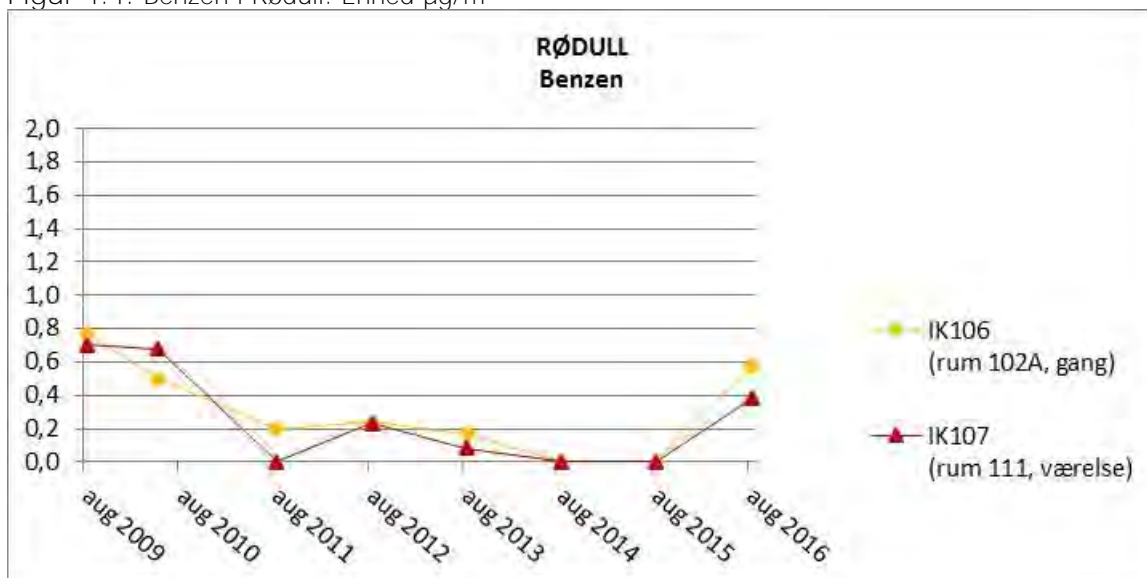
Figur 4.4: Benzen i Rødull. Enhed $\mu\text{g}/\text{m}^3$

Indholdet af C₉-C₁₀ aromater er hhv. $108 \mu\text{g}/\text{m}^3$ (IK106) og $97 \mu\text{g}/\text{m}^3$, hvilket er over afdampningskriteriet på $30 \mu\text{g}/\text{m}^3$, og indholdet af benzen er hhv. $0,57 \mu\text{g}/\text{m}^3$ og $0,38 \mu\text{g}/\text{m}^3$, hvilket er over afdampningskriteriet på $0,13 \mu\text{g}/\text{m}^3$.

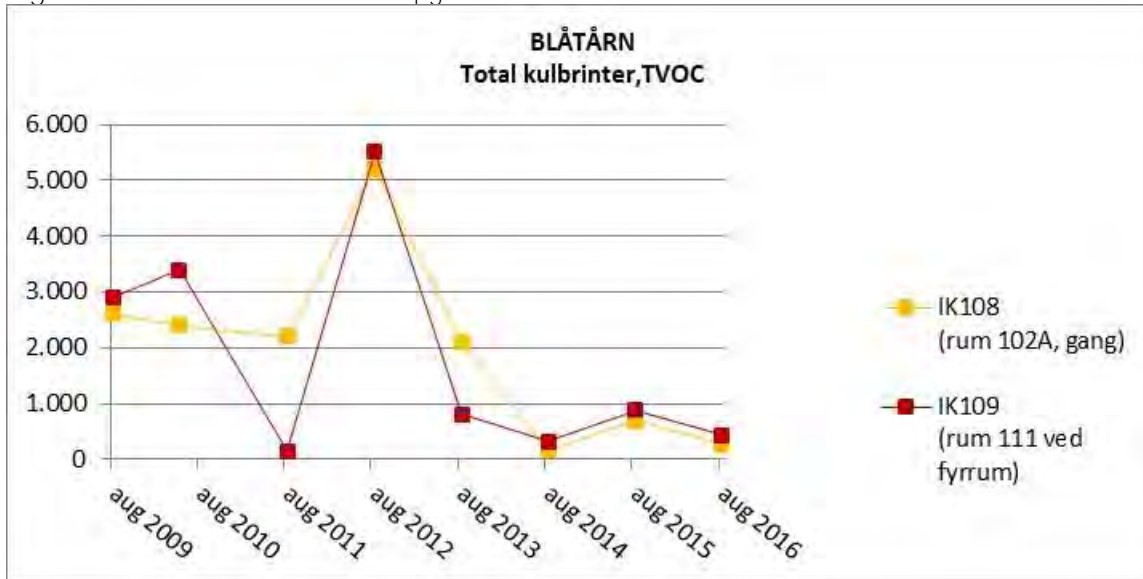
Figur 4.5: TVOC i Blåtårn. Enhed $\mu\text{g}/\text{m}^3$

Ved målingerne er der forsat påvist forhøjede indhold af TVOC i indeluften, hhv. $270 \mu\text{g}/\text{m}^3$ i gangarealet (IK108, rum 102A) og $430 \mu\text{g}/\text{m}^3$ i værelset (IK109, rum 111 umiddelbart nord for fyrrummet), hvilket er en faktor ca. 3-4 over afdampningskriteriet. Indholdet af TVOC er halveret i forhold til målingerne i 2015, men i 2015 blev der ikke foretaget udluftning til det fri under eksponeringsperioden.

Om der reelt er sket en forbedring af indeklimaet i bygningen, kan ikke vurderes, da halveringen i indholdet af TVOC og C9-C10 aromater kan skyldes, at der i 2016 har været udluftet til det fri under hele eller dele af eksponeringsperioden, mens der ikke var åbne vinduer i 2015.

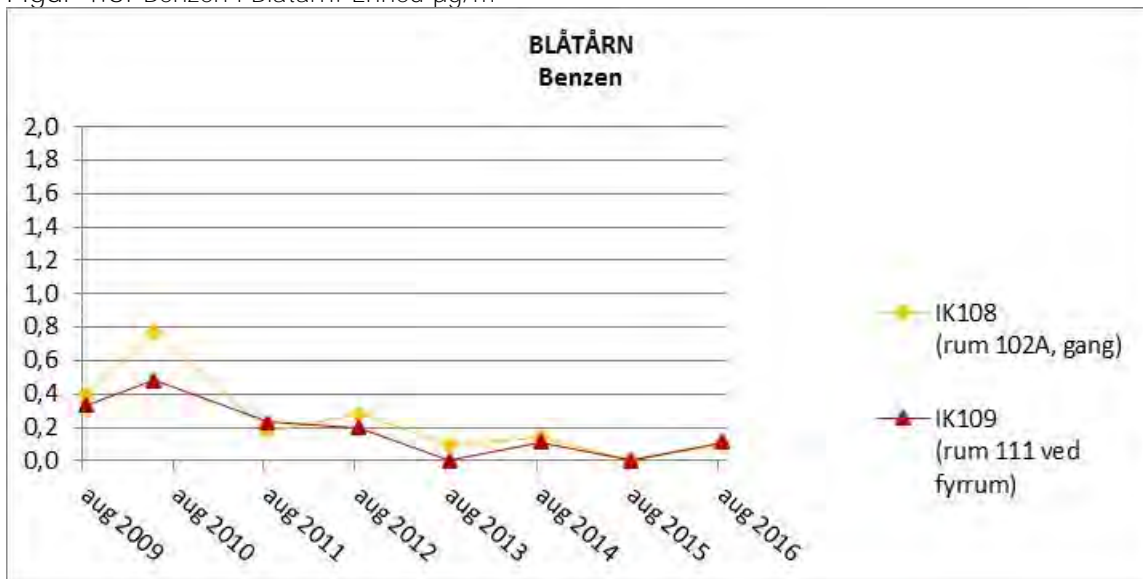
Figur 4.6: Benzen i Blåtårn. Enhed $\mu\text{g}/\text{m}^3$

Indholdet af benzen er i rum 102A og rum 111 hhv. 0,099 $\mu\text{g}/\text{m}^3$ og 0,11 $\mu\text{g}/\text{m}^3$, hvilket er under afdampningskriteriet på 0,13 $\mu\text{g}/\text{m}^3$ og på niveau med referencemålingerne af udeluften.

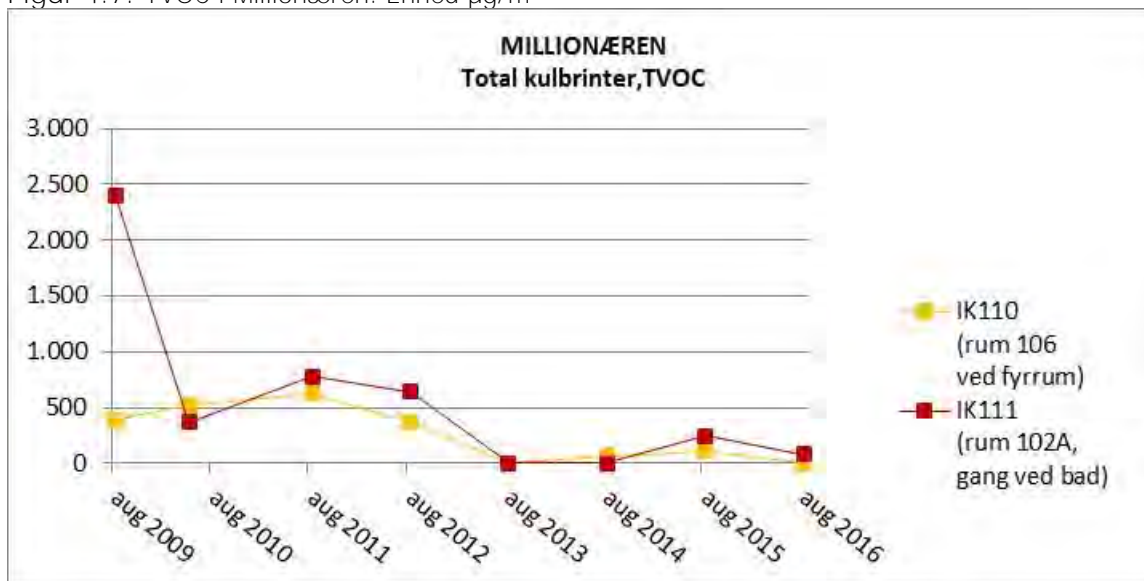
Figur 4.7: TVOC i Millionæren. Enhed $\mu\text{g}/\text{m}^3$

Ved målingerne i 2016 er der i mandskabsrummet (IK110, rum 106) ikke påvist et indhold af TVOC over analysens detektionsgrænse på $23 \mu\text{g}/\text{m}^3$. I gangarealet (IK111, rum 111) er der målt et indhold af TVOC på $85 \mu\text{g}/\text{m}^3$, hvilket er under afdampningskriteriet på $100 \mu\text{g}/\text{m}^3$. Indholdet af TVOC er faldet i forhold til målingen i 2015 og er nu på niveau med målingerne i 2013 og 2014. I 2015 stod døren til fyrrummet i en del af eksponeringsperioden åben ud til gangen.

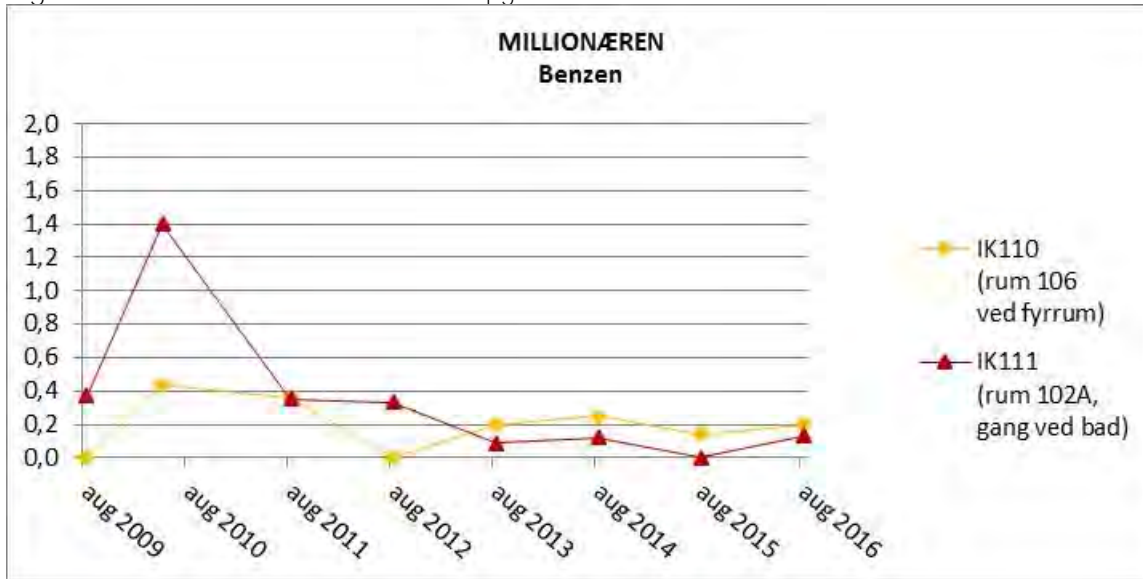
Figur 4.8: Benzen i Millionæren. Enhed $\mu\text{g}/\text{m}^3$

Ved målingerne er desuden påvist indhold af benzen på $0,20 \mu\text{g}/\text{m}^3$ i mandskabsrummet (IK110) og i gangen (IK111) på $0,13 \mu\text{g}/\text{m}^3$, hvilket ligger på niveau med afdampningskriteriet på $0,13 \mu\text{g}/\text{m}^3$. Indholdet af benzen er steget lidt i forhold til målingen i 2015, men på niveau med målingerne i 2013 og 2014.

Indholdet af benzen er i 2016 højere end i 2015, mens indholdet af TVOC er lavere i 2016 end i 2015. Forskellen i resultaterne mellem de to år er dog lille og må betragtes indenfor den usikkerhed, der er ved målingerne målt over de forskellige år.

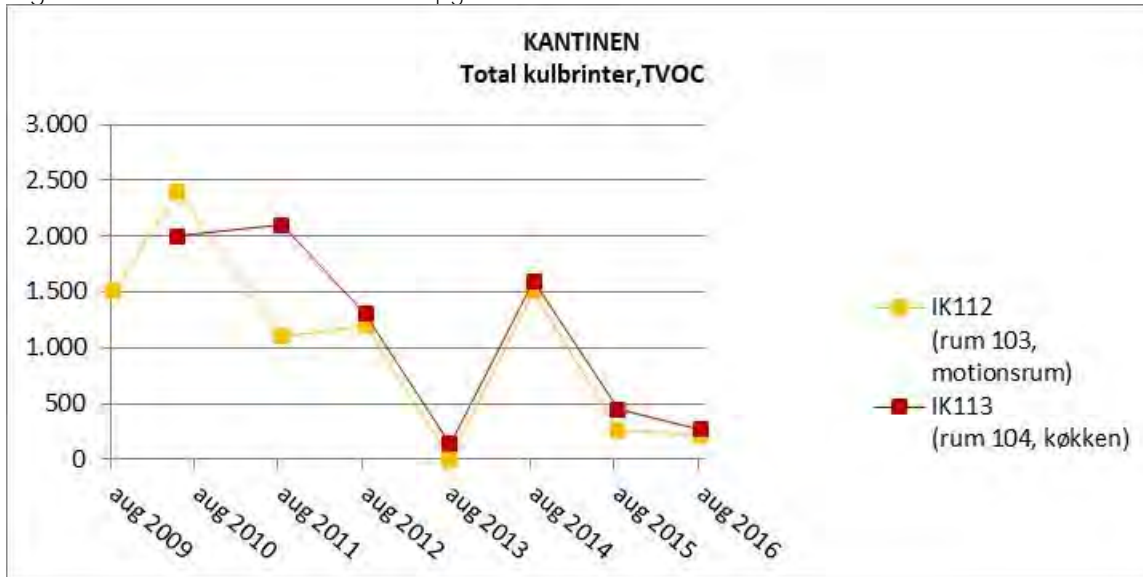
Figur 4.9: TVOC i Kantinen: Enhed $\mu\text{g}/\text{m}^3$

Ved indeklimamålingerne er der påvist et indhold af TVOC i motionsrummet (IK112, rum 103) på $220 \mu\text{g}/\text{m}^3$ og i køkkenet (IK113, rum 104) på $270 \mu\text{g}/\text{m}^3$, hvilket er en faktor ca. 2-3 over afdampningskriteriet for TVOC på $100 \mu\text{g}/\text{m}^3$. Indholdet af TVOC er faldet og er på niveau med målingerne 2015, og begge målinger fra 2015 og 2016 er faldet i forhold til målingerne i 2014.

I hvilket omfang, at indholdet af TVOC i køkkenet skyldes stegning af mad i madolier eller en påvirkning fra anvendelse af oliefyret og tilhørende rørsystemer med mulige spild til følge, kan ikke vurderes.

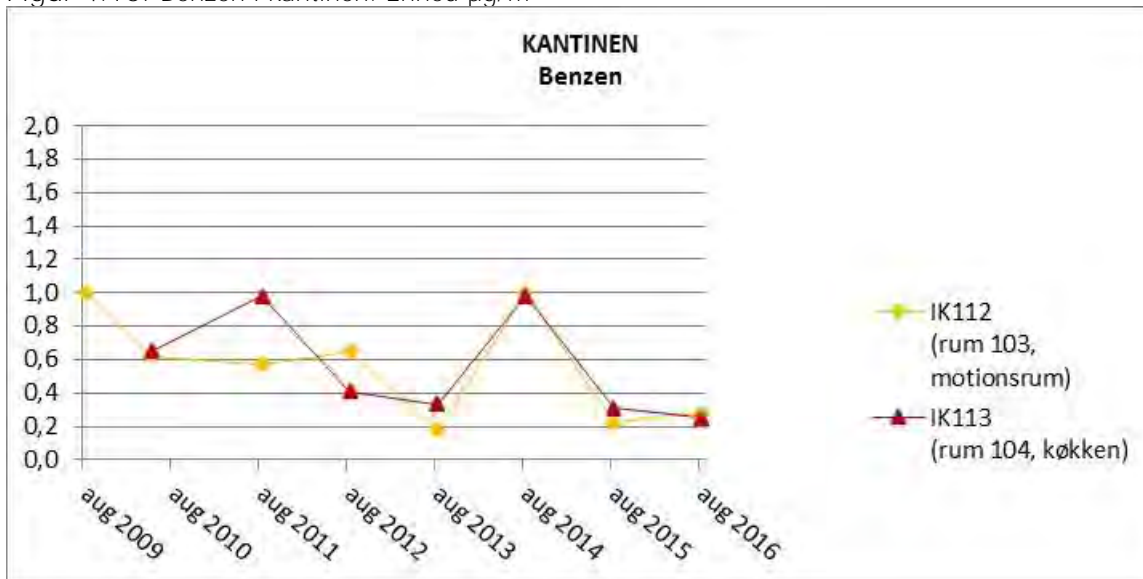
Figur 4.10: Benzen i kantinen. Enhed $\mu\text{g}/\text{m}^3$

De målte benzenkoncentrationer i 2016 i bygningen er på 0,28 µg/m³ i motionsrummet (IK112) og 0,26 µg/m³ i køkkenet (IK113), hvilket er en faktor ca. 2 over afdampningskriteriet. Indholdet af benzen er på samme niveau som målingerne i 2013 og 2015. I 2014 blev der målt et indhold, der var en faktor ca. 3 gange højere.

Under måleperioden i 2014 blev der foretaget indvendigt malerarbejde med oliebaseret maling, hvilket påvirkede måleresultaterne i 2014. I forhold til måleresultaterne i 2013 og i 2015 er der i 2016 påvist indhold af TVOC og benzen på samme niveau, og de mindre forskelle må betragtes som indenfor den usikkerhed, der er ved målingerne målt over de forskellige år.

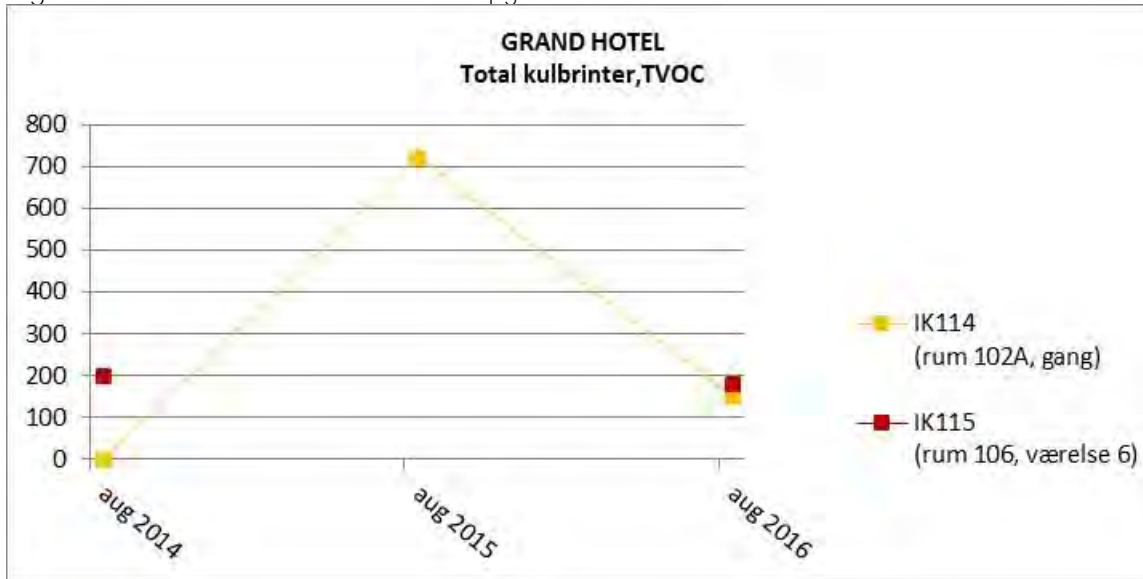
Figur 4.11: TVOC i Grand Hotel. Enhed $\mu\text{g}/\text{m}^3$

Ved målingen i 2016 er der påvist et indhold af TVOC i gangarealet (IK114, rum 102A, karmen til døren til rum 108) på $150 \mu\text{g}/\text{m}^3$, hvilket lidt højere end afdampningskriteriet på $100 \mu\text{g}/\text{m}^3$. Ved målingen i 2014 blev der ikke påvist indhold af TVOC over analysens detektionsgrænse, og i 2015 blev der påvist et indhold på $720 \mu\text{g}/\text{m}^3$. I værelse 6 (IK115 (rum 106 i bilag 1) blev der i 2016 påvist et indhold af TVOC på $180 \mu\text{g}/\text{m}^3$, hvilket er på samme niveau som i IK114. I 2014 blev der påvist TVOC på $200 \mu\text{g}/\text{m}^3$, hvilket er i samme størrelsesorden som i 2016.

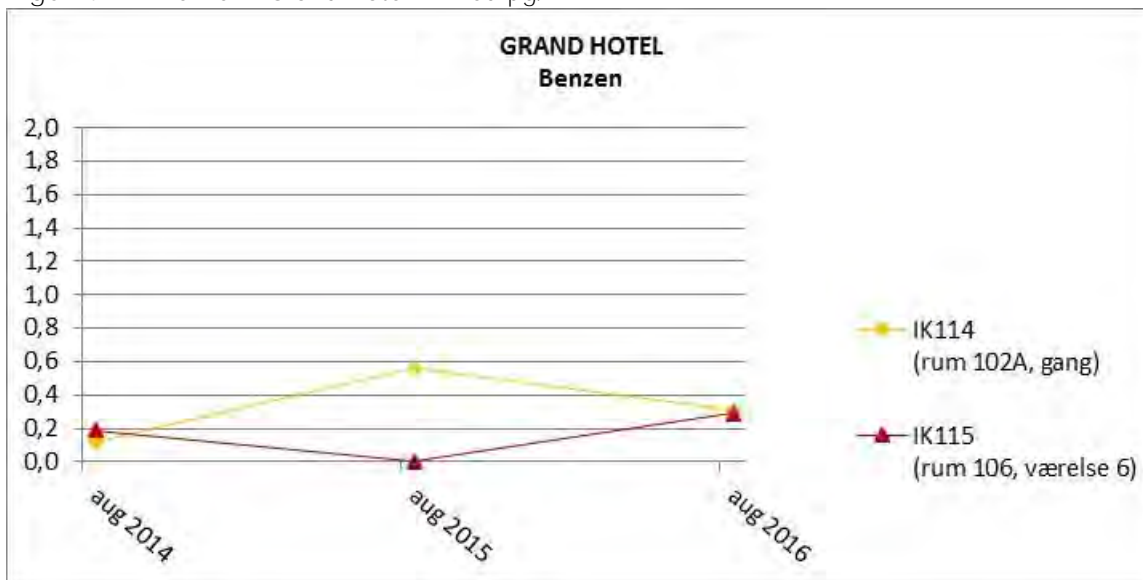
Figur 4.12: Benzen i Grand Hotel. Enhed $\mu\text{g}/\text{m}^3$

Indholdet af benzen er i gangen (IK114) på 0,31 $\mu\text{g}/\text{m}^3$ og i værelse 6 (IK115) på 0,29 $\mu\text{g}/\text{m}^3$, hvilket overskrider afdampningskriteriet med ca. en faktor 3. Indholdet af benzen er lidt højere i 2016 end i 2014, men vurderes at være i samme størrelsesorden.

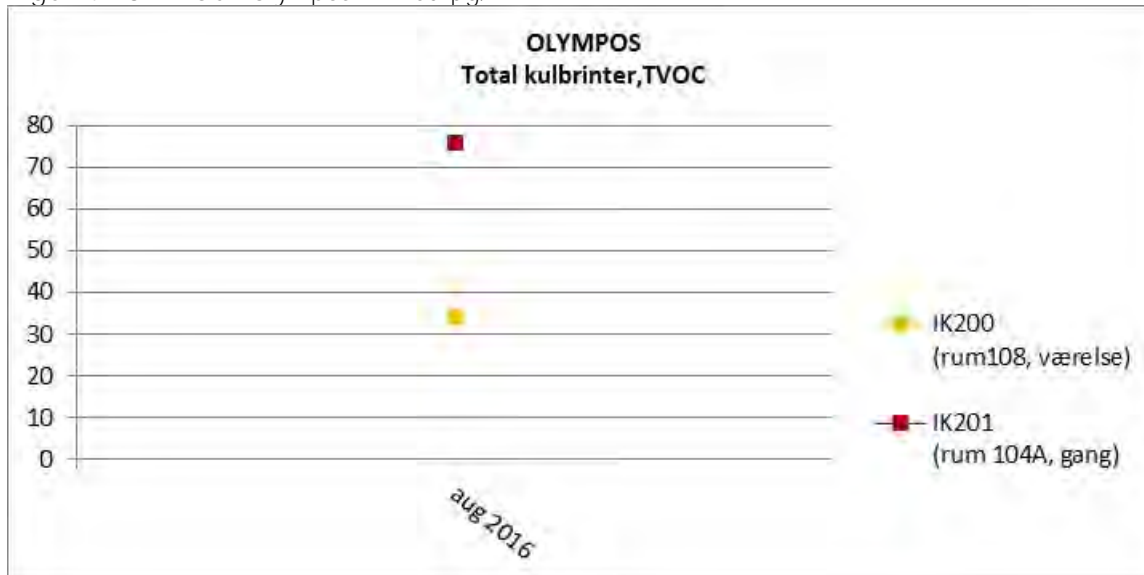
Figur 4.13: TVOC i Olympos. Enhed $\mu\text{g}/\text{m}^3$

Ved målingerne er der i værelset (IK200) påvist et indhold af TVOC på $34 \mu\text{g}/\text{m}^3$, mens der i gangen (IK201) er påvist $76 \mu\text{g}/\text{m}^3$, hvilket er under afdampningskriteriet på $100 \mu\text{g}/\text{m}^3$.

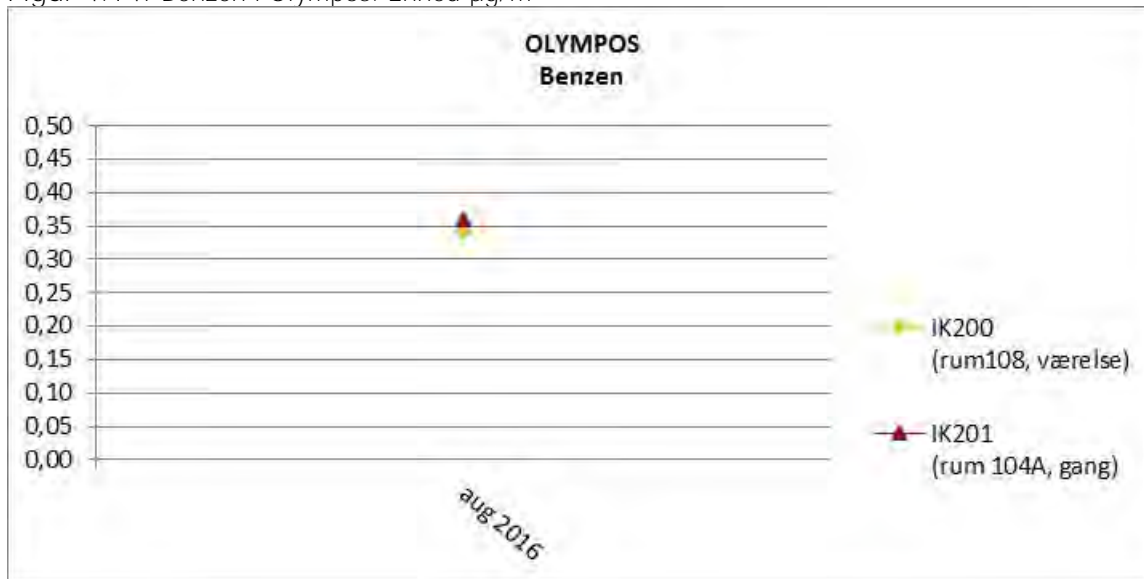
Figur 4.14: Benzen i Olympos. Enhed $\mu\text{g}/\text{m}^3$

Indholdet af benzen i værelset (IK200) er $0,34 \mu\text{g}/\text{m}^3$ og i gangen (IK201) $0,36 \mu\text{g}/\text{m}^3$, hvilket er ca. en faktor 3 over afdampningskriteriet på $0,13 \mu\text{g}/\text{m}^3$.

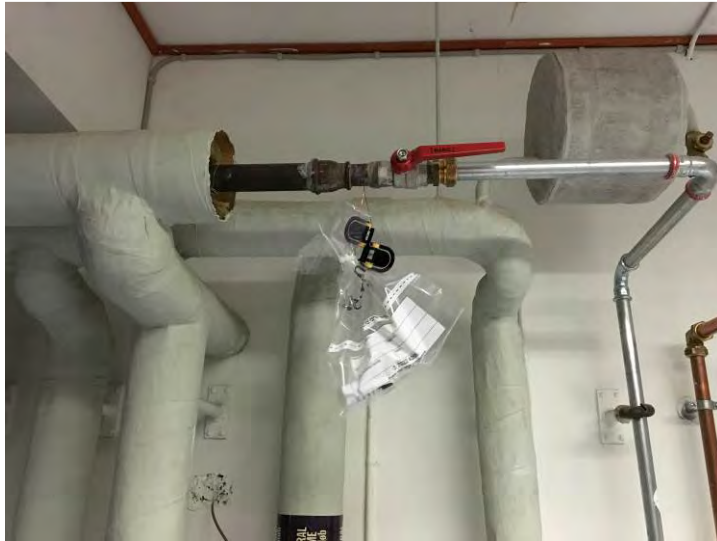
Foto 1

Ved målingerne i 2016 er der konstateret en stigning i indholdet af TVOC og benzen i fyrrummet (IK101, rum 106), således at indholdet er på niveau med målingerne udført i 2013 hhv. 2012 og 2014. Indholdet i de øvrige fire rum er på niveau med målingerne i 2013 -2015.

Kilden til stigningen i fyrrummet kendes ikke, men kan evt. skyldes opbevaring af olietils mudset tøj eller et meget begrænset spild af olieprodukter i fyrrummet.

Målepunktet IK101 i fyrrummet (rum 106) i Tårnet.

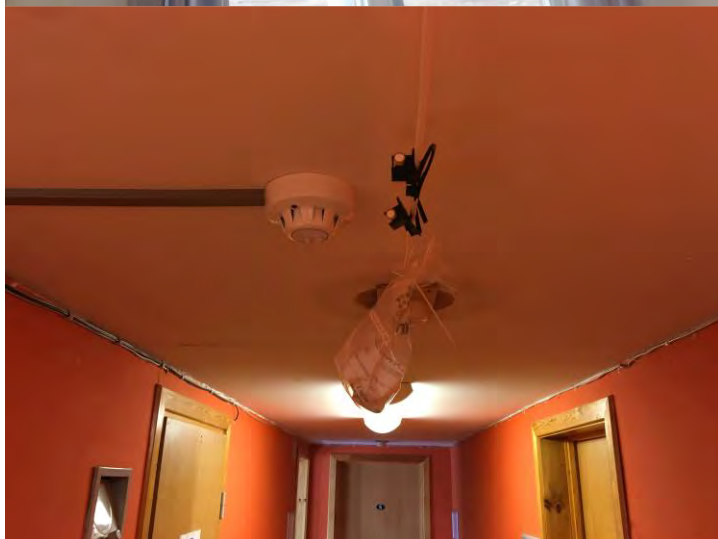
Foto 6

Målepunktet IK106 i gangen (rum 102A) i Rødull.
