Etablissement: 9117 Station Mestersvig

Dato: 28. november 2016

### Lugt af olie i Rødull (bygning 265) Undersøgelser, august 2016

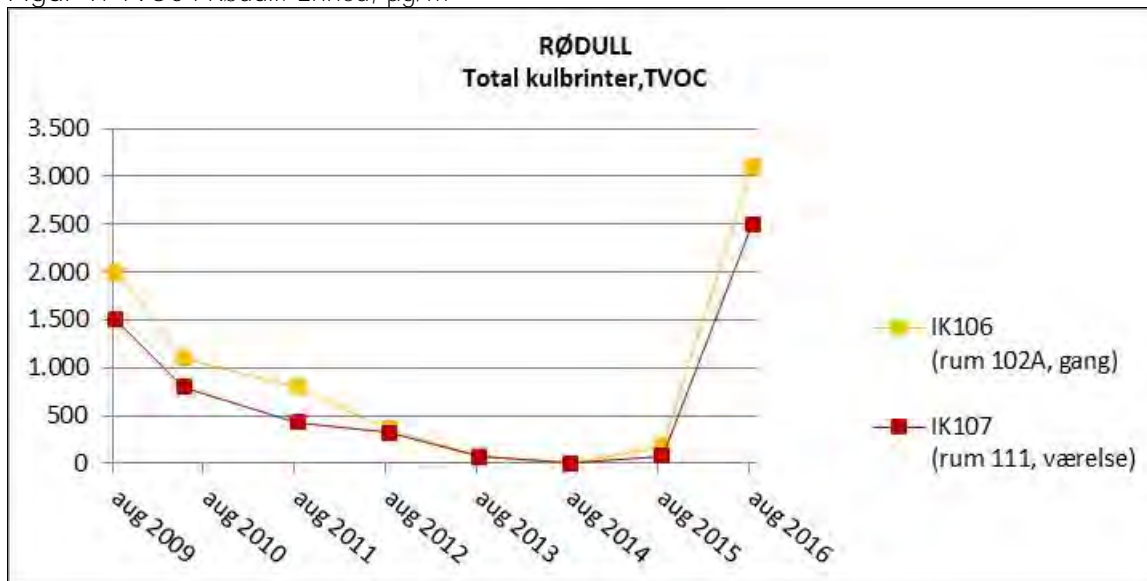
Figur 1: TVOC i Rødull. Enhed, µg/m<sup>3</sup>

I gangen (IK106, rum 102A) blev der påvist et indhold af TVOC på 3.100 µg/m<sup>3</sup> og i værelset (IK107, rum 107) blev der påvist 2.500 µg/m<sup>3</sup>, hvor afdampningskriteriet for TVOC er på 100 µg/m<sup>3</sup> /4/. Indholdet af TVOC er det højeste, som er blevet påvist, siden målingerne blev igangsat i 2009.

Indholdet af C<sub>9</sub>-C<sub>10</sub> aromater var hhv. 108 µg/m<sup>3</sup> (IK106) og 97 µg/m<sup>3</sup>, hvilket er over afdampningskriteriet på 30 µg/m<sup>3</sup>, og indholdet af benzen var hhv. 0,57 µg/m<sup>3</sup> og 0,38 µg/m<sup>3</sup>, hvilket er over afdampningskriteriet på 0,13 µg/m<sup>3</sup>.

Måleresultaterne fra 2009-2015 viste, at der siden 2013 var sket en forbedring af indeklimaet i bygningen. På trods af anvendelsen af supplerende luftrensere blev der i 2016 påvist de højeste værdier af TVOC, siden målingerne blev igangsat i 2009. Indholdet er ca. en faktor 25-30 over afdampningskriteriet. Resultaterne indikerer, at der er siden 2015 er sket et spild af olie, som har påvirket indeklimaet i Rødull væsentligt.

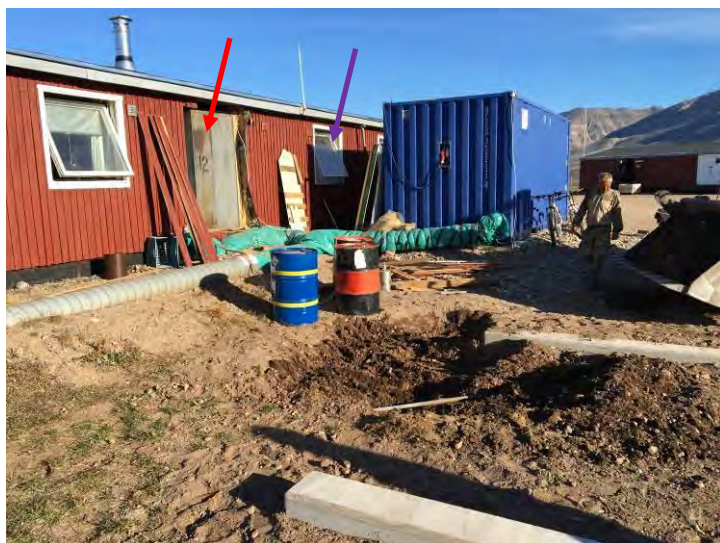
Foto 1

Bygning 265, Rødull, Trævæggen og døren er brudt ned ind til olietanken (rum 109).

Den rød pil peger på olietanken, og den lilla pil er på vinduet ind til badeværelset (rum 105). Mellem vinduet og døren er toiletrummet (rum 107).

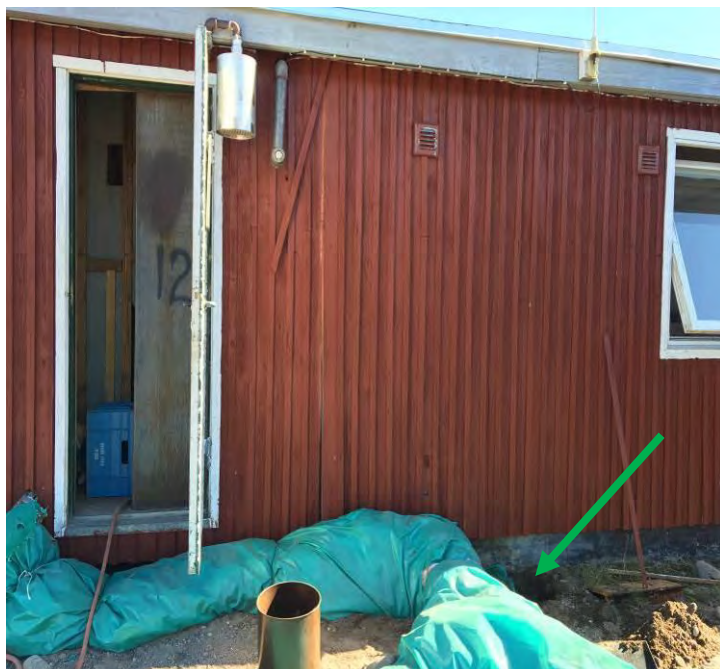
Foto 2

Påfyldningsstudsens til tanken var placeret umiddelbart til venstre for døren ind til rum 109, hvor olietanken var placeret, se foto 2 i bilag 4, men der var ikke tegn på oliespild på jord-/sandlaget umiddelbart neden for påfyldningsstudsens. Under det øvre jord-/sandlag neden for påfyldningsstudsens lå afdækningsplast. Ud for toiletrummet lugtede det øvre jord-/sandlag af olie.

B1 blev ført til 1,0 m u.t. og er udført i stenede og let sandede materialer, som fremstod tørre. Der blev ikke gravet til permafrostlaget, som ligger ca. 2 m u.t. Der var ikke synlige tegn på misfarvning i B1, men der var tegn på misfarvning på ydervæggen af Rødull, dvs. på afdækningspladerne tættest ved jorden, hvor der ikke er sat brædder uden på afdækningspladen, se foto 2 i bilag 4.

Rødull. Døren fører ind til olietanken i rum 109, og vinduet er ind til badeværelset (rum 105). Mellem vinduet og døren er toiletrummet (rum 107). Pilen viser placering af B1.

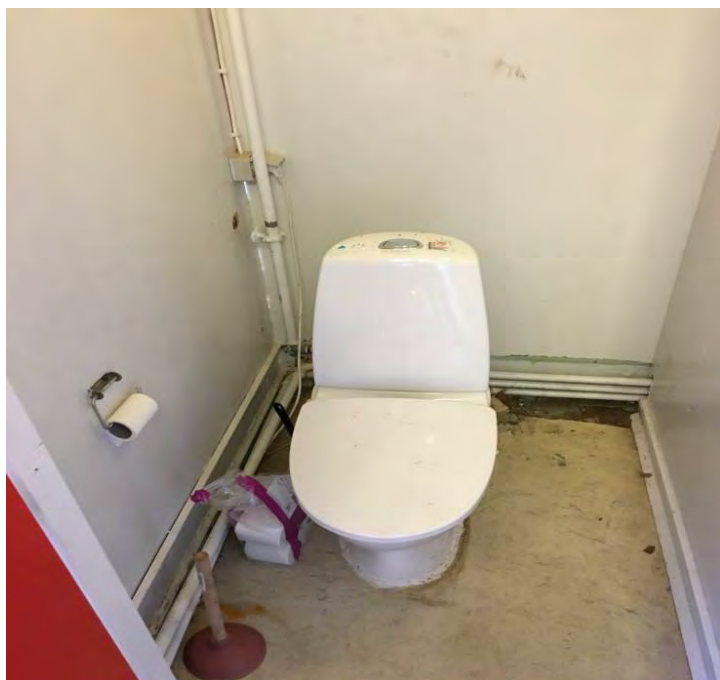
Foto 3

Da den kraftige olielugt blev vurderet at komme fra toiletrummet (rum 107), blev dette rum undersøgt nærmere den 5. august 2016. Der blev bl.a. udtaget prøver af linoleumsgulvet, gipsvæggen samt gulvpanel og fejelliste, og det kunne konstateres, at der var en tydelig olieforurening i disse bygningsdele. Forureningen var kraftigst ind mod det bagvedliggende olietanksrum (rum 109) og aftagende væk fra dette rum.

Toiletrummet (rum 107) i Rødull.

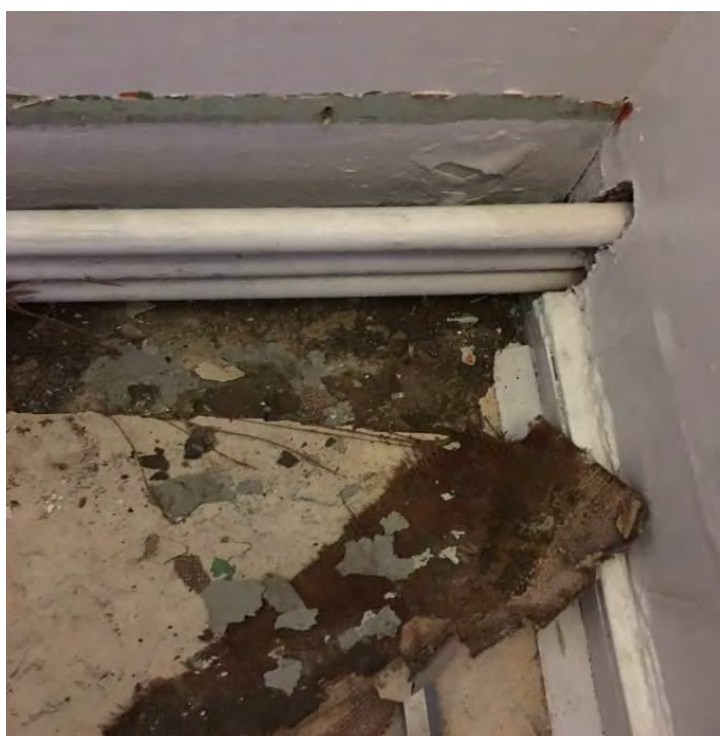
Foto 4

Prøvetagning af linoleumsgulvet på  
toiletrummet (rum 107) i Rødull.

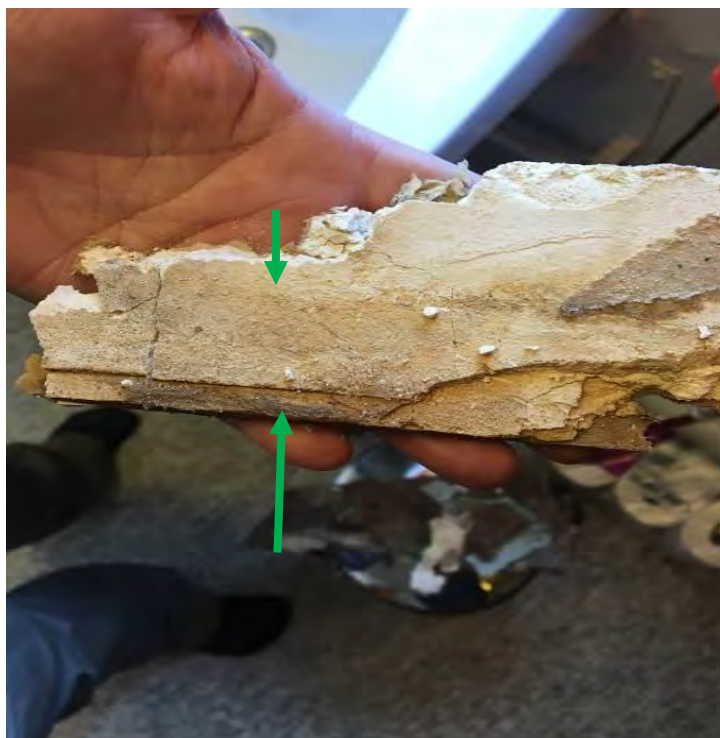
Foto 5

Stykke af gipsvæg fra toiletrummet (107). Misfarvninger hvor olien er trukket op i væggen.

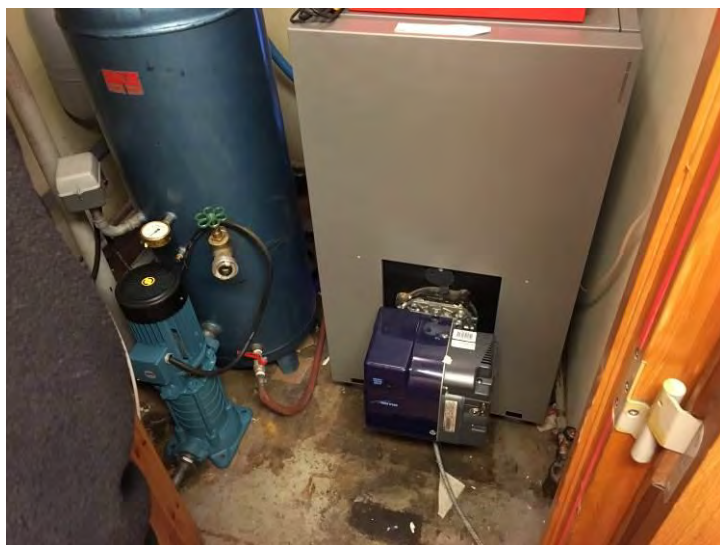
Foto 6

Der blev foretaget en gennemgang af fyrrummet, hvor det blev konstateret, at oliefyret var placeret på et helt og tæt betongulv. Der var enkelte misfarvninger på betongulvet, men der var ikke tegn på oliespild på gulvet.

Oliefyr i rum 109A. Betongulvet fremstår helt og tørt og uden synlige spor af større oliespild.

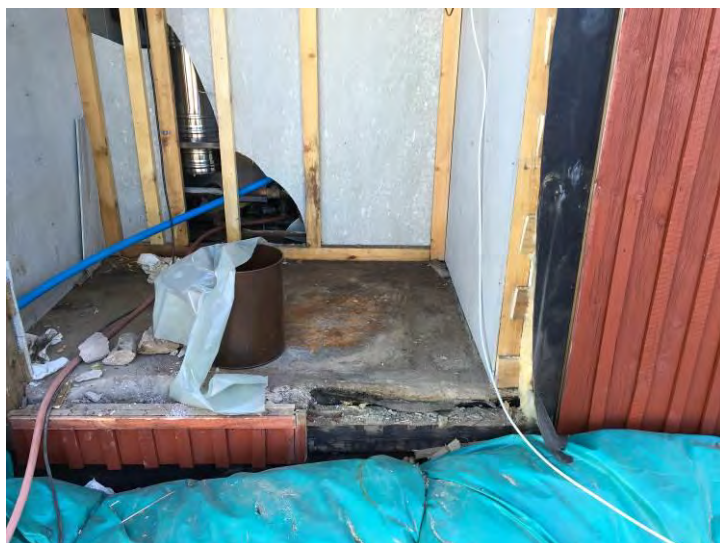
Foto 7

Efter olietanken var blevet udtaget af rummet, kunne det konstateres, at betongulvet fremstod tæt og tørt. Gulvet var lidt fedtet og havde tydelige olielugt ind mod hhv. fyrrummet (rum 109A) og toiletrummet (rum 107). Den indvendige trækonstruktion ind mod fyrrummet viste tegn på opsuget olie, men fremstod i øvrigt tørre.

Betongulv i rum 109, hvor den indendørs olietank i Rødull var placeret.

Efter afslutning af feltundersøgelserne vil der blive opsat en ny olietank uden for bygningen. I hvilket omfang, der vil blive udskiftet forurenede bygningsmaterialer, vides ikke. Afhængig af dette anbefales det, at der foretages undersøgelser af omfanget af forureningen ved og under bygningen.
