9122 Station Nord

Risikovurdering ved tank 3 og 4, 2015

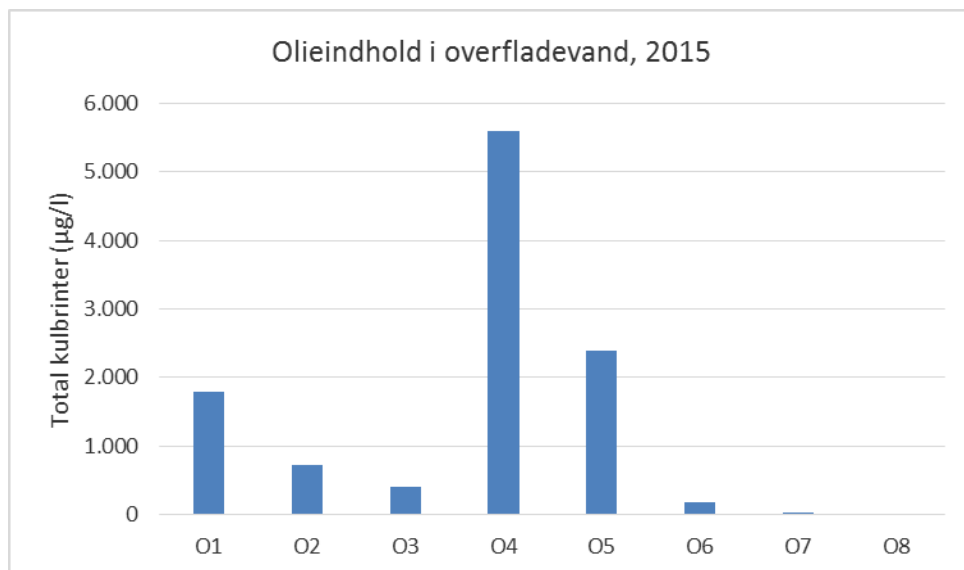
Figur 1 Total kulbrinter (µg/l) i traditionelle overfladevandprøver

Der ses høje indhold af olie i O1, som er udtaget i grøften langs Apron direkte vest for Tank 3 og 4 i en afstand på ca. 90 meter. Der er ikke tidligere udtaget en vandprøve i dette område i grøften.

På den anden side af vejunderføringen, hvor grøften bliver til en bæk, stiger koncentrationen af olie og der er i O4 påvist et indhold af total kulbrinter på 5.600 µg/l. Det vurderes at den højere koncentration skyldes påvirkning fra et ekstra bidrag fra grundvandsfanen, som sandsynligvis tilgår Bækken i dette område, hvor bækken slynger sig længere mod øst og dermed kommer tættere på den centrale del af grundvandsfanen fra Tank 4.

I O6 længere nedstrøms i Bækken er indholdet af olie 190 µg/l, og i O7 i Dammen er indholdet i 2015 på 36 µg/l. Dette er en reduktion på hhv. ca. 97 og 99 % i forhold til O4.

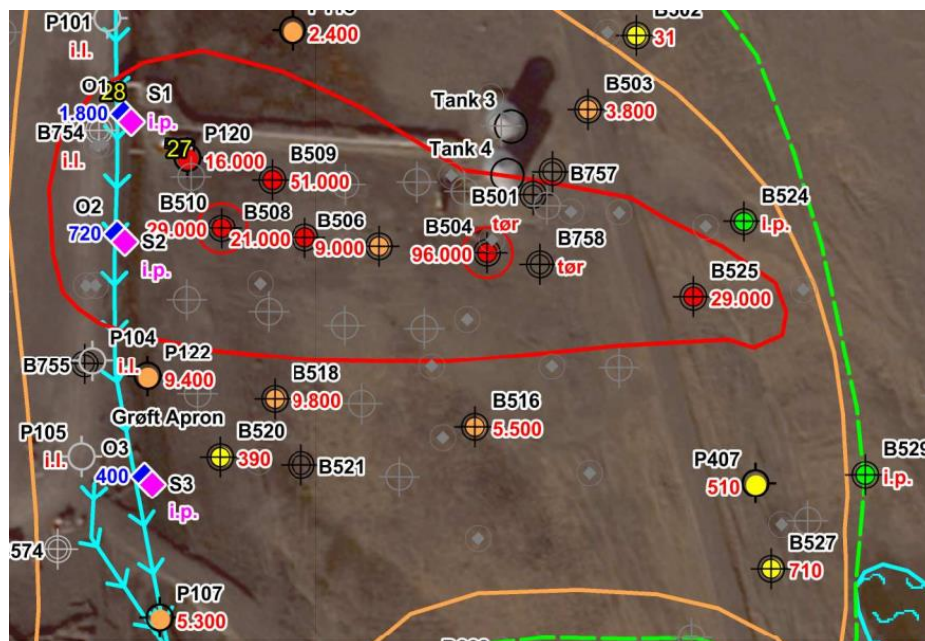
Figur 2 Placering af boringer og overfladevandprøver på den øvre del af det Sydlige Stationsområde, udsnit af Bilag 1

Det var ikke muligt at udtage en vandprøve opstrøms O1, da grøften længere mod nord var tør, og det vurderes derfor, at forureningen i O1 primært stammer fra det Sydlige Stationsområde. Det er ikke umiddelbart muligt at sammenligne indholdet af oliestoffer i O1 med indhold i nærliggende boringer, idet B754 ikke blev lokaliseret i 2015, tidligere (2013 og 2014) er der i B754 påvist indhold af olie svarende til fri fase. Placeringen af O1 og B754 kan ses på Figur 2.

I O2 og O3, som ligger ca. 30 og 90 meter nedstrøms O1, er indholdet af olie faldet til hhv. 720 og 400 µg/l, hvilke er ca. 60-77 % mindre end indholdet i O1. Faldet mellem O1 og O2/O3 skyldes formentlig opblanding og naturlig nedbrydning af oliestoffer i forbindelse med iltning af vandet i grøften. O2 ligger indenfor det område, hvor det i forbindelse med grundvandsmonitoringen i 2015 er vurderet at der er olieindhold svarende til fri fase i grundvandet. Olieindholdet i O2 er således væsentligt lavere end indholdet i nærmeste borerig.

Olieindholdet i O3 ligger på niveau med indholdet i B520, ca. 20 meter mod vest, men væsentligt lavere end indholdet i opstrøms liggende boring P122, som ligger umiddelbart ved siden af grøften ca. 25 m opstrøms O3.

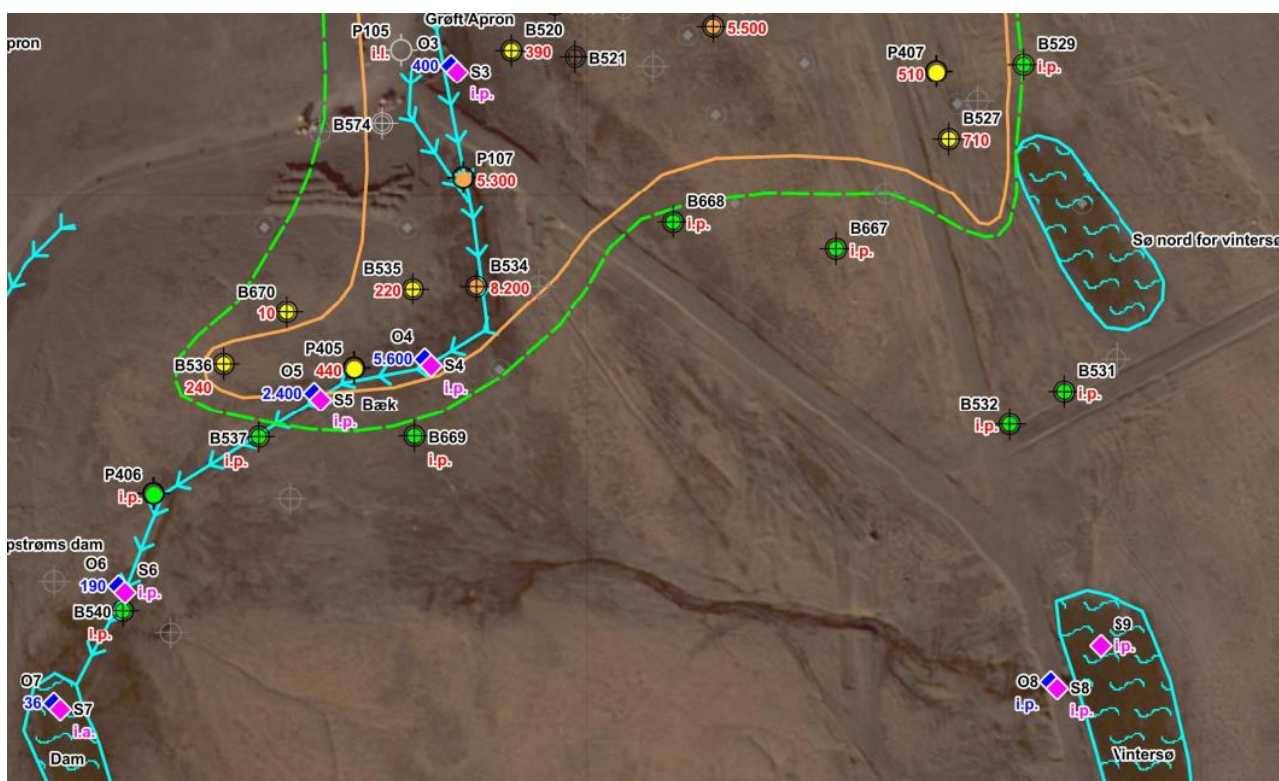
Figur 3 Placering af borerig og overfladevandprøver på den nedre del af det Sydlige Stationsområde, udsnit af Bilag 1

Der er ikke påvist indhold af oliestoffer i O8, som er udtaget i en bæk, som er afløb fra Vintersøen.

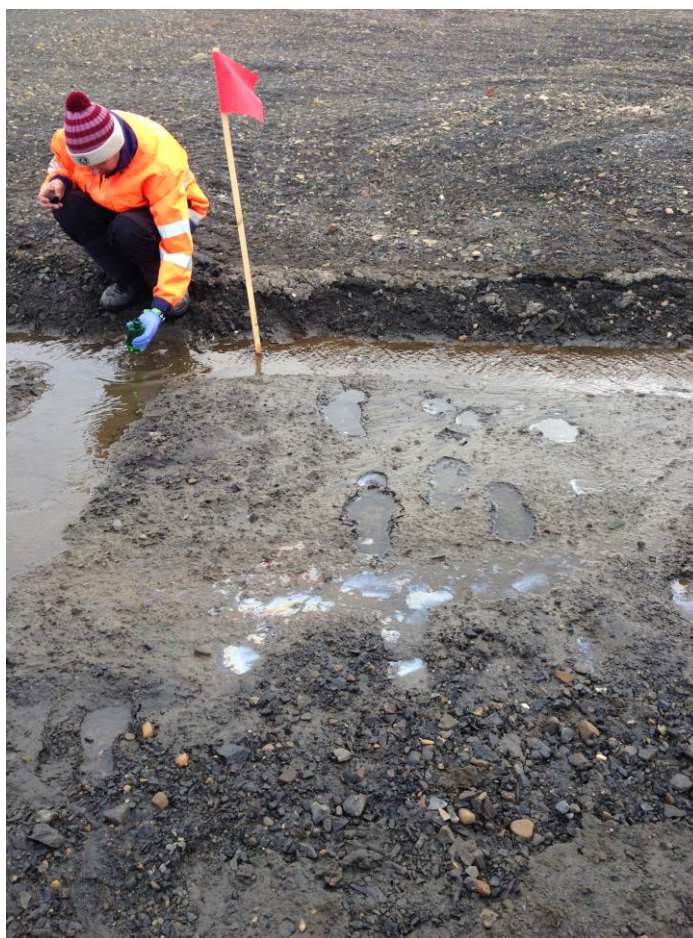
Foto 1 Prøvetagning i Bækken, bemærk oliefilm på brinken

Hvis der i forbindelse med feltarbejde ses noget der ligner oliefilm i/ ved grøften eller bækken anbefales det at udtage en prøve af filmen, så det kan afgøres om der er tale om olie eller et naturligt produkt.
