Dokument 18 (2016-2017)
Rapport til Stortinget fra Stortingets
granskingskommisjon for brannen
på Scandinavian Star
Avgitt til Stortingets presidentskap 1. juni 2017

HOVEDRAPPORT

Rapport til Stortinget fra Stortingets
granskingskommisjon for brannen
på Scandinavian Star

Avgitt til Stortingets presidentskap 1. juni 2017

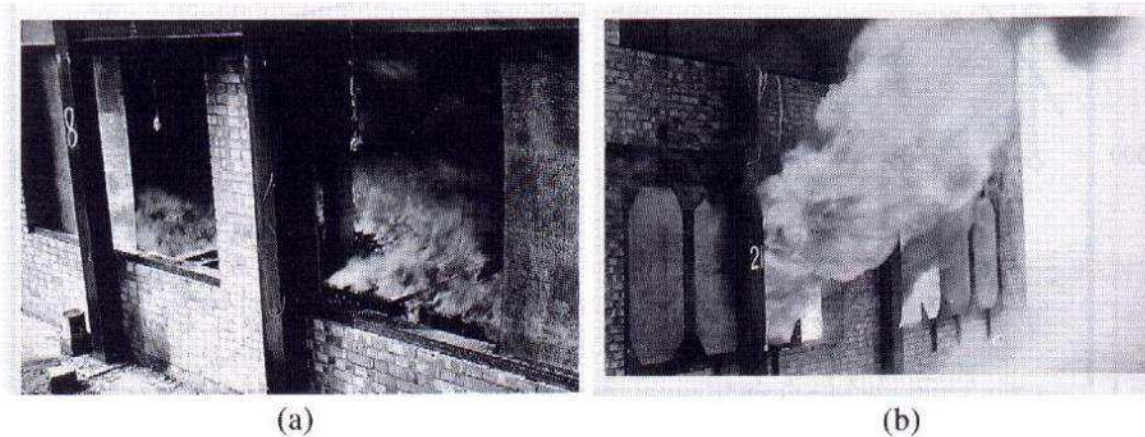
Figur 58 - Til venstre ser man en brenselkontrollert brann og til høyre ser man en ventilasjonskontrollert brann [31]. Den ventilasjonskontrollerte brannen er enkel å kjenne igjen fordi man tydelig kan se flammer som slår ut av åpningene (noen åpninger er her murt igjen men flammer slår ut av alle åpne åpninger).

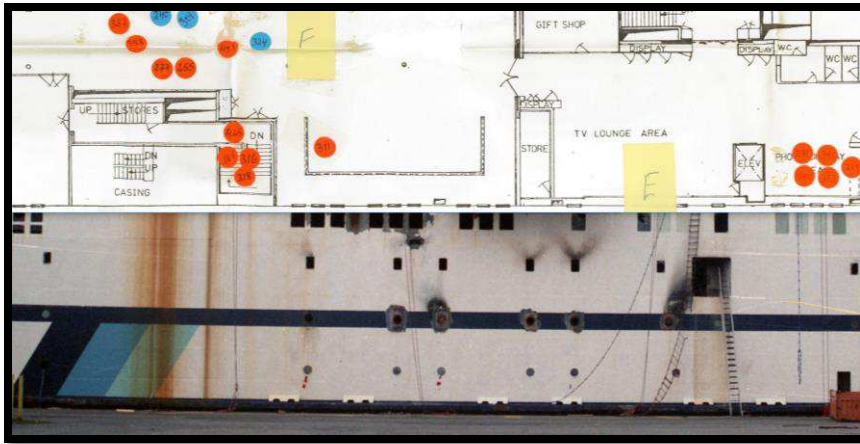
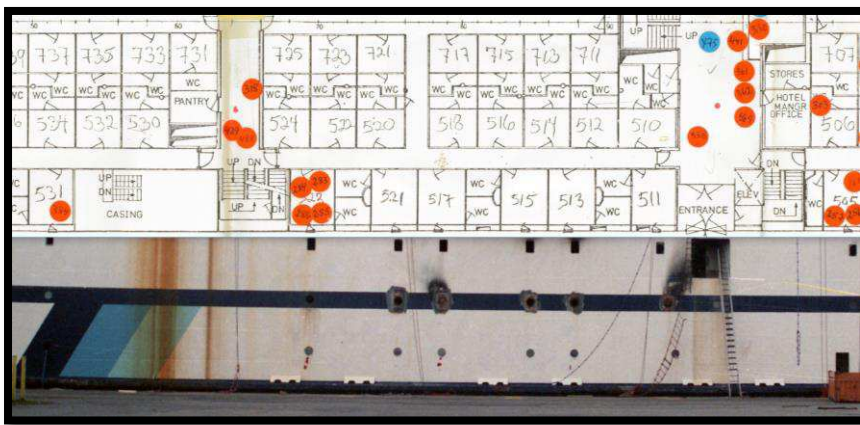
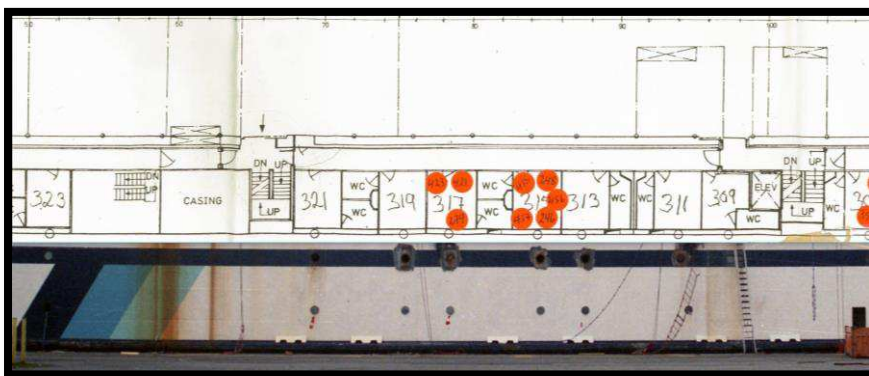
Oppsummert viser bildene, sammenholdt med tegningene av skipets interiør, at fargeforandringene/stripene på utsiden av skroget ikke knytter seg til rom der man vet at brannen har vært mer eller mindre intens. Videre er fargeforandringen den samme på alle dekk, uten at dette nødvendigvis står i forhold til observasjoner av varme på de aktuelle dekkene.

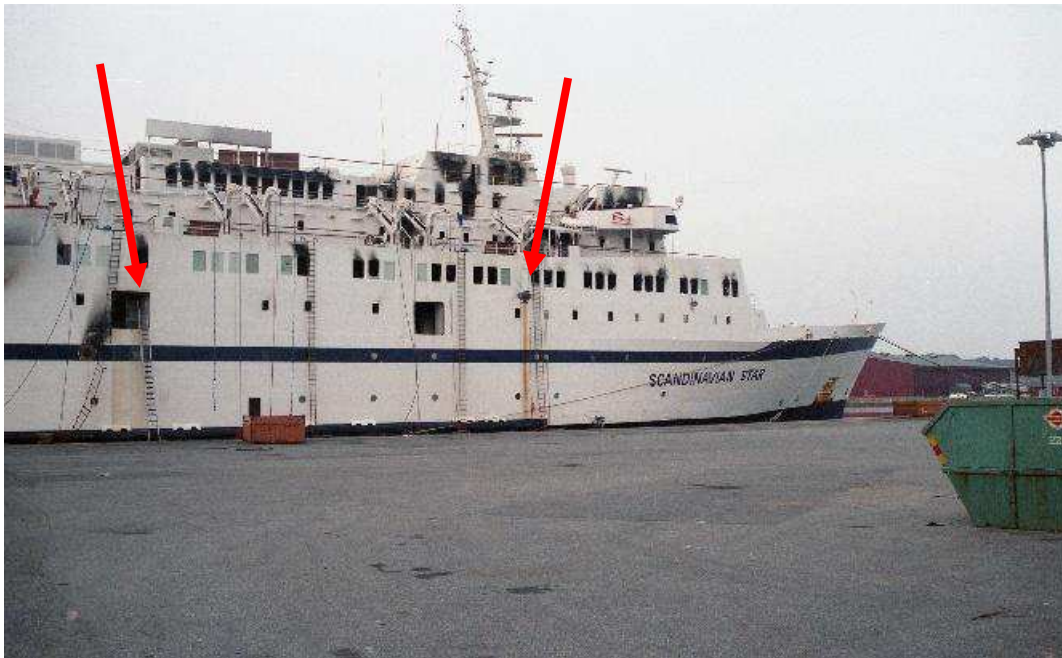
Figur 81 - Bilder som viser brune striper på styrbord side (indikert med piler).

Som vist så kan man på enkelte steder på styrbord side se brune striper på siden av skipet. Alle de brune stripene er på styrbord side på skipet. Vi har ikke sett noen tilsvarende striper på babord side.

Det som man også kan legge merke til er at de brune stripene er perfekt loddrette og at de løper hele veien ned til bunnen av skipet. Man kan også merke seg at stripene synes å starte på følgende steder:

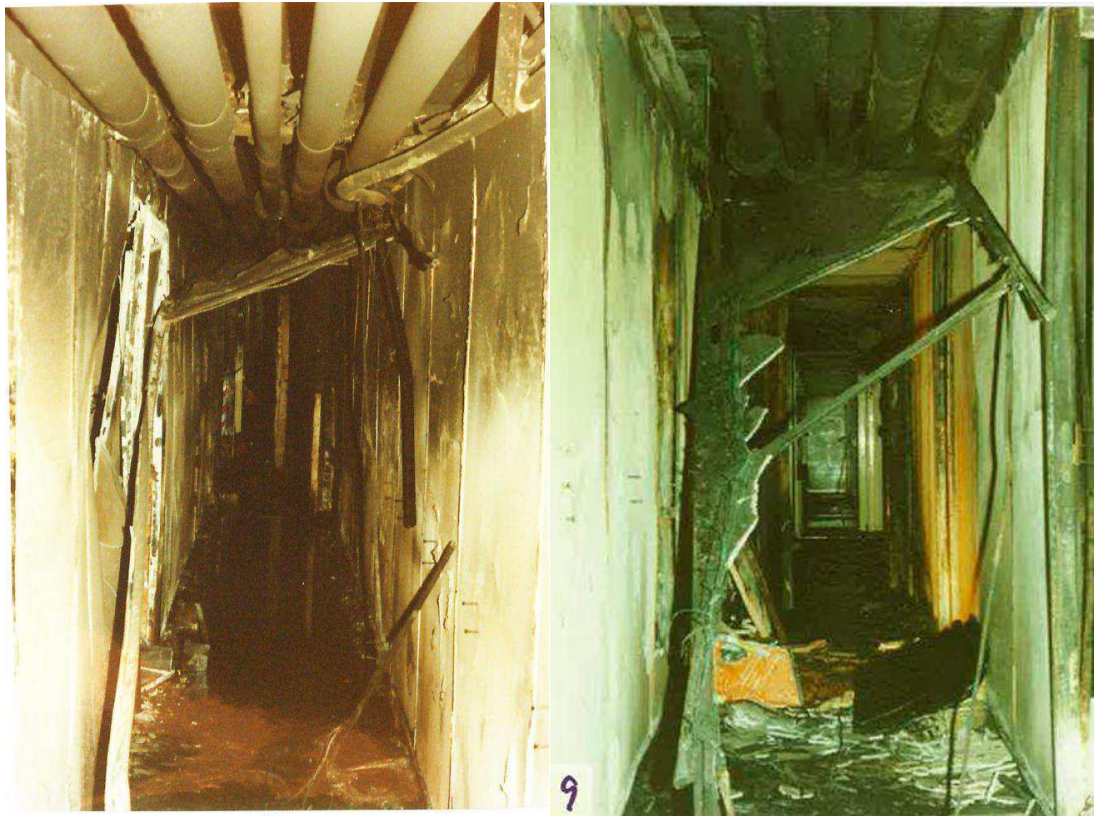
Den danske Søfartsstyrelsen v/Flemming Thue Jensen og Valter Merrild-Hansen var om bord på *Scandinavian Star* for å foreta undersøkelser i perioden 8. til 10. april.²⁰⁰ Bildene nedenfor er tatt av korridoren i 300-seksjonen under Søfartsstyrelsens undersøkelser 10. april 1990.²⁰¹

Kommisjonen har ikke funnet noen holdepunkter for at sengebunnene var i korridoren før Søfartsstyrelsen gjennomførte sine undersøkelser, for så å bli fjernet under undersøkelsene og satt tilbake senere. Kommisjonen legger derfor til grunn at sengebunnene ble plassert i korridoren etter at Søfartsstyrelsen hadde tatt det aktuelle bildet.

Kommisjonen anser det som sannsynlig at sengebunnene ble plassert i korridoren i forbindelse med ID-gruppens arbeid. Dette kan være forenlig med at ID-gruppen påbegynte sitt arbeid i denne delen av 300-seksjonen om ettermiddagen 10. april 1990, og ferdigstilte arbeidet 12. april 1990.²⁰²

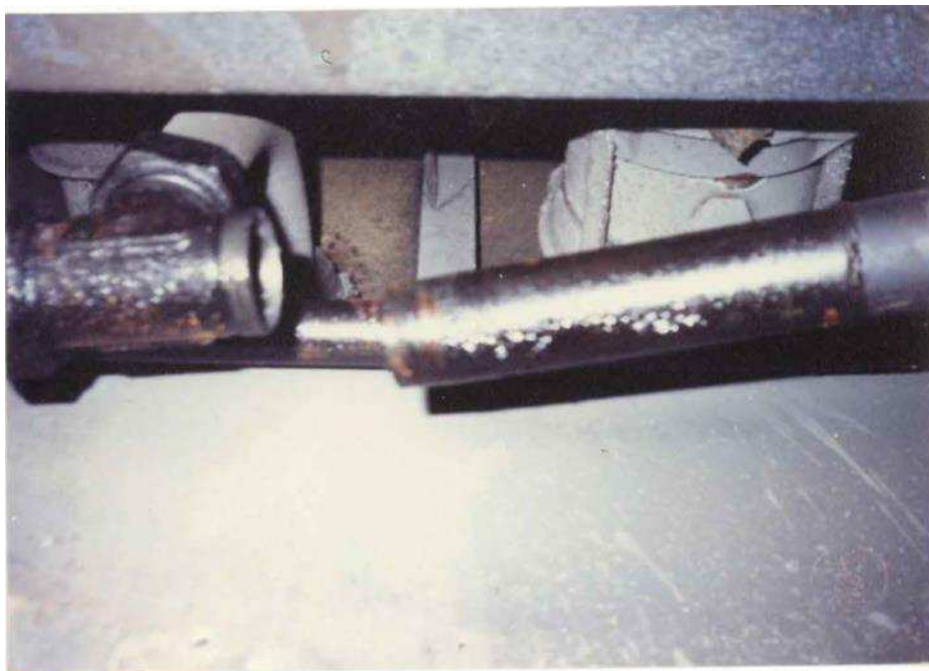
Foto nr. 1: Returolierøret med afgrening til betjeningspanel på bildæk. Røret trukket ud af skæringssamlingen til T-stykket.

Som det fremgår av Dantests bilder, er det på det rene at hydraulikkørret var bøyd, og at det var et brudd i hydraulikkørret.

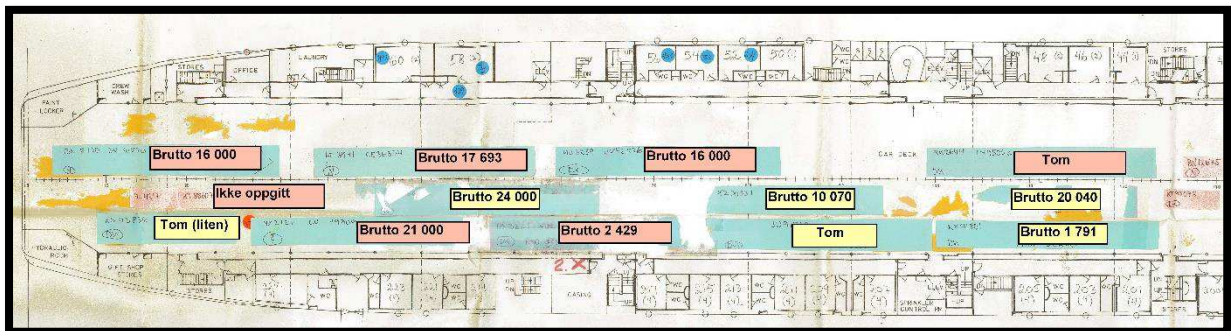
Informasjon er sammenstilt i figuren under. Gule bokser viser lastebiler, mens orange bokser viser vogntog / trekkvogn med henger. Brottovekt iht lastdeklarasjonen fremgår av boksene.

Til tross for at det er flere lastebiler på styrbord side kan ikke kommisjonen se at det er holdepunkter i det faktiske materialet for å kunne hevde at innlastingen av kjøretøy på *Scandinavian Star* ble gjort i den hensikt å destabilisere fartøyet når en blant annet ser på den totale vektfordelingen.
