Dokument 18 (2016-2017)
Rapport til Stortinget fra Stortingets
granskingskommisjon for brannen
på Scandinavian Star
Avgitt til Stortingets presidentskap 1. juni 2017

HOVEDRAPPORT

Rapport til Stortinget fra Stortingets
granskingskommisjon for brannen
på Scandinavian Star

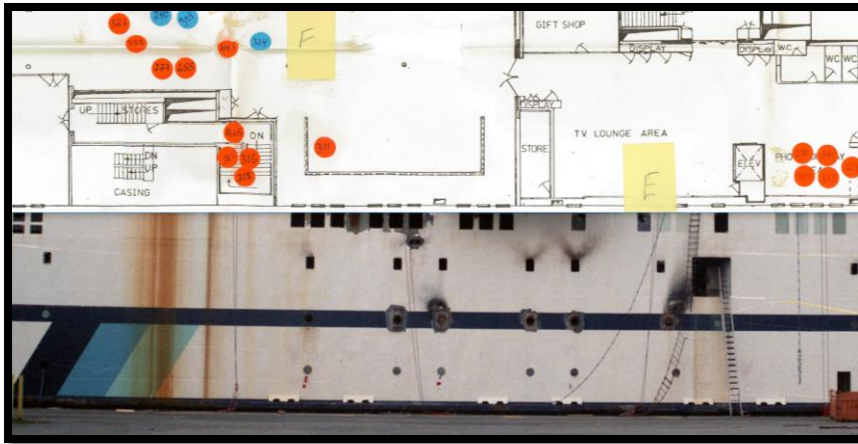
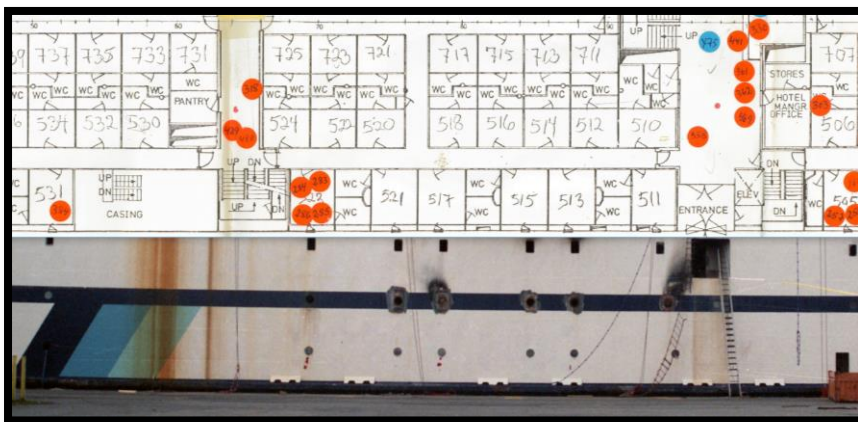
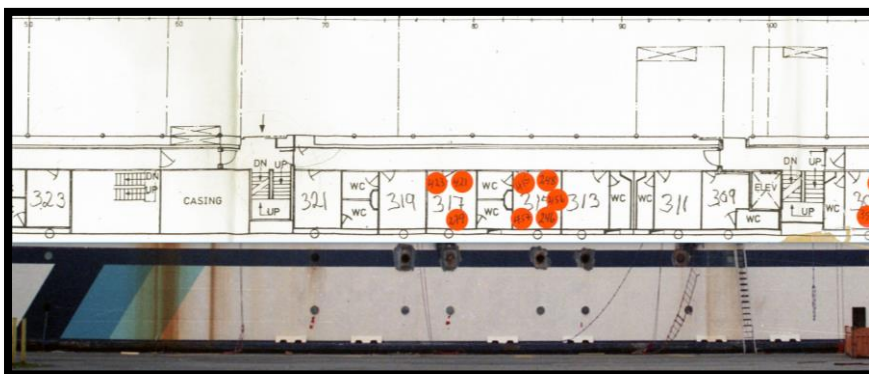
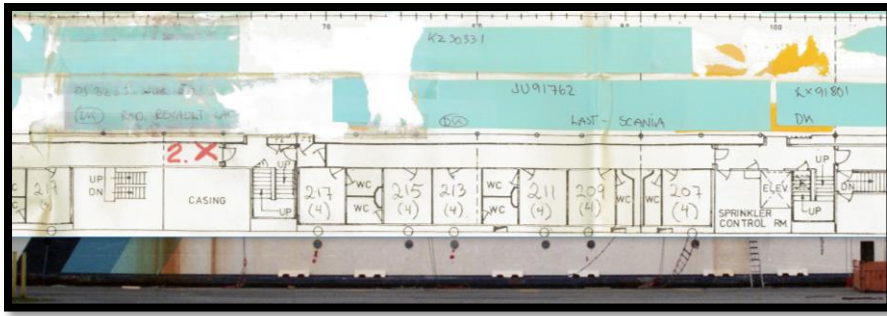
Oppsummert viser bildene, sammenholdt med tegningene av skipets interiør, at fargeforandringene/stripene på utsiden av skroget ikke knytter seg til rom der man vet at brannen har vært mer eller mindre intens. Videre er fargeforandringen den samme på alle dekk, uten at dette nødvendigvis står i forhold til observasjoner av varme på de aktuelle dekkene.

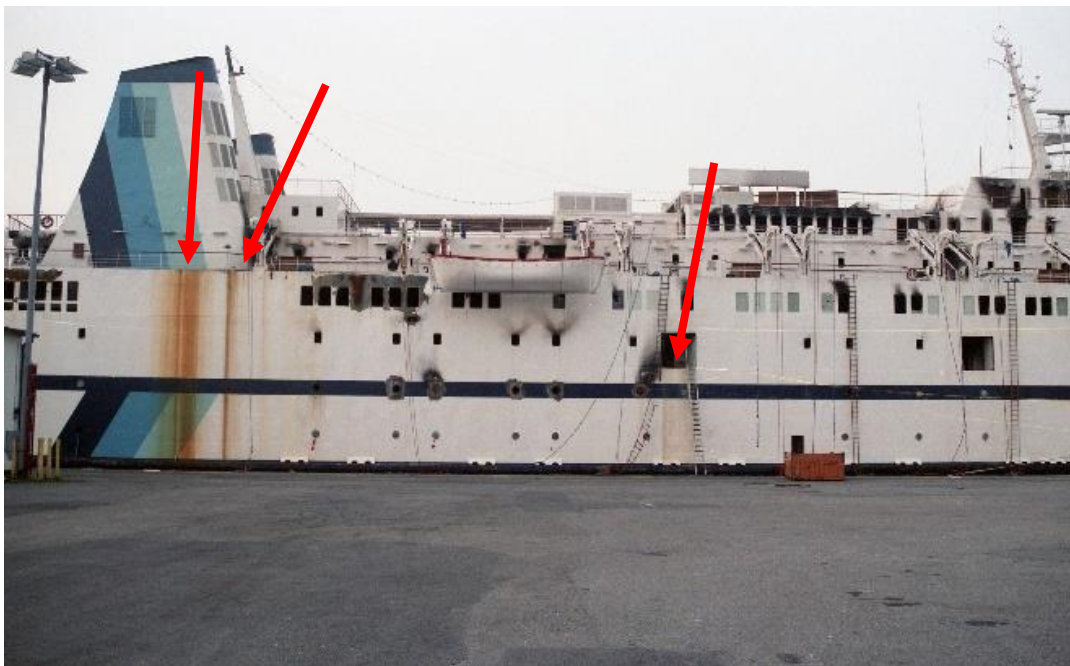
Figur 81 - Bilder som viser brune striper på styrbord side (indikert med piler).

Som vist så kan man på enkelte steder på styrbord side se brune striper på siden av skipet. Alle de brune stripene er på styrbord side på skipet. Vi har ikke sett noen tilsvarende striper på babord side.

Det som man også kan legge merke til er at de brune stripene er perfekt loddrette og at de løper hele veien ned til bunnen av skipet. Man kan også merke seg at stripene synes å starte på følgende steder:

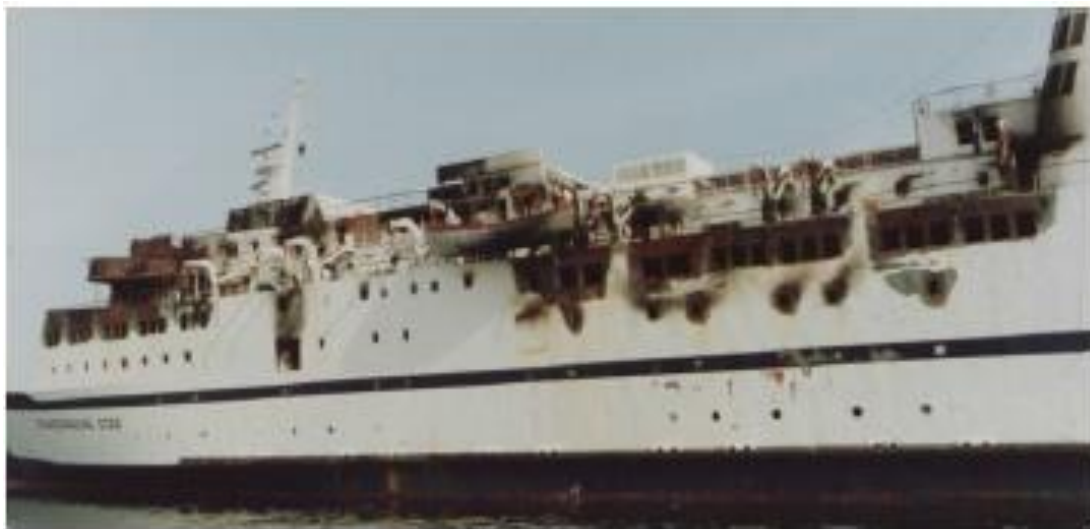
Figur 82 - Bilde som viser babord side av skipet. Her kan man ikke se noen brune striper.

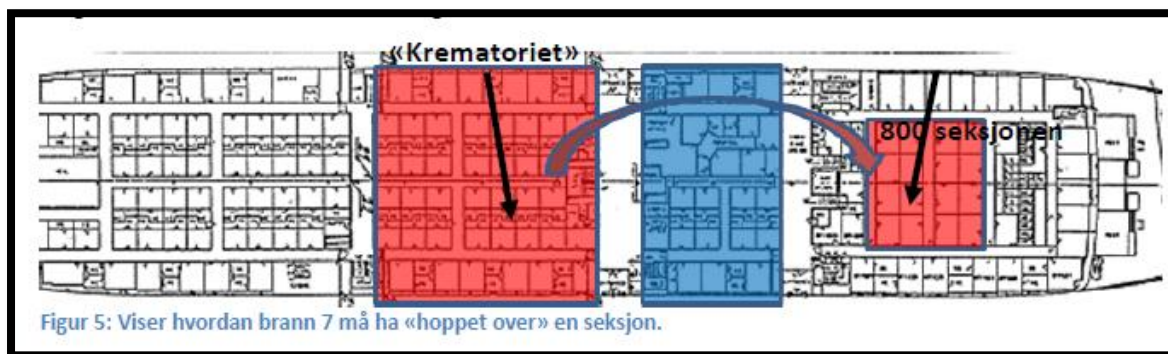
Som et argument for at det må være snakk om flere uavhengige branner om bord på *Scandinavian Star* har Firesafe vist til brannspredningen på Gulf Dekk, hvor de mener at brannen må ha «hoppet over» hospitaleksjonen (blått område i figuren under) for å komme til 800 korridoren.

Til dette bemerker kommisjonen for det første at den illustrasjonen som Firesafe har utarbeidet er misvisende i forhold til det bildematerialet som foreligger av det aktuelle området. Det er ikke slik at området som Firesafe har markert med blå farge er helt uten brannpåvirkning.

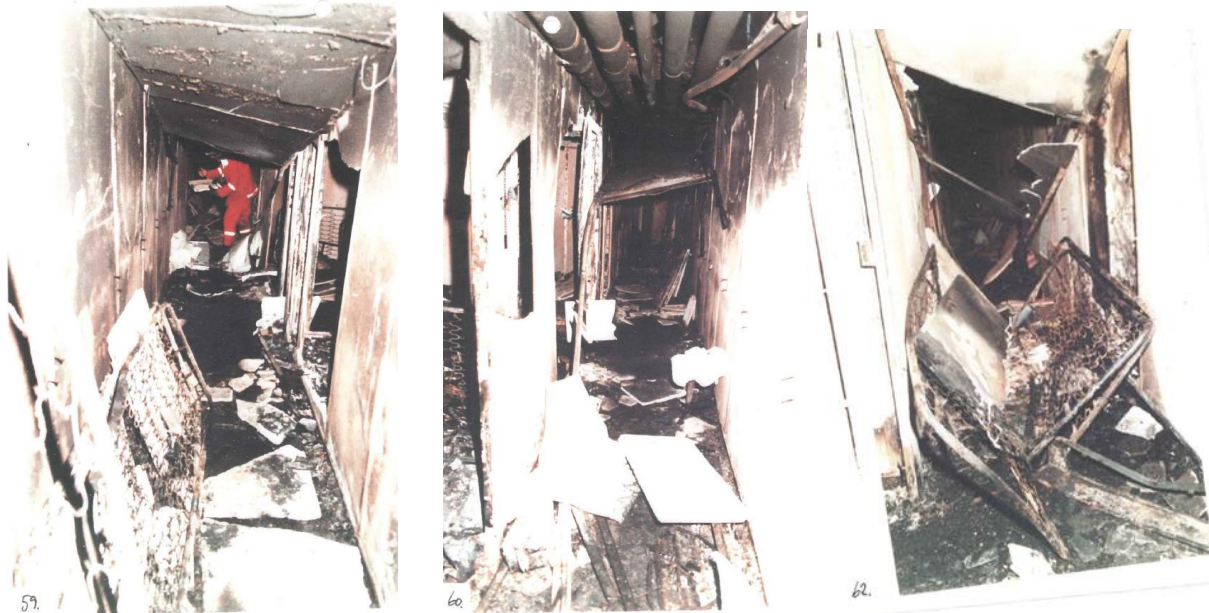
Det har vært hevdet at sengebunner ble plassert ut i korridoren i 300-seksjonen for å gi næring til katastrofebrannen.¹⁹⁸ Denne teorien har blant annet vært forankret i følgende bilder fra korridoren:

Disse bildene er tatt fra ulike vinkler og viser den samme delen av 300-seksjonen. Bildene er tatt av Dantest under deres utredningsarbeid. Sammen med SINTEF ble Dantest oppnevnt som brannteknisk sakkyndige for Schei-kommisjonen, og deres oppdrag var å avgi en sakkyndig uttalelse om det fysiske brannforløpet på *Scandinavian Star*. Bildene ble tatt i mai 1990, mens skipet lå til kai i København.¹⁹⁹

Kommisjonen anser det som sannsynlig at sengebunnene ble plassert i korridoren i forbindelse med ID-gruppens arbeid. Dette kan være forenlig med at ID-gruppen påbegynte sitt arbeid i denne delen av 300-seksjonen om ettermiddagen 10. april 1990, og ferdigstilte arbeidet 12. april 1990.²⁰²

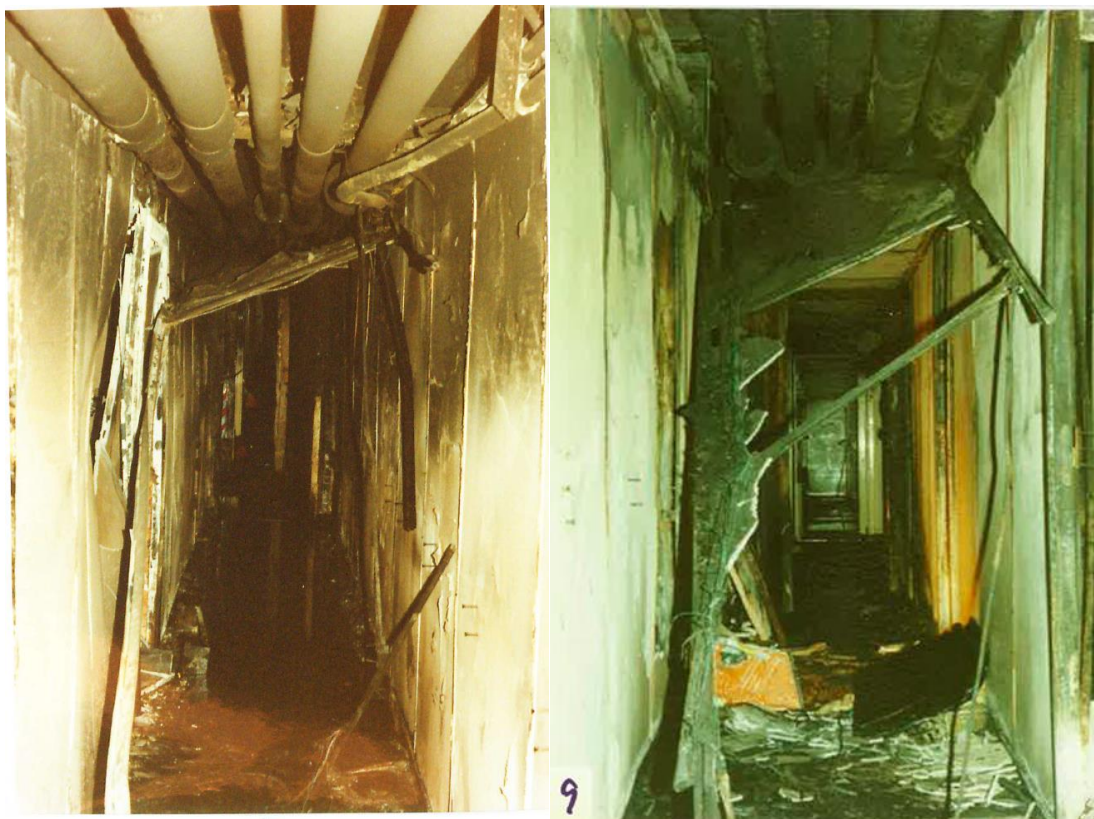
Den danske Søfartsstyrelsen v/Flemming Thue Jensen og Valter Merrild-Hansen var om bord på *Scandinavian Star* for å foreta undersøkelser i perioden 8. til 10. april.²⁰⁰ Bildene nedenfor er tatt av korridoren i 300-seksjonen under Søfartsstyrelsens undersøkelser 10. april 1990.²⁰¹

Kommisjonen har ikke funnet noen holdepunkter for at sengebunnene var i korridoren før Søfartsstyrelsen gjennomførte sine undersøkelser, for så å bli fjernet under undersøkelsene og satt tilbake senere. Kommisjonen legger derfor til grunn at sengebunnene ble plassert i korridoren etter at Søfartsstyrelsen hadde tatt det aktuelle bildet.

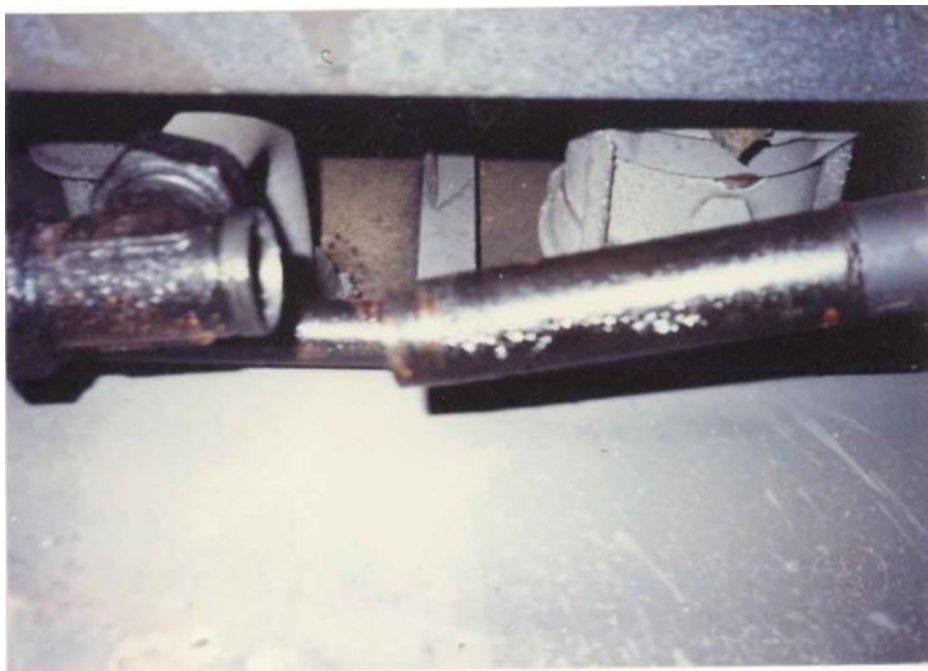
Foto nr. 1: Returolierøret med afgrening til betjeningspanel på bildæk. Røret trukket ud af skæringssamlingen til T-stykket.

Som det fremgår av Dantests bilder, er det på det rene at hydraulikkørret var bøyd, og at det var et brudd i hydraulikkørret.

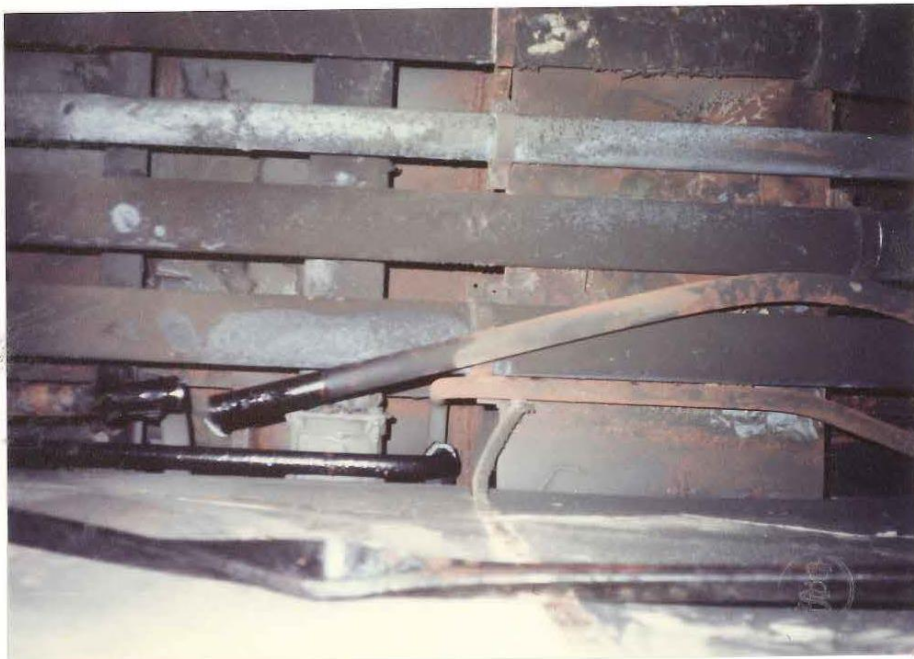
Foto nr. 2: Samme sted som foto nr. 1. Retur-
olierøret er bukket.

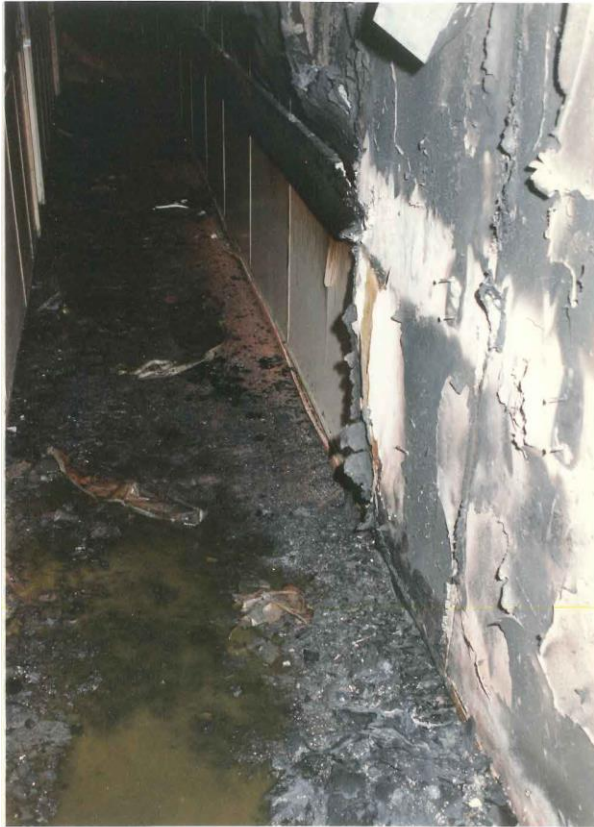
28.

Styrbords hyttkorridor C däck. Bilden tagen akterut. Längst bort på golvet syns skungummimadrasser. Papperet på golvet är rester av skyddspapper som legat på golvmattan. Reparationsarbeten pågick i denna korridor. Det grönbruna på golvet är hydraulolja som runnit till efter branden.

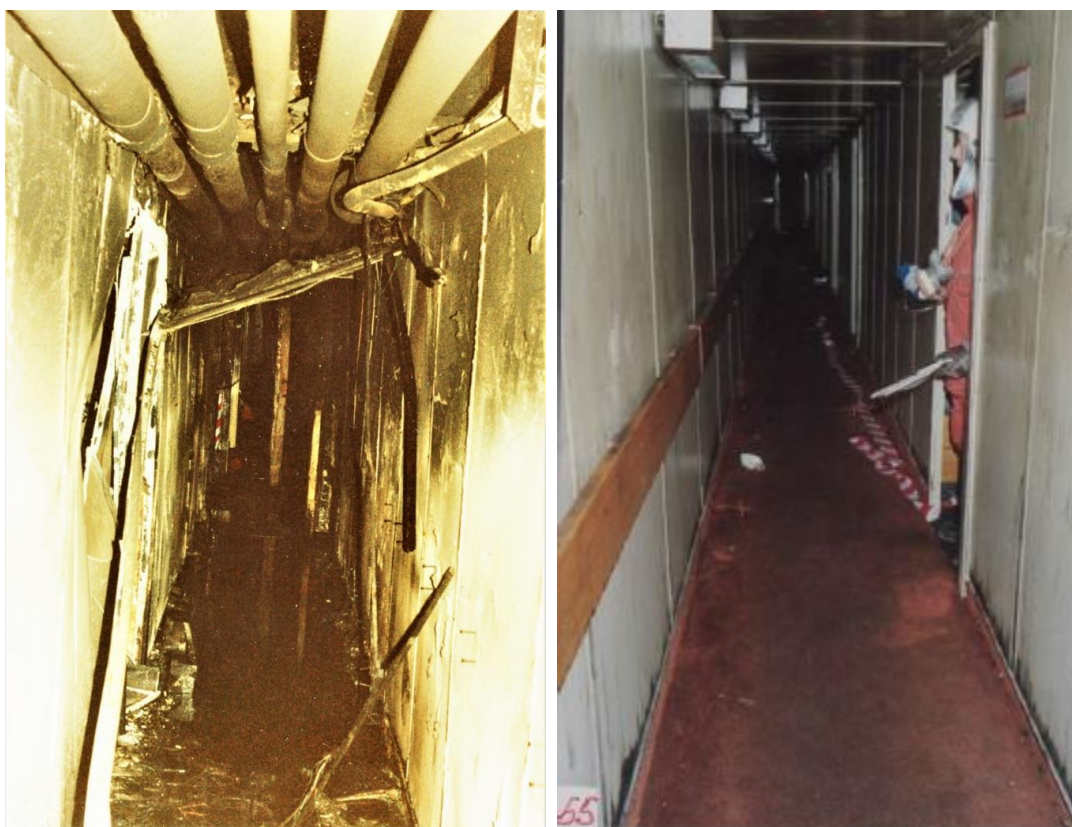
Figur 78 - Bilde fra nevnte korridor på Dekk 4 tatt 10.april 1990. På bildet så kan man ikke se at det er noen synlig diesel i slokkevannet på gulvet i korridoren. Man kan heller ikke se noen høy temperatur skader. Bildet til høyre viser en generell korridor som er tilnærmet upåvirket av brann for å gi et bilde hvordan en slik korridor typisk så ut før brannen»

Norconsult peker videre på at dersom det hadde vært tilført store mengder dieselolje, ville slagsiden ha ført til at dieselolje ville ha rent ned til laveste punkt og medførte en oppsamling av slokkevann og dieselolje her. Heller ikke i forbindelse med drenering av slokkevann fra fartøyet er det gjort observasjoner av større mengder dieselolje.

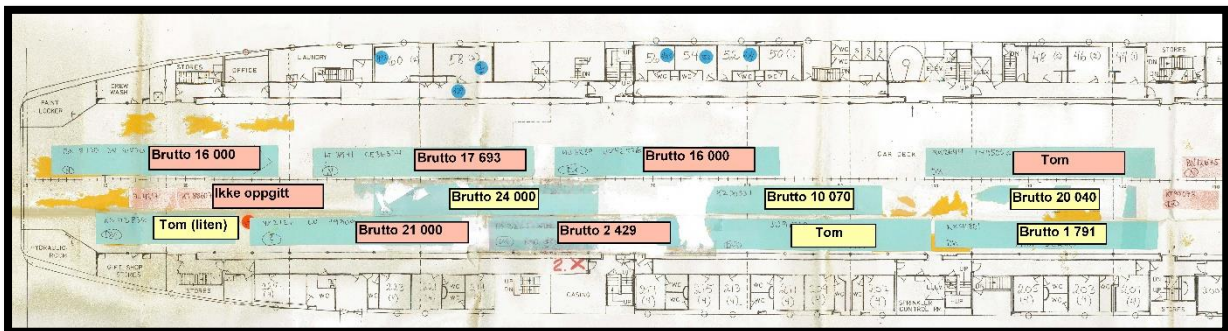
Informasjon er sammenstilt i figuren under. Gule bokser viser lastebiler, mens orange bokser viser vogntog / trekkvogn med henger. Brottovekt ihht lastdeklarasjonen fremgår av boksene.

Til tross for at det er flere lastebiler på styrbord side kan ikke kommisjonen se at det er holdepunkter i det faktiske materialet for å kunne hevde at innlastingen av kjøretøy på *Scandinavian Star* ble gjort i den hensikt å destabilisere fartøyet når en blant annet ser på den totale vektfordelingen.
