Havarikommissionen
Accident Investigation Board Denmark

Undersøgelsesrapport

Lyntog L 210 kollideret med sættevognstrailer fra godstog G 9233 på Storebæltsbroen (Vestbroen)

02.01.2019

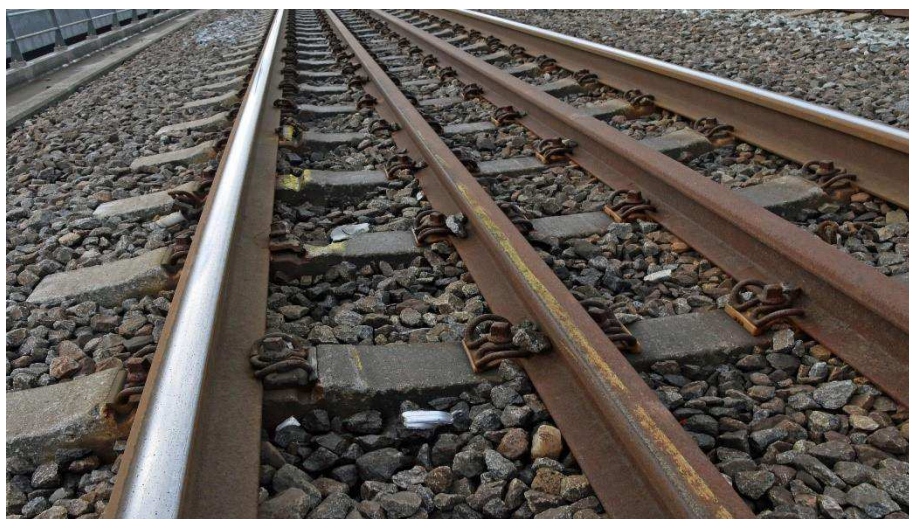
Her (km 126,691) fandtes også flere beskadigede sveller, hvor bl.a. en svelle var flækket og svelle-skruen revet op.

Figur 5: Skrabemærker på beskyttelsesskinne, 1. hovedspor, km 126,691

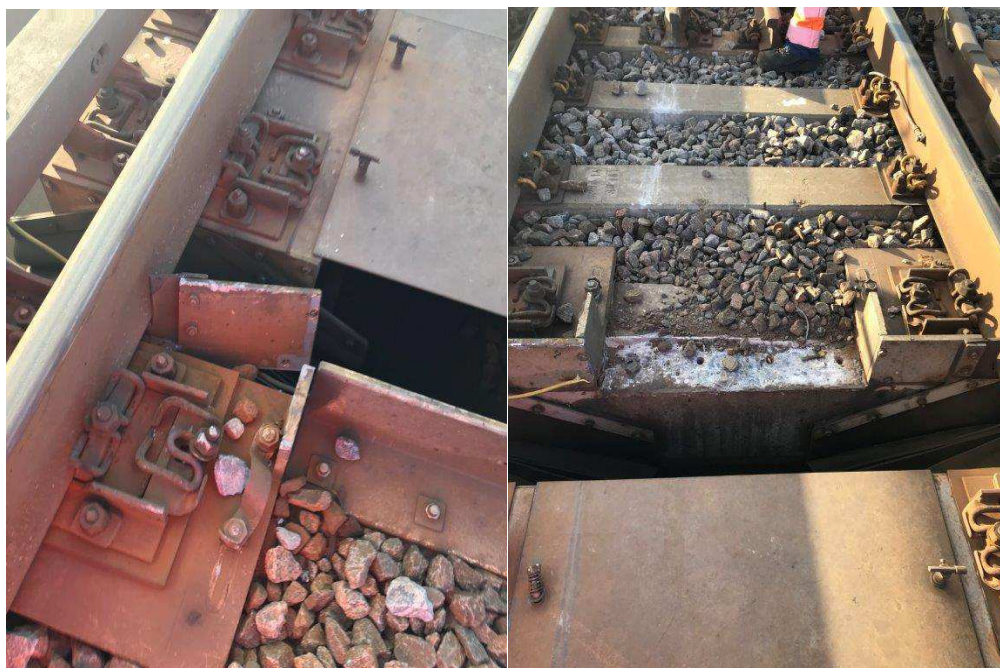
Figur 6: Km 126,740 og km 126,750. Skader på skinneudtræk i 1. hovedspor

Skaderne på skinneudtrækket var især på en del af opbygningen mellem skinnerne op ad den sydlige køreskinne nærmest Sprogø. Fjernest fra Sprogø var bl.a. vinkeljern midt mellem skinnerne slået af.

Såvel skrabemærker, som skader på svel-ler, befæstelser og på skinneudtræk var nye og fandtes iflg. A/S Storebælt ikke inden ulykken.

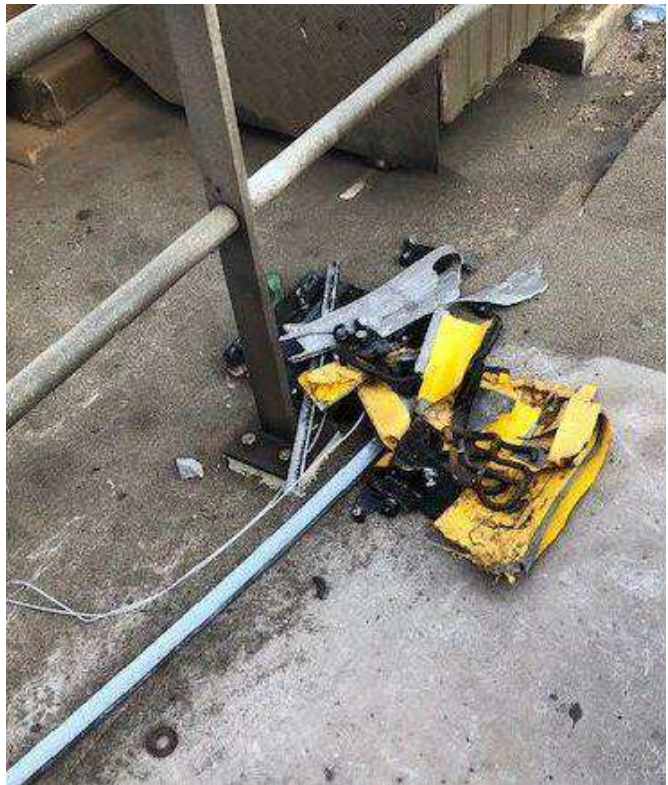
Figur 7: Hjørne af trailer med del af tagpresenning

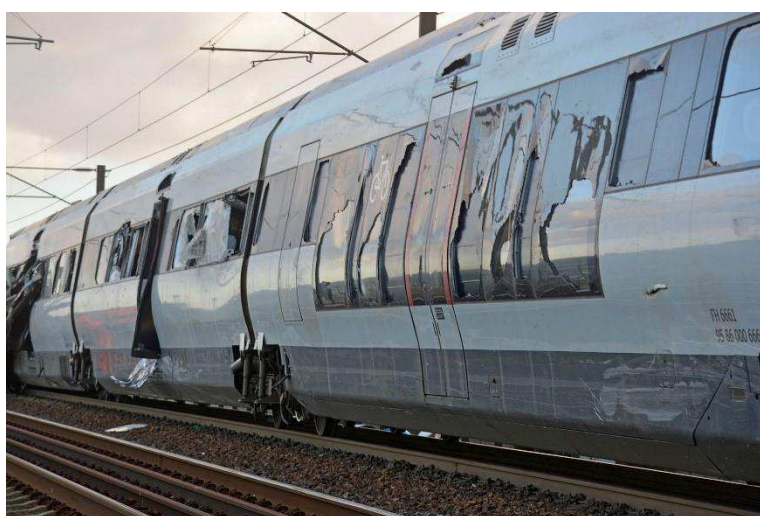
Figur 9: Km 127,40. Skader på L 210. Traileren ses forrest til venstre. Herefter anden og tredje vogn

Umiddelbart kunne det iagttages, at sættevognstraileren lå trykket skråt ind og op hen til lidt efter dørpartiet (7) i forreste vogn. De efterfølgende vinduer i forreste vogn havde udvendige skader på vinduespartier, hvoraf flere var gennembrudte.

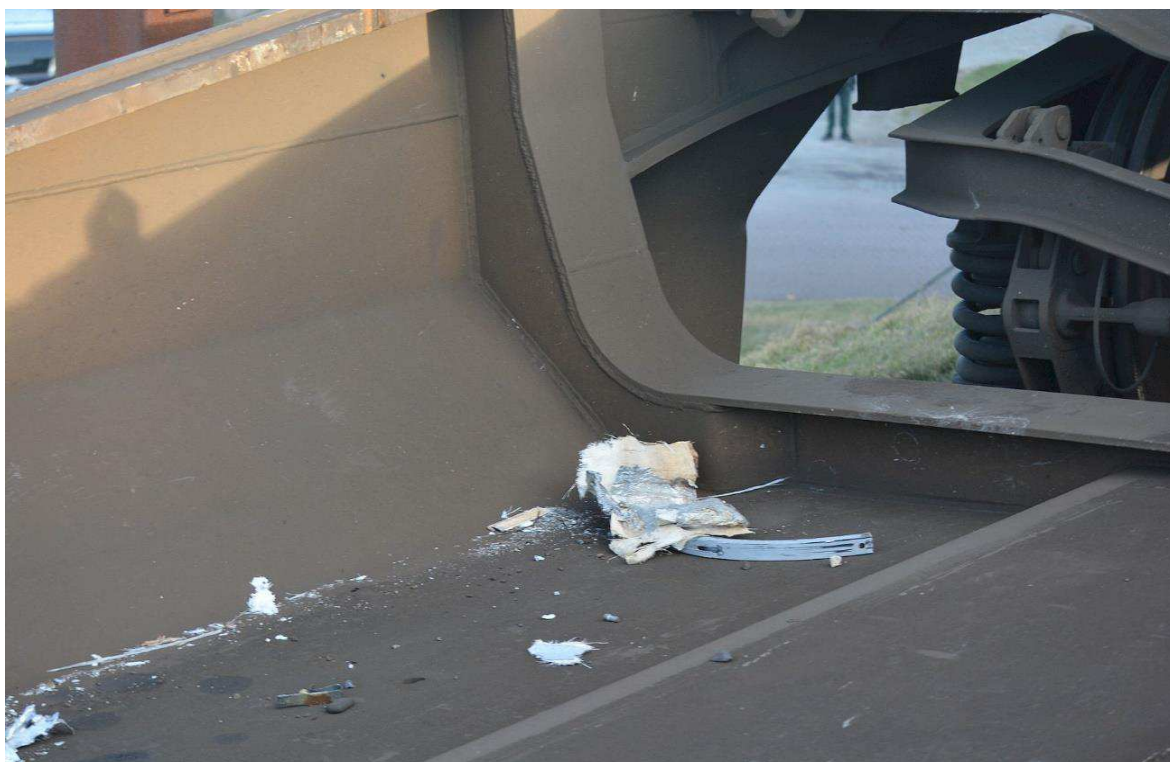
På lommevognen lige op mod lokomotivet manglede en trailer på forreste plads på forreste del af vognen. Den ene containerbom lå på skrå. I bunden af forreste del af vognen fandtes en del stumper fra IC4 (L 210).

Figur 12: Stumper fra IC4 bagest i forreste lommevogn, hvor sættevognstraileren BK 9024 havde stået.

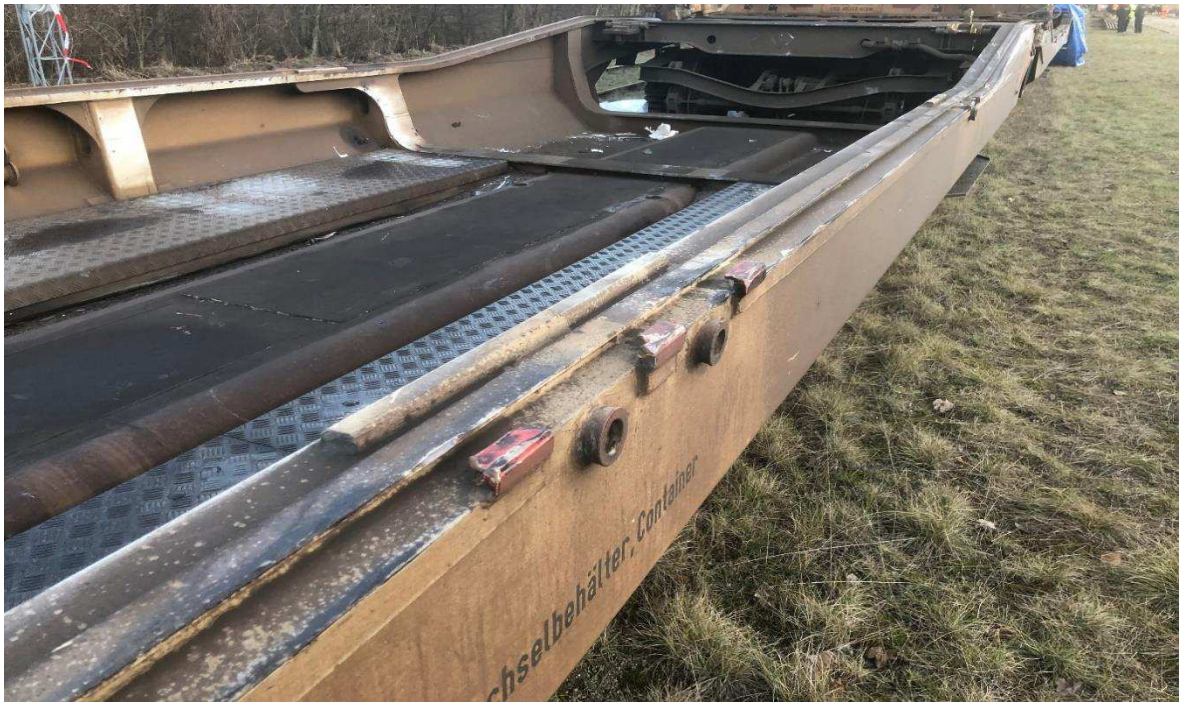
Skaderne på lommevognen hvor den tabte sættevognstrailer havde stået, var begrænset til skader på containerbommene, oversiden af venstre side på lommen og mærker fra maling og dæk.

Oversiden og ydersiden af venstre side på lommen var lettere beskadiget.

Figur 37: Skader på lommevognen

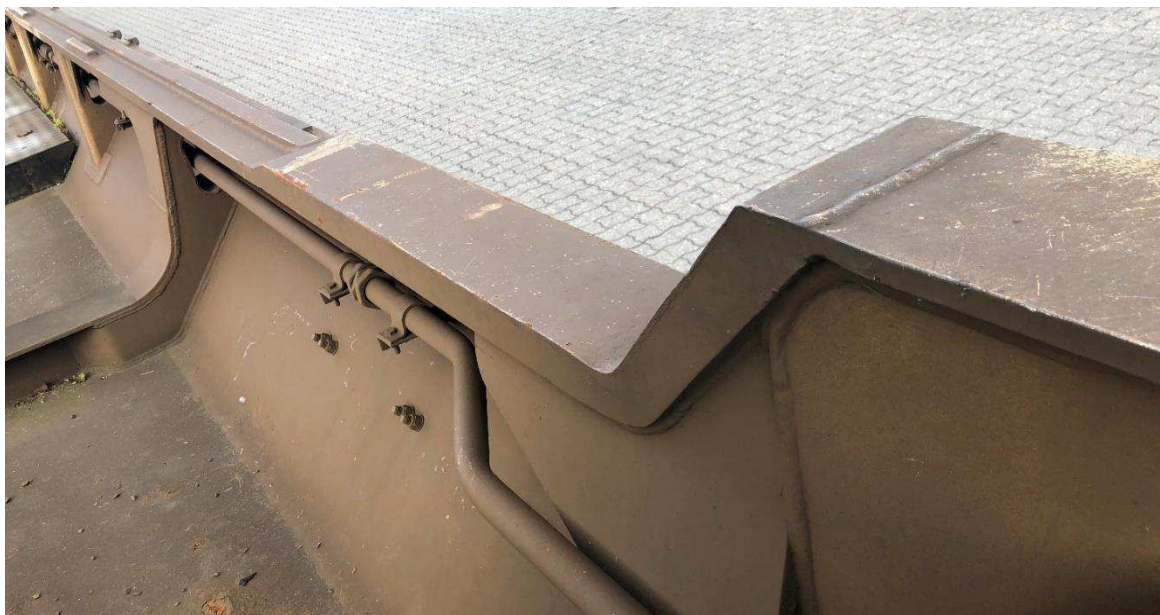
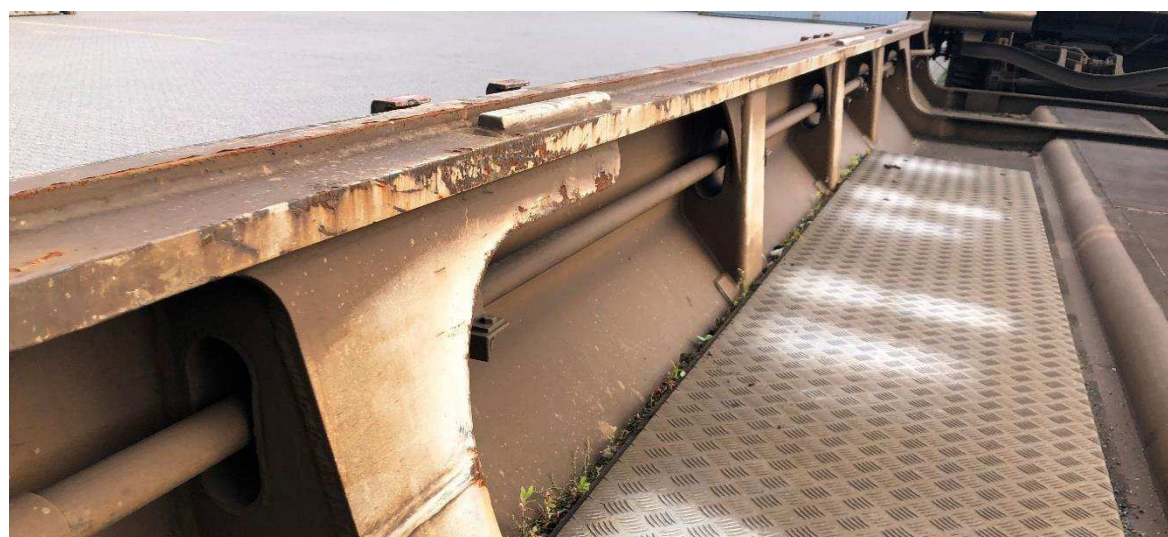
Figur 38: Skader på lommevognen

Der var begrænsede skader indvendigt på lommevognen. Skaderne bar præg af at være opstået under normal drift.

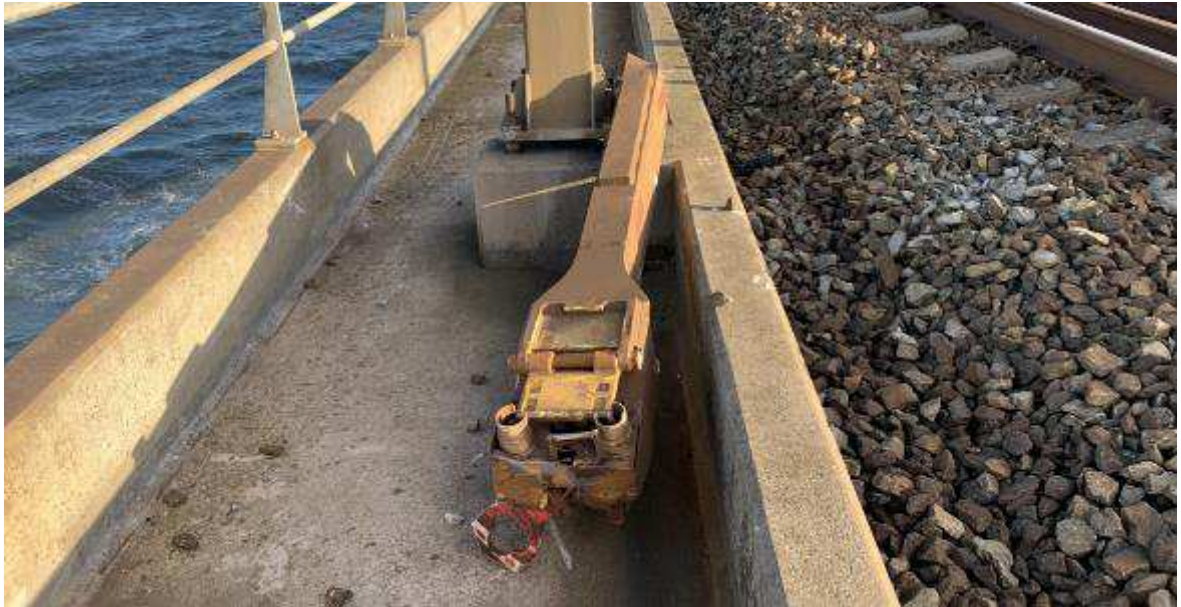
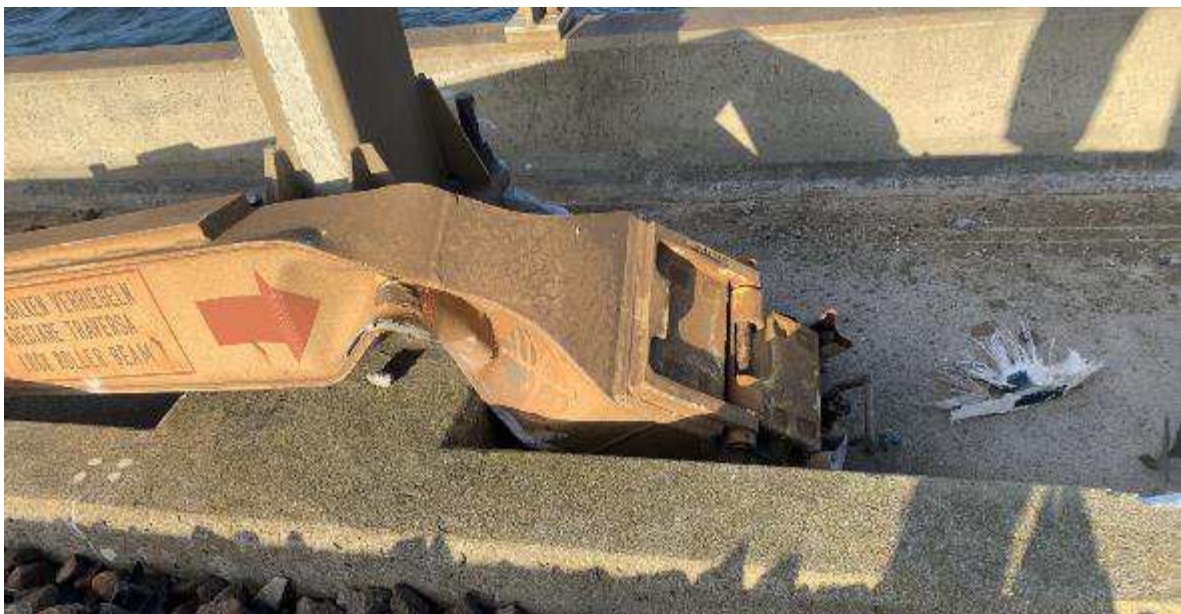
Den ene containerbom blev fundet ved en køreledningsmast ved km 127,450 (ca. ved kollisionspunktet). Den var kraftigt deformeret som følge af, at den havde ramt masten og dens fundament.

Figur 39: Km 127,450 Containerbom fra lomnevognen ved køreledningsmast. IC 4 beklædning.

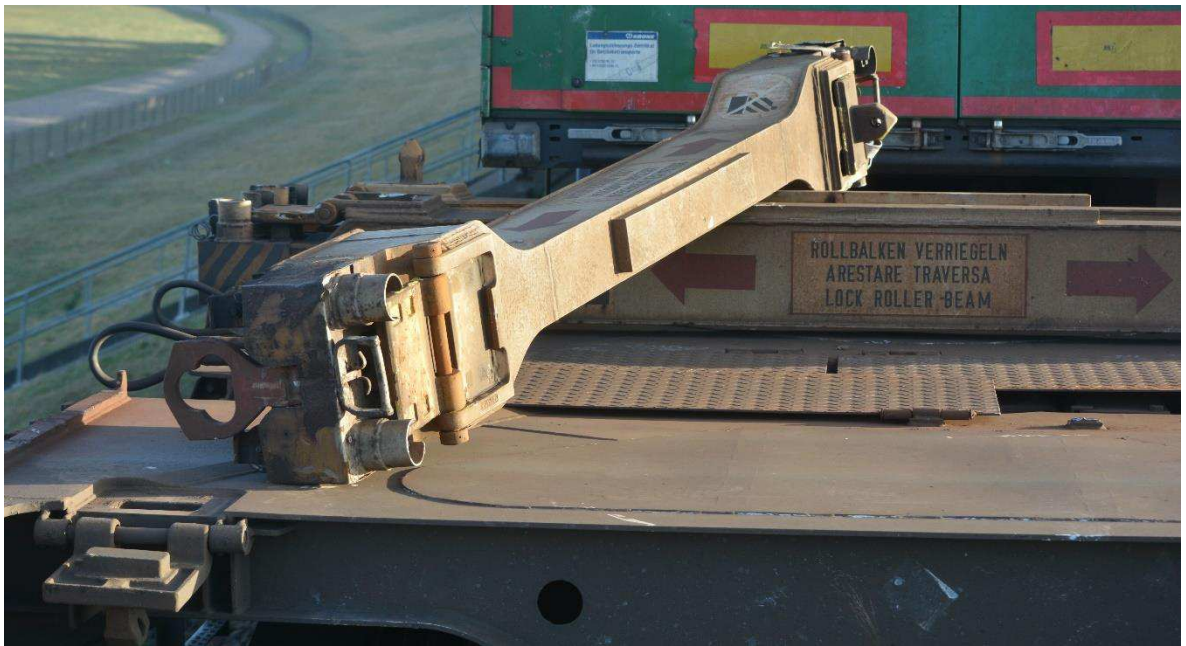
Den anden containerbom var revet løs, men befandt sig stadig på lommevognen.

Figur 40: Containerbom revet løs fra sin plads på lommevognen

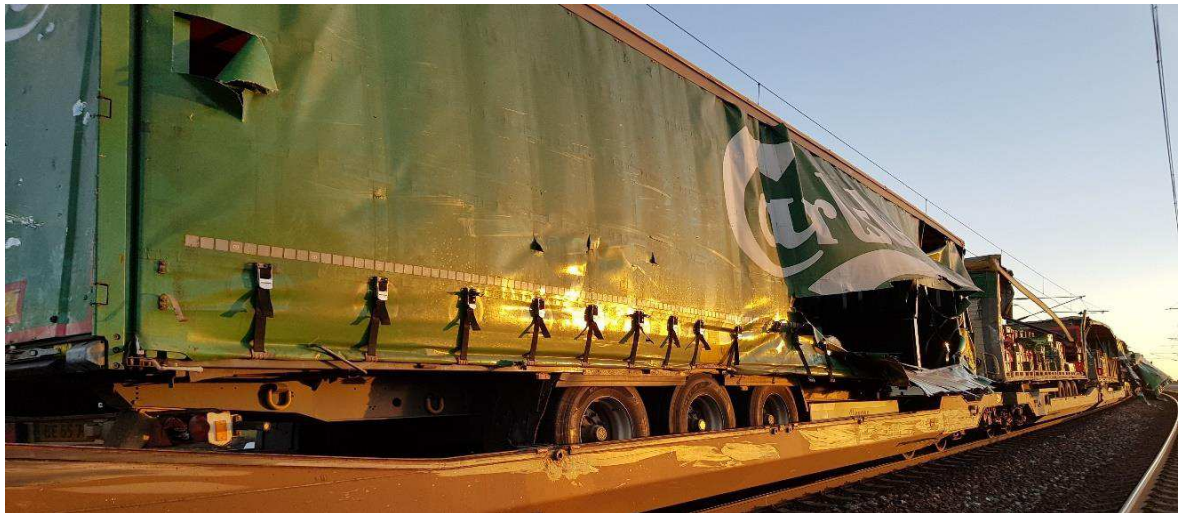
Figur 41: Skader på sættevognstrailer i position 2 - samme vogn som ulykkestailereren

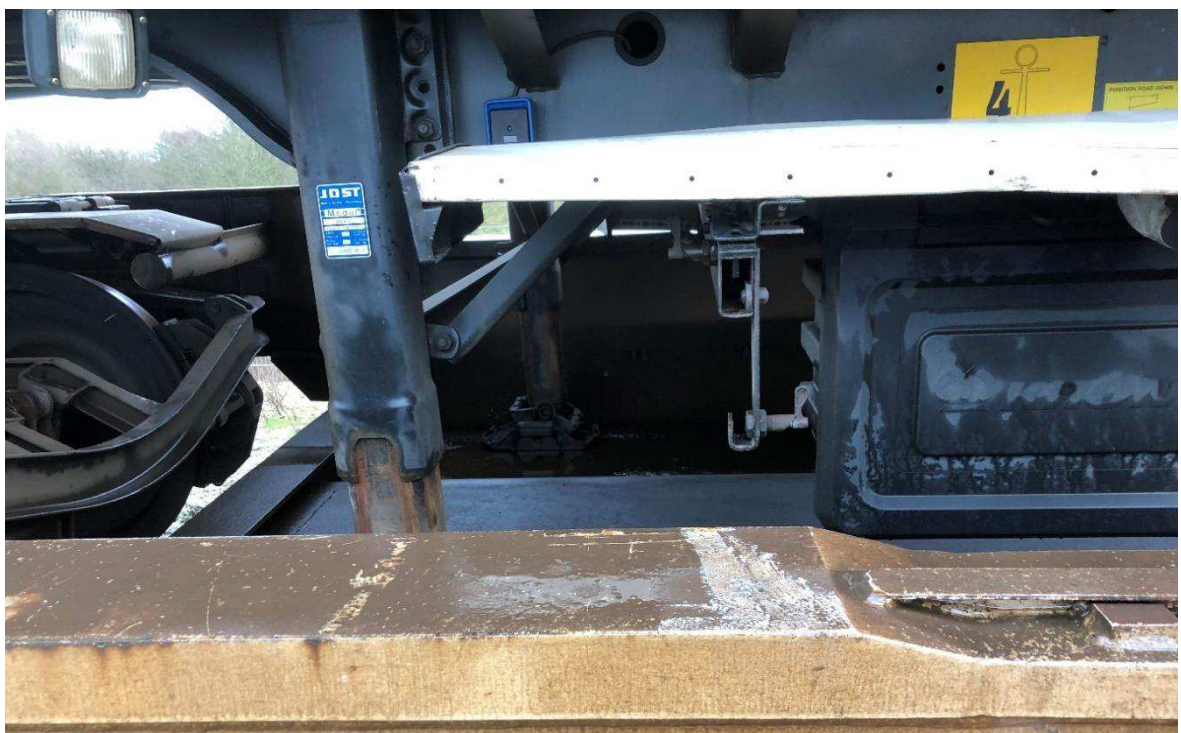
Ved at læsse en tilsvarende sættevognstrailer på lommevognen, var det muligt, at identificere hvordan nogle af skaderne kunne være opstået. Malingmærker og ridser på oversiden af lommevognen, stemte overens med placeringen af cyklistværnets ophæng samt placeringen af støttebenene.

Figur 42: Sættevognstrailer på lommevognen hvor ulykkestailereren stod- vurdering af skader

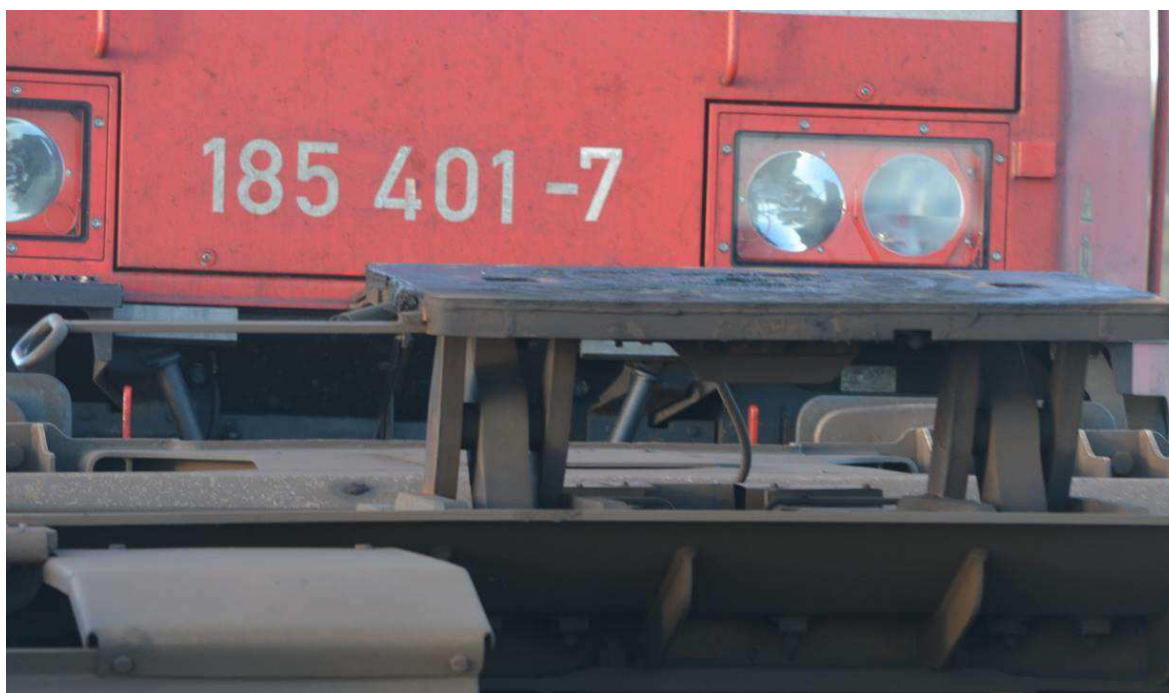
Da skamlen blev inspiceret lige efter ulykken, kunne det konstateres at betjeningshåndtagene var inde i låst position. Skamlen havde ingen unormale skader, men bar dog præg af slitage. Låsepalen var intakt og i god stand.

Figur 46: Skamlen kort efter ulykken

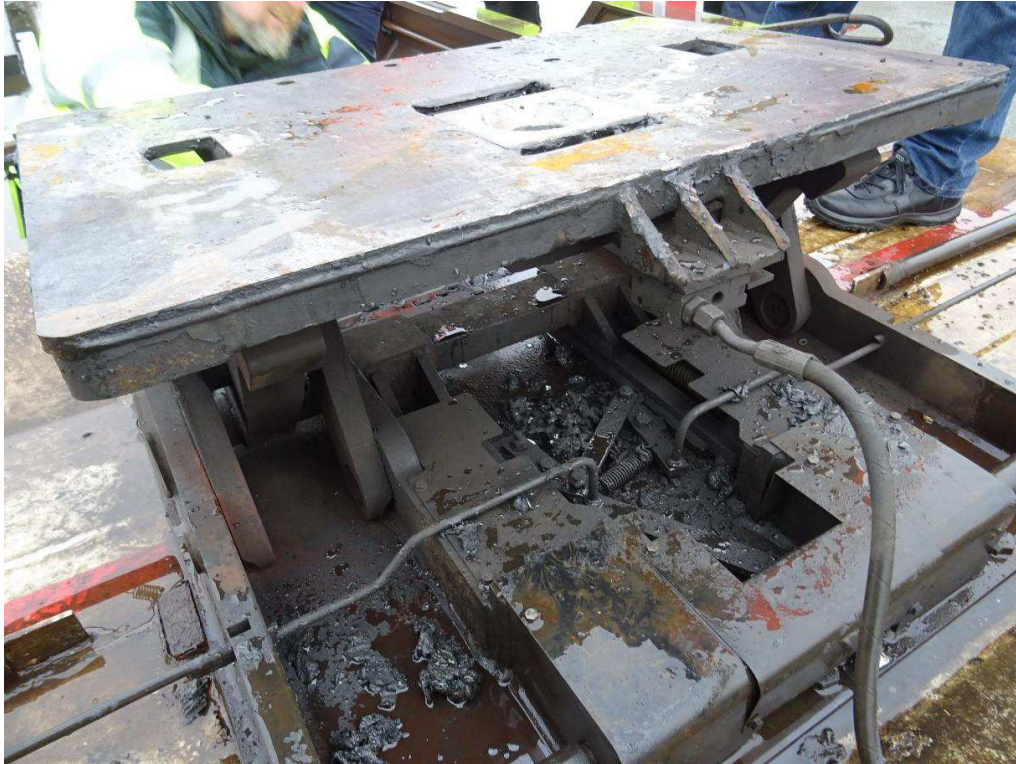
Forkanten af skammelpladen havde flere skader og deformationer, højst sandsynligt forårsaget af en hovedbolt ved tidligere læsninger. SAF-HOLLAND mente at disse kunne stamme fra ulykken, og kunne indikere, hovedbolten havde været læsset foran skamlen under kørsel.

Billedet i Figur 49 billede taget kort efter ulykken og inden afrensning, indikerer efter Havarikommissionens opfattelse, at de skader der var på forsiden af skamlen stammede fra læsning men ikke kørsel

Figur 49: Skammelforkant kort efter ulykken

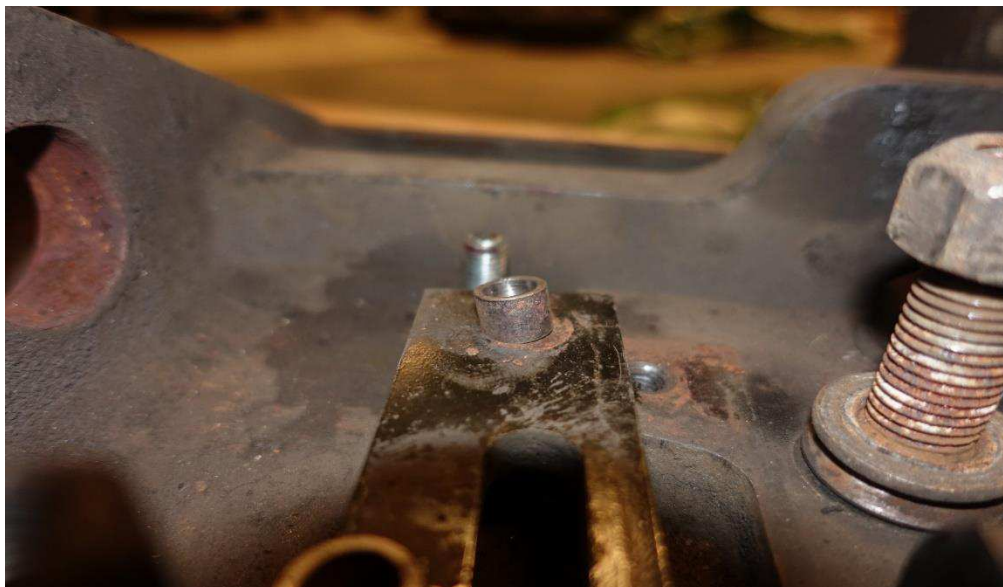
Figur 53: Forbindelse A (omdrejningspunkt)

Både hul og bøsning var lakerede på anlægsfladerne. Dette var ikke beskrevet i tegningerne. Lake-
ringen havde dog ikke kunnet forhindre rustdannelse, der hvor lakken var blevet slidt af under drift.
Bøsningen og udløserarmen kunne konstateres at være rustet fuldstændig fast til hinanden.

Bøsningen var rustet fast i armen. Bøsning og hul i armen var rusten. Omdrejningspunkter skulle
fungere så arm roterer omkring bøsningen. Det kunne ikke lade sig gøre her – her roterede arm med
bøsningen omkring boltene. Der var ingen tegn på smøring.

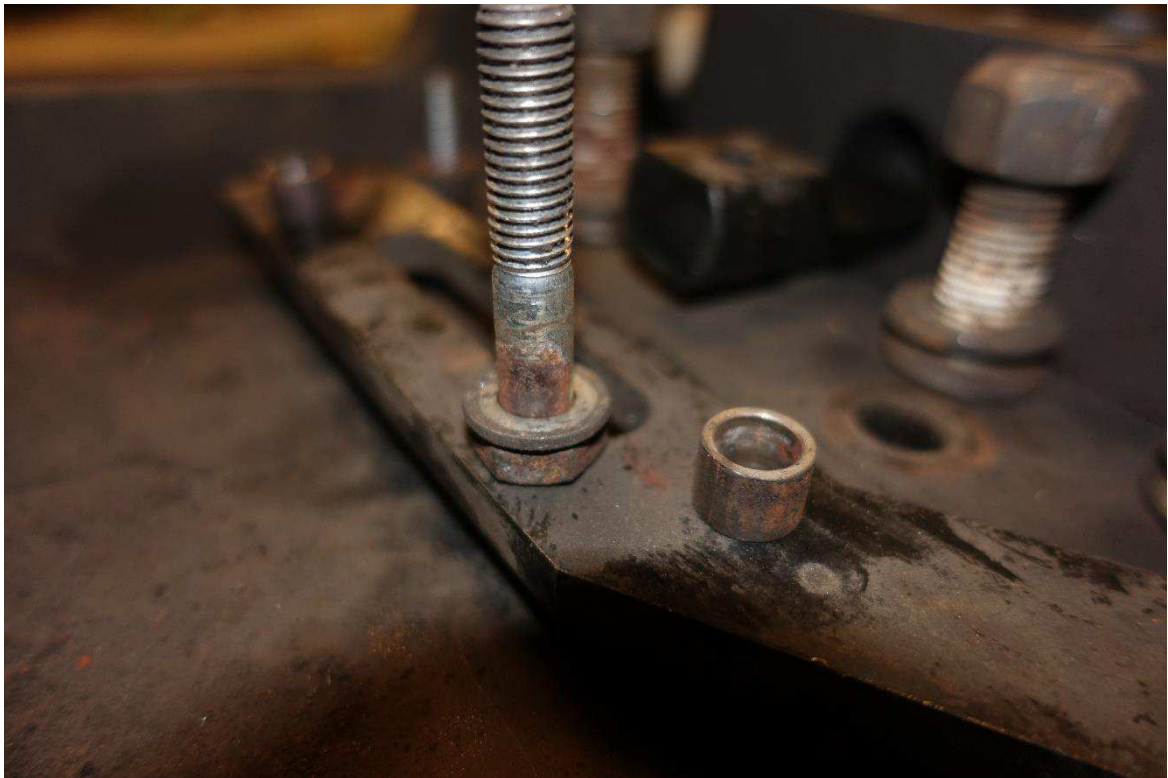
Figur 54: Forbindelse B

Forbindelse B: Befæstelse af udløserarm til udløserpal. Bolt og bøsning var rusten men kunne køre i
slidsen. Ingen spor af smøring. Målte dimensioner på bøsning (yterdiameter = 14,1 mm / indre dia-
meter = 10,3 mm / højde = 10,5 mm) var inden for tolerancen beskrevet i de tidligere tegninger, men
ikke inden for tolerancerne på de nyeste tegninger hvad angår ydre diameter 13,9 +/-0,05 mm. Målt
bredde af slidse i arm 14,3 mm, hvilket er inden for tolerancerne i tidligere tegninger (14,0-14,4
mm) og nyeste tegninger (design: 14,2-14,3 mm). Bolt per design.

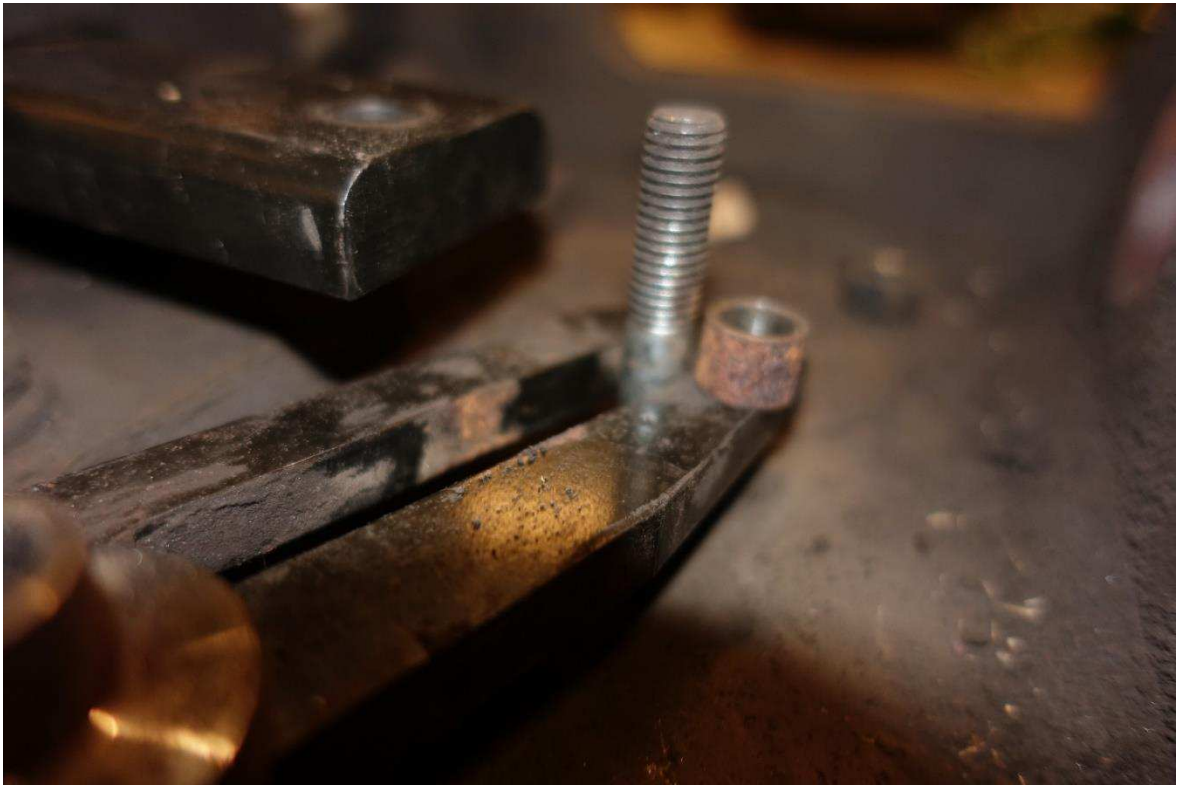
Figur 55: Forbindelse C

Forbindelse C: Befæstelse af låsepal til arm. Bøsningen var rusten. Ingen spor af smøring. Dimensi-

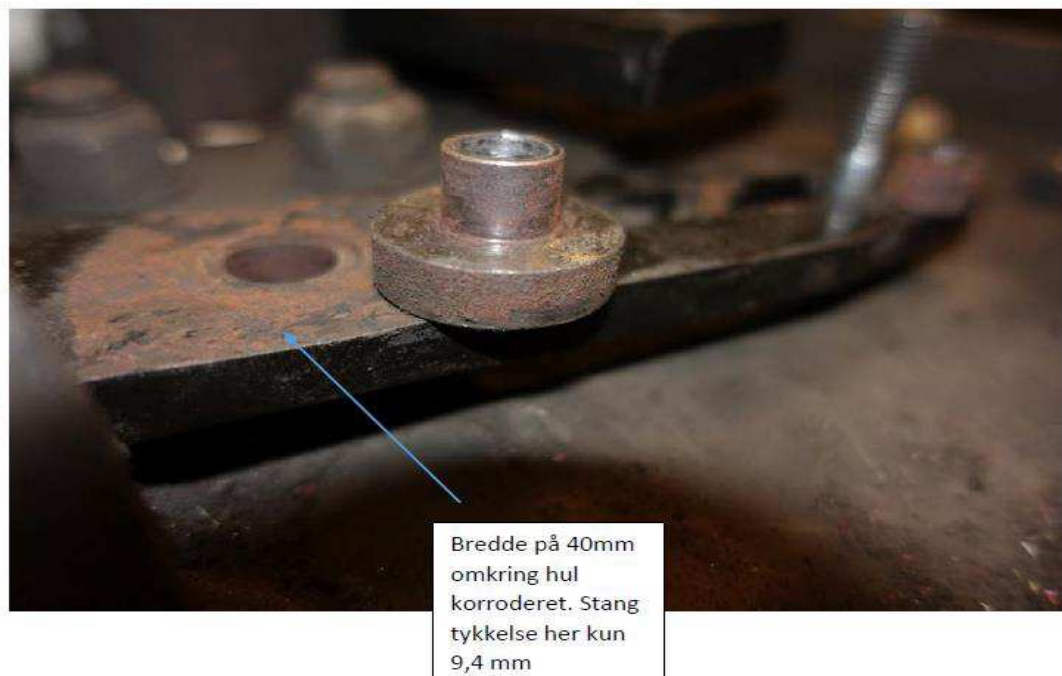
Figur 56: Forbindelse D

Forbindelse D: I dette omdrejningspunkt kunne armen rotere om bøsningen som det var hensigten. Bøsning og hul i armen var rusten. Ingen tegn på smøring. Armens overflade var rusten omkring hul for bøsning, hvilket havde reduceret armtykkelse til 9,4 mm. Bøsning per design. Hul diameter i arm 14,2 mm (design 14,2-14,3 mm).

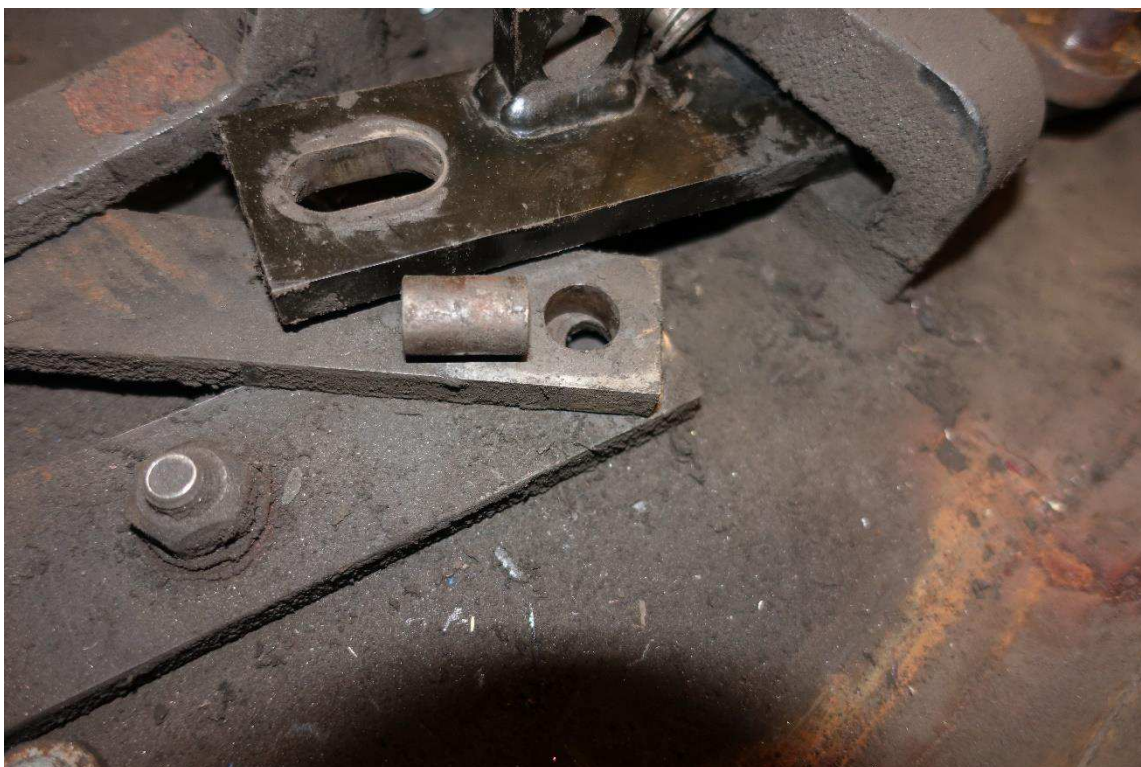
Figur 57: Forbindelse E

Forbindelse E: I befæstelsen kunne armen rotere om bøsningen som tiltænkt. Bøsning og hul i arm var rusten. Ingen tegn på smøring. Delene blev ikke målt op.

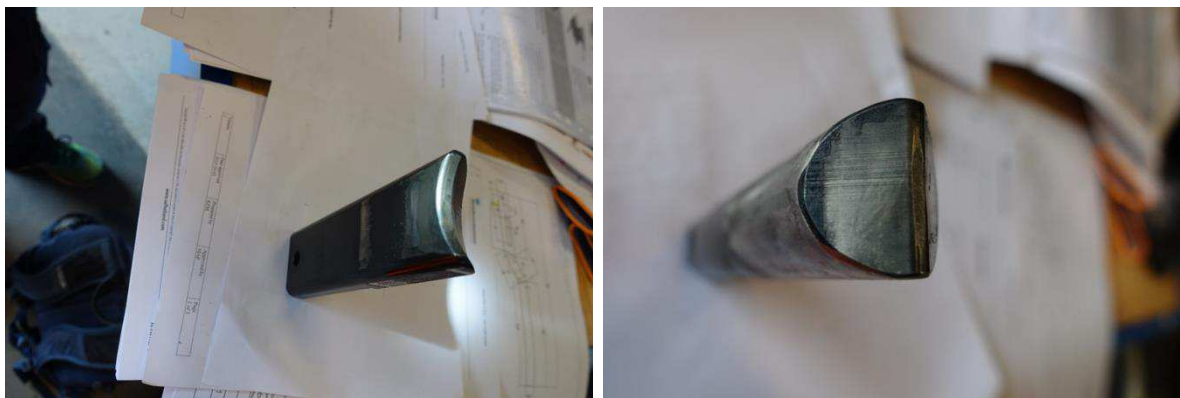
Udløserpal og låsepalen blev afmonteret. De var velsmurte og kørte fint i deres kanal. Herefter blev de inspiceret. Der blev ikke fundet nogle skader på disse. Se nedenstående figurer.

Figur 58: Låsepæl og udløserpæl

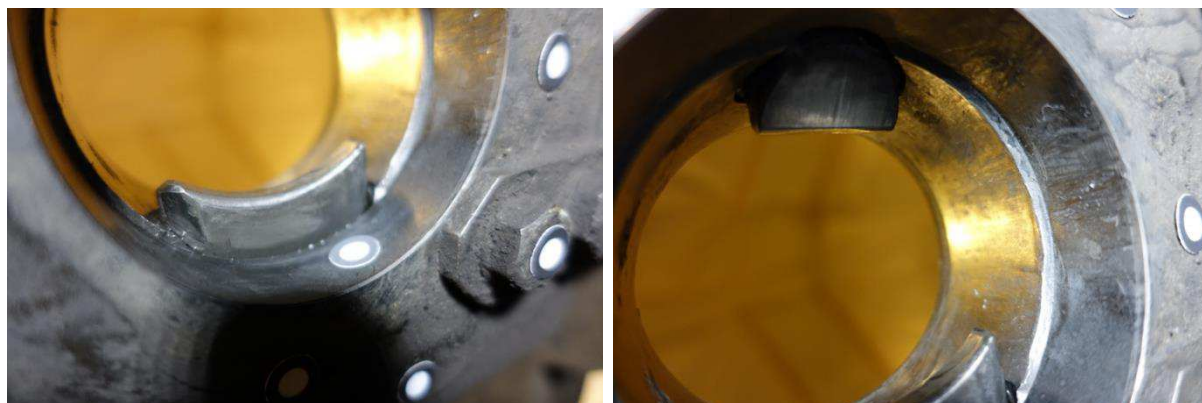
Figur 59: Hul for hovedbolt

Hullet i skamlen til hovedbolten, havde ingen skader.

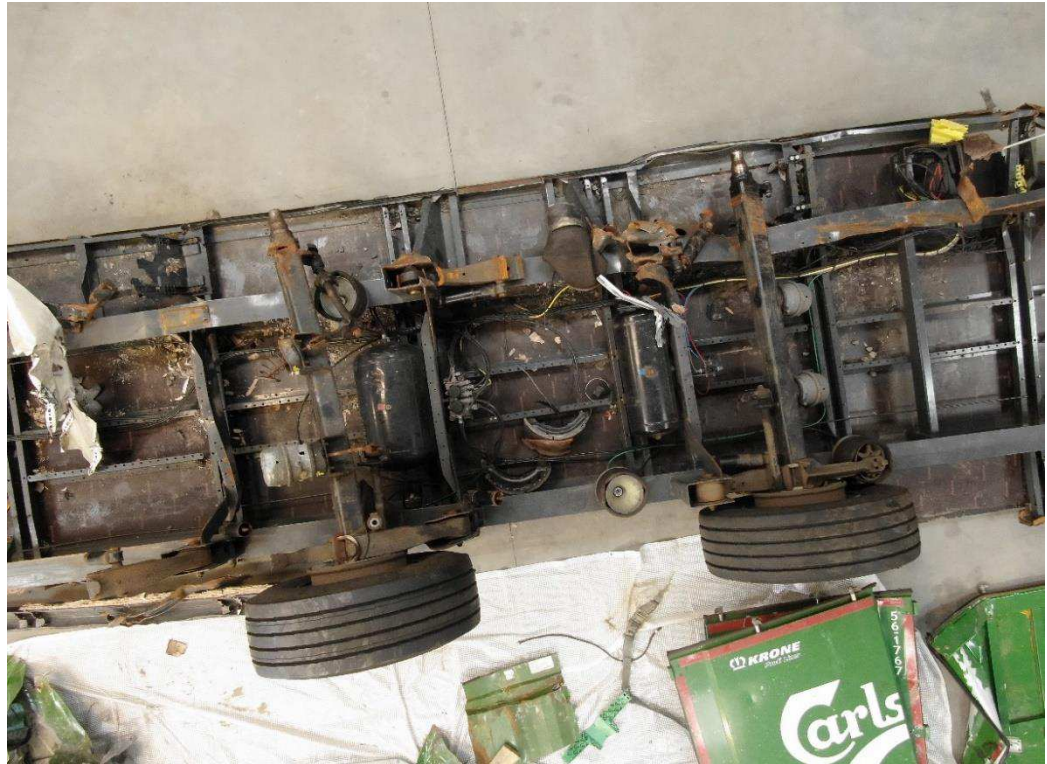
Den forreste komplette hjulaksel samt et af dens ophæng blev revet af og lavede dybe deformationer i de to kraftige langsgående profiler. Den anden og tredje hjulaksel var stadig fastgjort til ladet i et af deres ophæng. Deres venstre hjul med fælg og tromlebremse var revet af.

Figur 61: Skader på sættevognstrailer i hjulområde

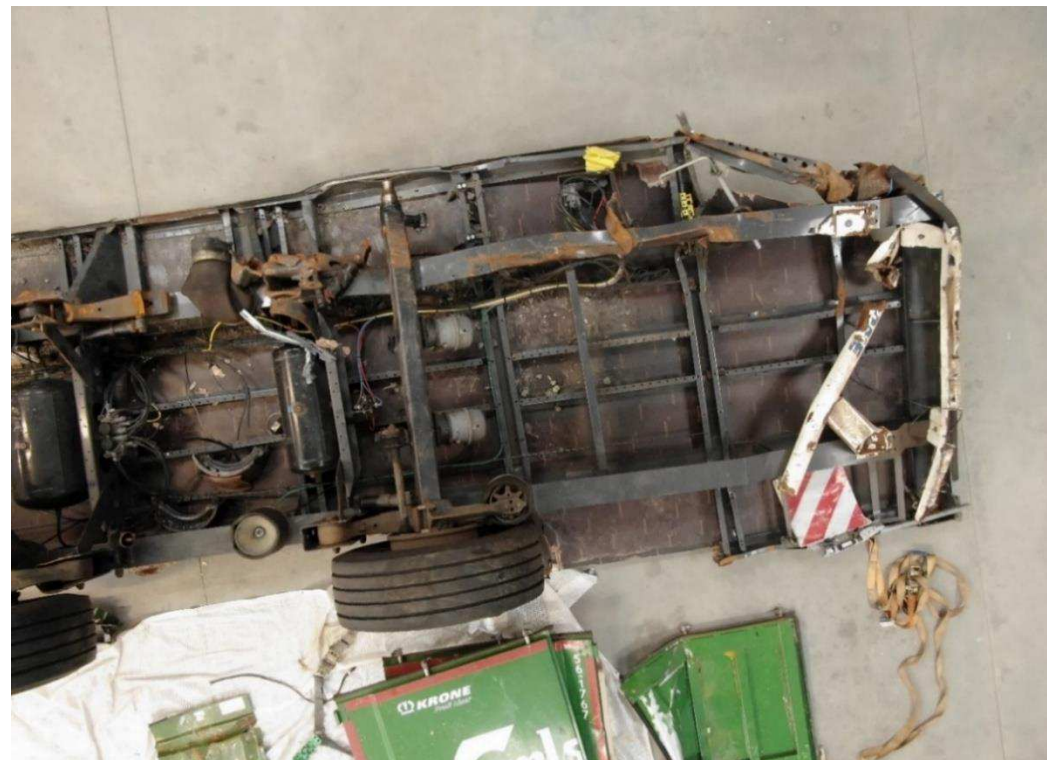
Figur 62: Beskadigelser på bageste del af sættevognstrailer

Venstre bagerste del af trailerladet var kraftig beskadiget.

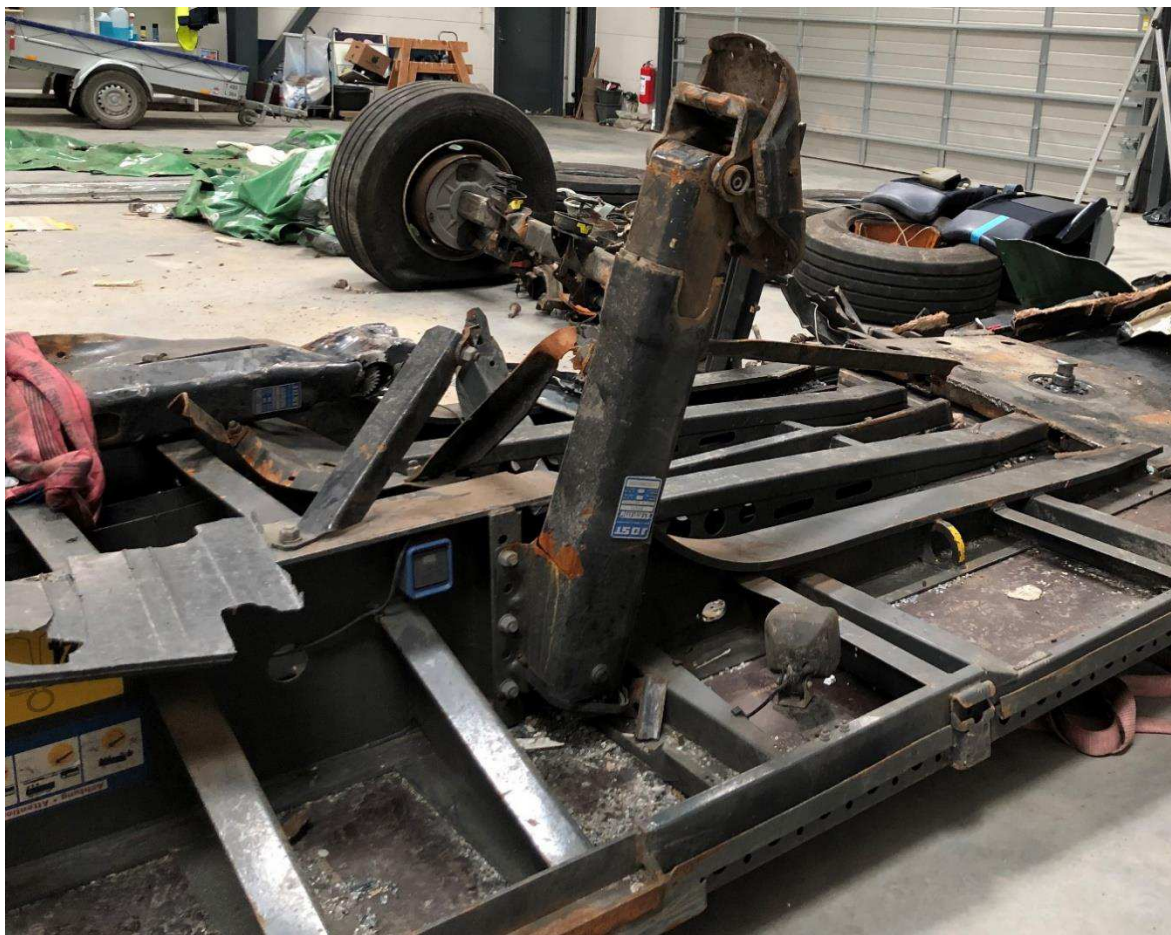
Figur 63: Beskadiget venstre støtteben

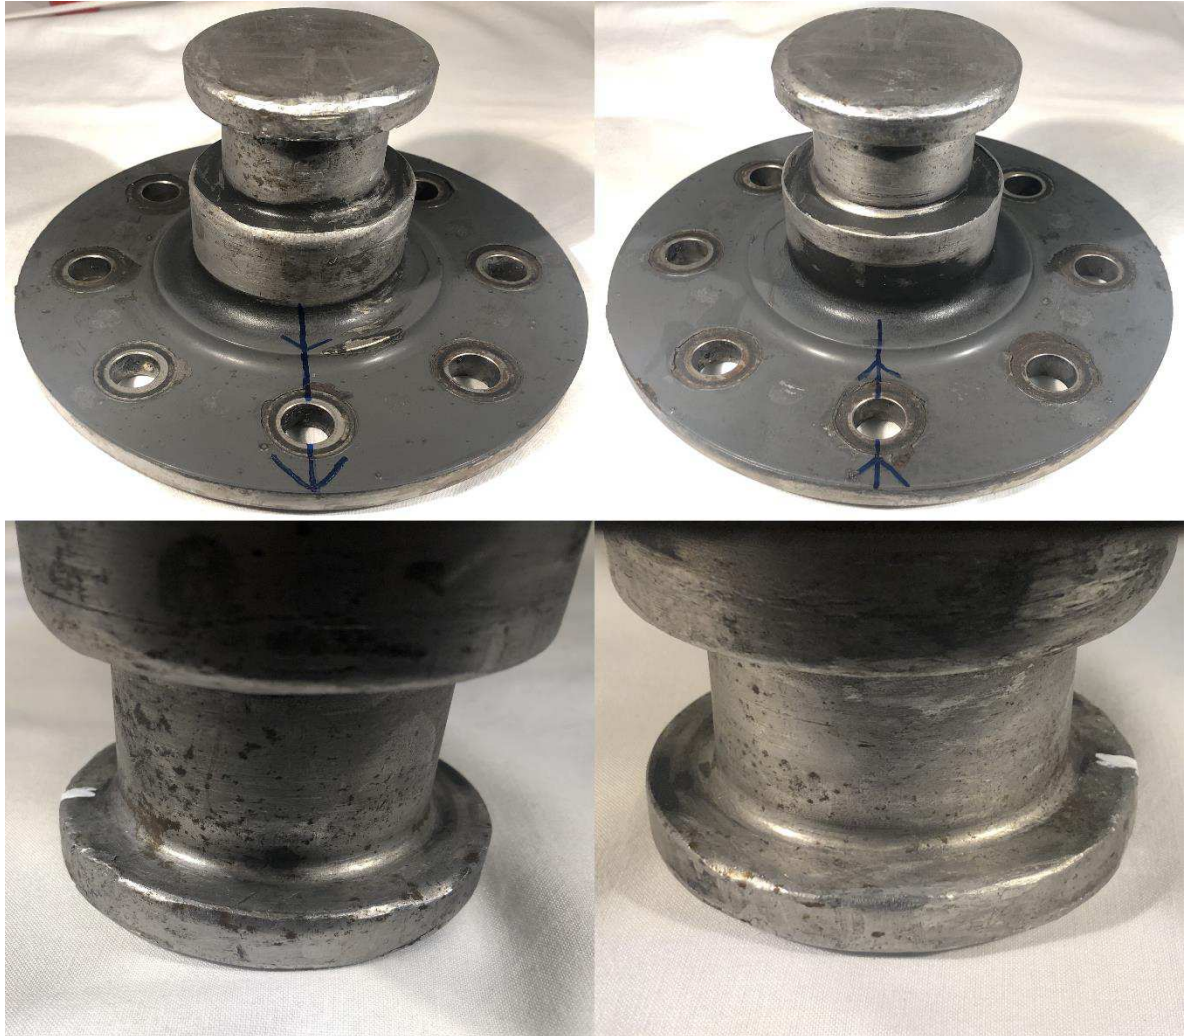
Figur 64: Hovedbolt fra ulykkestraileren. Pile hhv. hvide streger markerer fremad i køreretningen

synlige skader. Denne sættevognstrailer havde ikke en elektronisk boks installeret som kunne have registreret om traileren havde været bremsset inden kollisionen. Undersøgelsen af hovedbolten viste ikke tegn på overbelastningsskader. Hovedbolten bar præg af slid fra normal drift, men var i god stand sammenlignet med hovedbolte fra andre sættevognstrailere med tilsvarende km-stand.

Der blev ikke observeret nogen skader i befæstelsesstrukturen/boksstrukturen for hovedbolten på sættevognstrailerens ladunderside.

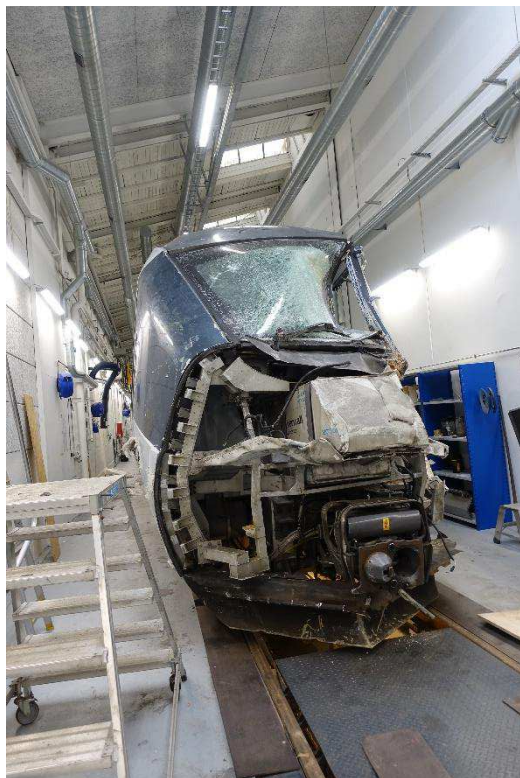
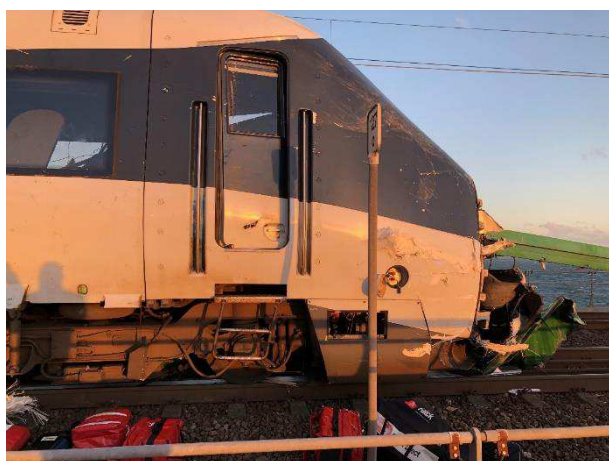
Figur 74: Skader på højre side forrest

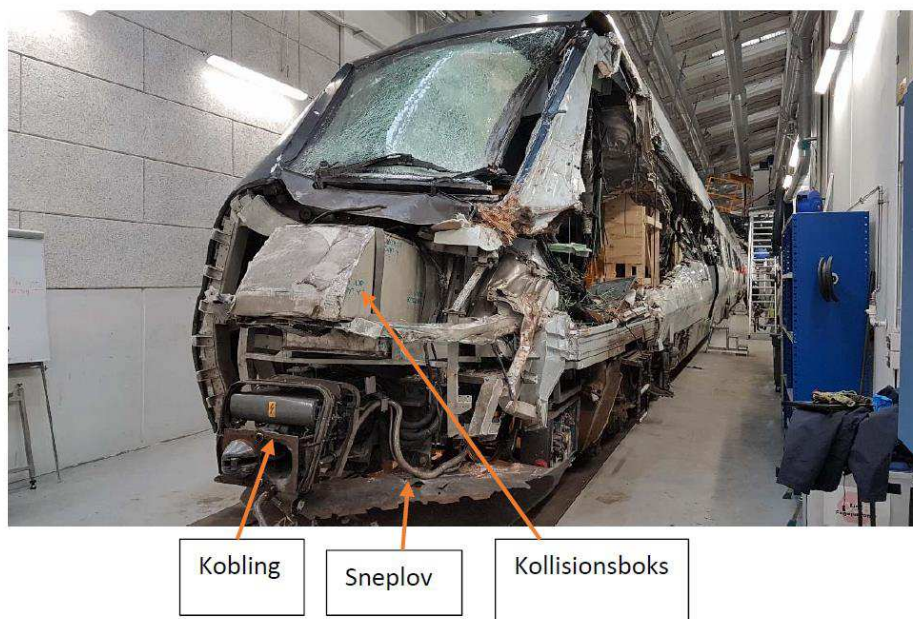
Frontrudens venstre ramme var deformeret og venstre side af frontruden var fri af ruderamme og deformeret indad. Frontruden var totalt krakeleret.

Figur 75: Skader på front IC4
