Havarikommissionen
Accident Investigation Board Denmark

Undersøgelsesrapport

Lyntog L 210 kollideret med sættevognstrailer fra godstog G 9233 på Storebæltsbroen (Vestbroen)

02.01.2019

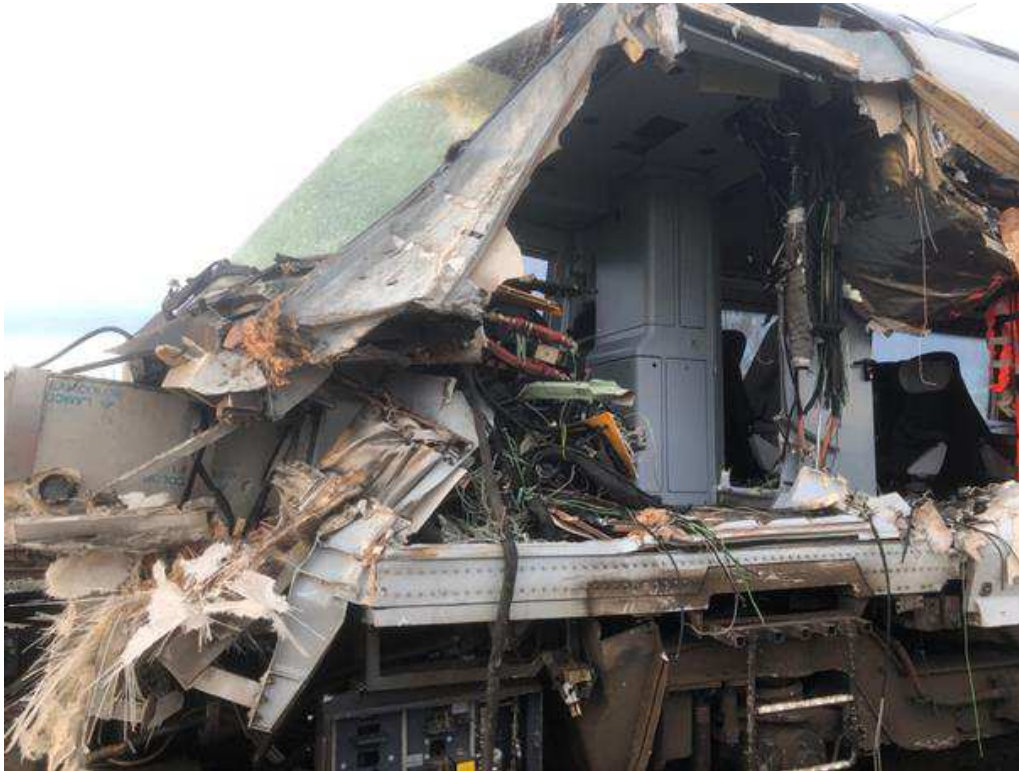
Figur 76: Skader på venstre side, IC4

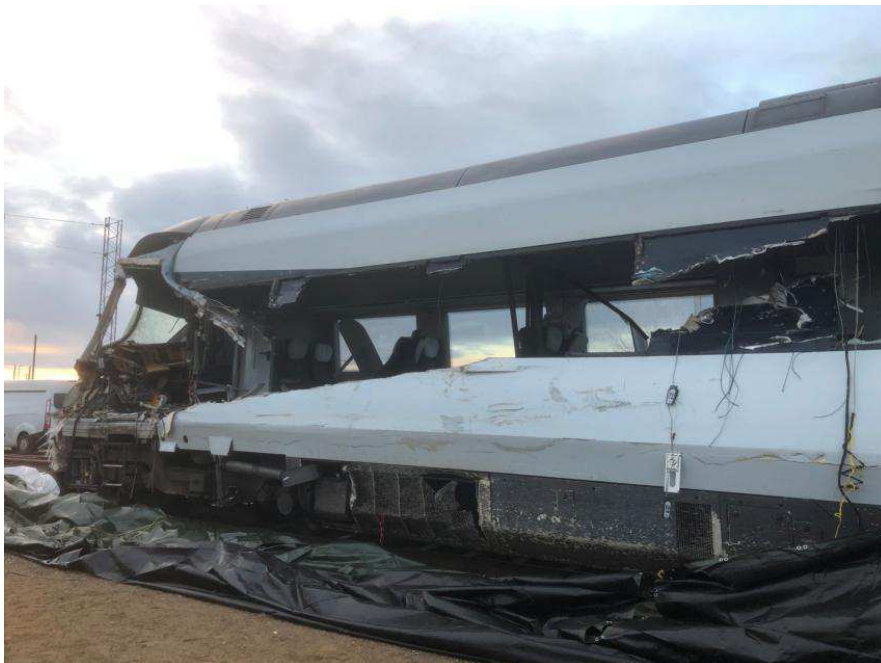
Figur 77: Skader på venstre side, IC4

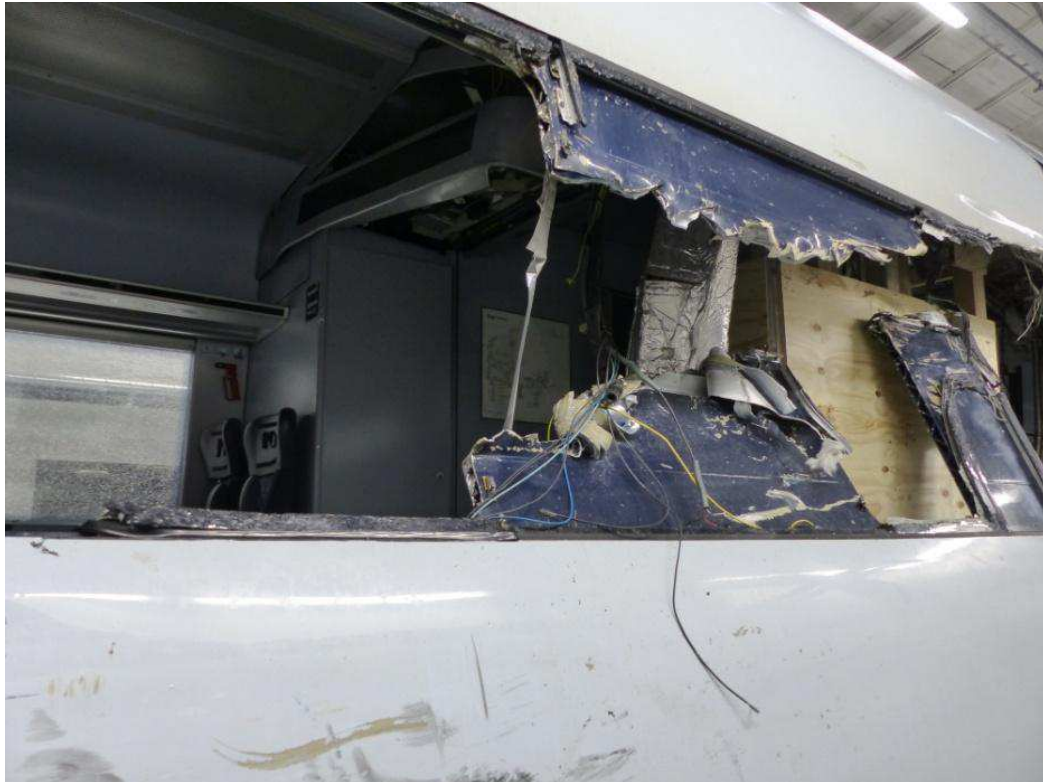
Hele venstre side af vognkassen fra lige bag førerrummet over gulvniveau og til øverste kant af vinduesudskæringen blev skåret op i en skrå vinkel af sættevognstraileren frem til 700 mm bag forreste indstigningsdøre.

Figur 78: Vognkasseskade i området for indstigningsdør

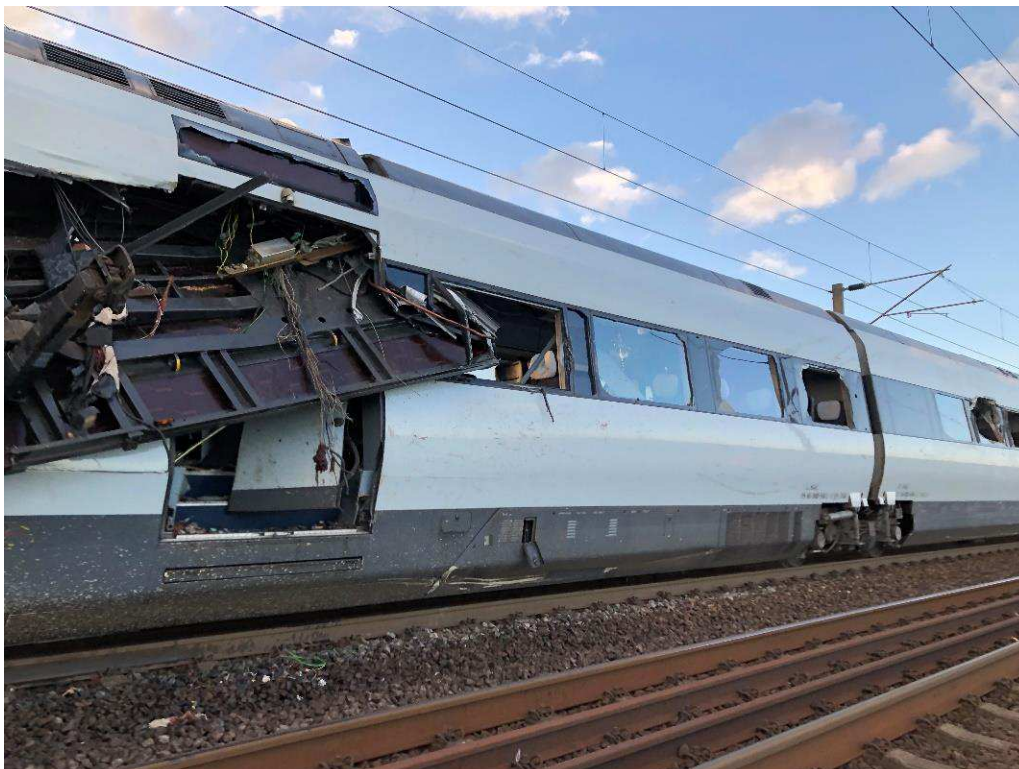
Figur 79: Trailerens indtrængen i vognkassen

Den totale indtrængningslængde venstre side var ca. 14.570 mm.

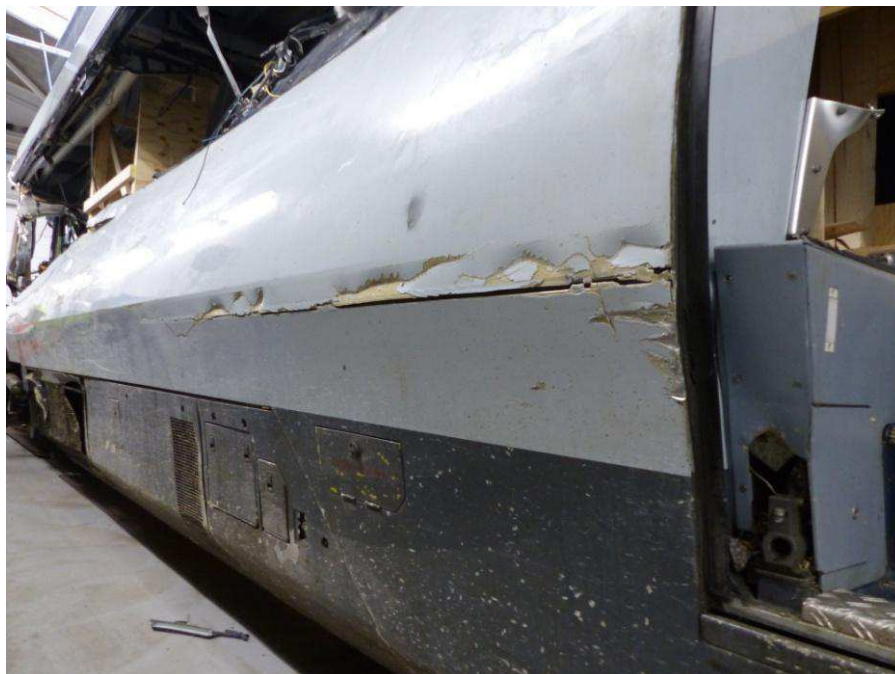
Den nederste del af vognkassens sidepanel, lige under hvor den ydre side af vognkassen ændrer sig og foran indstigningsdøren, blev på grund af vægten af sættevognstraileren og sidekræfter trykket indad, hvorved vognkassens panel revnede ved siden af svejsning (weld unzipping) over en længde på 2100 mm.

Figur 82: Langsgående revne

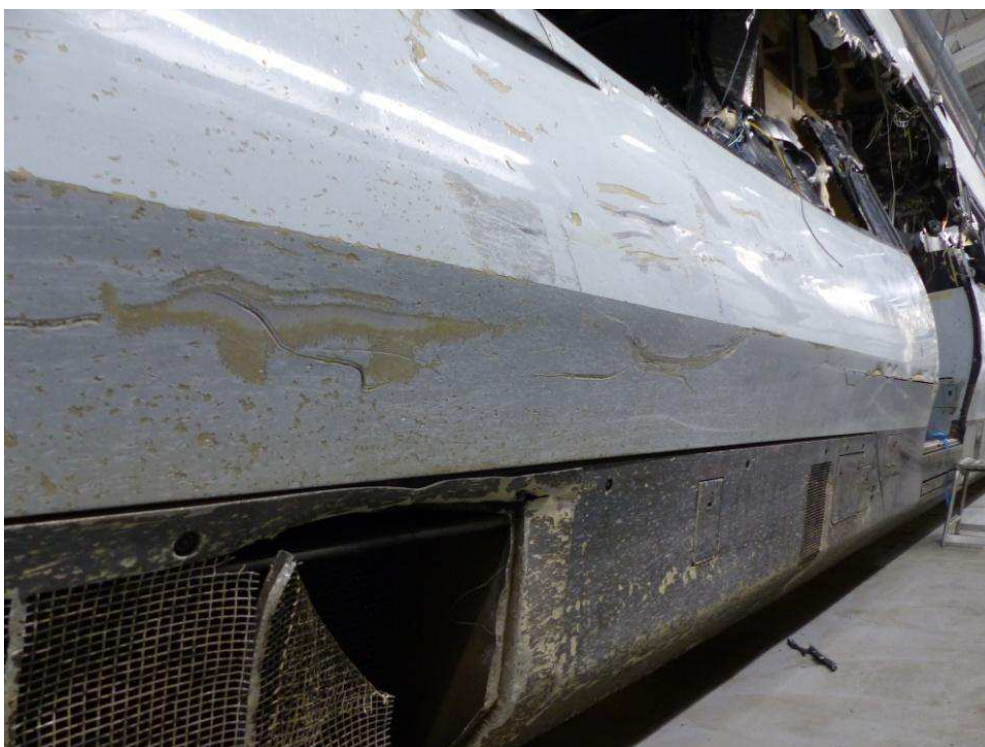
Figur 83: Overfladeskader, forreste vogns venstre side

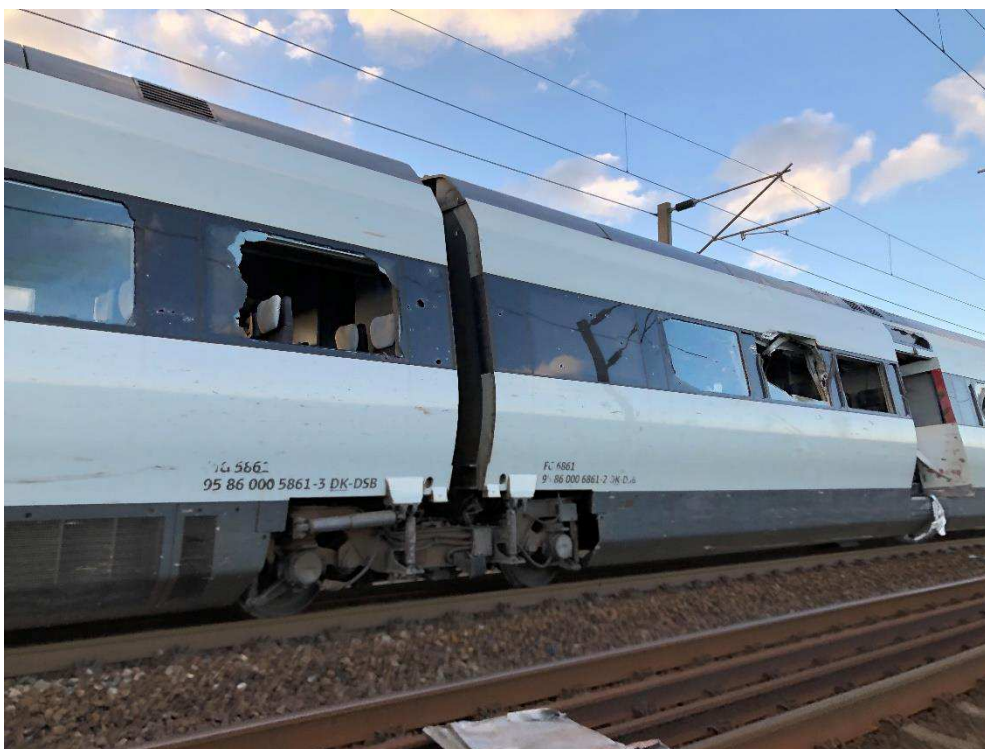
Figur 84: Forreste del af anden vogn

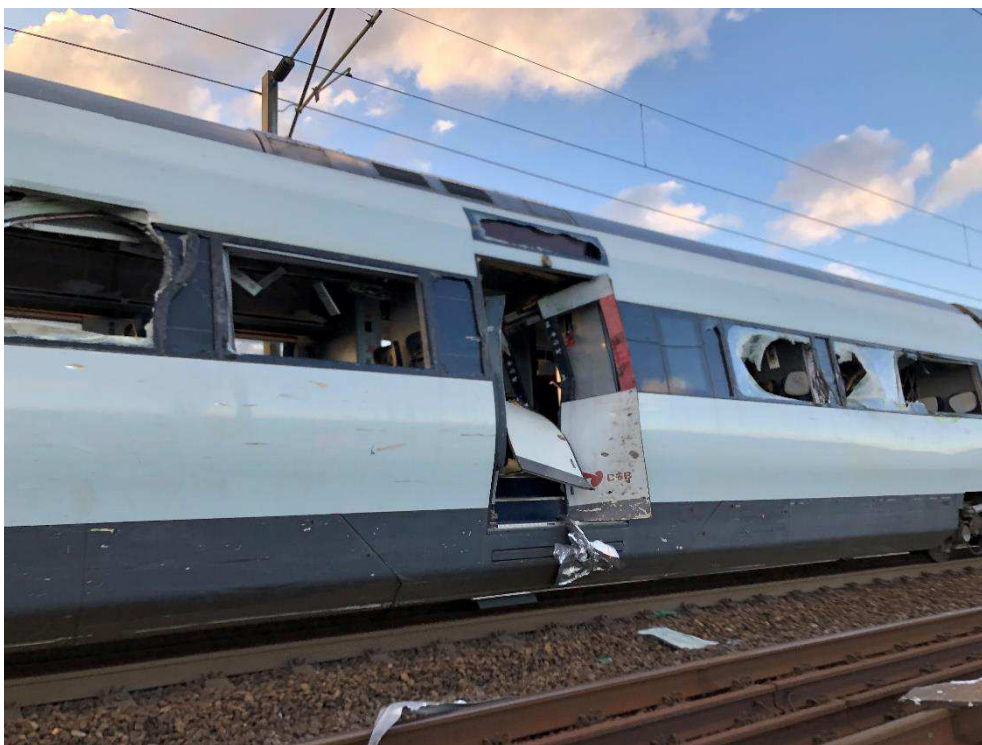
Det andet vindue foran indstigningsdøren var knust og vognkassestrukturen lige over vinduet var flået/skrallet op. Derudover var vinduesstolpen kraftigt deformeret i længderetningen med aftryk af noget rundt.

Figur 85: Bageste del af anden vogn. Skader på indstigningsdøre og vinduesstolper

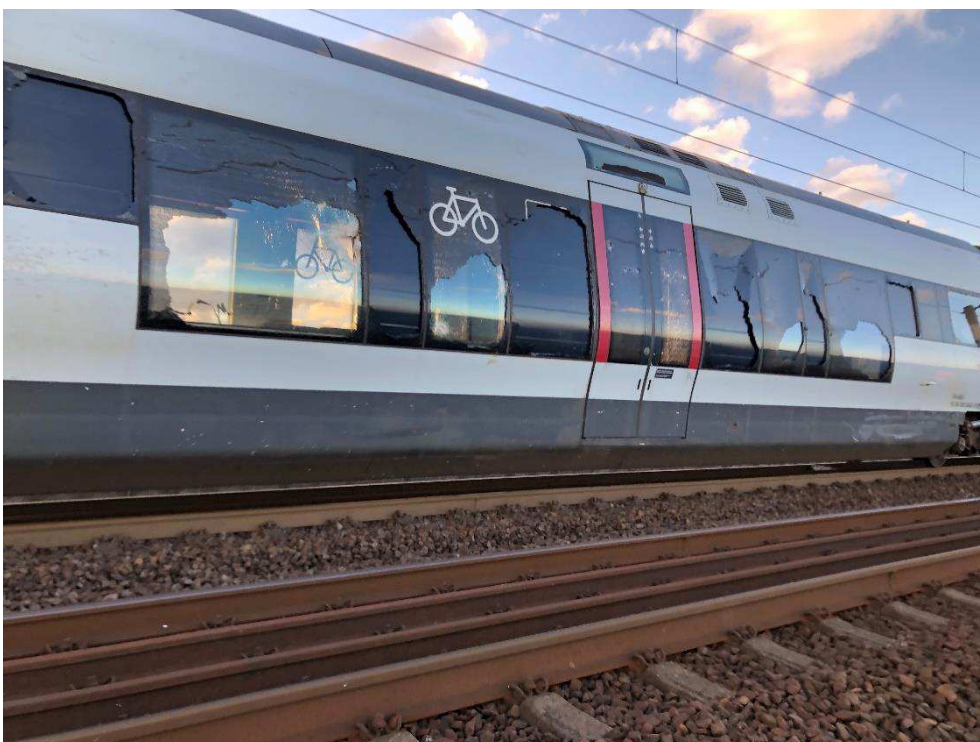
Figur 87: Glasskader på venstre side

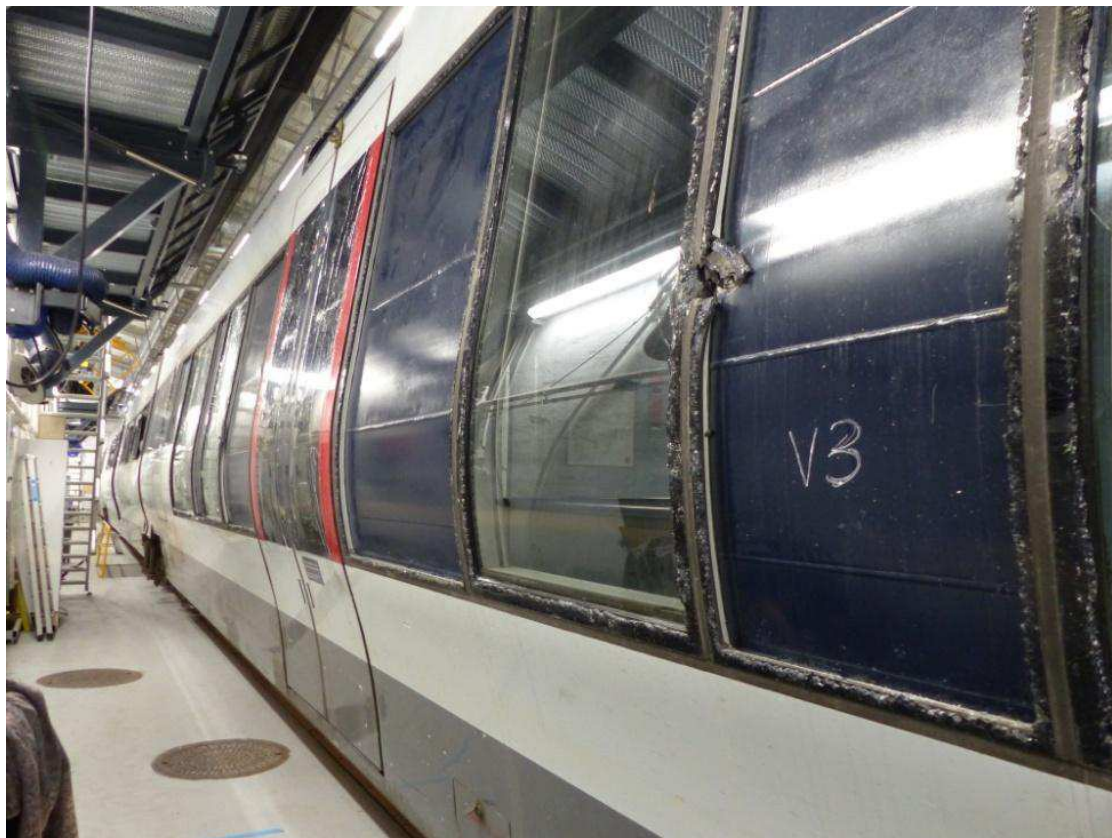
Der var kun skader på den tredje vogns venstre side. Skaderne var glasskader begrænset til de ydre glaslag og indgangsdøren var intakt. Se nedenstående billeder.

Figur 88: Glasskader, venstre side

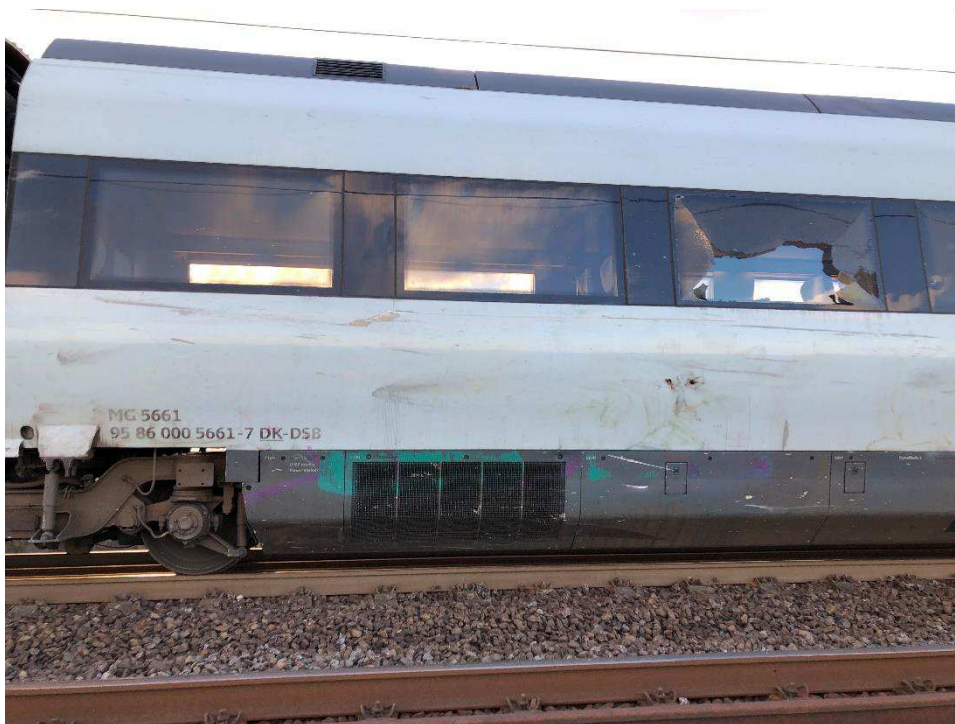
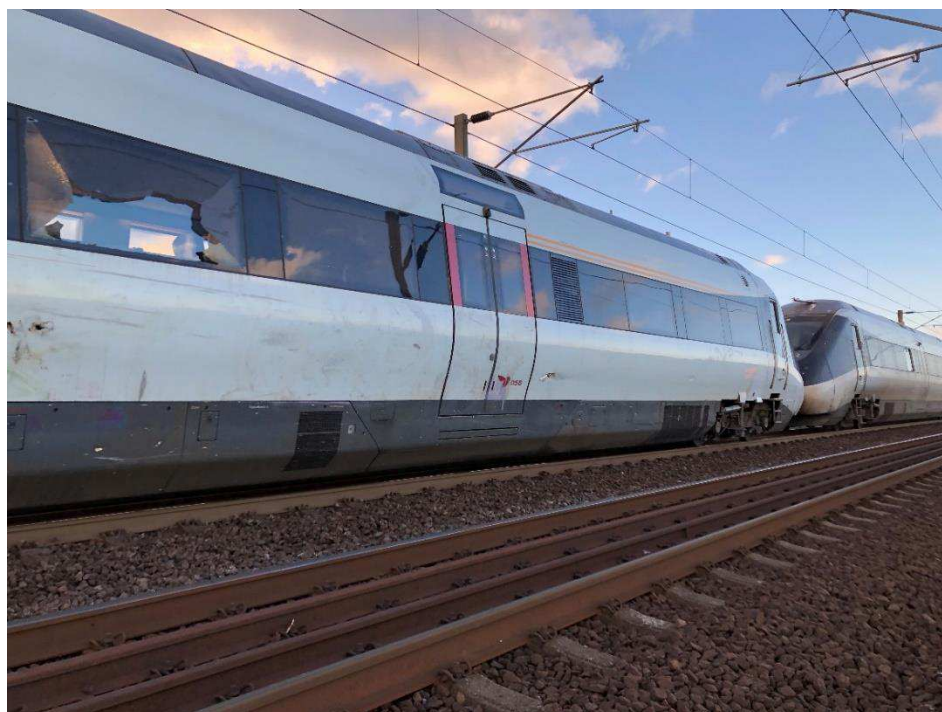
Der var kun skader på den fjerde vogns venstre side. Skaderne var glasskader begrænset til de ydre glaslag på et vindue. Derudover var der enkelte huller i den yderste plade af vognkassens sidepanel.

Figur 89: Skader på bageste del af vogn 4

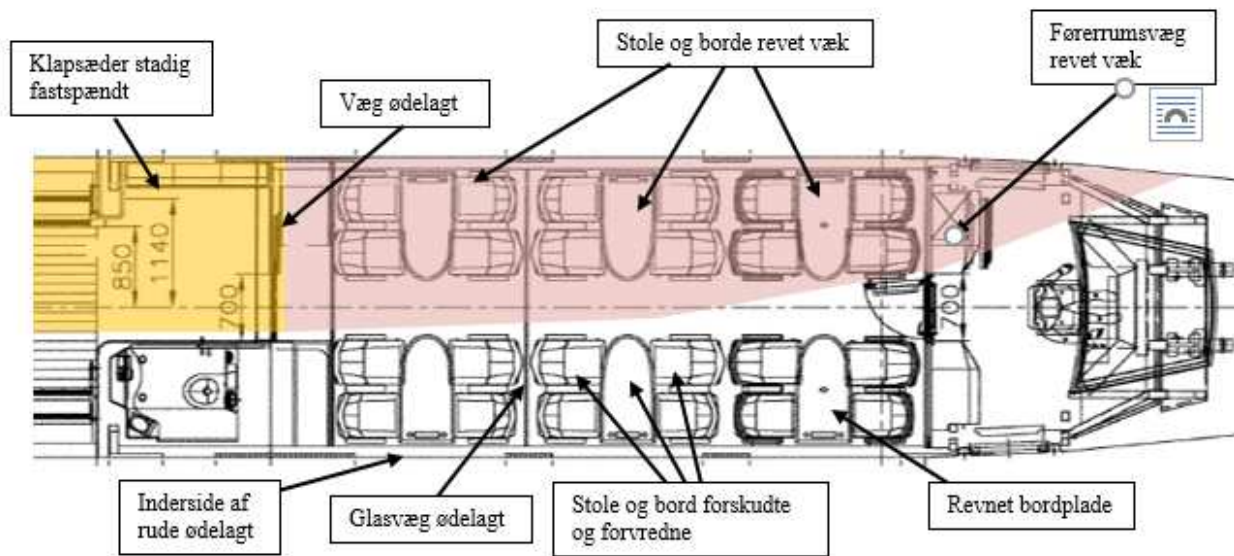
Venstre side af passagerafdelingen i den forreste vogn inkl. vestibule fik voldsomme skader under kollisionen. Se efterfølgende figur og billeder.

Figur 91: Skader i forreste del af vogn 1 MG 5861

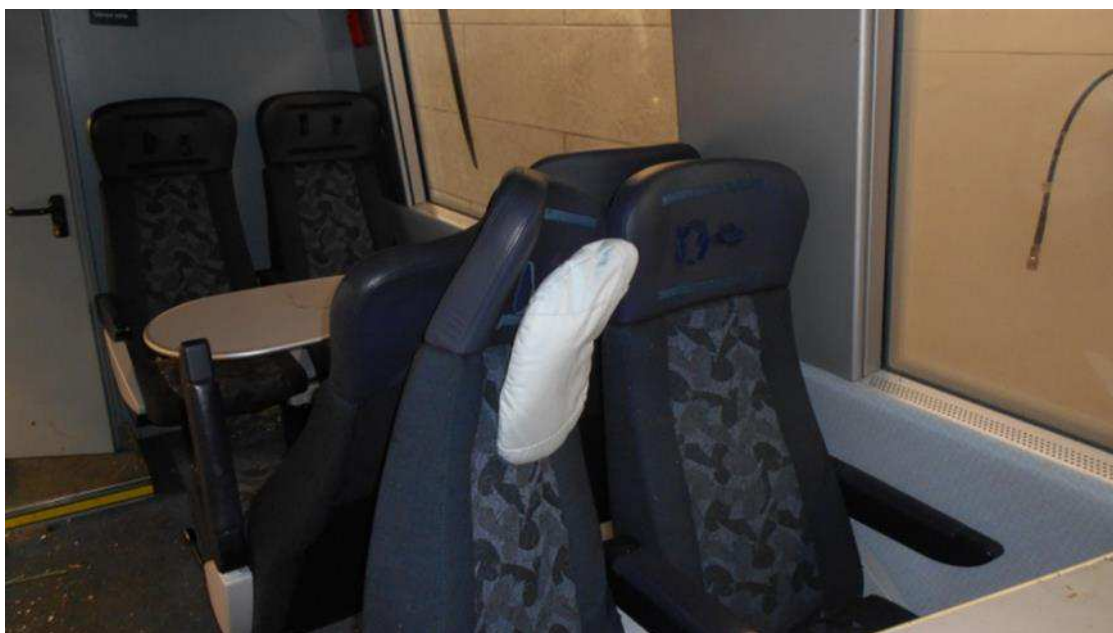
Figur 92: Tvistede og tilbagebøjede stoleryglæn. Pladserne 291 og 288

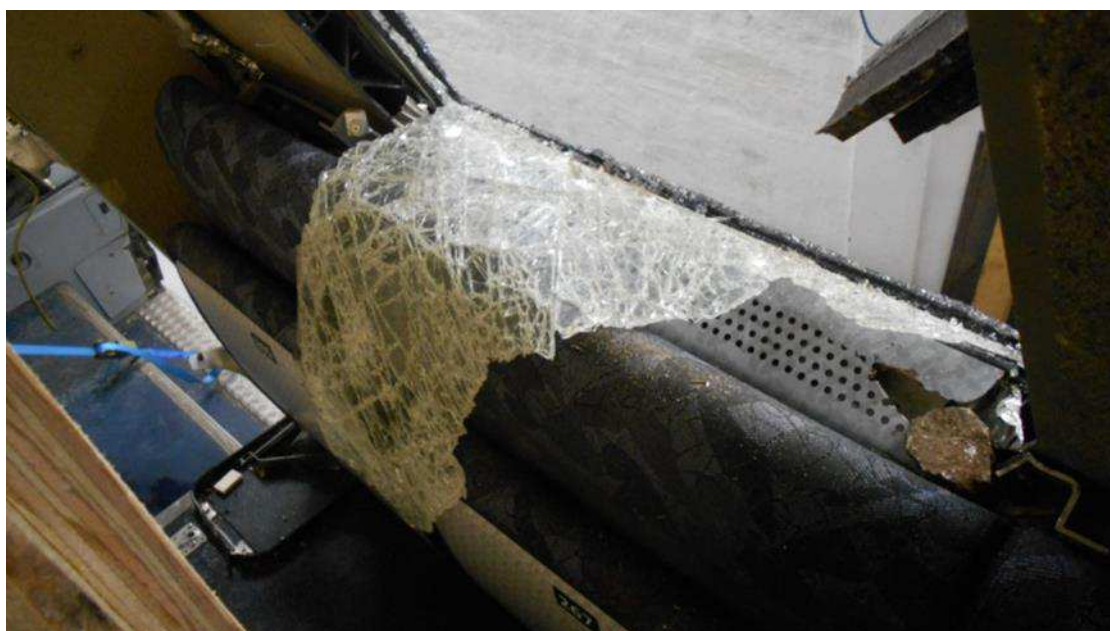
Et bord har været udsat for en stor nedadgående kraft, at overfladen af bordpladen er revnet, dog ikke mere end at bordpladen stadig kunne bære lidt og havde fat i den resterende del af bord. Dette er i tråd med crashworthiness krav, hvor overbelastede dele ikke skal knække fuldstændig af, så de kan flyve rundt og forvolde skader på passagerer. Revnen i laminatet var skarp.

Figur 94: Del af indvendig lamineret glaslag fra vindue i vestibulen i vogn 1

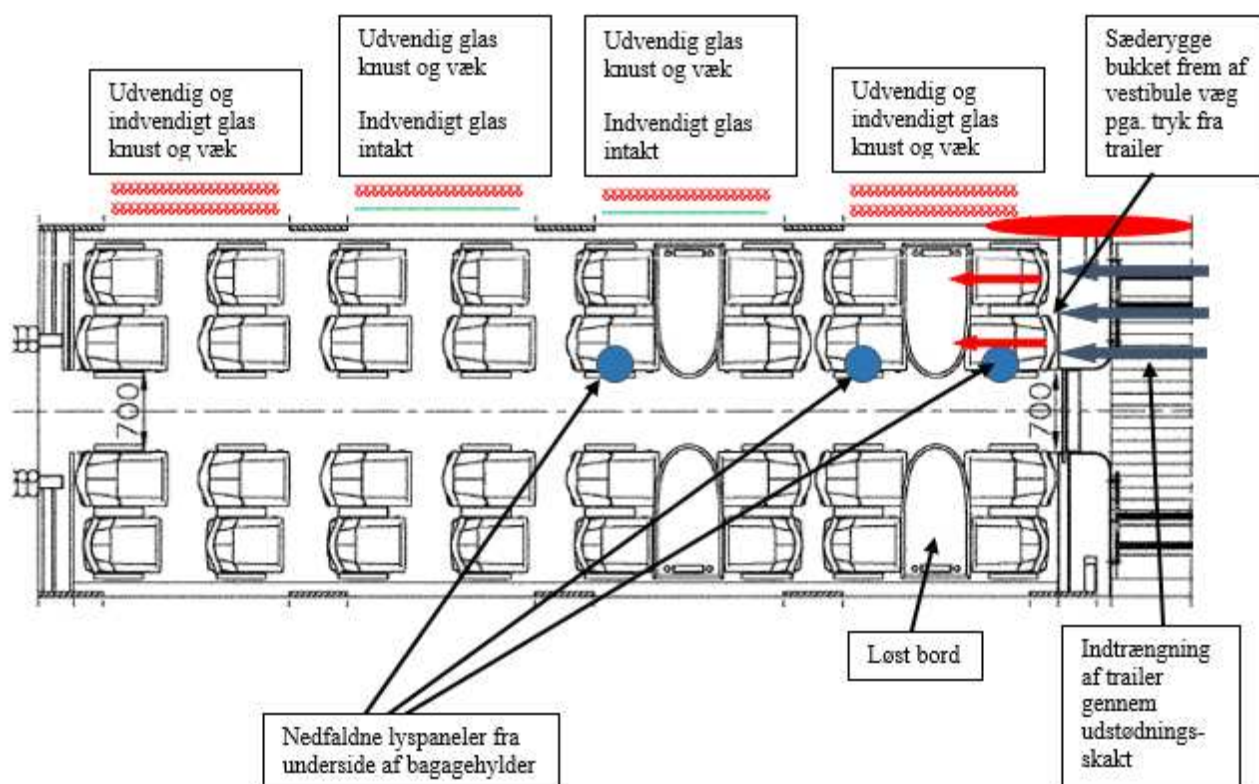
Figur 95: Skader i bageste del af vogn 1 (MG 5861)

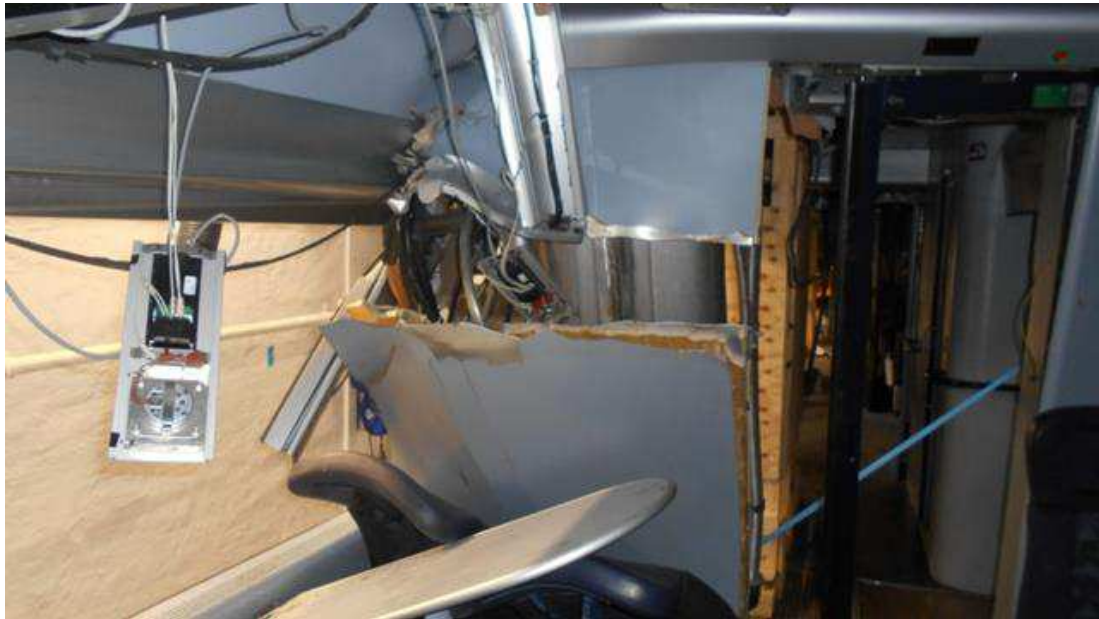
Indtrængningen af sættevognstrailereren gennem venstre side af vestibulen bevirkede at vægpanelet blev skubbet ind på bagsiden af sæderyggen og skubbende disse frem. Frem var i dette tilfælde mod togets kørselsretning ved kollisionen. Ryggene var knækket og løse i deres frem og tilbage retning helt ned ved deres befæstelse til den vandrette del af sædet og var et sprødt overbelastningsbrud. Ryggene var dog ikke helt løse, så der var ikke noget der tyder på, at de kunne være til fare for andre passagerer. Se nedenstående figur.

Figur 96: Sæderne 254 + 256 (vindue) bukket fremad af vægpanel

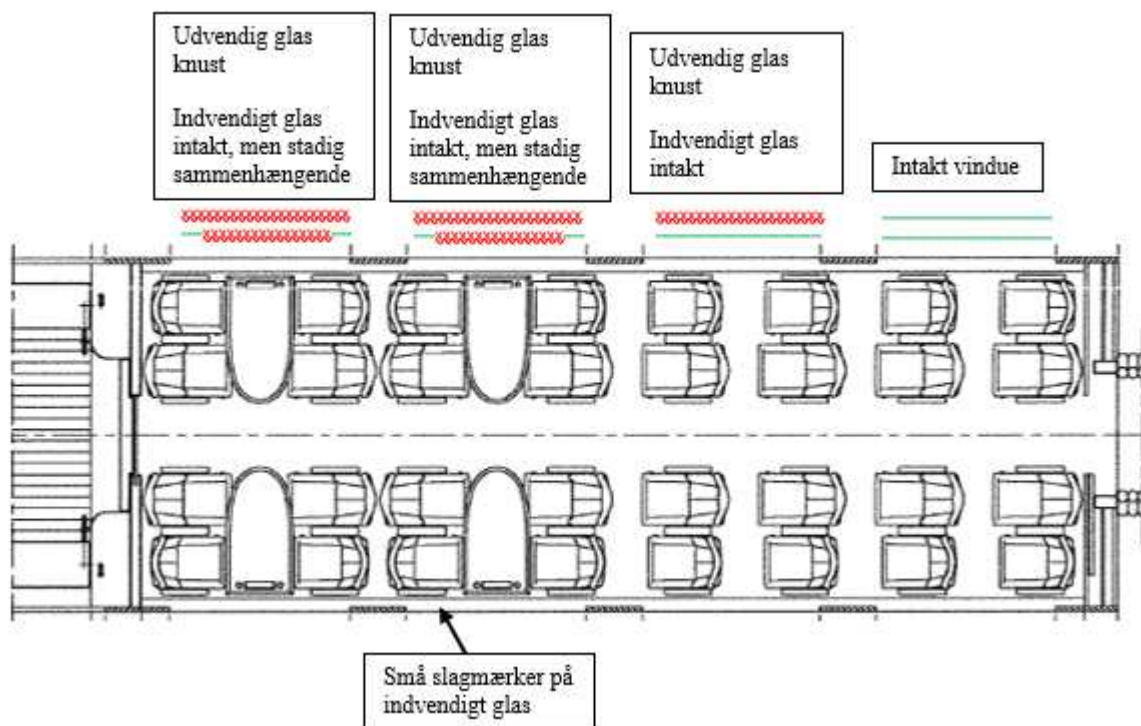
Vogn 2 blev ramt af mange objekter fra siden i vindueshøjde. Mange vinduer blev herved beskadiget og en vinduesstolpe blev trykket ind i passagerafsnittet. Desuden blev indstigningsdøren kraftigt beskadiget og trykket ind i vestibuleområdet.

Figur 100: Skader på forreste del af vogn 2 efter kollision

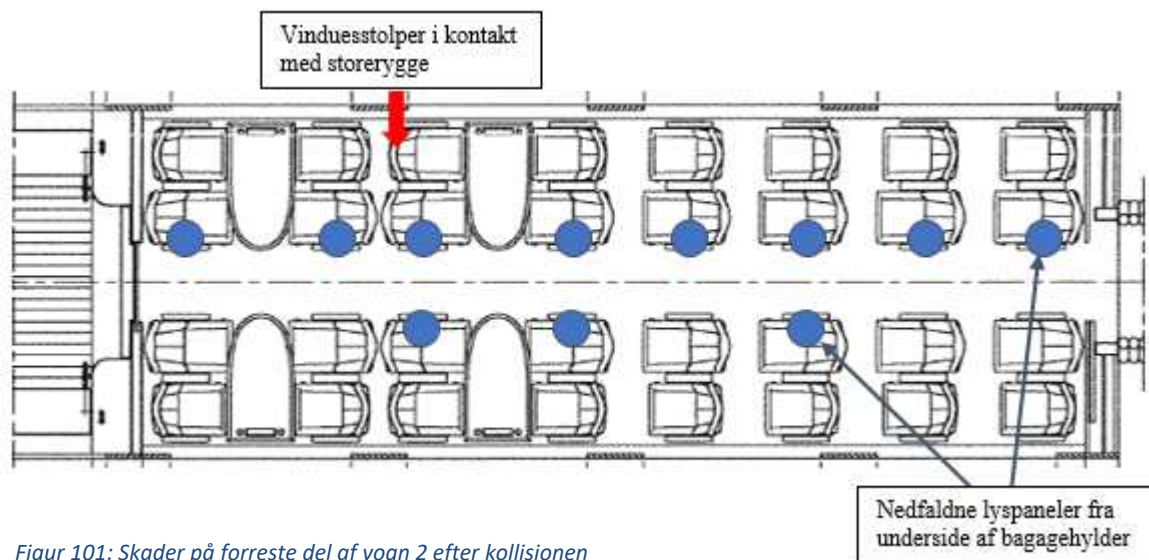
Figur 101: Skader på forreste del af vogn 2 efter kollisionen

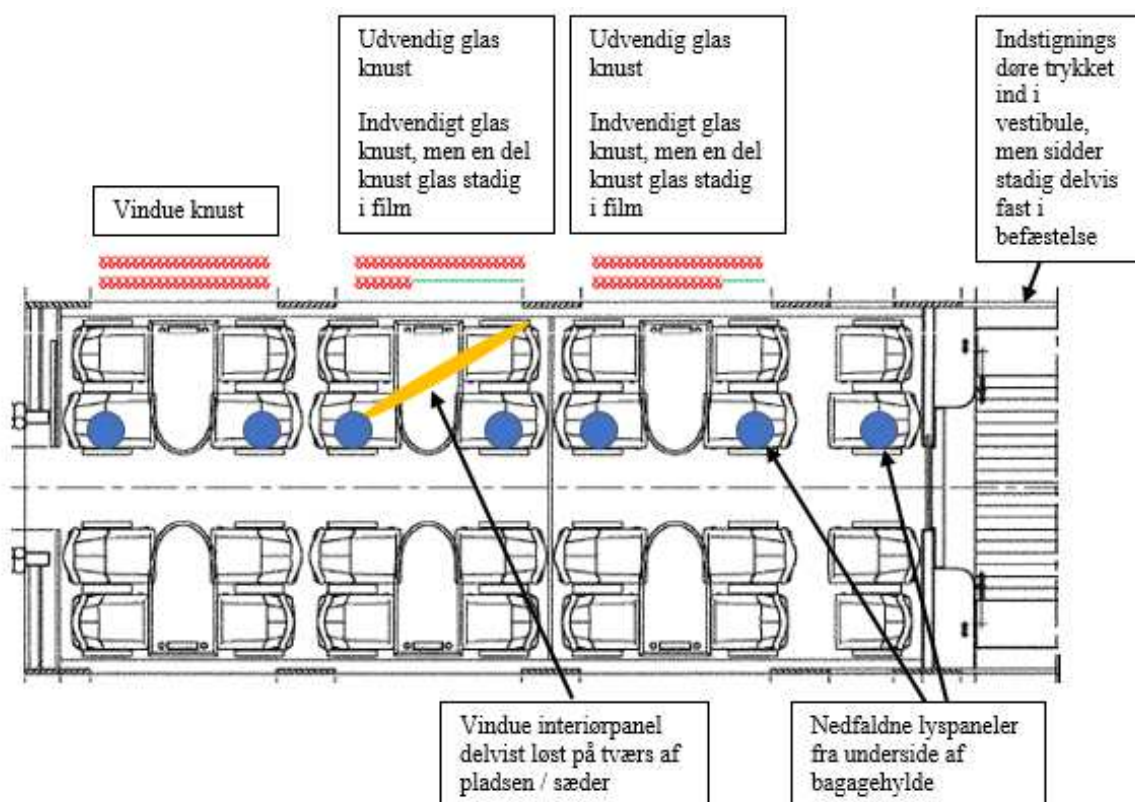
Figur 102: Dør- og vinduesskader Vogn 2 bageste del efter kollisionen

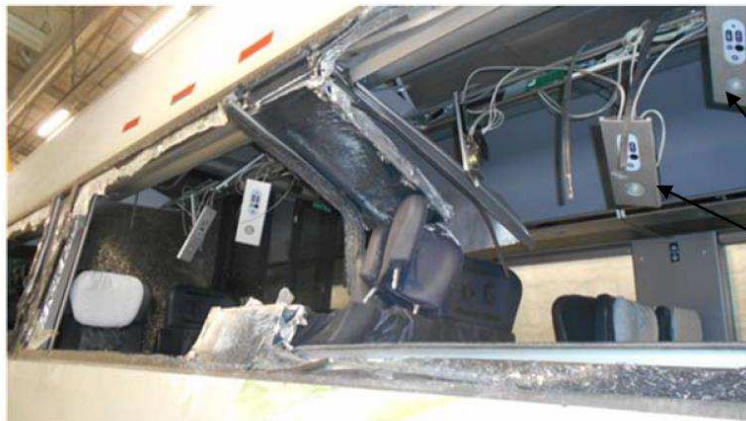
På trods af at decelerationen ved denne kollision var forholdsvis begrænset, var der mange lyspaneler, som var faldet ud fra deres befæstelse på undersiden af bagagehylderne. Disse lyspaneler har skarpe hjørner og kanter som ville kunne påføre skader på personer, men der foreligger ikke oplysninger om, hvorvidt passagerer i L 210 fik skader af nedfaldne lyspaneler.

Nedfaldne lyspaneler

Figur 103: Nedfaldne lyspaneler under bagagehylde

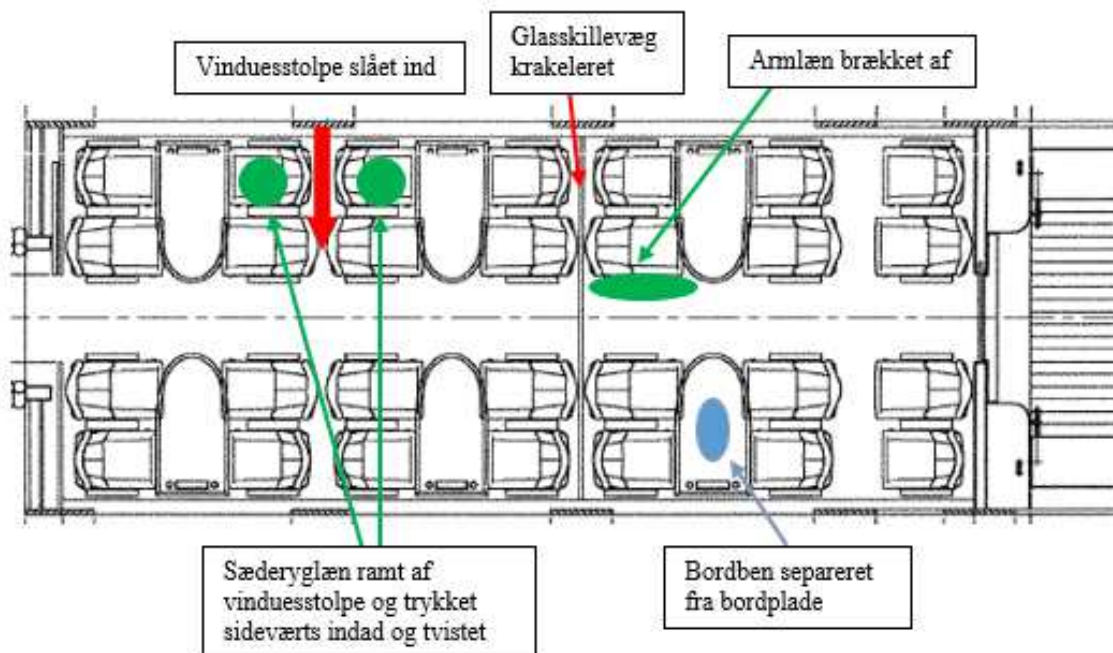
Figur 104: Sæde- og vinduesskader vogn 2 bagerste del

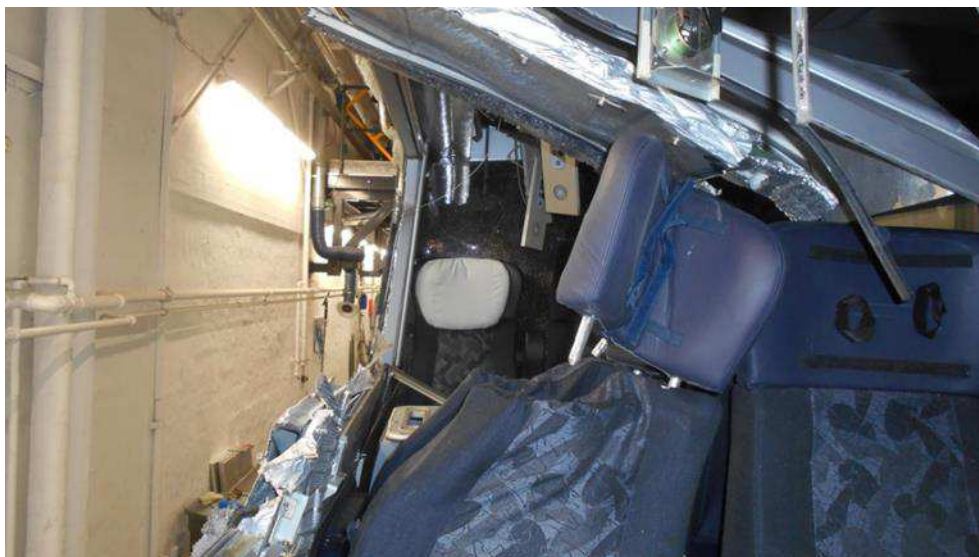
Vogn 2 venstre side blev ramt af løse dele fra sættevognstraileren og godstoget. Vinduesstolpen

Figur 105: Skader på sæde plads 146

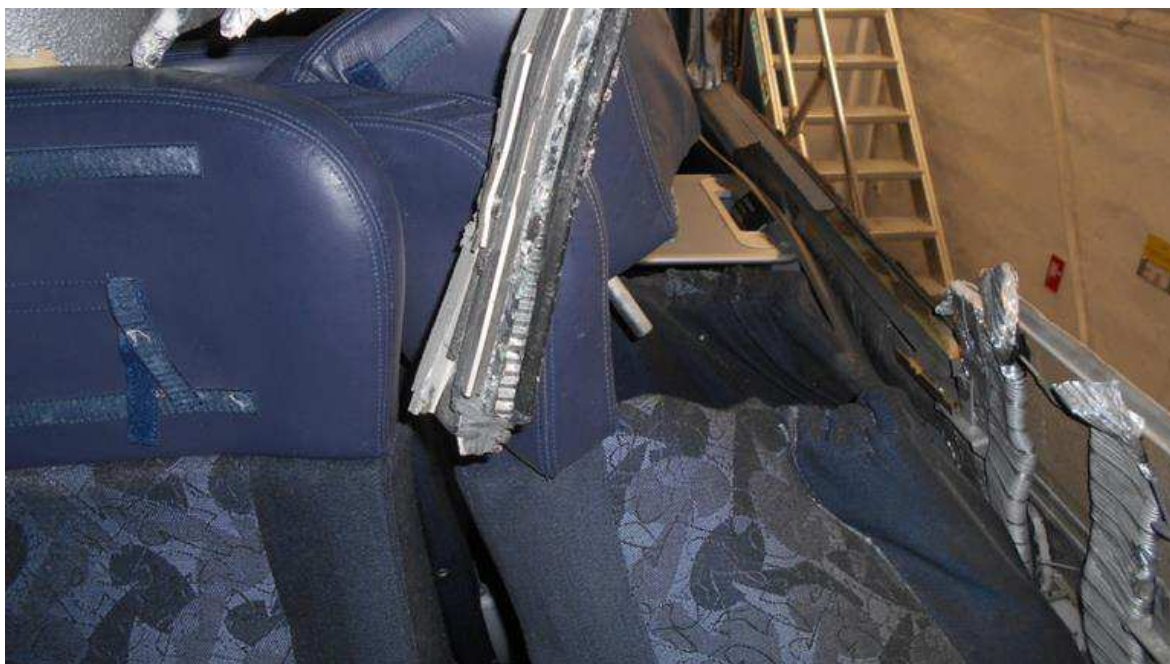
mellem sæderne 146 og 155 blev ramt med stor kraft. Den nederste svejsning af vinduesstolpen til sidepanelet knækkede, hvorved vinduesstolpen blev bøjet ind i kabinen og ramte sæderygge og nakkestøtter. Sæde 145 ved siden af er ikke blevet ramt.

Figur 106: Skader på sæde ved plads 155

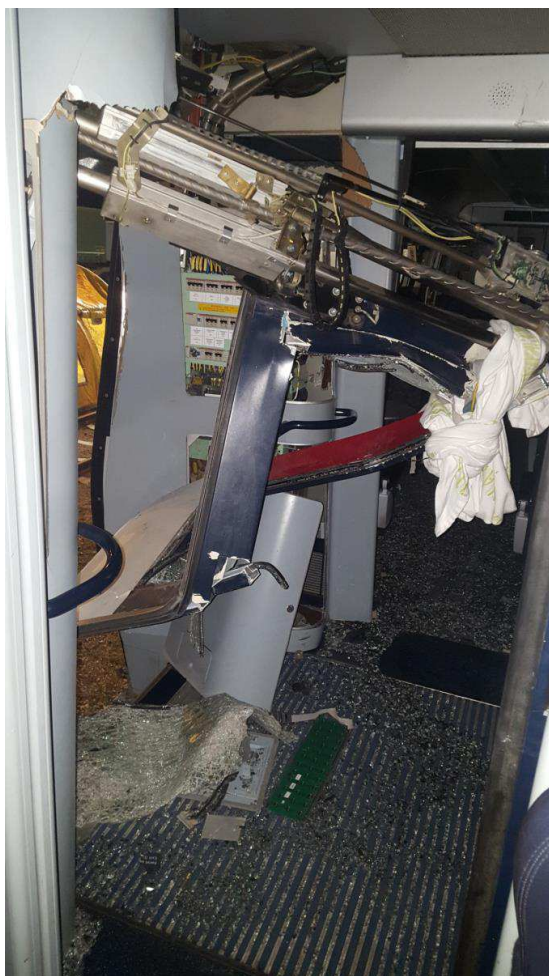
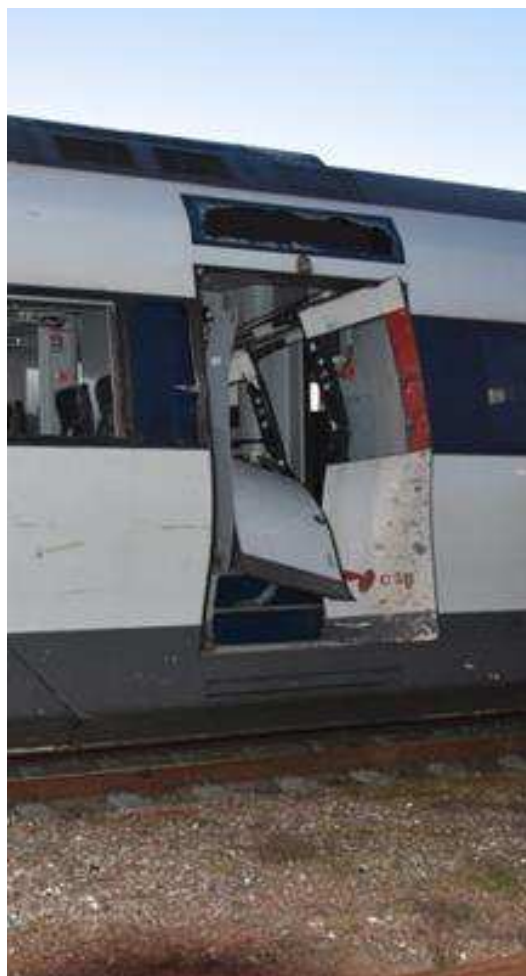
Figur 107: Vogn 2. Skader på indstigningsdøre, venstre side

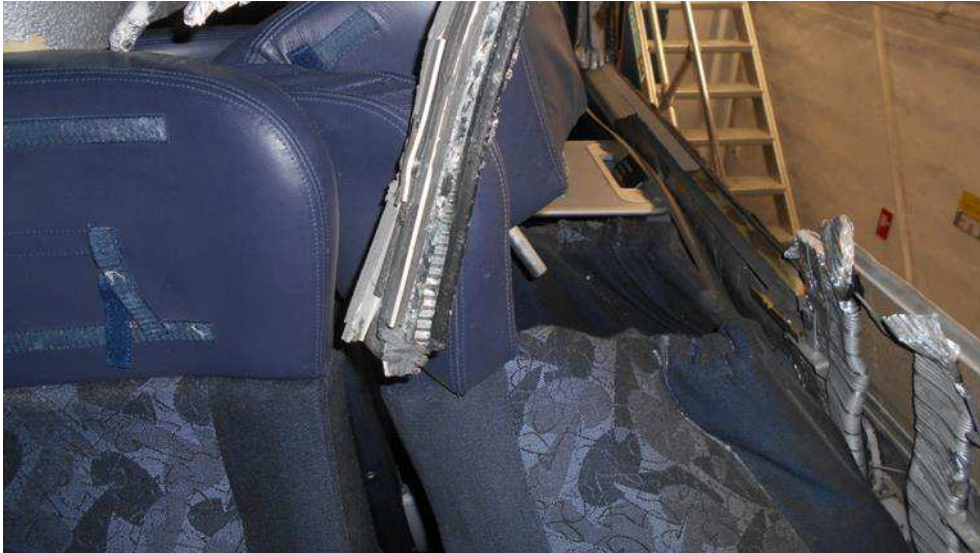
Figur 110: Vinduesstolpe slået ind ved sæde 155

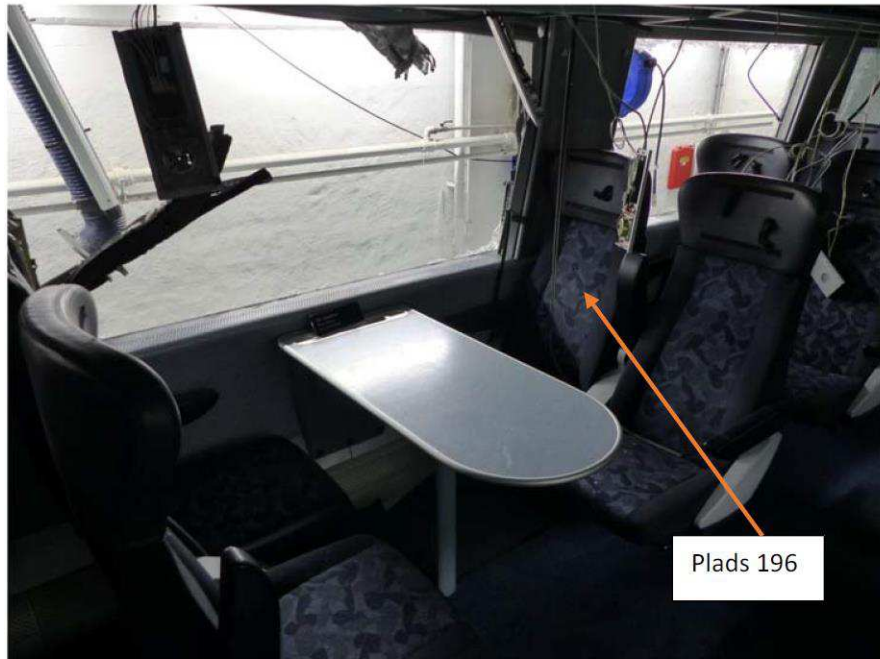
Passageren i sæde 196 fik to frakturer på hånd, som krævede operation. På denne position blev vognkassen på IC4 ramt kraftigt fra siden, hvilket bevirkede at en vinduesstolpe blev trykket ind. Man ser også en del løse dele hængende ind i passagerafsnittet som følge af beskadiget vindue/vinduesbeklædning efter den kraftige sidepåvirkning udefra. Se billede nedenfor.

Figur 111: Sæde 196 - deformeret vinduesstolpe
