116-29976

ERKLÆRING

om undersøgelse af altan med udkragede profiljern

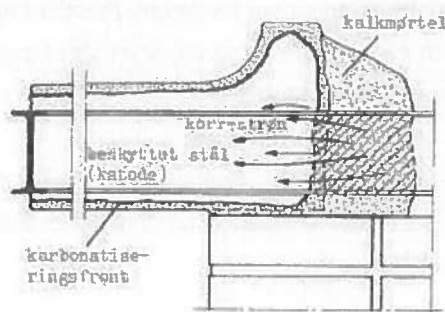
De mest alvorlige lokale korrosionsskader forekommer normalt ved overgangen mellem altanpladen og murværket. Den lokale korrosion på stålprofilerne ved overgangen til murværket skyldes, at stålet lokalt er i kontakt med et andet materiale end den cementbaserede beton. Oftest er jernprofilerne omstøbt med en kalkmørtel, hvor selve altanpladen ophører, og der vil her være stor risiko for lokal tæring. Da forholdet mellem arealet af udliggerjern, der ligger i beskyttende beton og arealet af udliggerjern, der ligger i ubeskyttende kalkmørtel er stort, vil korrosionshastigheden desuden kunne være ganske høj.

Figur 1 Skitse fra BPS (23)01, der viser indstøbt jernprofils overgang til murværk.
