Stående Byggepanel

STATENS BYGGEFORSKNINGSINSTITUT
AALBORG UNIVERSITET KØBENHAVN

Emne3dagbog: Kollaps af betonaltaner i ældre bygninger

DATO 13.01.2020
JOURNAL NR: 514-00110

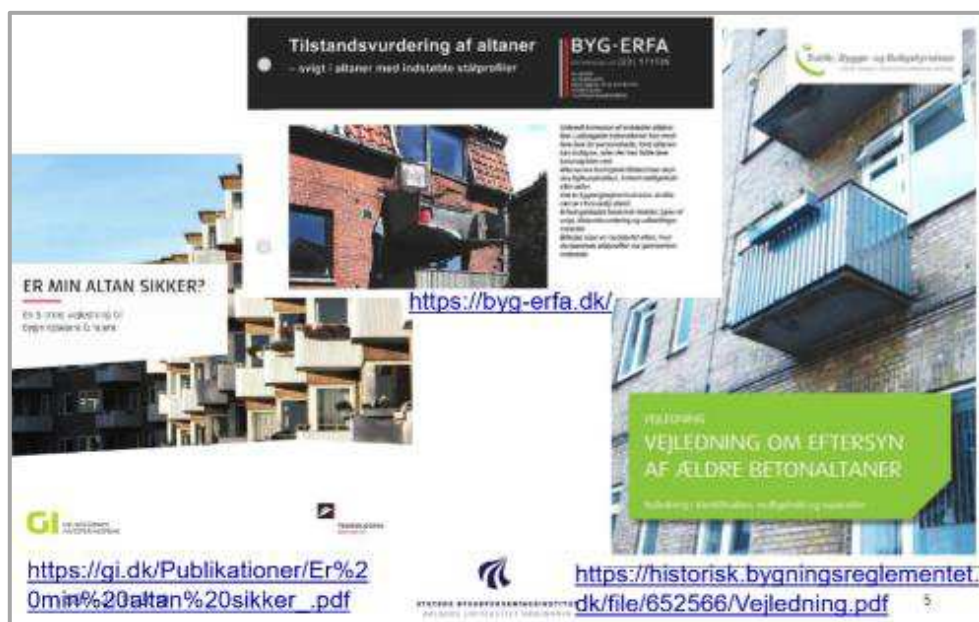
Planche 5: Byggeparter, ejere og brugere har adgang til forskellige informationer om krav til altaners sikkerhed, eftersyn og vedligeholdelse.

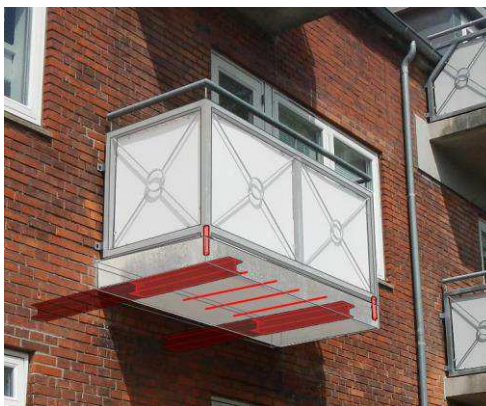
De to vejledninger fra TI er opbygget i fem trin. Er min altan sikker?: Identifikation, konstruktion, tilstandsvurdering, vedligehold og dialog med byggeteknisk rådgiver. Skal I have ny altan?: Identifikation, overvejelser, ansøgning, valg og vedligehold. Vejledningerne bygger på tilstandsundersøgelse af 60 altaner. De gamle betonaltaner kan deles i flere typer, hvoraf de udkragede altaner er de mest kritiske. Her er der primært to konstruktionstyper: 1) Udkragede altaner med udliggerjern af I-profiler (Se illustrationen på billedet til højre fra planche 13), og 2) Udkragende altaner armeret traditionelt og omstøbt med beton. Det er primært den første type, der kan give anledning til uvarslet kollaps.

I præsentationen redegøres desuden for nedbrydningsomfanget, og hvor korrosionen er lokaliseret i forskellige eksempler.

I sammenfatningen angives: At visuel registrering alene er upålidelig, at det bærende system kan være svært at identificere, at udliggerjern umiddelbart bag facadesnittet er særlig kritisk, og at tværsnitsreduktion som følge af korrosion af udliggerjern udgør risiko for uvarslet brud. Spørgsmålet er, hvor mange altaner der er i risikozone?
