Notat Altankollaps Dr. Fichs Vej i Kolding

Jørgen Nielsen
John Dalsgaard Sørensen

BUILD Contract Report No. XXX

August 2020

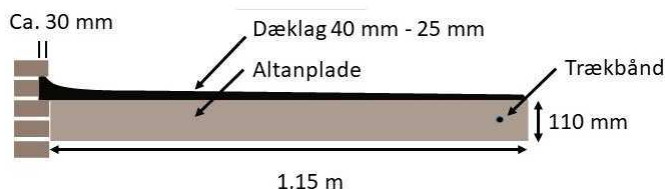
Figur 2. Altanplade med dæklag.

Altanerne er 1,84 meter lange og udkraget 1,15 meter. Altanpladen er støbt i beton mellem tre udkragede udliggerjern af typen INP. Opmåling af udliggerjernene var vanskelig under de givne forhold, hvor kun stærkt korroderede dele var tilgængelig, men der kan være tale om et profil med højden 110 mm, hvilket ikke længere er et standardprofil. Disse udliggerjern er understøttet af murværket i facaden og ifølge datidens byggetradition antages de boltet på etagedækkets bjælker, se figur 20. Et trækbånd i form af en ca. 10 mm tyk jernstang er monteret mellem profilerne i en afstand af ca. 0,90 m fra muren. Betonpladen er udstøbt mellem stålprofilerne og er således 110 mm tyk. Den er støbt op mod muren, men ikke ind i den. Der er ikke noget pudslag på undersiden. Et

pudslag på oversiden er forsynet med hulkehl ind mod muren og mod dørtrinnet til altandøren. Pudslaget, der er støbt ca. 30 mm ind i muren, er udført med fald udad, således at tykkelsen nærmest muren er ca. 40 mm faldende til ca. 25 mm ved altanens forkant. Der er ikke nogen omstøbning på stålprofilerne langs altanpladens sider.

Der er ikke observeret armering i pudslaget eller i betonpladen, bortset fra det tidligere omtalte trækbånd mellem udliggerjernene, se figur 2. Der ses heller ikke rustudfældninger, som kunne stamme fra en sådan armering.

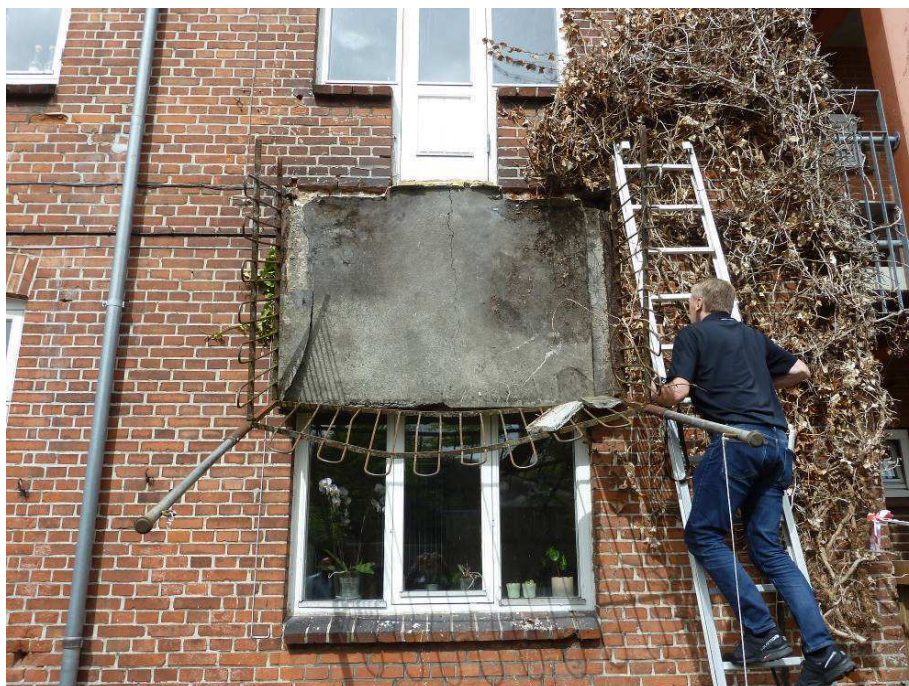
Figur 3. Facade med altan efter kollaps.

Altanpladen hænger lodret ned på facaden, se figur 3. Der er sket bøjningsbrud i alle tre udliggerjern i snittet ved facadens plan. Pladen hænger i udliggerjernenes underflanger, og der ses ikke andre forbindelser. Betonpladen er i det aktuelle tilfælde ikke ført ind i murværket, se figur 2, og pudslaget er kun ført ca. 30 mm ind i muren. Bortset fra en revne i dørtrinnet, se figur 4, ses ikke væsentlige skader over altanniveau, se figur 3, hvilket må tilskrives, at kun pudslaget er ført ind i muren. Fra facadeplan og indad er udliggerjernene ikke omstøbt med beton.

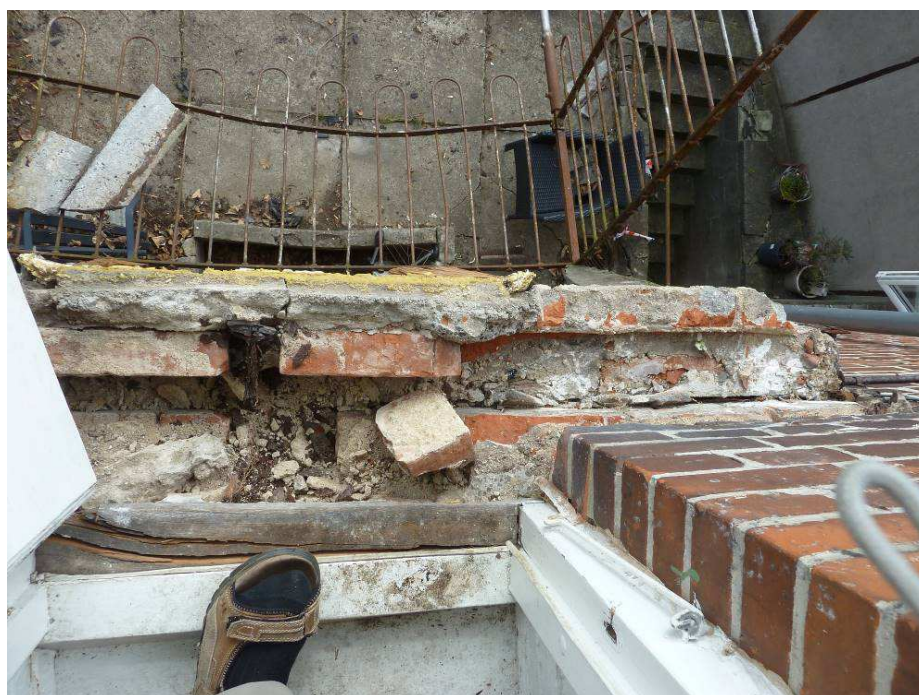
Betonpladen og dæklaget har haft en god vedhæftning til muren, hvilket fremgår af de mange friske brud i mursten, som er i kontakt med betonen, se figurerne 4, 5, 6, 7, 8, og 14.

Figur 4. Foto fra altandøren. Man ser skaden på dørtrinnet samt mursten, som er trukket ud af muren som følge af at de er støbt fast i pudslaget.

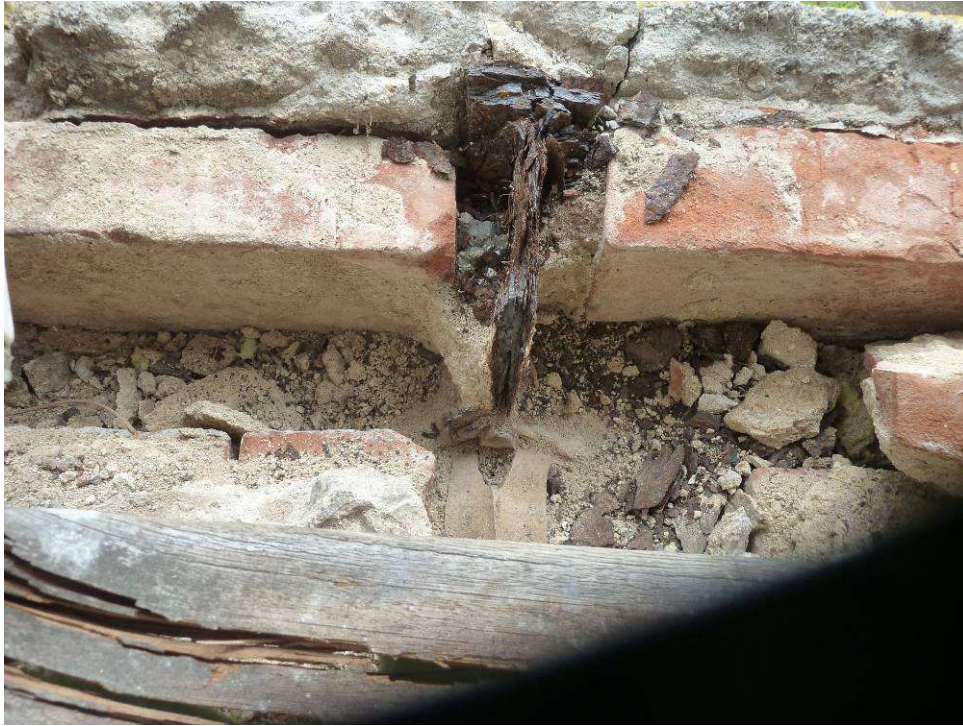
Observationer af udliggerjernenes brudflader viste fremskreden korrosion, se figur 5 til figur 11. De synlige dele af udliggerjernene omkring brudsnittet ligger i en dybde på op til 50 - 70 mm fra betonpladens kant og ind i væggen. I alle brudsnit er kroppladen helt gennemtæret medens underflangen stadig har en tykkelse, som skønnes at være på 3-5 mm, se figur 5. I forbindelse med kollapset er disse underflanger bøjet, men er i stand til at bære altanen. I det venstre (set udefra) udliggerjern er overflangen gennemkorroderet, se figur 7 og 8, og der kan ikke konstateres friske brudflader, medens der i det højre udliggerjerns overflange, som også er stærkt nedbrudt, klart ses et

friskt bud i den resterende del af overflagen, hvilket kun er et areal med en bredde på ca. 10 mm og en tykkelse på 1 – 2 mm, se figur 9, 10 og 11. I det midterste udliggerjern, se figur 5 og 6 er der måske også tale om et friskt brud i overflagen, i så fald med et areal, som kan være ca. 40 mm bredt og 3 mm tykt. Dette profil er lidt bedre beskyttet end de to profiler langs altanens sider. Forankringen af udliggerjernene i etagebjælkerne har her ikke haft betydning for kollapset og forudsættes i orden.

Figur 5. Brudsnittet i det midterste udliggerjern set mod altanpladen. Her ses den bøjede underflange samt korroderede dele af den øvrige del af tværsnittet. Det kan se ud som om overflangen har et friskt brud.

Hvis det antages, at der er tale om et friskt brud i det midterste udliggerjern med en brudflade på 120 mm^2 , vil det kunne bidrage med en styrke på ca. 4000 Nm. Hertil kommer et bidrag på ca. 500 Nm. fra arealet af det friske brud i det højre udliggerjern. Det viser, at en stor del af bæreevnen må tilskrives sekundære bæreevner, som normalt ikke tages i regning ved dokumentation af sikkerheden. I dette tilfælde drejer det sig primært om to bidrag, et fra pudslagets vedhæftning til muren og et fra rækværket.

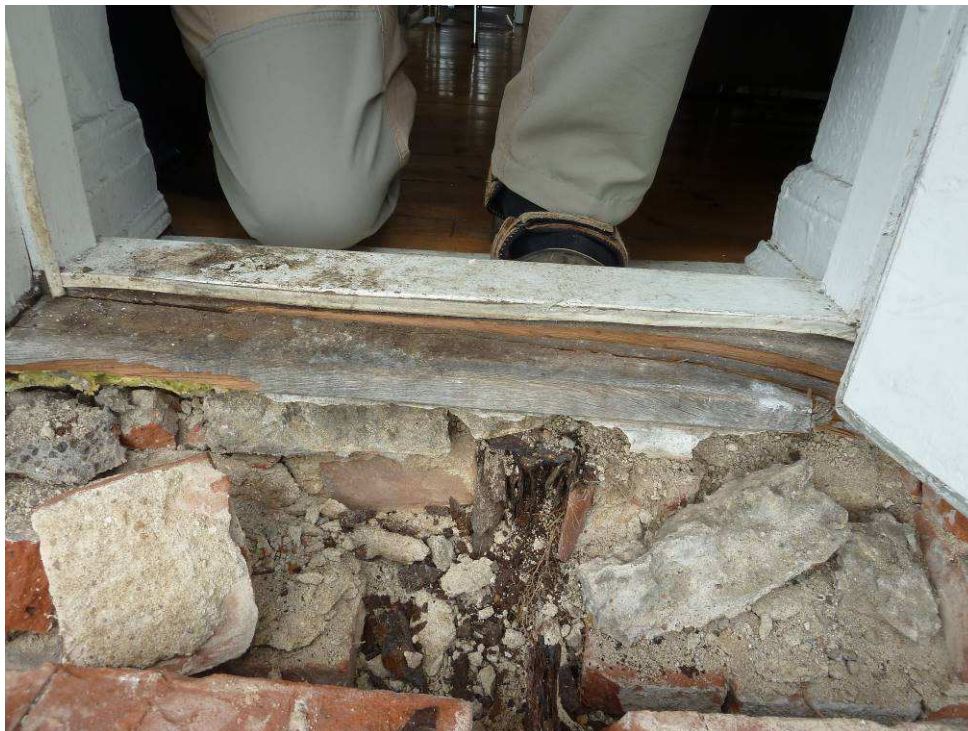
Figur 6. Samme snit som i figur 5, men set ind mod muren.

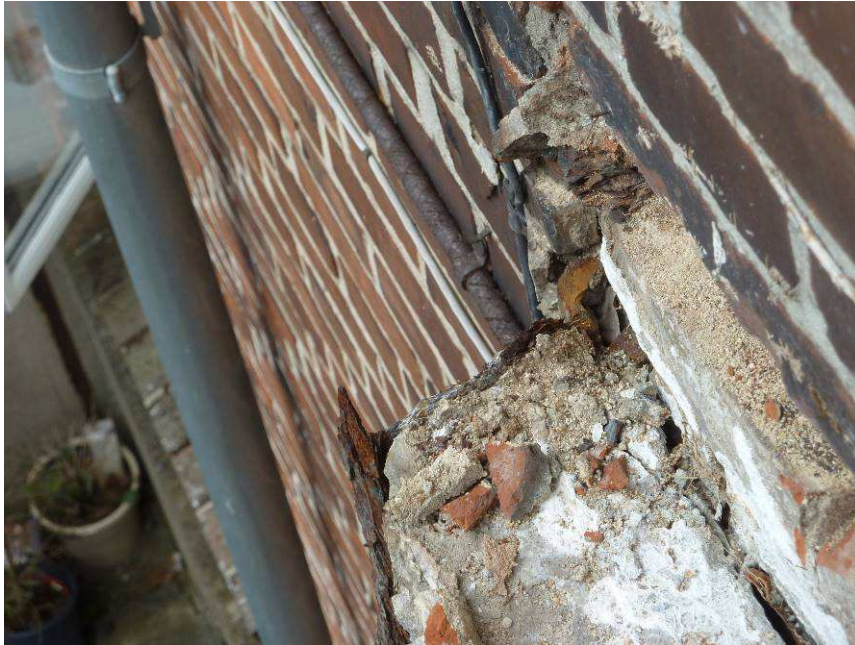
Figur 7. Brudsnittet i det venstre (set udefra) udliggerjern set mod altanpladen. Her ses det stærkt nedbrudte tværsnit.

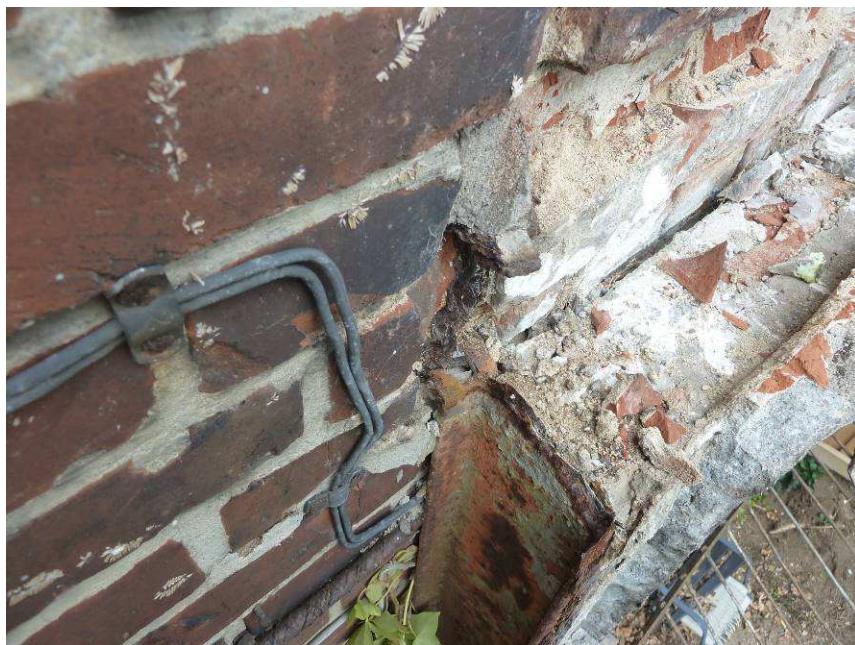
Figur 8. Samme tværsnit som i Figur 7, men set fra siden.

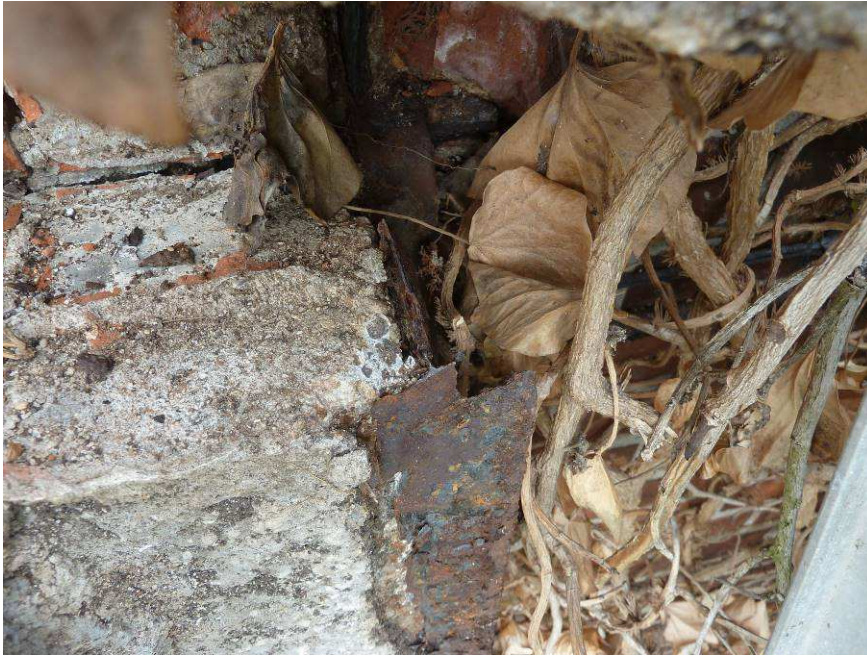
Figur 9. Brudsnittet i det højre (set udefra) udliggerjern set mod altanpladen. Her ses det stærkt nedbrudte tværsnit.

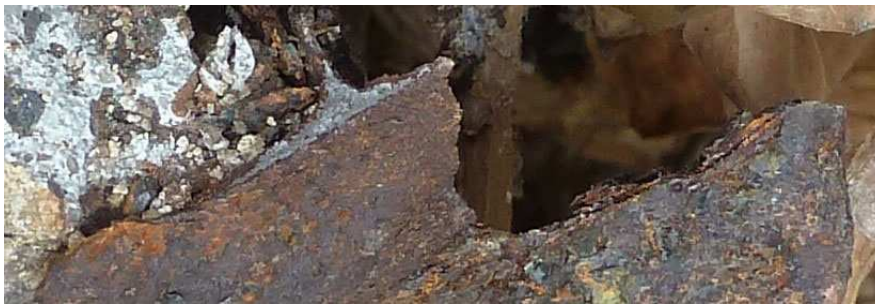
Figur 10. Detalje med friskt brudsnit (Udsnit fra figur 9).

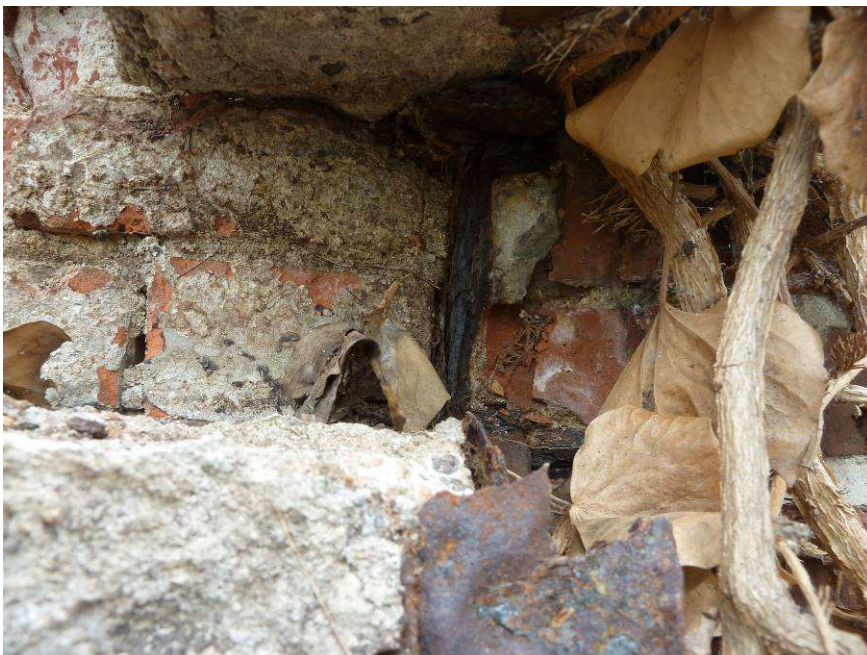
Figur 11. Samme tværsnit som i figur 9, men set ind mod muren.

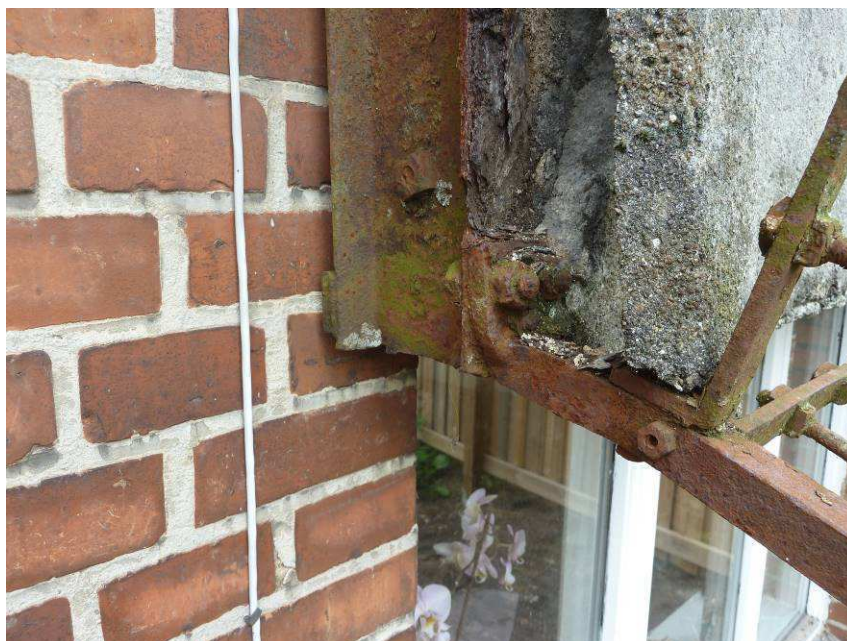
Rækværkets fastholdelse til altanpladen fremgår af figur 12, medens det ses på figur 13, at gelænderet var muret ind i væggen uden forankring for udtræk, hvilket heller ikke har været nødvendigt for at opfylde rækværkets funktion. På figur 13 ses dog, at udtrækningen har efterladt et betydeligt hul i muren.

Figur 12. Detaljer fra et hjørne af altanen. Heraf fremgår fastgørelsen af rækværk til udliggerjern samt bolt til fastholdelse af trækbånd – boltene i den modsatte side var forsvundet.

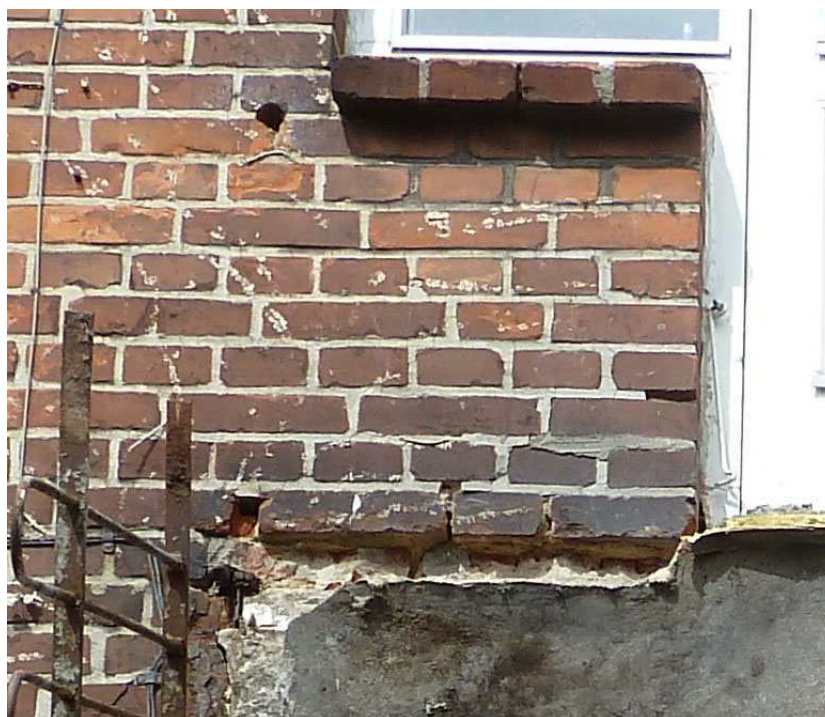
Figur 13. Del af rækværk på altan. Man ser hullerne i væggen, hvor rækværket har været indmuret, samt de ender af rækværket, som har været indmuret.

Rækværket var ikke forankret i muren. Alligevel efterlod udtrækningen et hul, som viser, at der har været en betydelig udtræksstyrke. Det skønnes, at rækværkets bidrag, kan have haft en størrelse på omkring 1500 Nm. Det betyder, at en del af lasten er båret af pudslagets vedhæftning til muren. Her er det største bidrag formentlig kommet fra området ved døren, hvor pudsens overside får en opadrettet komponent i forbindelse med pladens rotation. Det kan kun ske ved brud i pudslaget eller brud i dørens fodtrin. Eftersom et brud i fodtrinet blev observeret, må pudslaget styrke have været betragtelig, og giver en sandsynlig forklaring på, at kollapset ikke er sket tidligere. Det betyder endvidere, at altanen sandsynligvis ville være kollapset, hvis man f.eks. fjernede dæklaget i forbindelse med en reparation.

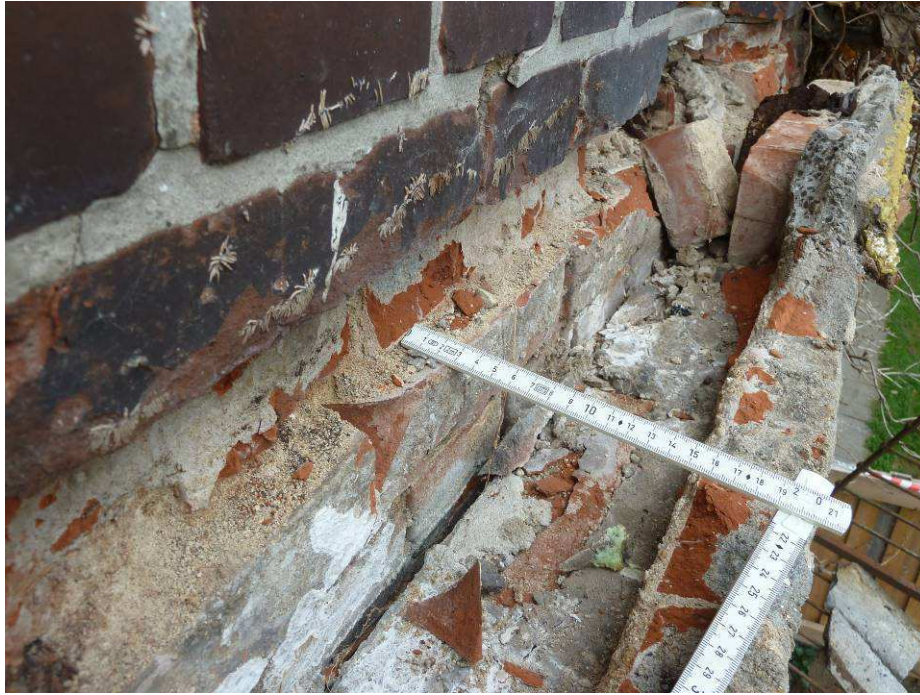
Pudslagets tilslutning med hulkehl mod mur er vist i figur 14 og 15. Der er tilsyneladende ikke anvendt fugematerialer, idet pudslaget er støbt op mod murværket.

Figur 14. Man ser pudslag siddende på betonpladen og et hul i muren, ca. 30 mm dybt, hvor det har siddet i muren. Man ser endvidere friske brudflader i mursten og mørtel.

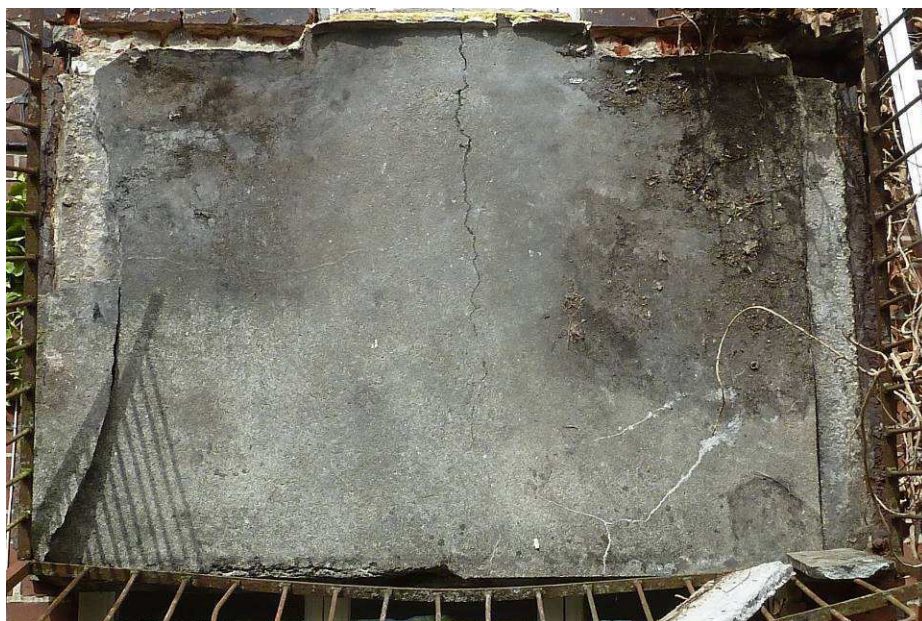
Figur 16. Oversiden af den kollapsede altanplade.

Overfladen af den kollapsede altanplade, se figur 16, fremstår uden misfarvning fra korrosion. Langs begge sider, over udliggerjernene er der sket en delaminering mellem betonpladen og pudslaget i forbindelse med kollapse, se figur 17 og figur 18. Overfladen af de afskallede områder tyder på, at pudslaget har været løsnet før ulykken, formentlig som følge af rustdannelse i udliggerjernenes overflanger, hvor rustlaget når en tykkelse på op mod 10 mm, se figur 17. Afgrænsningen af det delaminerede område i højre side følger en ret linie, se figur 18. Det kunne skyldes en reparation, men overfladerne i pudslaget fremstår ens, så det kunne også skyldes et støbeskel. En revne over det midterste udliggerjern kan være fremkommet i forbindelse med kollapse, men det er mest sandsynligt, at det skyldes delaminering som følge af korrosion af overflangen. Såvel betonpladen som pudslaget ser ud til at være af god kvalitet og bærer ikke præg af nedbrydning. Der er tilsyneladende heller ikke udført reparationer af det. Undersiden af den kollapsede altan var ikke tilgængelig, men den antages at ligne undersiden af den ovenfor liggende altan, se figur 19. Her ser man, at der ikke er noget pudslag på undersiden, så udliggerjernenes underflanger er synlige ligesom de yderste udliggerjern er synlige langs altanpladens sider. De synlige dele fremtræder med stærke angreb af rust, og der ses afskalninger af betonen. Disse synlige angreb kunne i sig selv have ført til et ønske om en grundig undersøgelse, men de har ikke i sig selv været kritiske, idet der ikke er tegn på at de to betonplader mellem udliggerjernene har savnet vederlag på udliggerjernene, og de bøjende momenter i altanpladen optages af betonen, ikke af udliggerjernene. Rust i de kritiske tværsnit har tilsyneladende ikke ført til rustudfældninger på synlige overflader. I det aktuelle tilfælde, hvor betonpladen ikke er ført ind i muren ville en begrænset ophugning ved de yderste udliggerjern have afsløret den kritiske tilstand. En demontering af altandøren ville have åbnet for inspektion af tilstanden i de kritiske tværsnit i det midterste udliggerjern. Altandøren ser dog ikke ud til at have været udskiftet.
