Dokument 18 (2016-2017)  
Rapport til Stortinget fra Stortingets  
granskingskommisjon for brannen  
på Scandinavian Star

Avgitt til Stortingets presidentskap 1. juni 2017

HOVEDRAPPORT

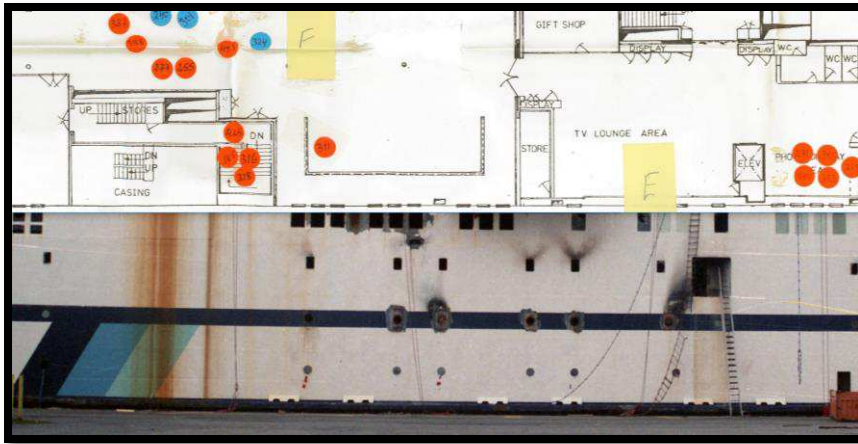
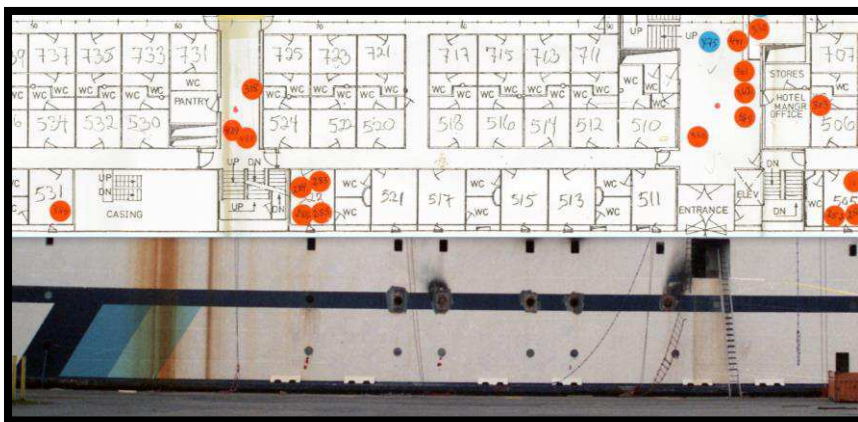
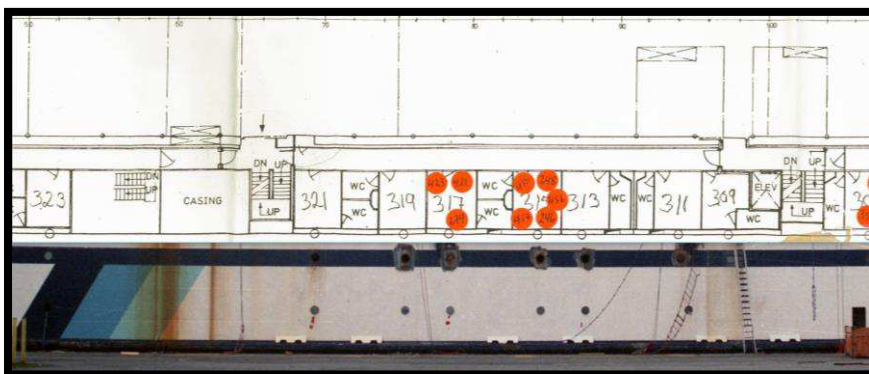
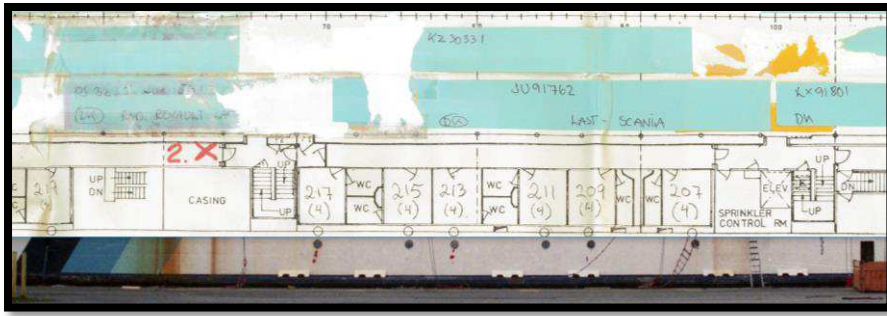
Oppsummert viser bildene, sammenholdt med tegningene av skipets interiør, at fargeforandringene/stripene på utsiden av skroget ikke knytter seg til rom der man vet at brannen har vært mer eller mindre intens. Videre er fargeforandringen den samme på alle dekk, uten at dette nødvendigvis står i forhold til observasjoner av varme på de aktuelle dekkene.

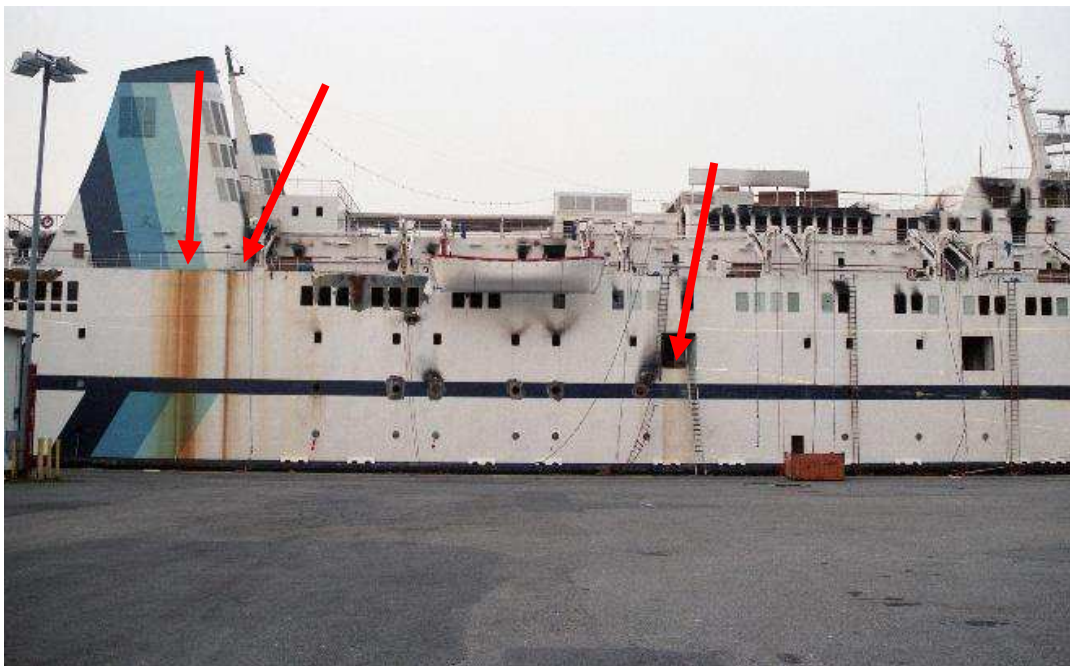
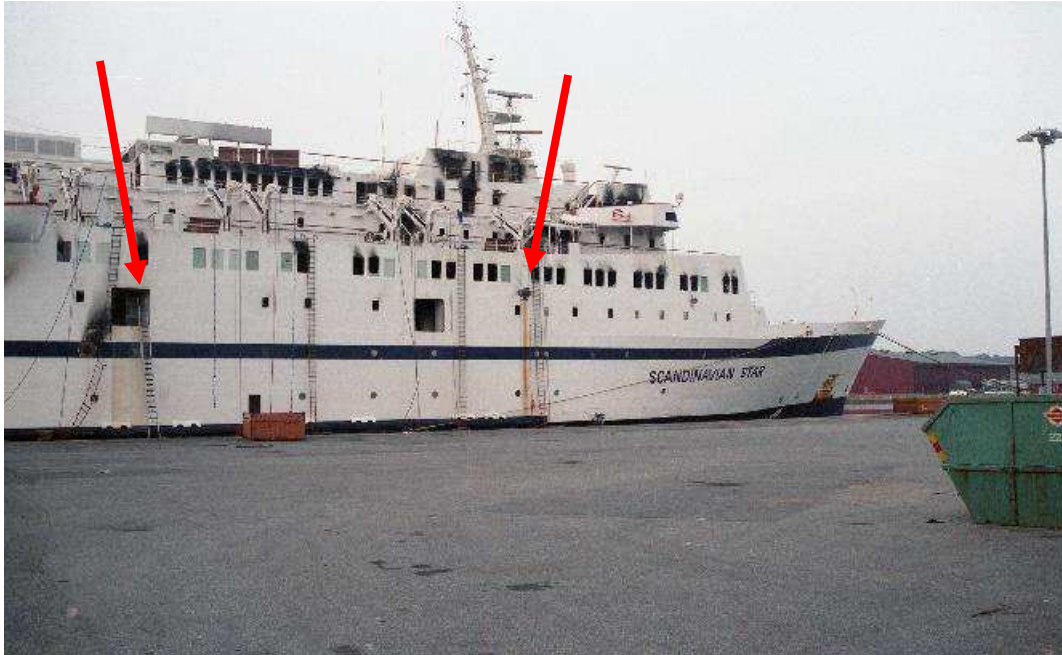
Figur 81 - Bilder som viser brune striper på styrbord side (indikert med piler).

Som vist så kan man på enkelte steder på styrbord side se brune striper på siden av skipet. Alle de brune stripene er på styrbord side på skipet. Vi har ikke sett noen tilsvarende striper på babord side.

Det som man også kan legge merke til er at de brune stripene er perfekt loddrette og at de løper hele veien ned til bunnen av skipet. Man kan også merke seg at stripene synes å starte på følgende steder:

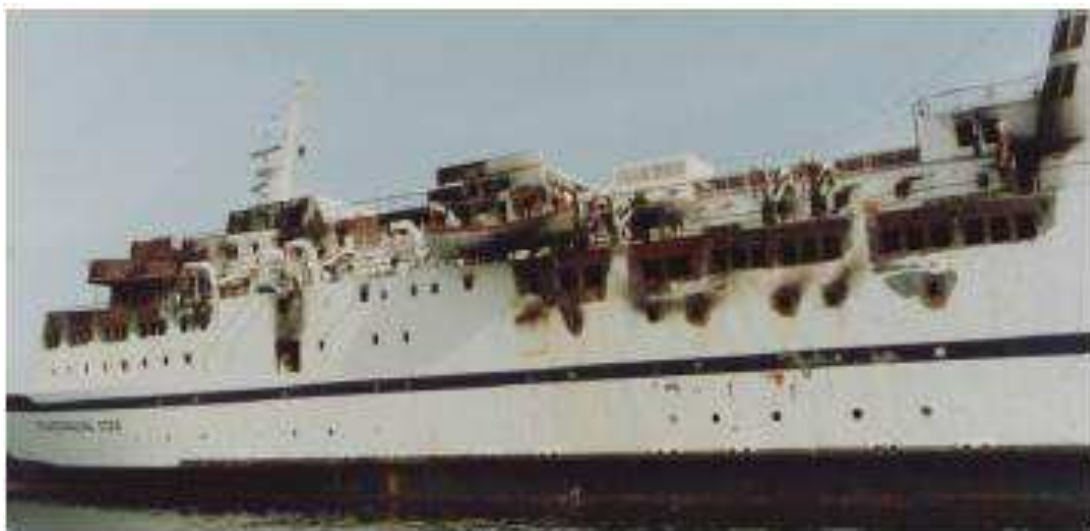
Figur 82 - Bilde som viser babord side av skipet. Her kan man ikke se noen brune striper.

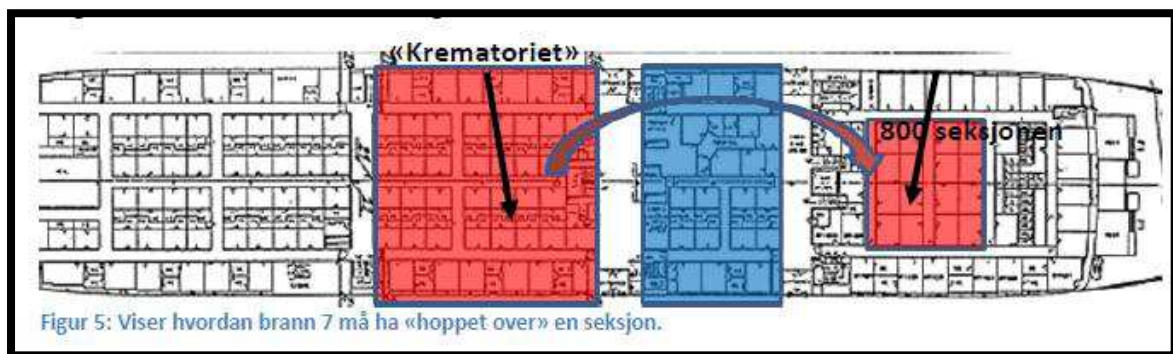
Som et argument for at det må være snakk om flere uavhengige branner om bord på *Scandinavian Star* har Firesafe vist til brannspredningen på Gulf Dekk, hvor de mener at brannen må ha «hoppet over» hospitaleksjonen (blått område i figuren under) for å komme til 800 korridoren.

Til dette bemerker kommisjonen for det første at den illustrasjonen som Firesafe har utarbeidet er misvisende i forhold til det bildematerialet som foreligger av det aktuelle området. Det er ikke slik at området som Firesafe har markert med blå farge er helt uten brannpåvirkning.

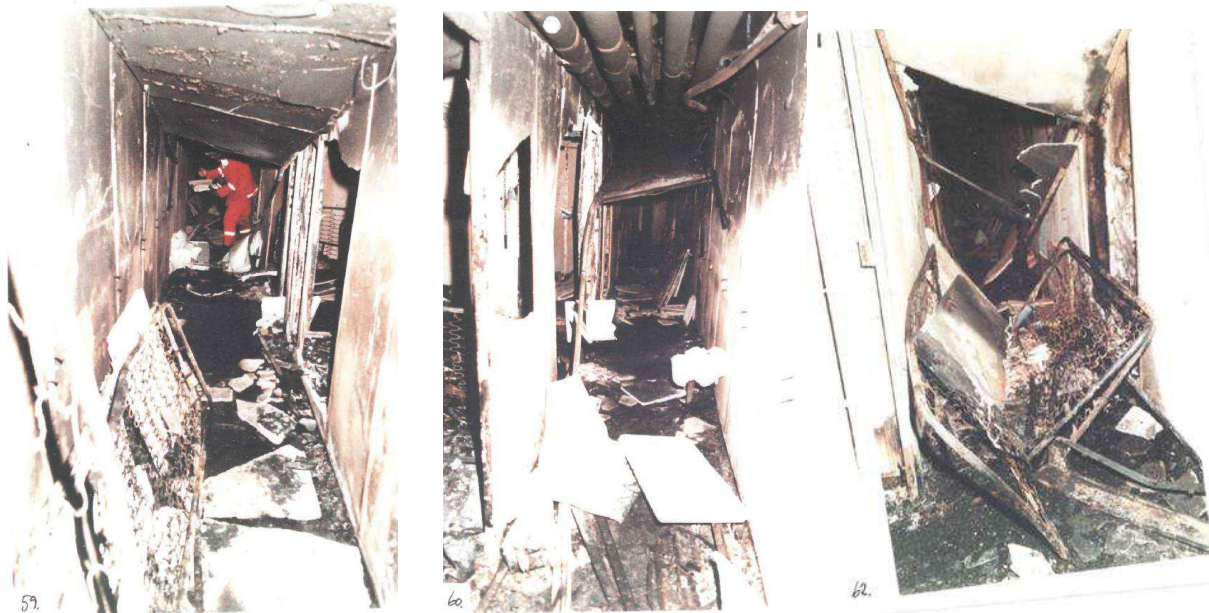
Det har vært hevdet at sengebunner ble plassert ut i korridoren i 300-seksjonen for å gi næring til katastrofebrannen.<sup>198</sup> Denne teorien har blant annet vært forankret i følgende bilder fra korridoren:

Disse bildene er tatt fra ulike vinkler og viser den samme delen av 300-seksjonen. Bildene er tatt av Dantest under deres utredningsarbeid. Sammen med SINTEF ble Dantest oppnevnt som brannteknisk sakkyndige for Schei-kommisjonen, og deres oppdrag var å avgi en sakkyndig uttalelse om det fysiske brannforløpet på *Scandinavian Star*. Bildene ble tatt i mai 1990, mens skipet lå til kai i København.<sup>199</sup>

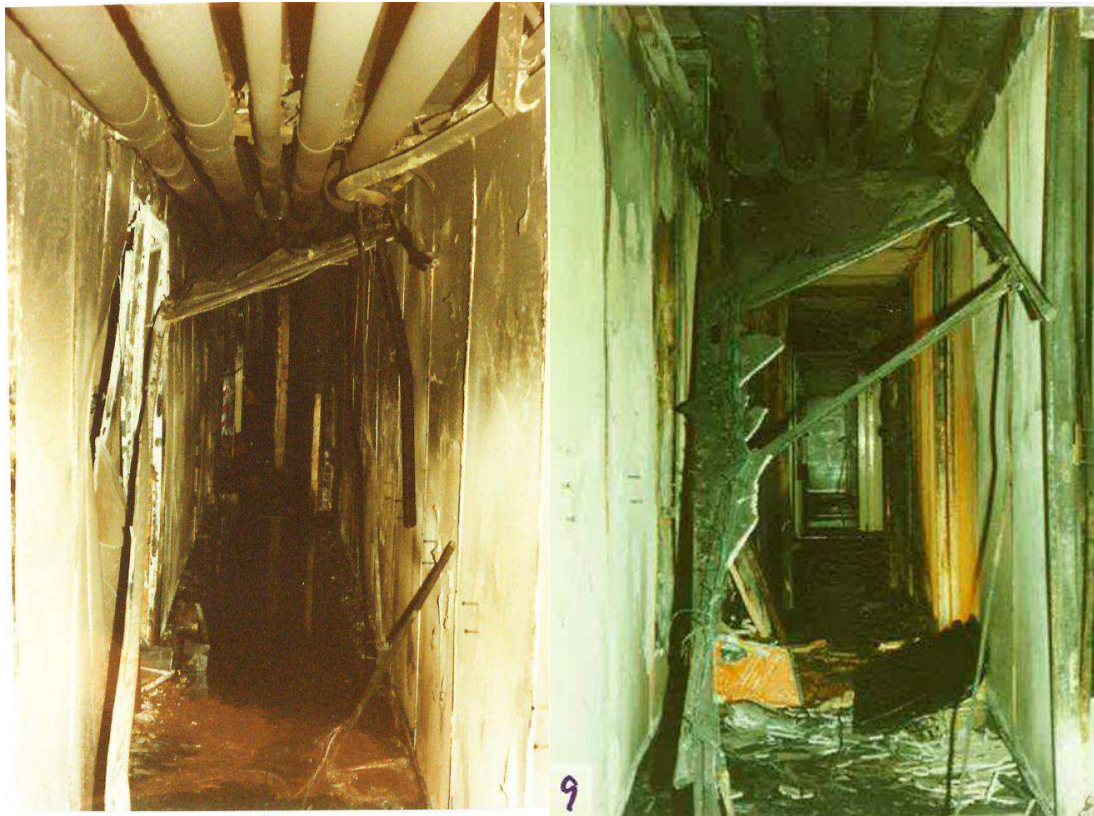
Den danske Søfartsstyrelsen v/Flemming Thue Jensen og Valter Merrild-Hansen var om bord på *Scandinavian Star* for å foreta undersøkelser i perioden 8. til 10. april.<sup>200</sup> Bildene nedenfor er tatt av korridoren i 300-seksjonen under Søfartsstyrelsens undersøkelser 10. april 1990.<sup>201</sup>

Kommisjonen har ikke funnet noen holdepunkter for at sengebunnene var i korridoren før Søfartsstyrelsen gjennomførte sine undersøkelser, for så å bli fjernet under undersøkelsene og satt tilbake senere. Kommisjonen legger derfor til grunn at sengebunnene ble plassert i korridoren etter at Søfartsstyrelsen hadde tatt det aktuelle bildet.

Kommisjonen anser det som sannsynlig at sengebunnene ble plassert i korridoren i forbindelse med ID-gruppens arbeid. Dette kan være forenlig med at ID-gruppen påbegynte sitt arbeid i denne delen av 300-seksjonen om ettermiddagen 10. april 1990, og ferdigstilte arbeidet 12. april 1990.<sup>202</sup>

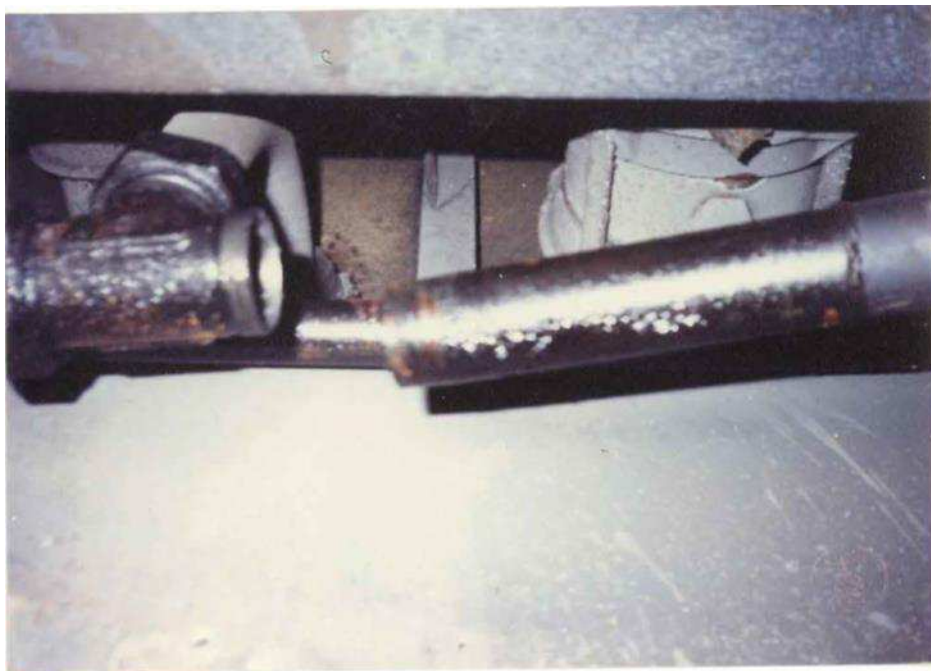
Foto nr. 1: Returolierøret med afgrening til betjeningspanel på bildæk. Røret trukket ud af skæringssamlingen til T-stykket.

Som det fremgår av Dantests bilder, er det på det rene at hydraulikkørret var bøyd, og at det var et brudd i hydraulikkørret.

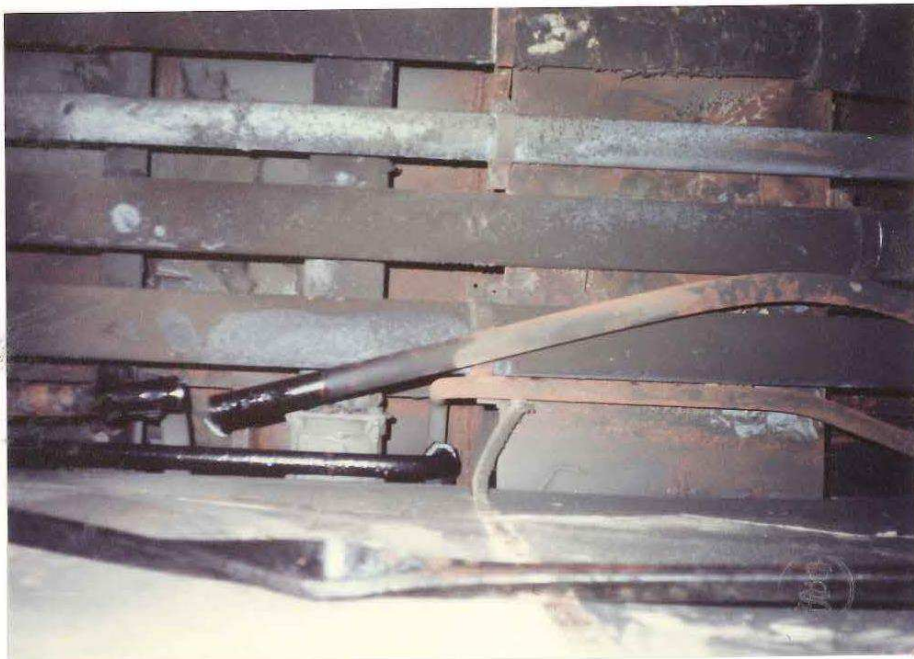
Foto nr. 2: Samme sted som foto nr. 1. Retur-  
olierøret er bukket.

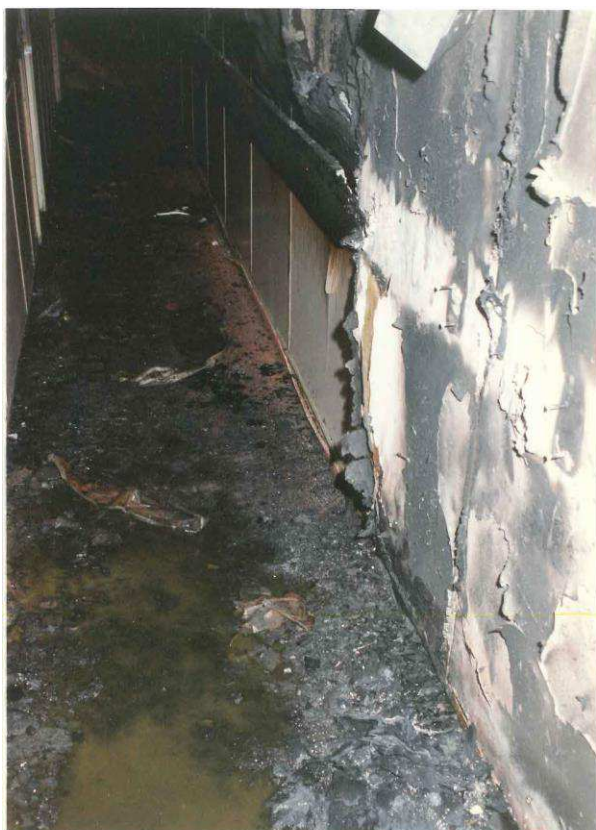
28.

Styrbords hyttkorridor C däck. Bilden tagen akterut. Längst bort på golvet syns skungummimadrasser. Papperet på golvet är rester av skyddspapper som legat på golvmattan. Reparationsarbeten pågick i denna korridor. Det grönbruna på golvet är hydraulolja som runnit till efter branden.

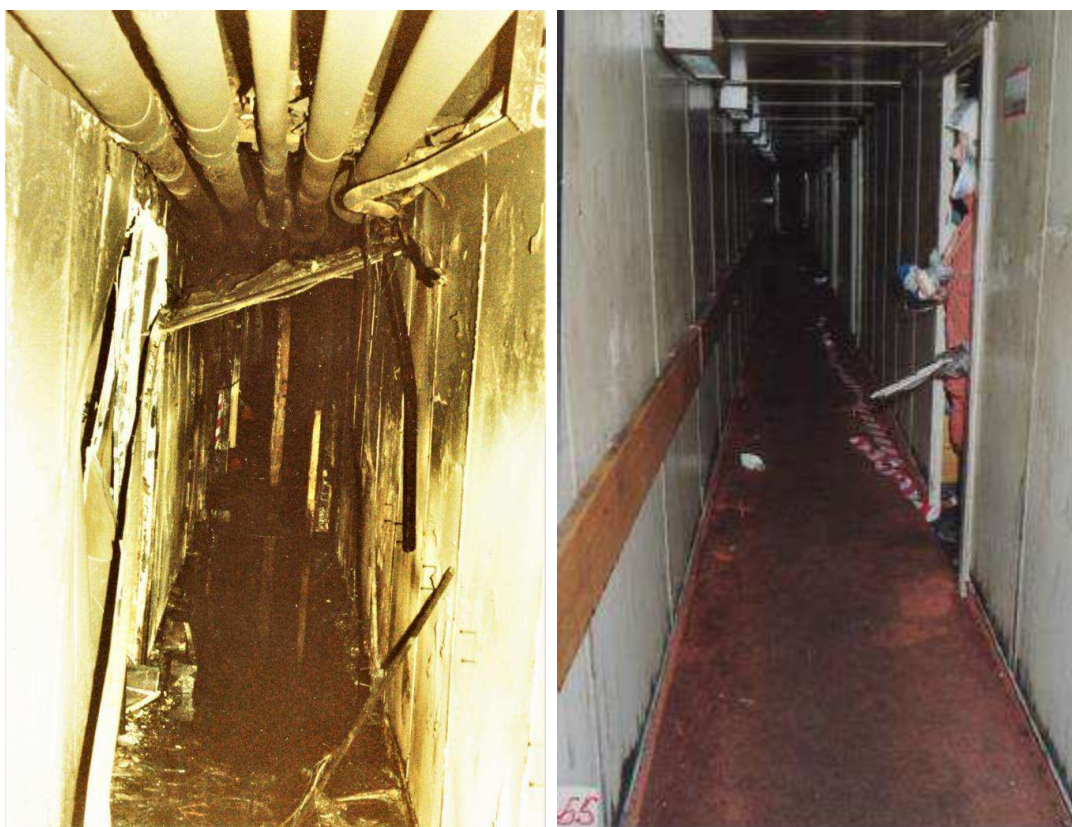
Figur 78 - Bilde fra nevnte korridor på Dekk 4 tatt 10.april 1990. På bildet så kan man ikke se at det er noen synlig diesel i slokkevannet på gulvet i korridoren. Man kan heller ikke se noen høy temperatur skader. Bildet til høyre viser en generell korridor som er tilnærmet upåvirket av brann for å gi et bilde hvordan en slik korridor typisk så ut før brannen»

Norconsult peker videre på at dersom det hadde vært tilført store mengder dieselolje, ville slagsiden ha ført til at dieselolje ville ha rent ned til laveste punkt og medførte en oppsamling av slokkevann og dieselolje her. Heller ikke i forbindelse med drenering av slokkevann fra fartøyet er det gjort observasjoner av større mengder dieselolje.

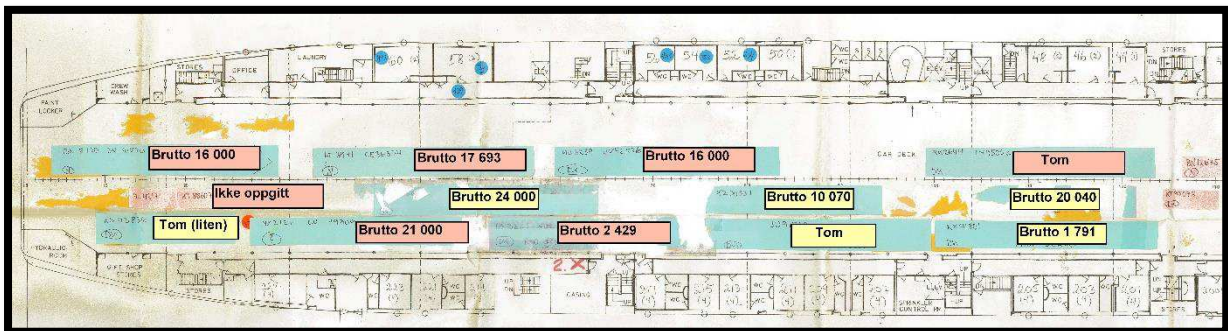
Informasjon er sammenstilt i figuren under. Gule bokser viser lastebiler, mens orange bokser viser vogntog / trekkvogn med henger. Brottovekt ihht lastdeklarasjonen fremgår av boksene.

Til tross for at det er flere lastebiler på styrbord side kan ikke kommisjonen se at det er holdepunkter i det faktiske materialet for å kunne hevde at innlastingen av kjøretøy på *Scandinavian Star* ble gjort i den hensikt å destabilisere fartøyet når en blant annet ser på den totale vektfordelingen.
