## Branden i ejendommen E/F Grøndalsbo i Vanløse den 25. marts 2022

**Sagsnr.**  
2022 - 2957

**Dato**  
17. juni 2022

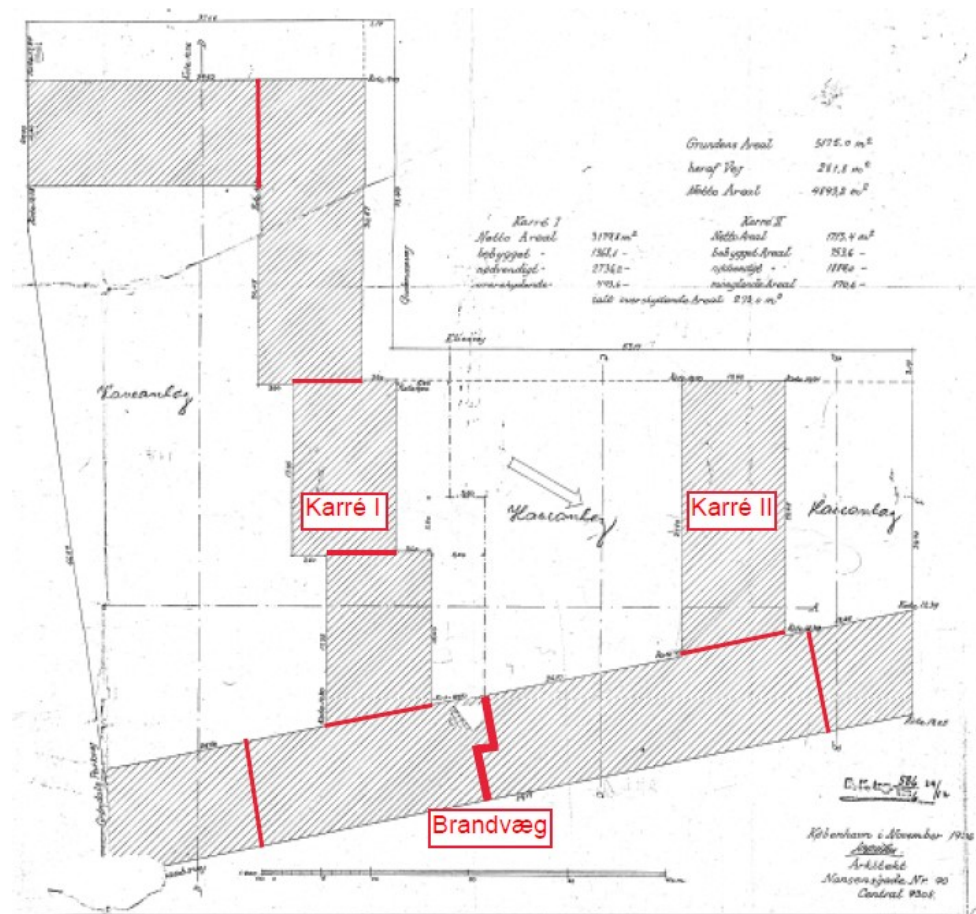
**Figur 1:** Principskitse for de tætsluttende skillevægge, som var betingede i byggetilladelsen af 1937

Rapporten viser, at bygningen ikke var i overensstemmelse med betingelserne i den oprindelige byggetilladelse fra 1937, hvori bygningsmyndigheden stillede krav om tætslutende skillerum til tagets kip for hver anden trappeopgang.

Ifølge DBI var der med stor sandsynlighed kun opført to af disse røgadskillende skillerum i hele bebyggelsen. Begge disse vægge var etableret i bebyggelsens anden karré, længst fra stedet hvor branden opstod.

I den oprindelige byggetilladelse af 1937 stillede bygningsmyndigheden krav om, at der opførtes tætsluttende skillevægge for hver anden opgang. Figuren viser, at hvor disse vægge skulle placeres.
