Undersøgelse af branden i byggeriet E/F Grøndalsbo Vanløse Den 25. marts 2022

Dato: 10. juni 2022

Nærværende rapport vedrører undersøgelse af branden i byggeriet E/F Grøndalsbo Vanløse den 25. marts 2022.

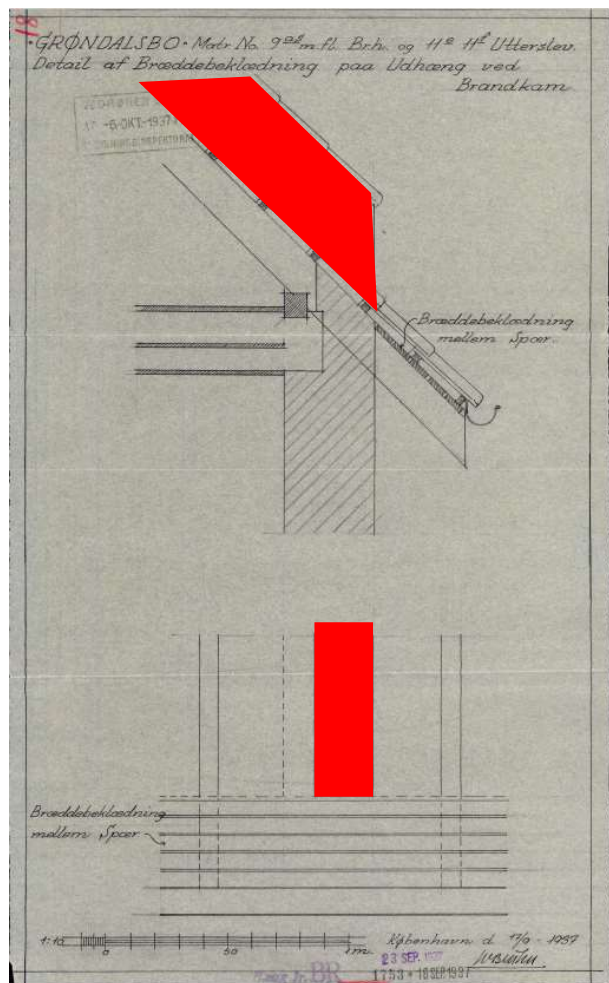
Af byggesagens materiale fra 1936 fremgår det, at i forbindelse med byggesagen ansøges og godkendes det, at føre bræddebeklædningen mellem spær ubrudt forbi brandvæggen som vist på Figur 3 (brandvæg optegnet i rød).

Figur 3 Tegning vedr. ansøgning om tilladelse til at føre brædder ubrudt forbi brandvæggen. Dato 17. sept. 1937.

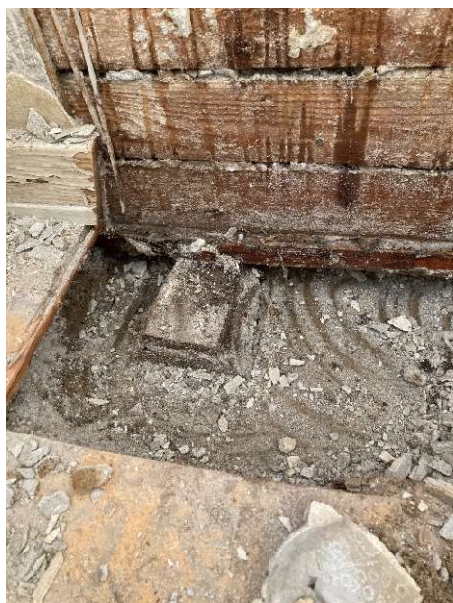
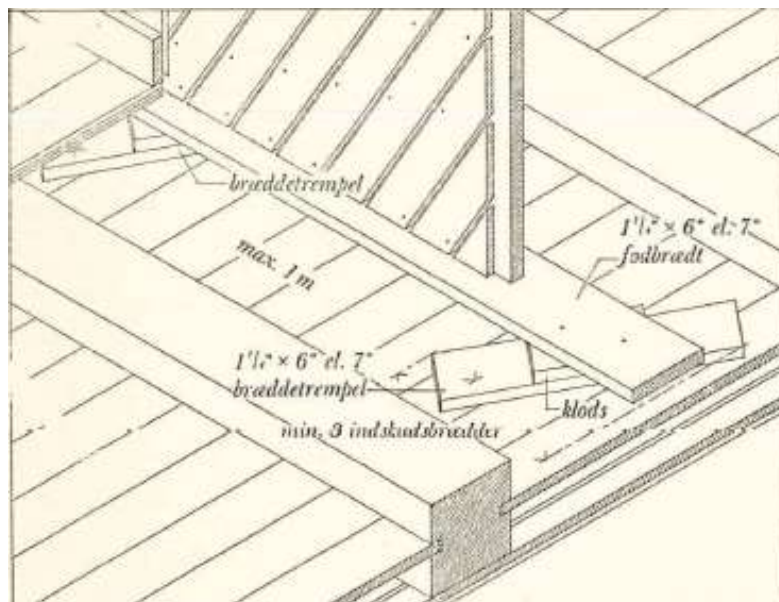
Bræddeskillévægge var fastgjort i top ved at skråsømme vægbrædderne mod loftforskallingen med søm. Ved besigtigelse var bræddeskillévæggen anbragt parallelt mellem træbjælkerne. Væggen var placeret på bræddetrempler oven på indskudsbrædder. Ifølge dansk byggeskik på opførelsestidspunktet, var det beskrevet, at bræddetrempler skulle udlægges, så de spændte skråt over mindst 3 indskudsbrædder. Ved besigtigelse kunne det konstateres, at bræddetrempler ikke var udlagt på skrå. Den valgte løsning medførte ofte, at indskudsbrædderne gav efter for belastningen, således at der med tiden opstod pudsrevner ved loftet. Udførelsen fremgår af Figur 6.

Figur 6 Tv: Boligadskillende vægopbygning (lejlighedskel), Th., skitse fra Byggebogen 1948.

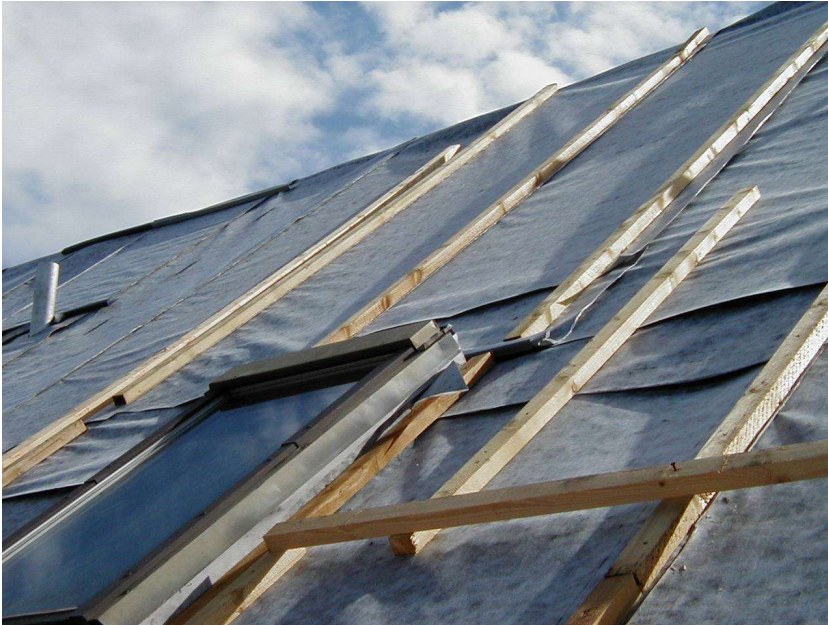
Det har ikke været muligt ved besigtigelsen at se den faktiske indbygning af banevaren. Men ved byggetilsyn foretaget af PJP d. 25-08-2003 ses, at tagkonstruktionen er udført med banevare. Se Figur 10 & Figur 11.

Figur 10 Tilsyn af PJP foretaget d. 25-08-2003

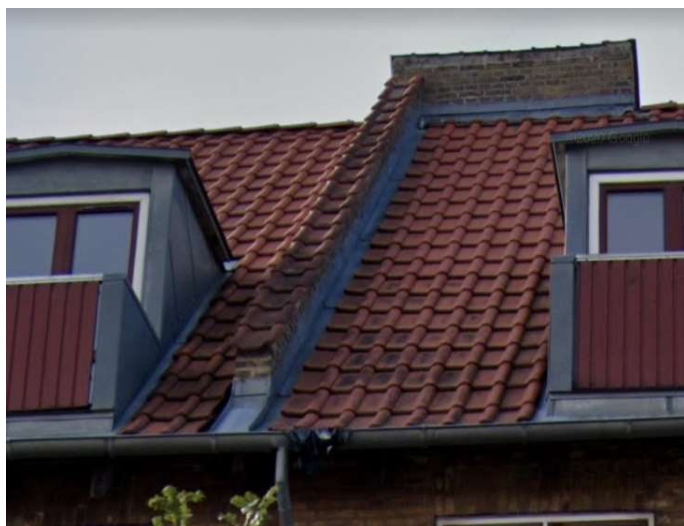
Figur 13 Brandmurens (brandvæg) manglende adskillelse ved tagfod, da underbrædder er ført forbi brandvæggen - Foto fra Google street view. 29

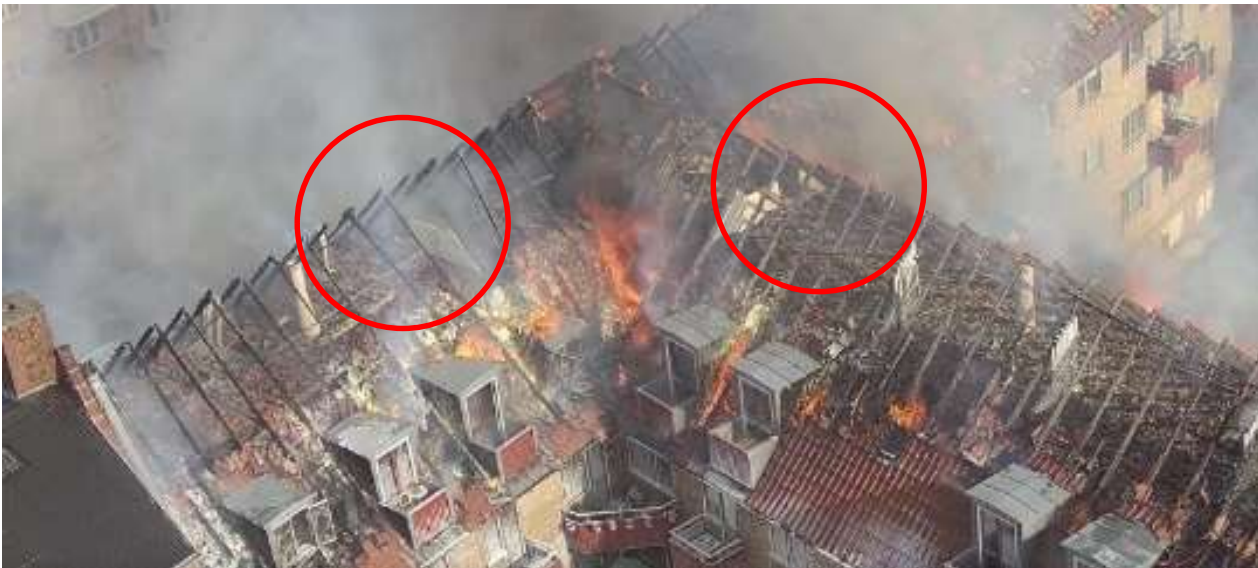
Ved gennemgang af droneoptagelser fra HB for brandspredningen i spidsloftet ved de 2 røgskillevægge, kan der iagttages en mindre reduktion i brandudbredelsen i forbindelse med brandens passage over røgskillevæggene. Der refereres til Hovedstadens Beredskab – Droneoptagelse - DJI_0032.

Figur 22 Hovedstadens Beredskab – Droneoptagelse - DJI_0070 (45 sekunder) Markering af 2 skillevægge i spidsloft.
