Redegørelse fra Opklaringsenheden

GAIA

Dødsfald under havneophold

30. januar 2007

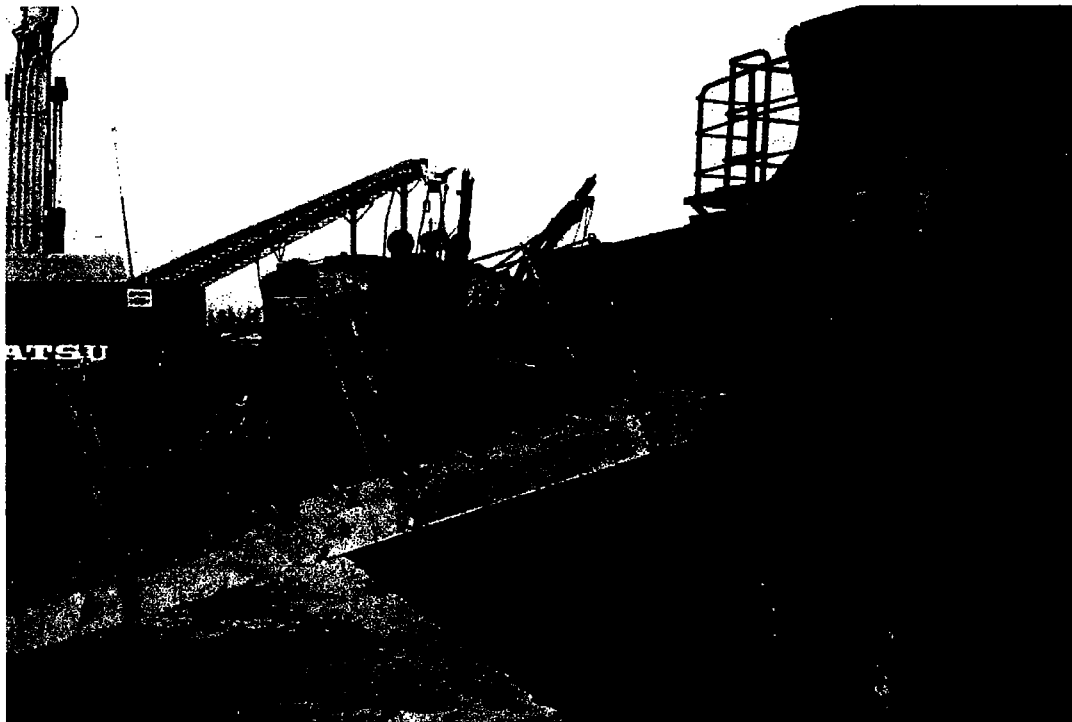
Bilag 2: Billede af GAIA's skibsside.

Når man skulle om bord, var det ved kravle over lønningen. Man kunne få fodfæste ved at sætte foden i lænseportene i skibssiden – se bilag 2. Langs hele kajen er der en kant bestående af granitblokke, som forhøjer selve kajkanten.

Opklaringsenheden mener, at adkomstforholdene ikke var tilstrækkeligt sikret, og at færdslen til og fra skibet var forbundet med en unødigt risiko for fald.

Forholdene med frisk vind, skiftende dæksniveau i forhold til kajen og skibssidens skiftende afstand fra kajen kan have været medvirkende til, at adkomsten til skibet i perioder blev vanskeliggjort.

Billedet blev taget i forbindelse med Opklaringsenhedens besigtigelse om bord i basehavnen i Nyborg den 7. februar 2007. Den forholdsmæssige store vandrette afstand mellem skib og kaj skyldes kajens udformning og de kraftige fendere, som er monteret i Nyborg.

Billedet blev taget efter, at skibet var udlosset og uden vand i lastkassen.
