Dato: 26.07.2012
Sagsnr.: 12021 PLP/l dj

Vedr.: Jernbanebroen over Limfjorden – udskiftning af broklap
Validering af projekt
Notat nr. 1

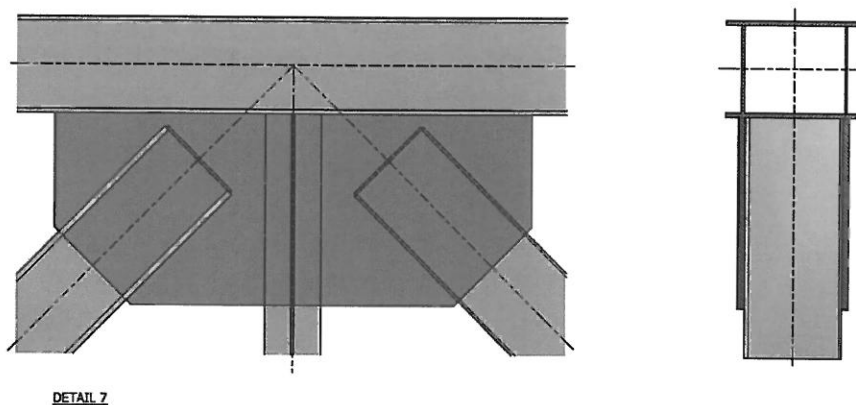
Samlinger udført som detalje 7, med plader på ydersiden, må kunne konkluderes at besværliggøre inspektion og vedligehold af samlingen mere end nødvendigt? Som eksempel kan udklippet herunder ses.

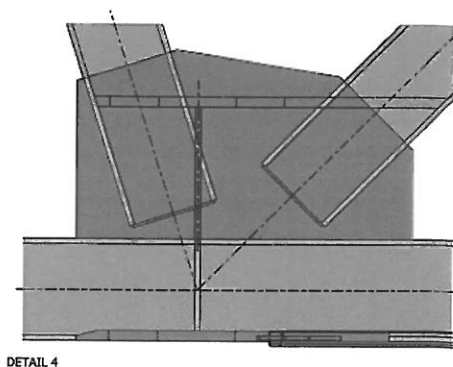
Ved en samling som detalje 4 kan det konkluderes, at der er stor mulighed for ophobning af vand da der ikke er noget afvandingshul? Dette kan ikke være at foretrække, specielt med placeringen på 'åbent hav' samt rustgraden for ståloverfladerne in mente?

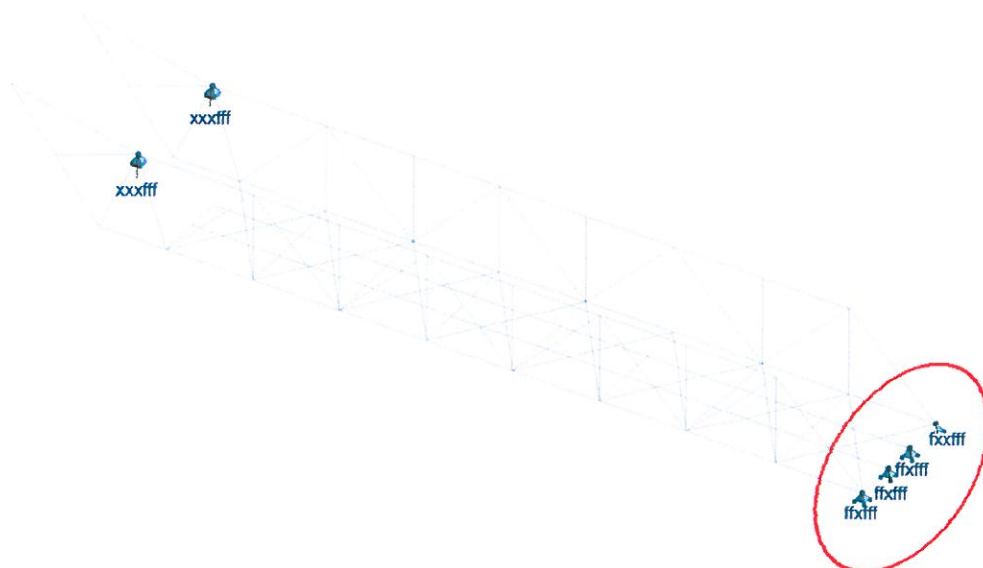
Hvor styres understøtningerne i den ende af broen som hæves? Er de modelleret korrekt i FE modellen? For at vise hvad der menes, er den påtalte ende markeret med rødt på illustration på næste side.

Opdeling af tårn og bro i to separate modeller gør at understøtningsforholdene omkring lejer bliver forkerte. Ved at modellere disse som simpelt understøttede, forudsættes det at der ikke kan forekomme nogle flytninger, hvilket vil medføre tilsvarende omlejring af kræfterne – er dette realistisk?

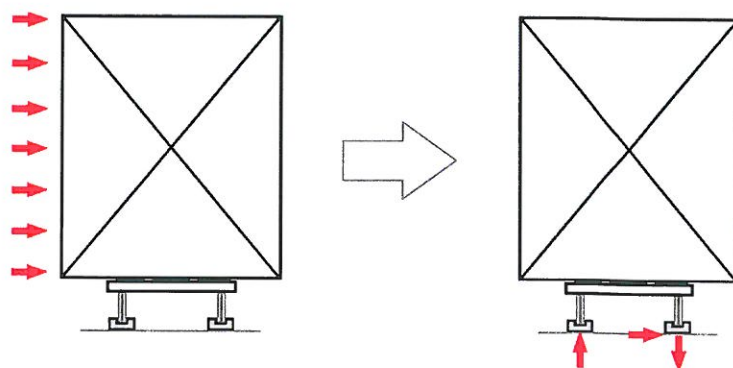
Ved lasttilfælde med vind på tog, er vinden påsat begge skinner. Ville det ikke være mere reelt at vindlasten kun blev påsat læsiden skinne, samtidig med et tilhørende moment som vil forsøge at løfte toget i luvsiden samt give ekstra nedadrettede kræfter på læsiden?

For at illustrere denne problematik, er der herunder vist hvordan vinden tænkes at angribe med røde pile, mens de resulterende kræfter i skinnerne er vist med røde pile.

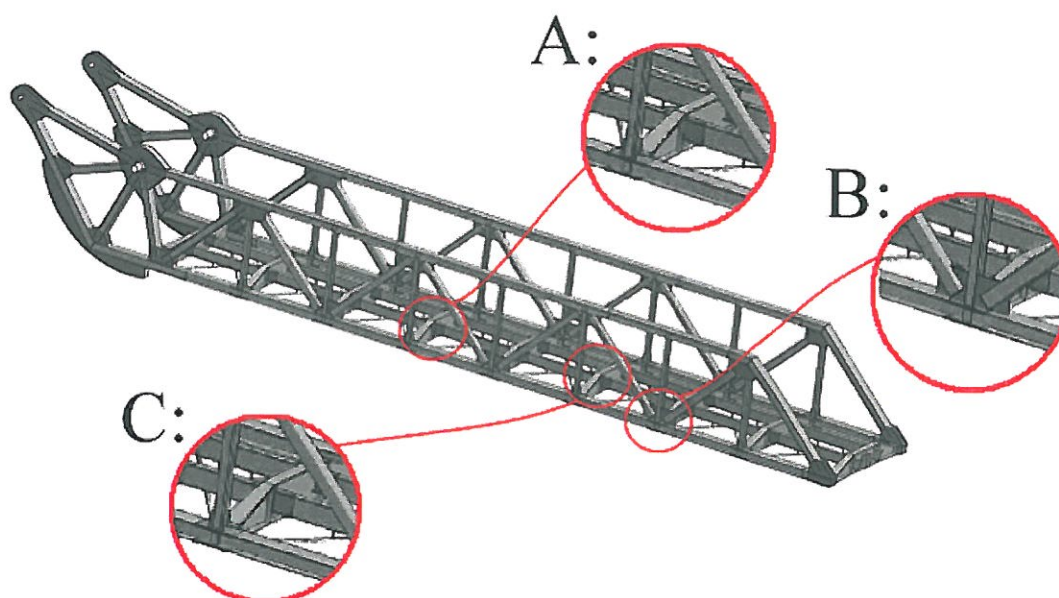
Bør følgende samlinger ikke medtages i udmattelsesberegninger?

- Samling A: Opsvejsning mellem flange og krop på tværdrager.
- Samling B: Mellem skrå diagonaler og knudeplader.
- Samling C: Samling mellem langsgående profiler i brodæk og udfligede profiler.
