Dato: 26.07.2012
Sagsnr.: 12021 PLP/l dj

Vedr.: Jernbanebroen over Limfjorden – udskiftning af broklap
Validering af projekt
Notat nr. 2

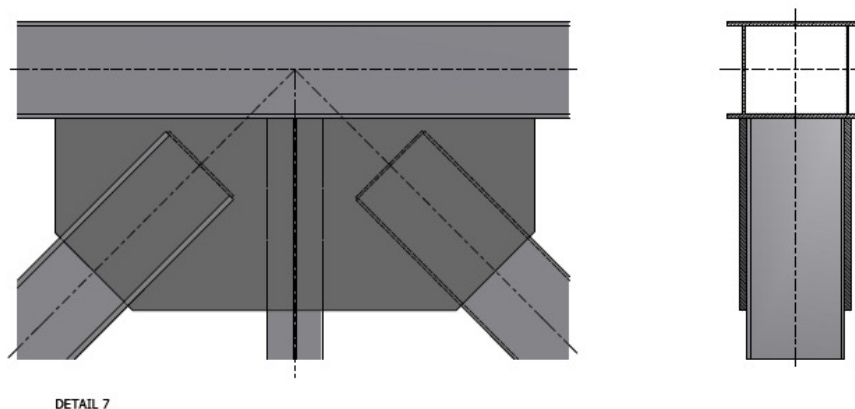
Samlinger udført som detalje 7, med plader på ydersiden, må kunne konkluderes at besværliggøre inspektion og vedligehold af samlingen mere end nødvendigt? Som eksempel kan udklippet herunder ses.

De valgte samlingsmetoder må stadigvæk konkluderes at vanskeliggøre inspektions-, kontrol- og reparationsmulighederne – Dette blev der i svaret på første valideringsnotat ikke kommenteret på.

Yderligere har det på grund af manglende produktionstegninger stadigvæk ikke været muligt at kontrollere/kommentere på svejsbarheden af de illustrerede samlinger.

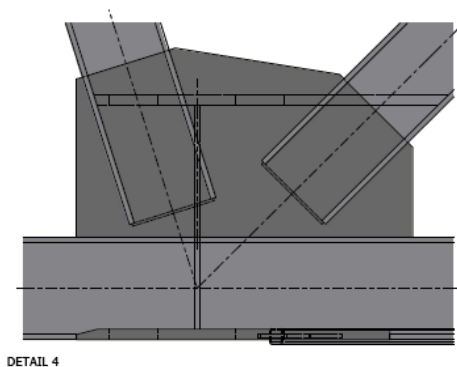
Ved en samling som detalje 4 kan det konkluderes, at der er stor mulighed for ophobning af vand da der ikke er noget afvandingshul? Dette kan ikke være at foretrække, specielt med placeringen på 'åbent hav' samt rustgraden for ståloverfladerne in mente?

Der er fremsendt revideret tegninger, som viser at der ikke er mulighed for ophobning af fugt (vand) i samlingerne.

OK - med hensyn til vand/fugt ophobning idet der er blevet tilføjet 5 mm lukningsplader overalt ved disse typer samlinger.

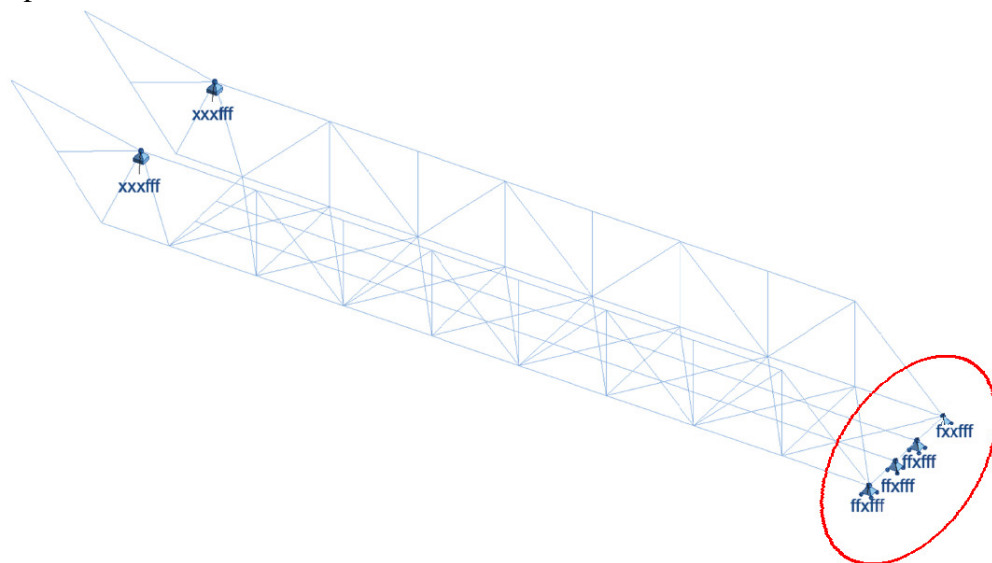
Hvor styres understøtningerne i den ende af broen som hæves? Er de modelleret korrekt i FE modellen? For at vise hvad der menes, er den påtalte ende markeret med rødt på illustration på næste side.

Opdeling af tårn og bro i to separate modeller gør at understøtningsforholdene omkring lejer bliver forkerte. Ved at modellere disse som simpelt understøttede, forudsættes det at der ikke kan forekomme nogle flytninger, hvilket vil medføre tilsvarende omlejring af kræfterne – er dette realistisk?

Understøtningerne er modelleret korrekt.

Der er lavet en samlet model – denne viser minimale afvigelser fra de to separate modeller.

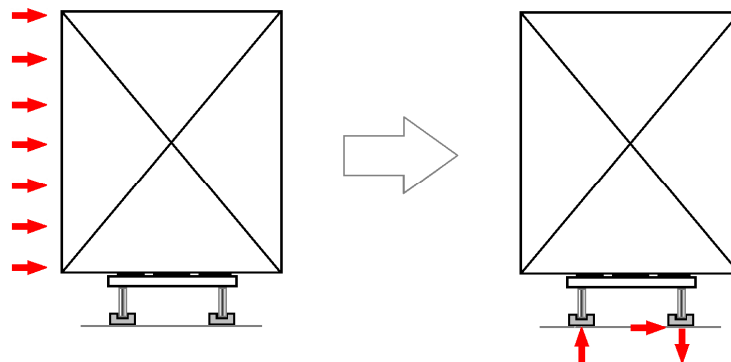
Ved lasttilfælde med vind på tog, er vinden påsat begge skinner. Ville det ikke være mere reelt at vindlasten kun blev påsat læsiden skinne, samtidig med et tilhørende moment som vil forsøge at løfte toget i luvsiden samt give ekstra nedadrettede kræfter på læsiden?

For at illustrere denne problematik, er der herunder vist hvordan vinden tænkes at angribe med røde pile, mens de resulterende kræfter i skinnerne er vist med røde pile.

Den ændrede vindangreb er inkluderet i BR2.

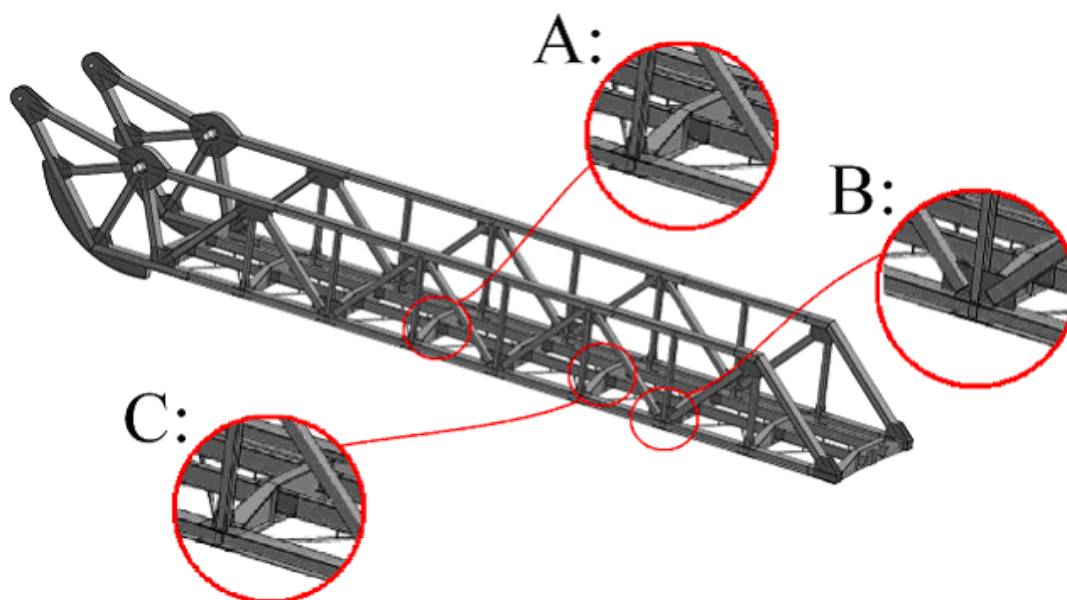
Bør følgende samlinger ikke medtages i udmattelsesberegninger?

- Samling A: Opsvejsning mellem flange og krop på tværdrager.
- Samling B: Mellem skrå diagonaler og knudeplader.
- Samling C: Samling mellem langsgående profiler i brodæk og udfligede profiler.

Umiddelbart er der stadigvæk samlinger som ikke er medtaget i udmattelsesberegningerne. F.eks samlingen mellem I-profil og kasseprofil i spærhoved. Detalje 15 i henhold til underlag.

Yderligere foreligger der ikke nogen dokumentation på udmattelse af montagestødene.
