FOLKETINGETS OMBUDSMAND

Vedrørende inspektion af handicaptilgængeligheden på Fiskeri- og Søfartsmuseet i Esbjerg

Den 15. september 2005

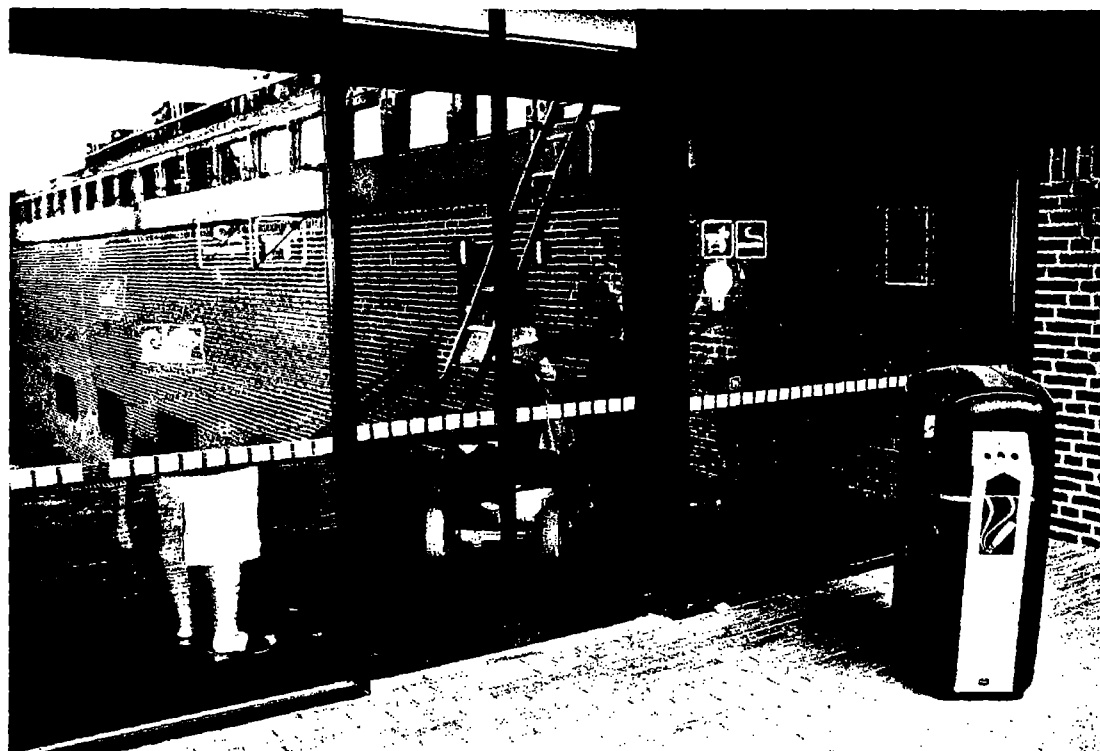
Illustration 5. Museets indgangsparti

Indgangen til museet består af en automatisk glasskydedør som leder ind til et vindfang. Døren er bred, og den samt de omgivende glaspartier er på midten forsynet med hvide felter som gør det muligt for svagsynede at se at de står foran en lukket dør/et glasparti.

Inden for skydedøren er placeret en stor måtte med kort luv.
