Høringssvar vedr. Lov om kystbeskyttelse.

Revision af Kystbeskyttelsesloven.

SIC Feltforsøg Skodbjerge Vestkysten.
Halvårsresultat 2005

Field Test GI. Skagen 1999 - 2002

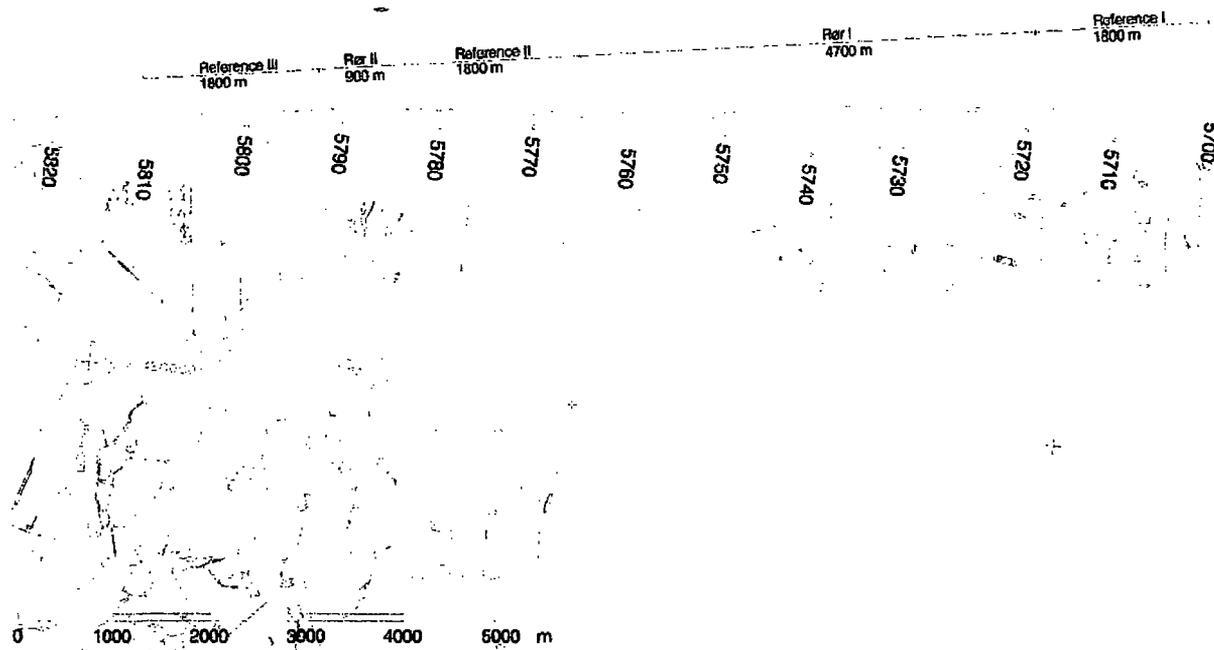
Fig. 1

Referenceområde 1	st. 9200 – 11000
Projekt område 1	st. 4500 – 9200
Referenceområde 2	st. 2800 – 4400
Projektområde 2	st. 1800 – 2700
Referenceområde 3	st. 0 - 1600

Projektet er opdelt med trykudligningsmoduler på 5,6 km og referenceområder uden rør på 5,4 km, så man kan måle effekten af trykudligningsmodulerne i forhold til områder uden trykudligningsmoduler.

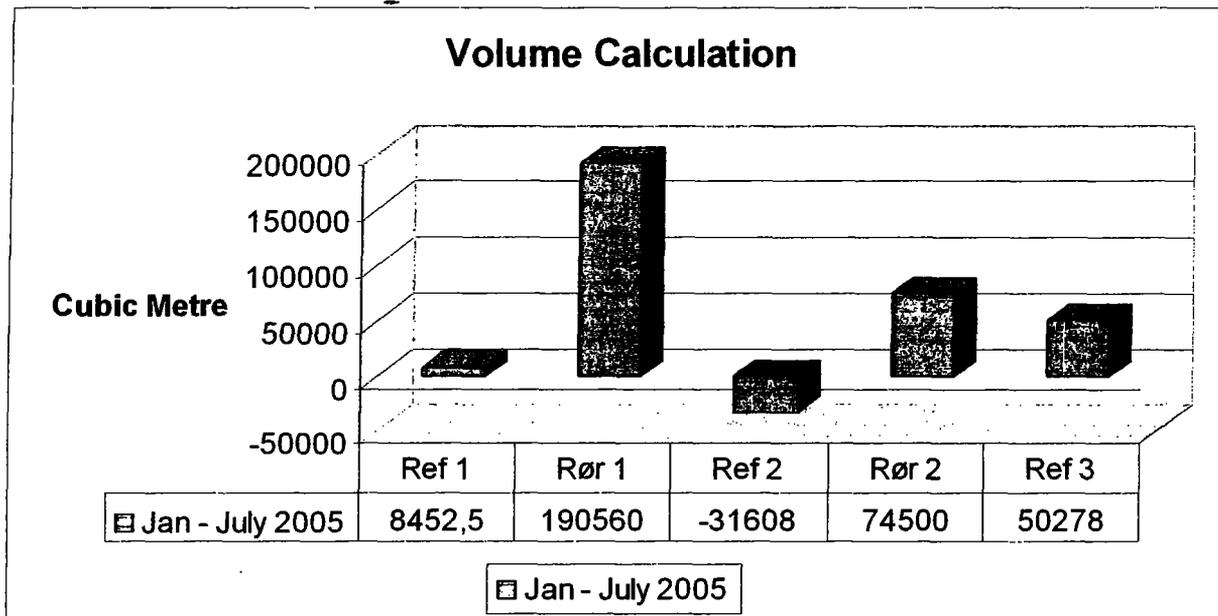
Der har været et kysttillæg på 265.000 kubikmeter i områderne med trykudligningsmoduler, mens tillægget kun har været 27.000 kubikmeter i de tre referenceområder.

Områderne er lige lange med en strækning på ca. 5,5 km i alt 11,0 km.

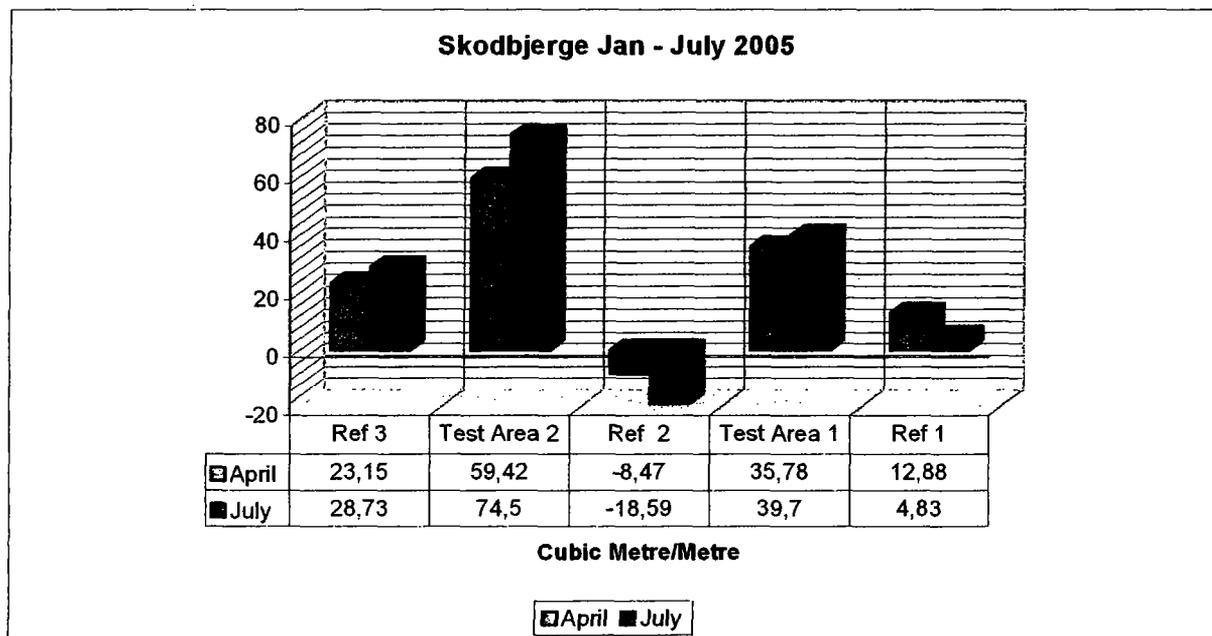
Figuren viser kysttillægget pr. meter i kubikmeter langs stranden.
Resultatet er særdeles significant.

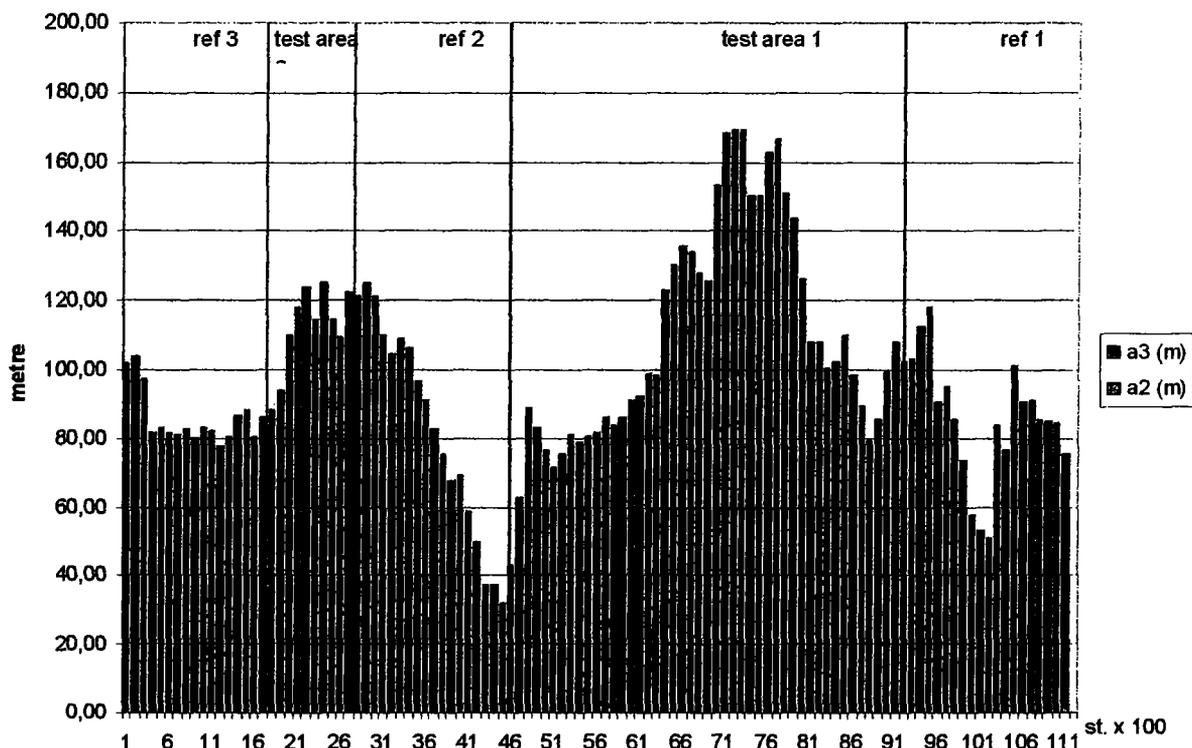
Beach Width July 2005

Strandbredden ligger mellem 80 - 120 meter i rørområderne, og strandhøjden er hævet med 38 cm i rørområde 1 og 66 cm i rørområde 2.

I rørområde 2 er den gennemsnitlige strandbrede forøget fra 78 meter til 112,4 meter fra januar til juli 2005.

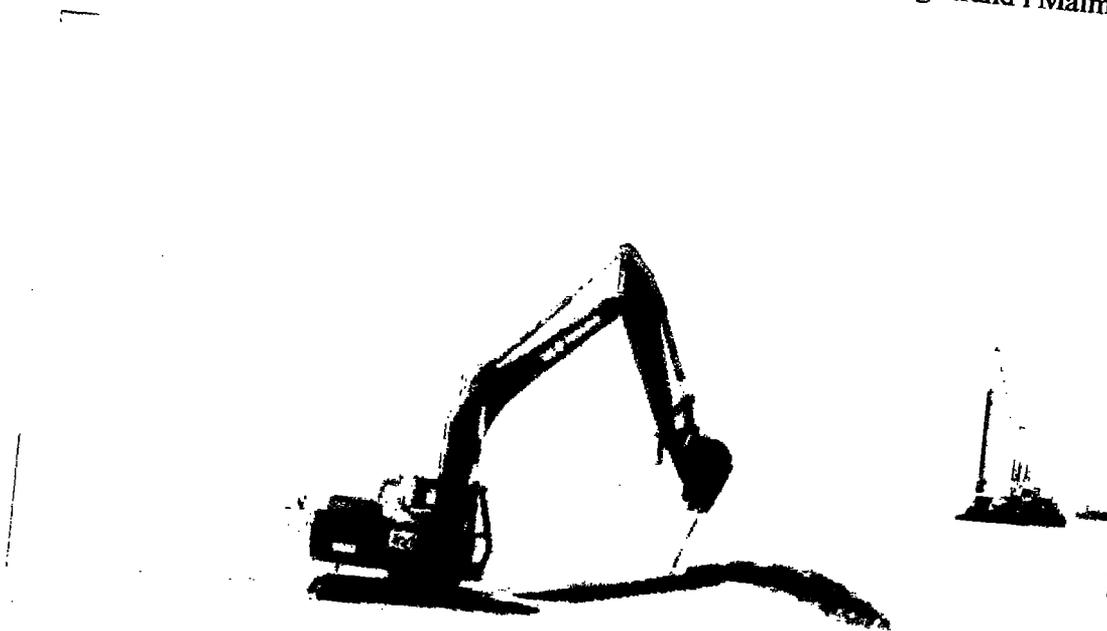
Stranden er drænet med SIC metoden, hvorefter der er indpumpet 160.000 m³ sand
Efterfølgende er stranden igen drænet med SIC metoden, som fastholder sandet i strandprofilet.

Sandtabet er mindre end 3 % årligt efter at stranden er stabiliseret.

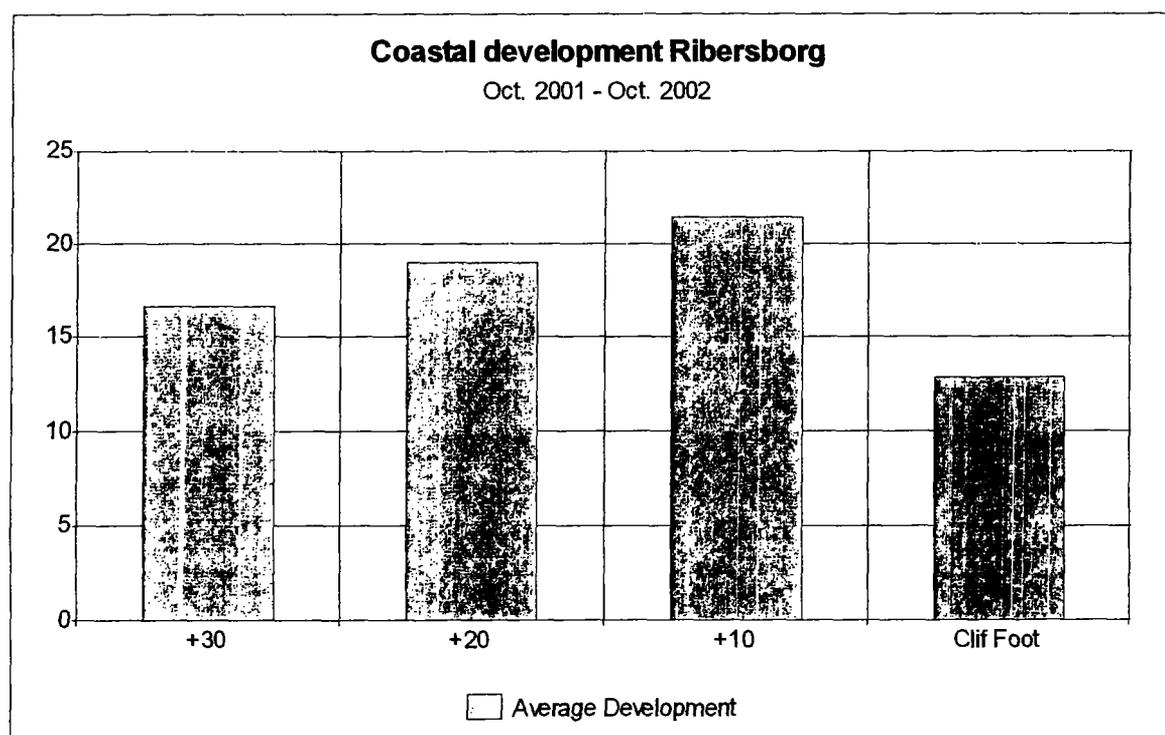
Der er et gennemsnitligt kysttillæg på Ribersborg strand på 6,1 kubikmeter pr. meter det første år baseret opmålingen i et 35 meter bredt kystprofil.

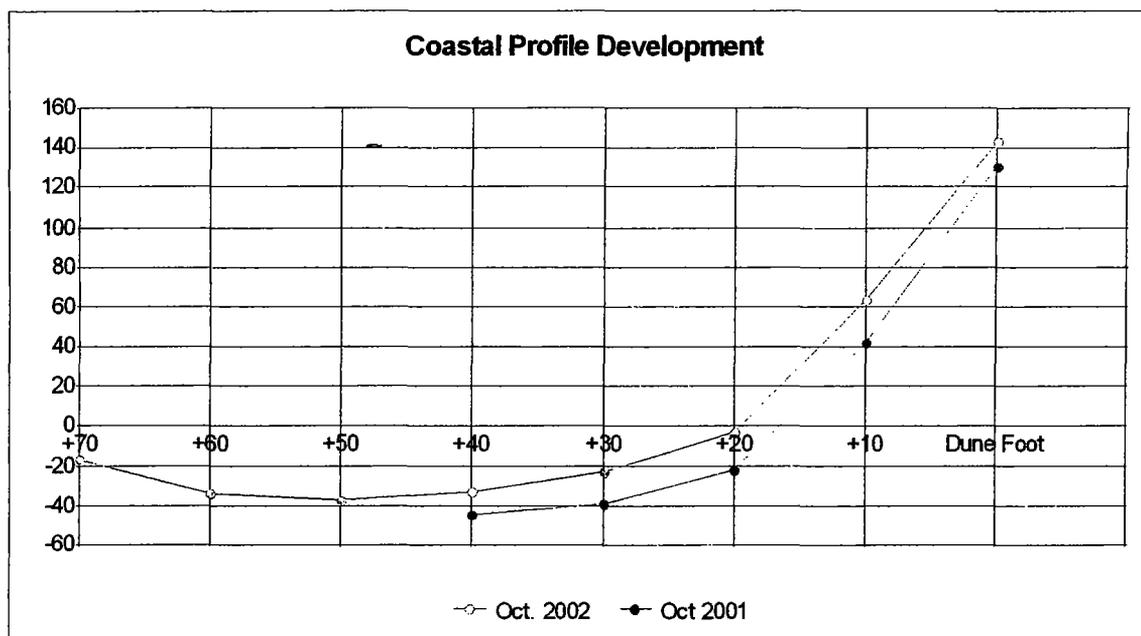
Der er et gennemsnitligt kysttillæg på kystlinien over det første år på ca 3,0 meter, samtidig med at vi har registreret at havbunden har hævet sig 10 – 20 cm uden for kystlinien.

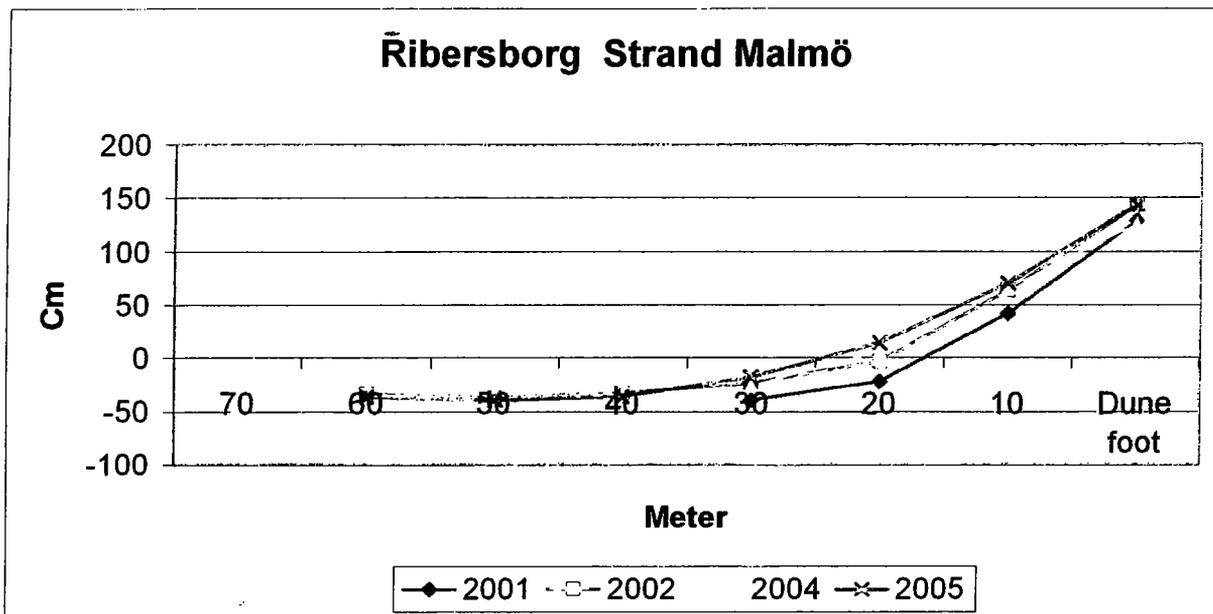
Strandbredden er forøget med ca. 3 meter i gennemsnit i 2005, og stranden er nu ca. 8 meter bredere i forhold til etableringstidspunktet i 2001.

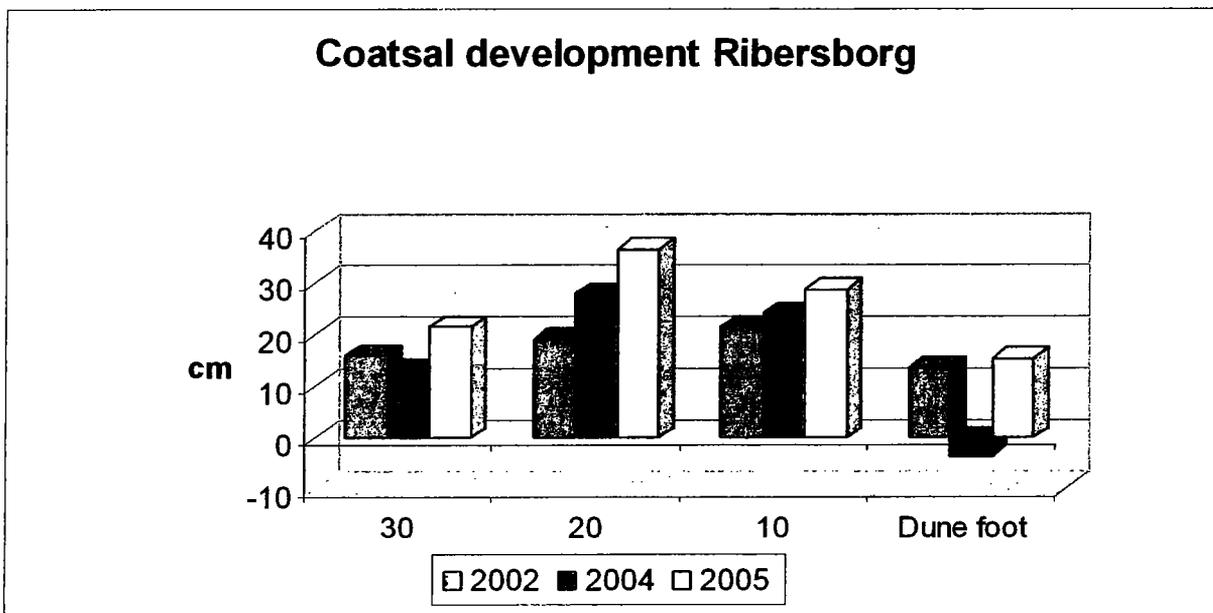
Gennemsnitlig strandudvikling i 30 meters brede 2002	Average	Delta.
Gennemsnitlig strandudvikling i 30 meters brede 2004	18,8 cm	
Gennemsnitlig strandudvikling i 30 meters brede 2005	21,7 cm	2,9 cm
	28,8 cm	7,1 cm.

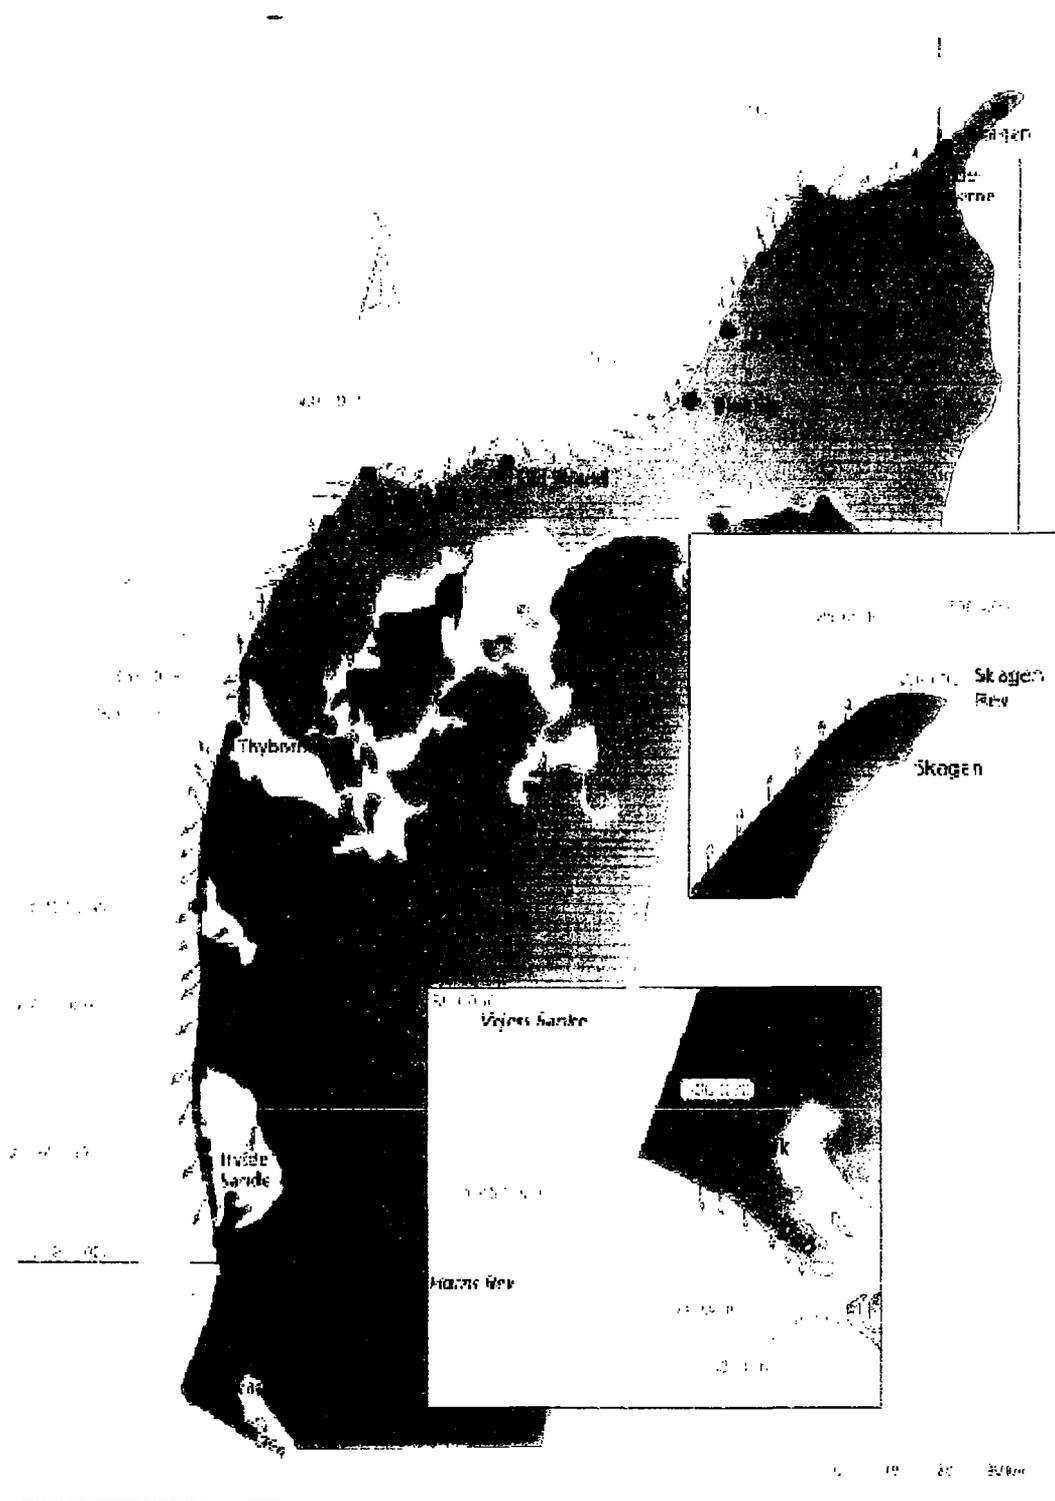
KDI's erosionsregnskab på vestkysten.

Erosionen på den jyske vestkyst fra Nymindesgab til Stenbjerg er 4,13 mill kubikmeter årligt

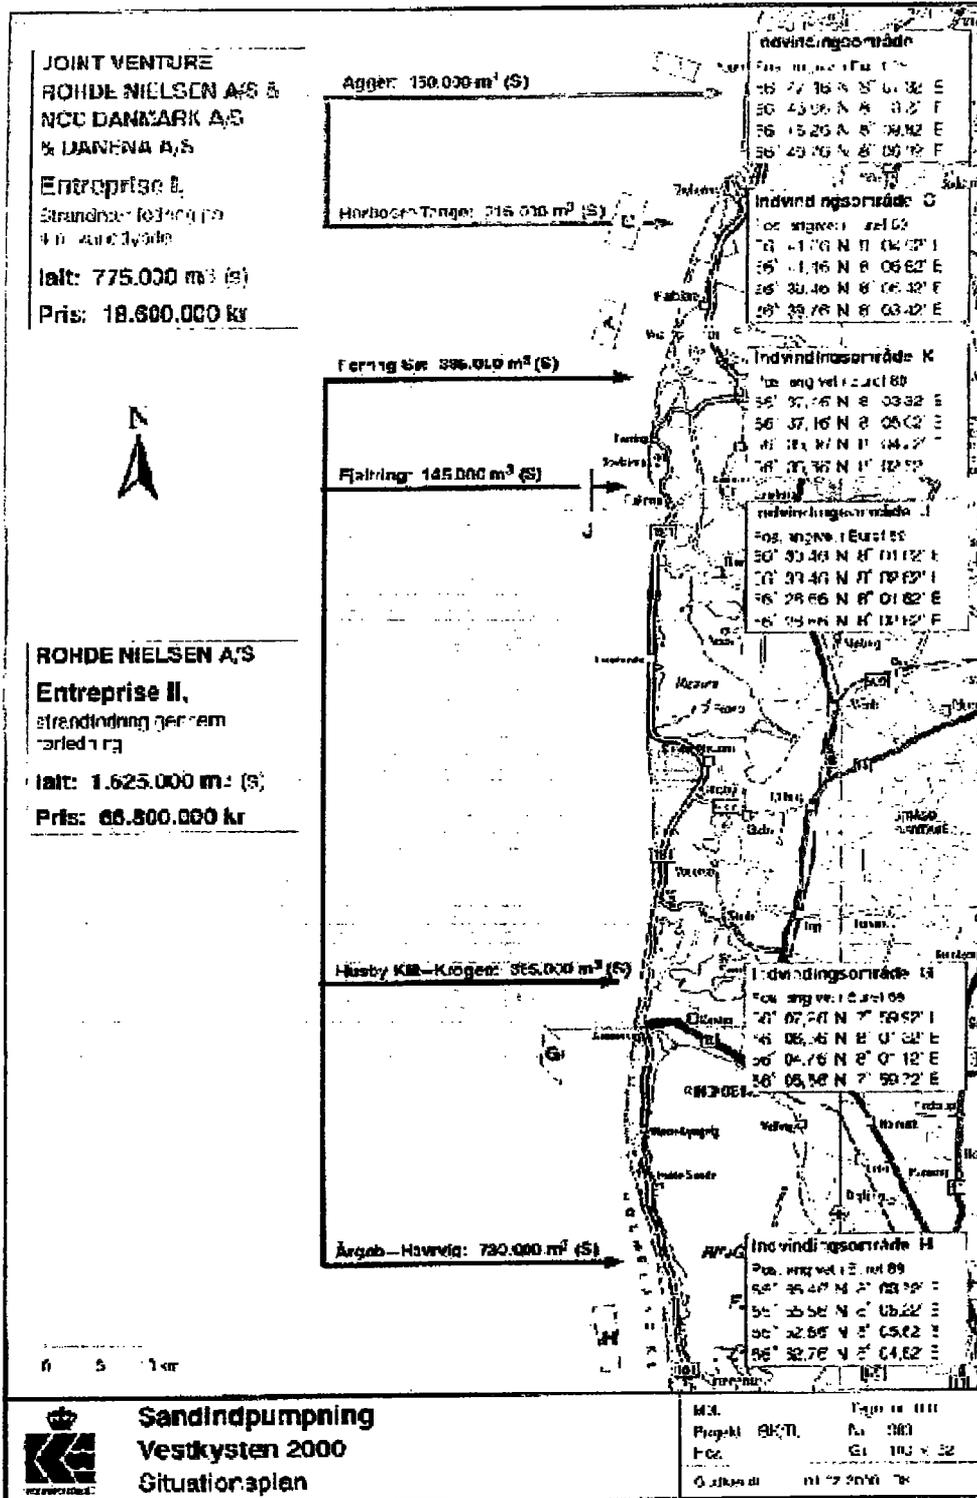
Sandfodring på vestkysten

Når KDI sandfodrer med 2,4 mill. kubikmeter sand årligt på vestkysten bliver netto erosionen -1,73 mill kubikmeter årligt med en netto effektivitet på minus 170 %

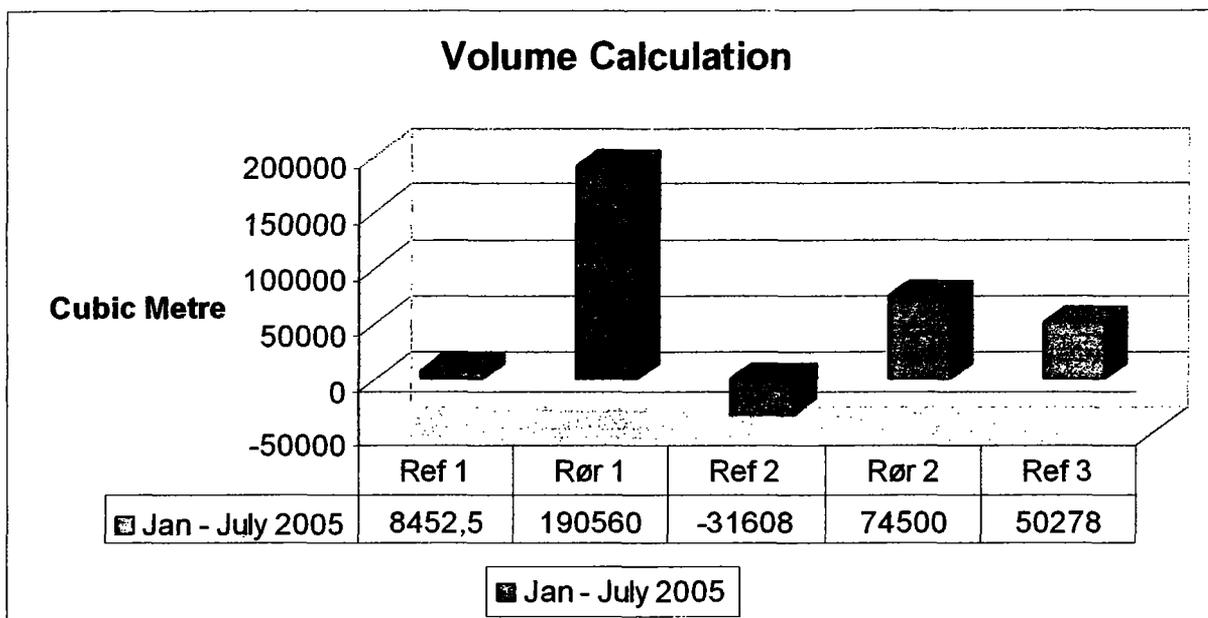
SIC Feltforsøg Skodbjerg Vestkysten.
Halvårsresultat 2005

Der har været et kysttillæg på 265.000 kubikmeter i områderne med trykudligningsmoduler, mens tillægget kun har været 27.000 kubikmeter i de tre referenceområder.

Områderne er lige lange med en strækning på ca. 5,5 km i alt 11,0 km.

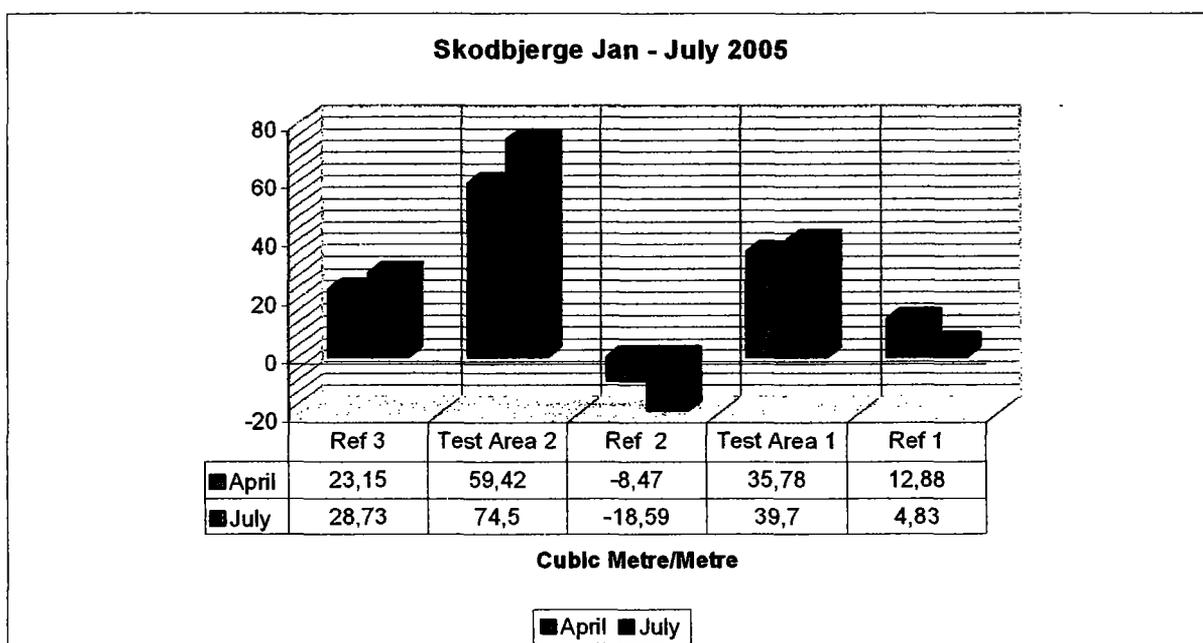
Figuren viser kysttillægget pr. meter i kubikmeter langs stranden.
Resultatet er særdeles significant.

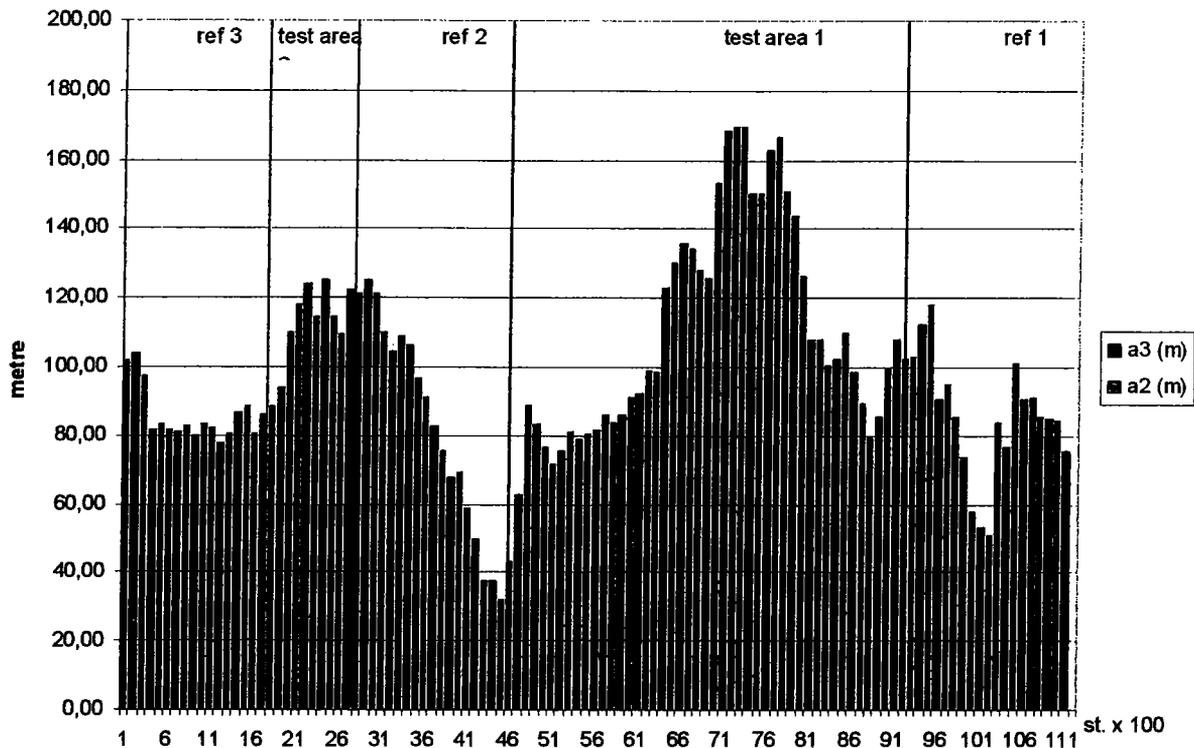
Beach Width July 2005

Strandbredden ligger mellem 80 - 120 meter i rørområderne, og strandhøjden er hævet med 38 cm i rørområde 1 og 66 cm i rørområde 2.

I rørområde 2 er den gennemsnitlige strandbrede forøget fra 78 meter til 112,4 meter fra januar til juli 2005.

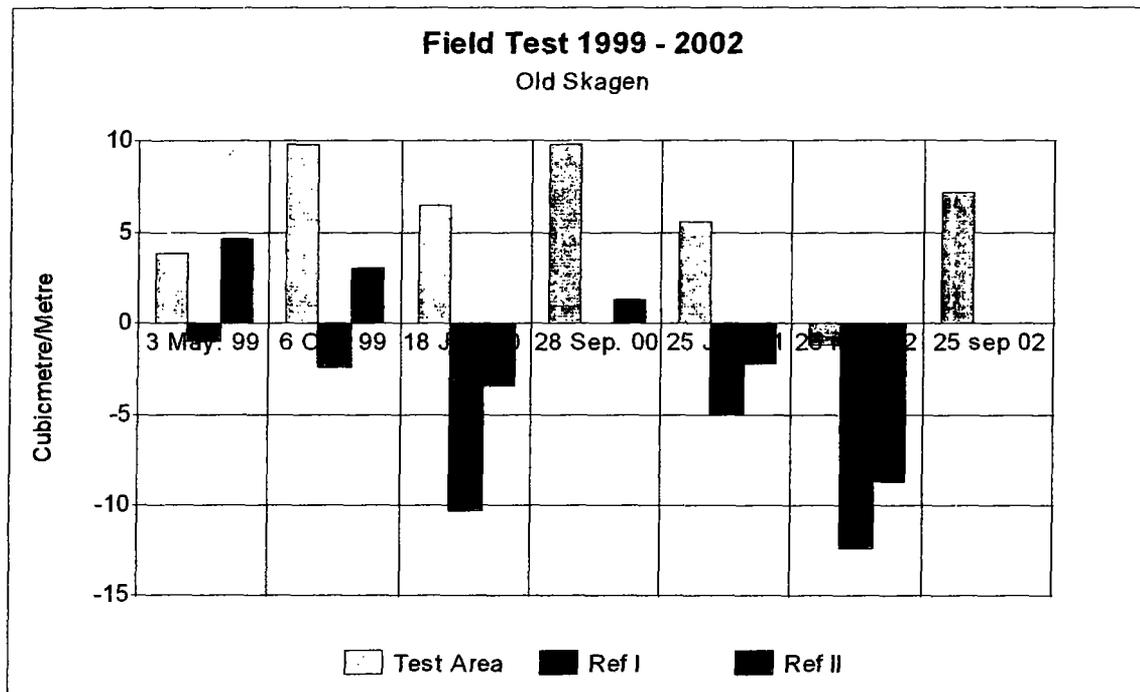
Fig. 1

The official three-year field test has proved that the PEM system is a very efficient way to establish coastal protection. The average increase/erosion in the test area with PEM's - and reference areas 1 and 2 without PEM - are shown in the fig. 1.

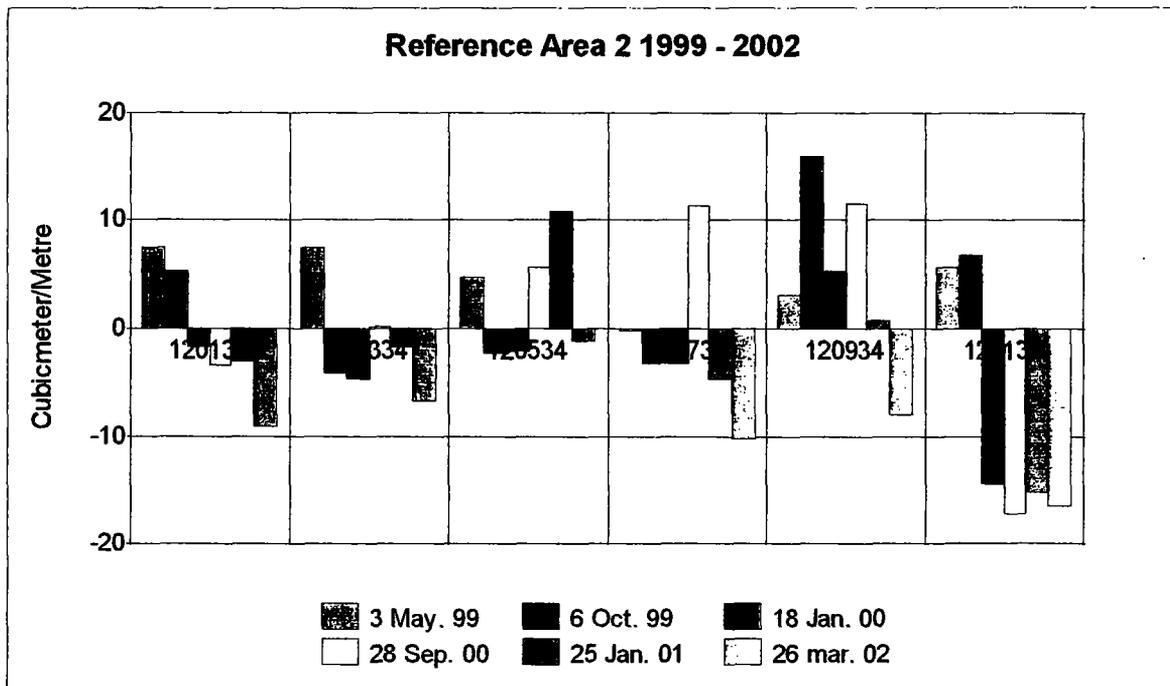
Fig. 6 Reference Area 2

During the test period Reference area 2 result was erosion of 8,6 cubic metre per metre and a decline of the coastline of 14 metres.

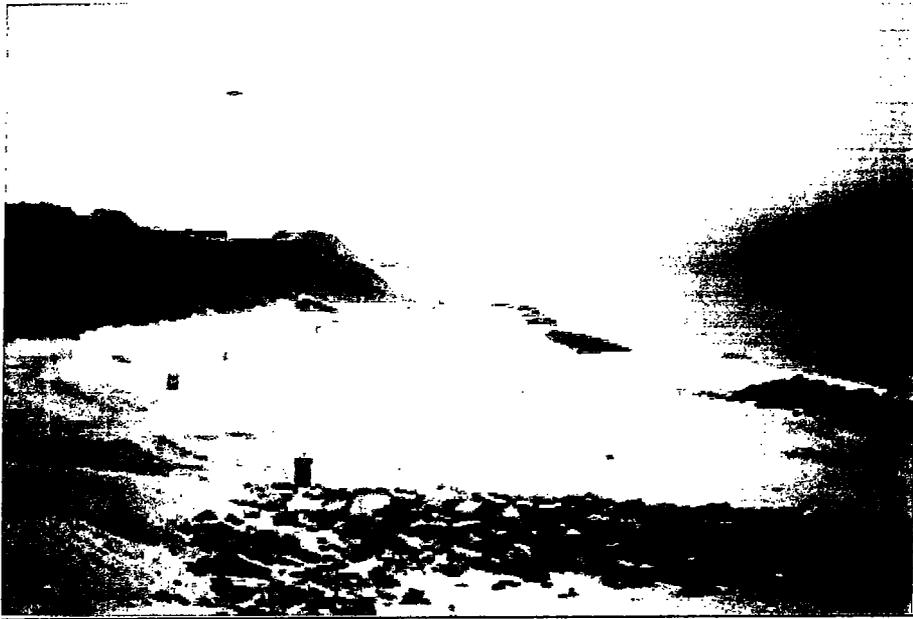
Fig.15 Lønstrup, July 1999

When the beach was protected by a SIC PEM installation, you could drive with cars on the beach.

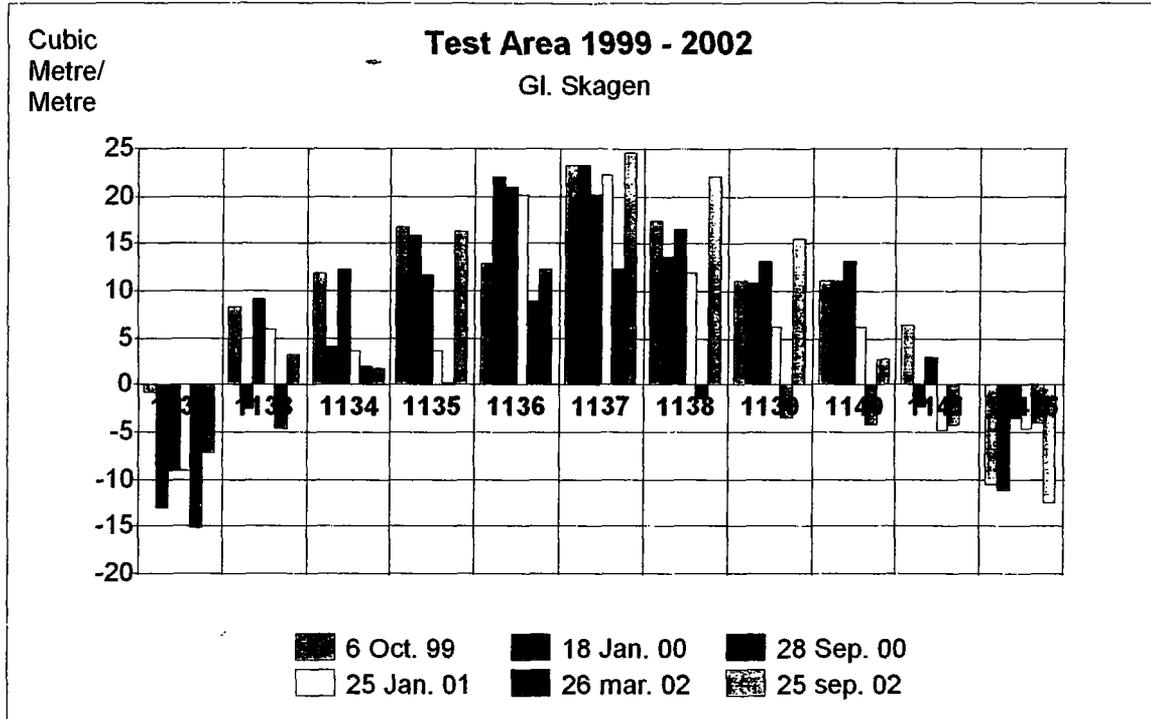
Coastal development at Gl. Skagen - fig. 1

As illustrated in fig. 1, the SIC System has a systematic building effect on a beach profile.
