Miljøvenlig kystbeskyttelse

baseret på

trykudligningsmoduler

SIC systemet sammenlignet med høfder, bølgebrydere og sandfodring ved Søndervig

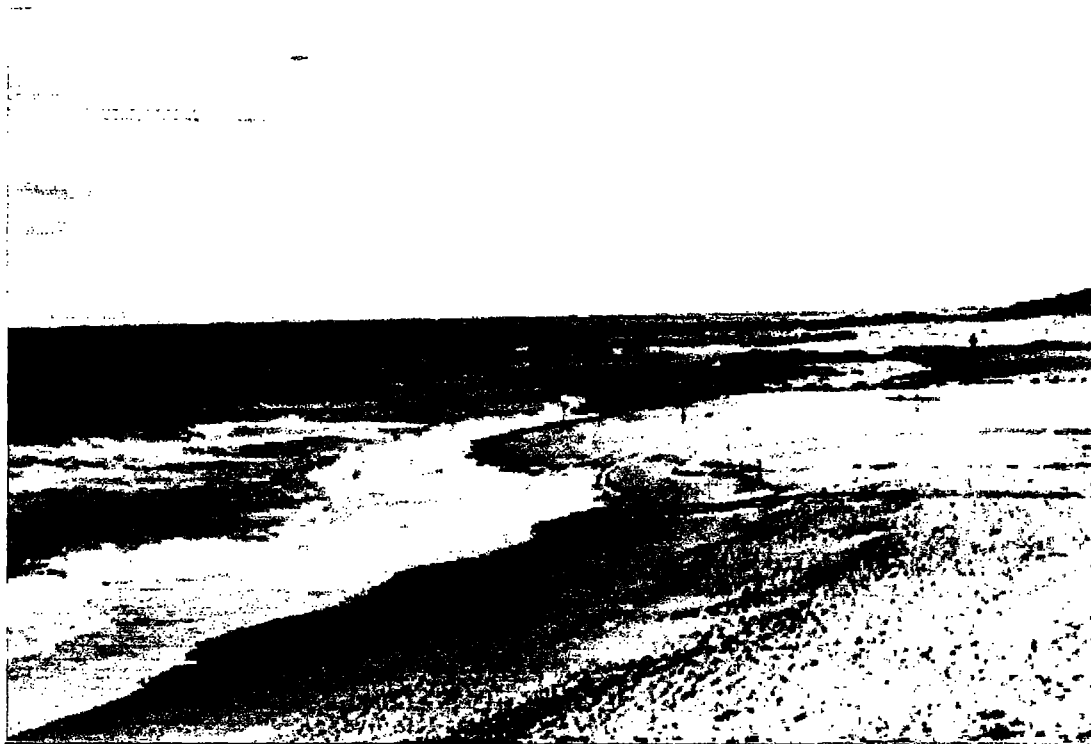
Fig. 2
Sandhøfde nord for Gl. Skagen 1998

SIC registrerede imidlertid meget hurtigt et stort kystillæg ud for trykudligningsmodulerne, som vi ser på det øverste billede på næste side.

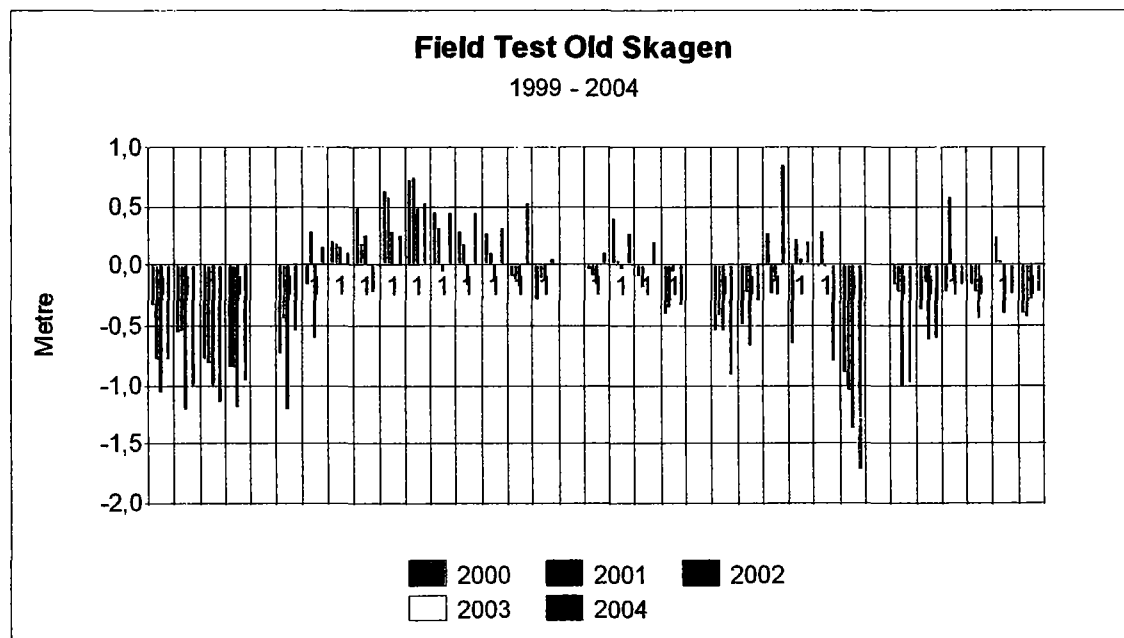
Fig. 6

Opmålingerne i de enkelte målelinier viser, at strandprofilen i forsøgsområdet er stabilt modsætningsvis referenceområderne, som viser alm. fluktuation og generel erosion, som kan relateres til den historiske udvikling på kysten over de sidste 150 år.

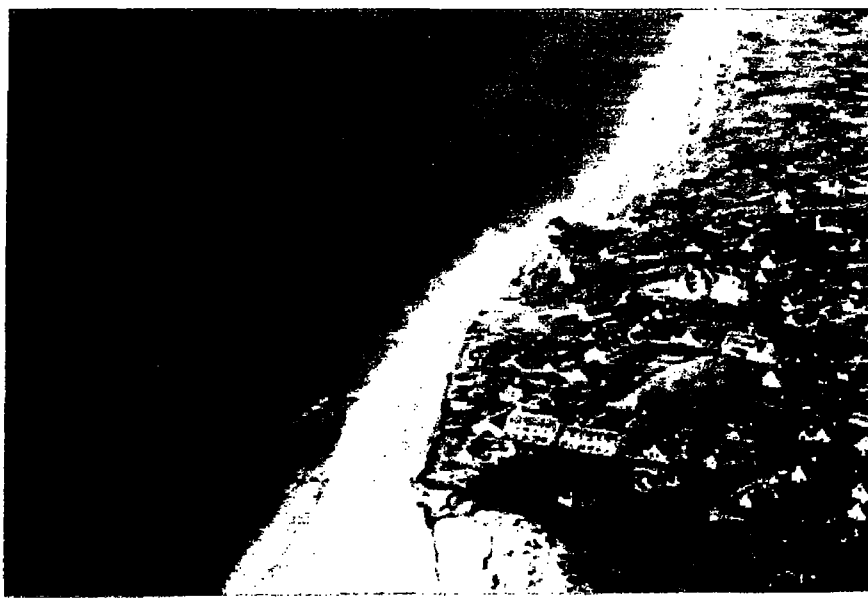
Fig 9

Høfderne lå 5 - 15 meter ude i havet i 1998 før SIC systemet blev etableret.

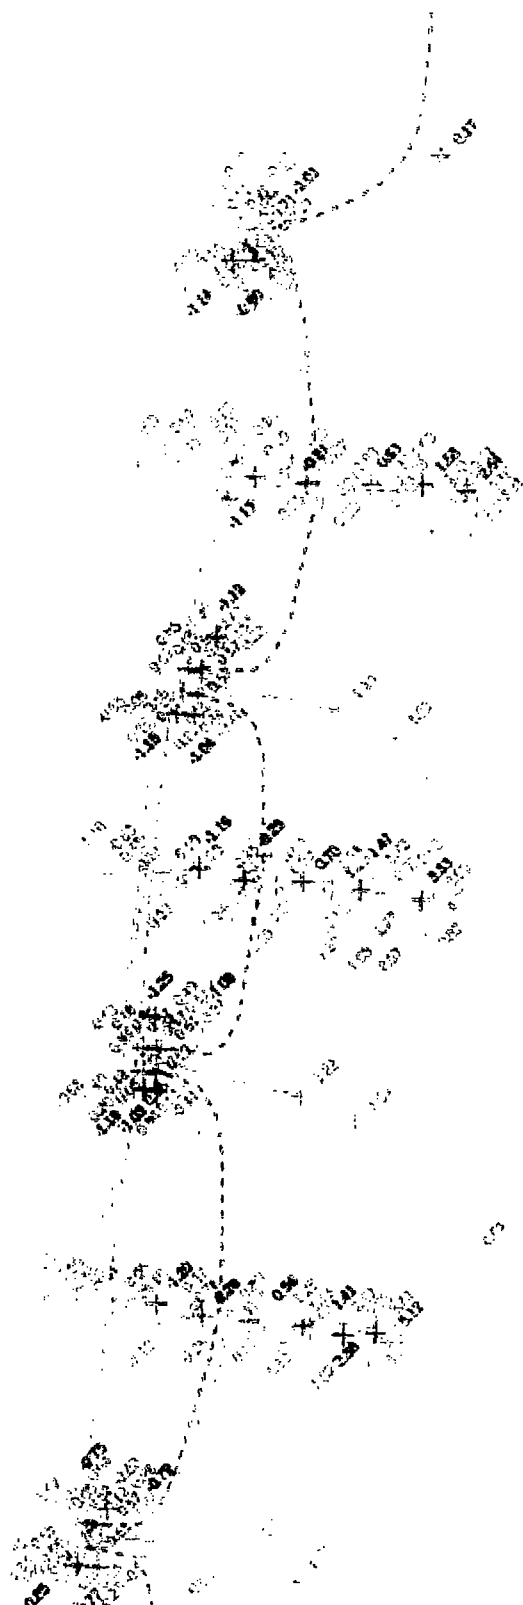
Opmålingerne dokumenterer at kystlinien rykkede 15 – 25 meter tilbage, da trykudligningsmodulerne blev fjernet ved Gl. Skagen i november 2001

SIC systemet er fjernet i november 2001.

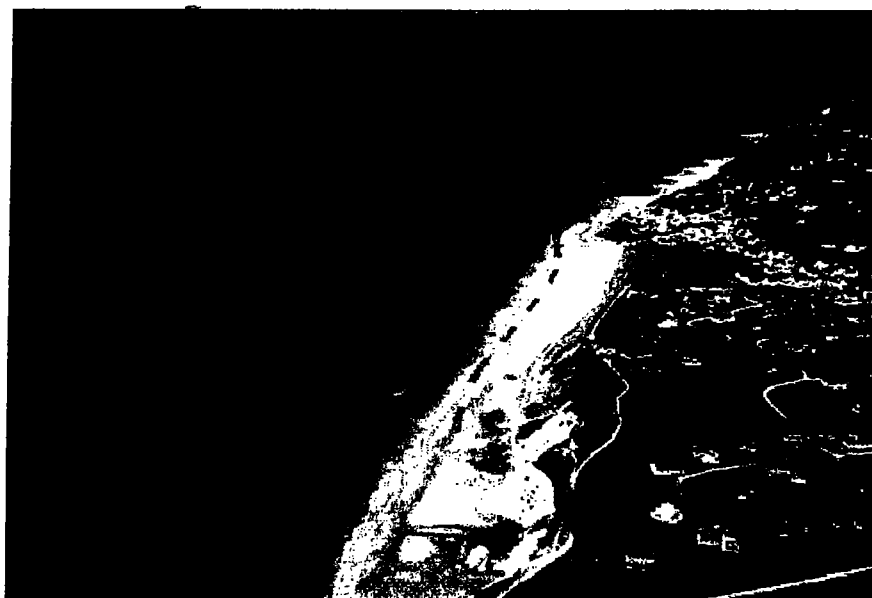
Fig. 13
Lønstrup med SIC systemet i 1999

SIC etablerede trykudligningsmoduler ved bølgebryderne ved Lønstrup i foråret 1999. I løbet af få måneder var bølgebryderne dækket ned i sand inde på stranden.

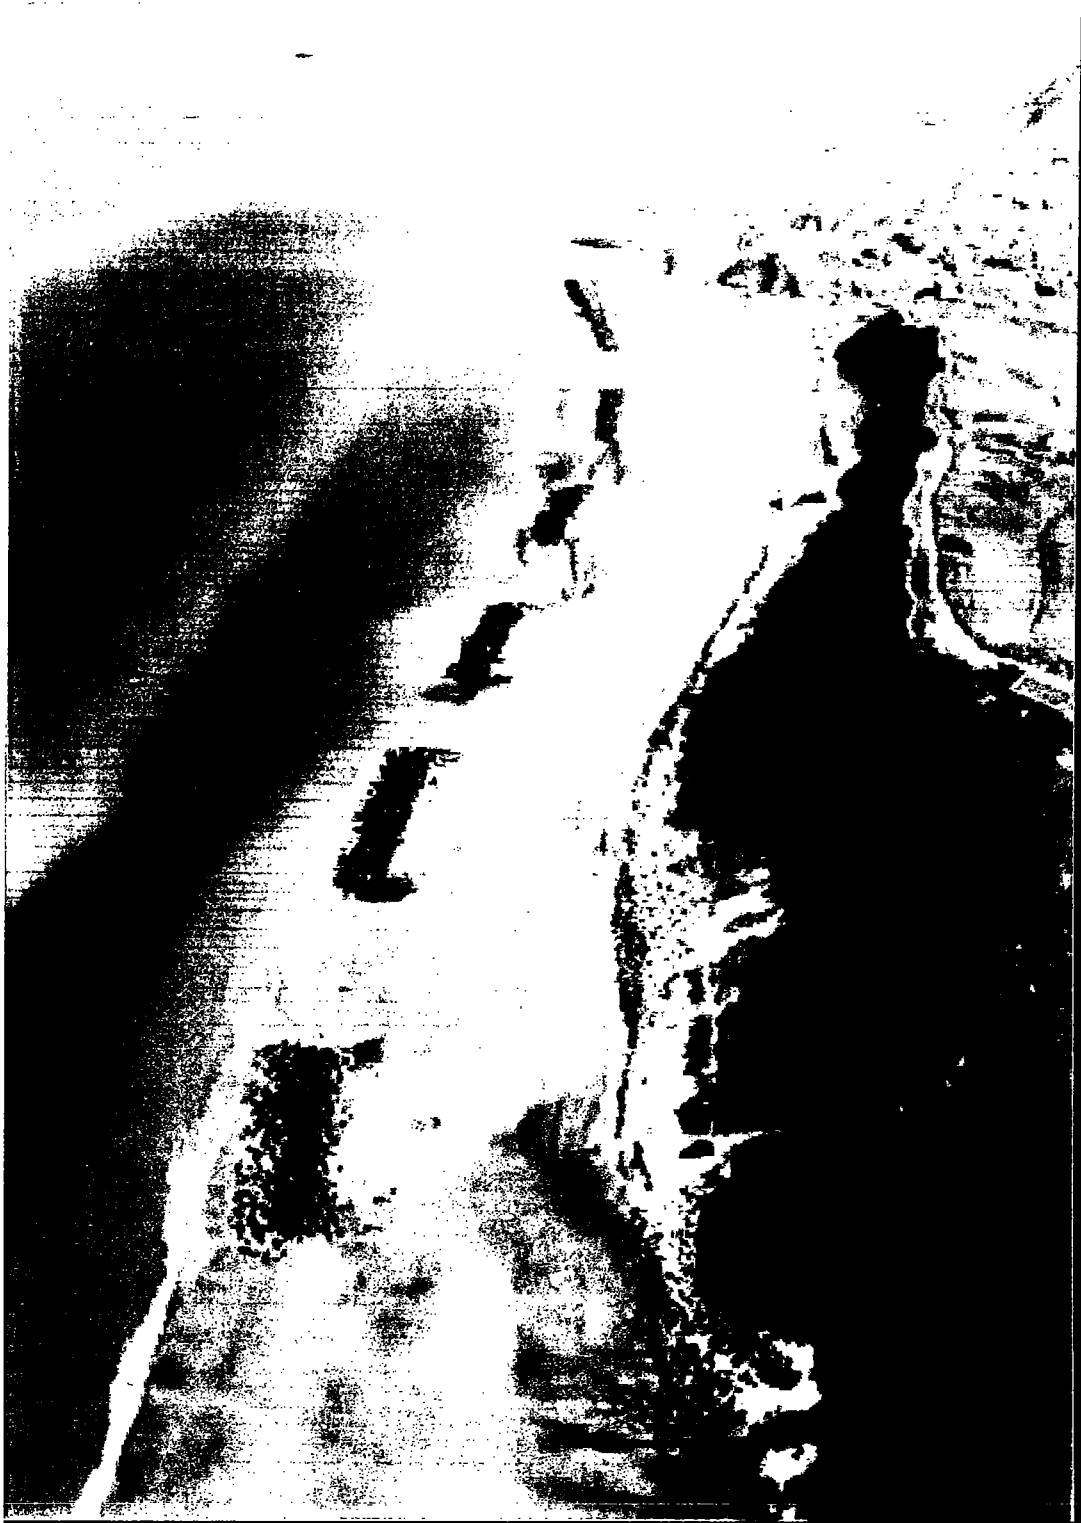
Fig. 15

SIC genetablerede SIC systemet på syd stranden i Lønstrup d. 9 marts 2004.
Bølgebrydere blev dækket ned i sand i lighed med situationen i 1999.

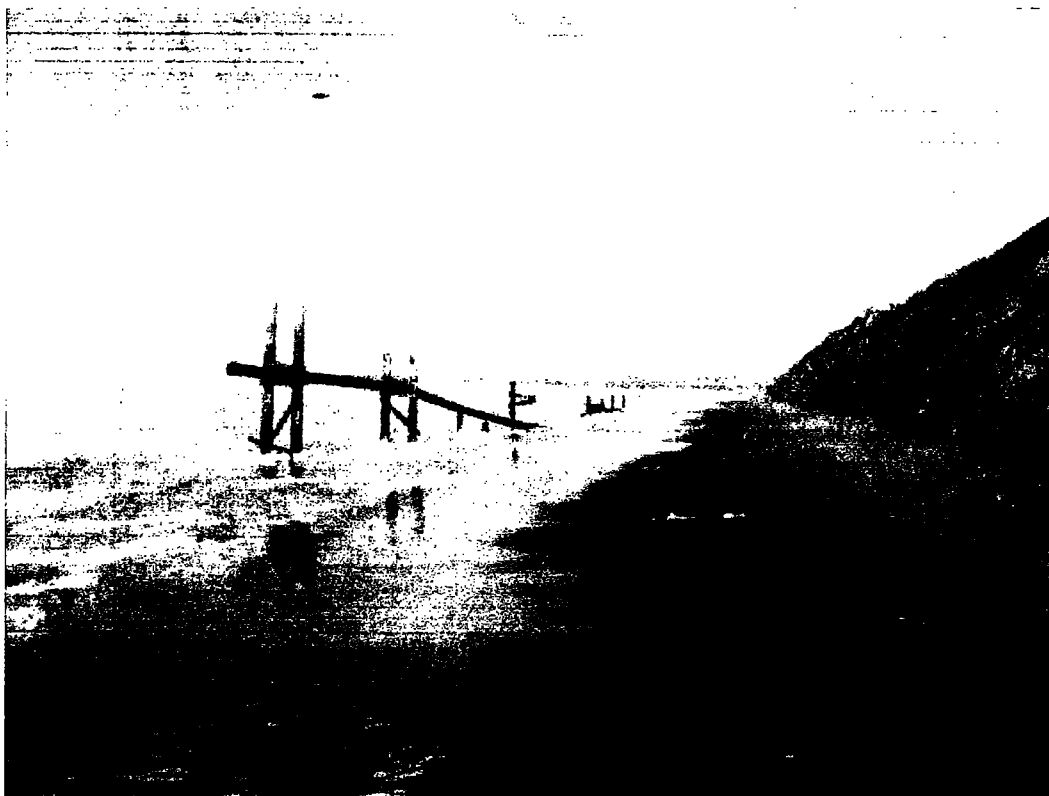
Fig. 17

Klitterne rykkede ca. 20 meter tilbage syd for Hvide Sande under stormen d. 8 jan. 2005.

Der er ingen synlige tegn på en positiv effekt af denne revlefodring, idet klitterne rykkede ca. 20 meter tilbage syd for havnen under stormen d. 8 januar 2005.

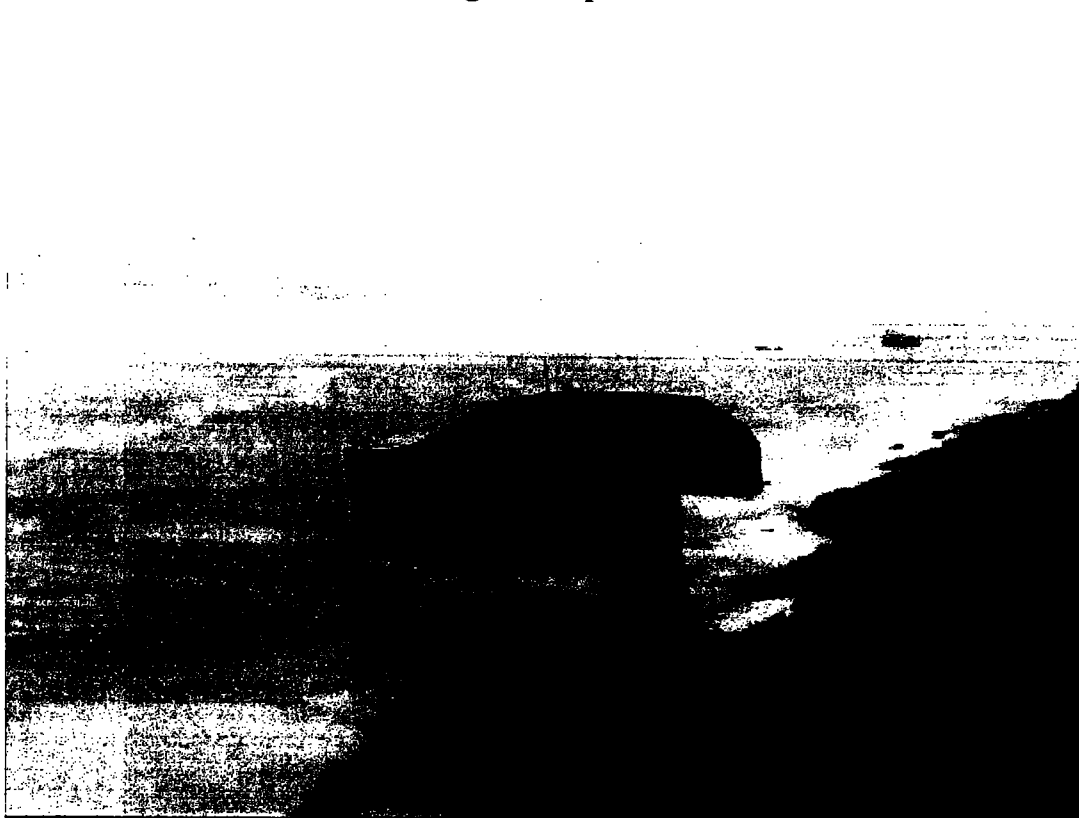
Fig. 21
Søndervig d. 9 januar 2005 efter sandfodring med 96.000 m³
Tilbagerykningen i klitten har været 25 meter efter en sandfodring til ca. 4,0 mill kr.

Virkningsgraden af sandfodringen har været minus 360 %, og det må derfor formodes at sandfodringen har forstejlet profilet og dermed øget erosionsraten på kysten i forhold til den naturlige erosion, som Kystdirektoratet opgiver til ca. 1,0 m om året.

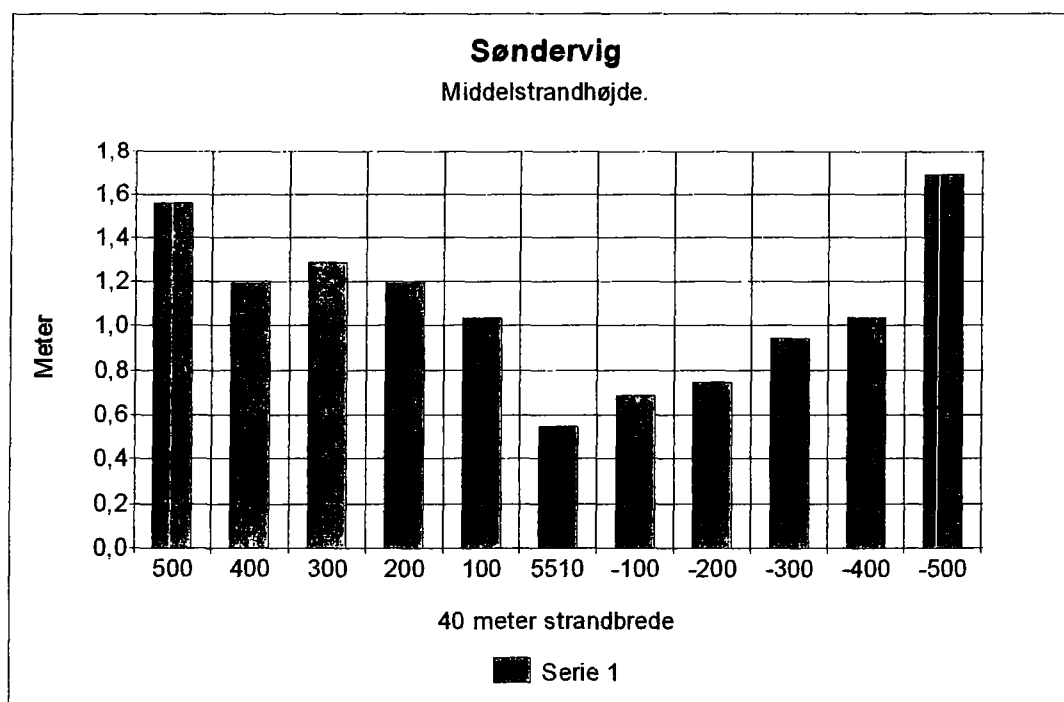
Fig. 25
SIC's beregninger viser at stranden er katastrofal lav ud for Søndervig på grund af vandtrykket i kystprofilen.

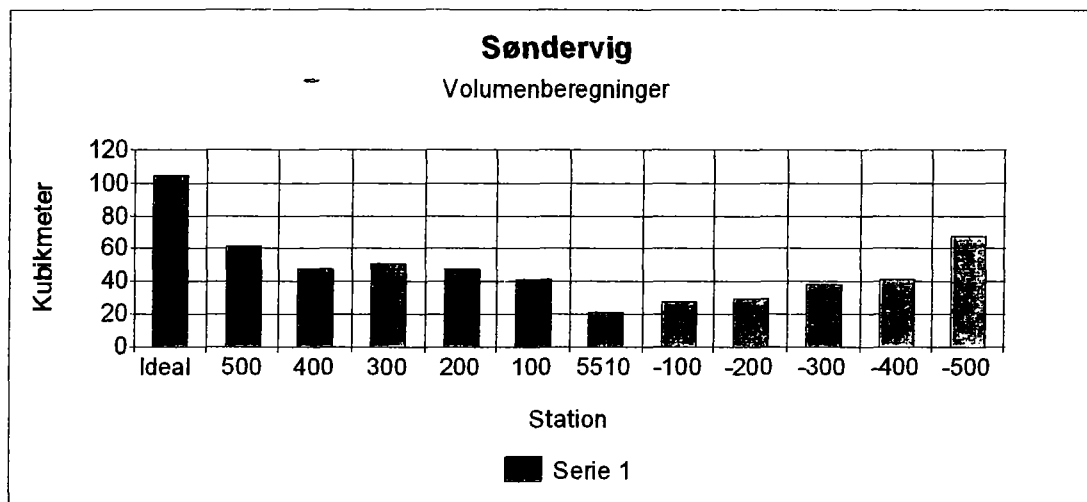
Fig. 26

Strandprofilet skal mindst være 70 meter bredt og 3 meter højt i skræntfoden.

- 1.0 Skrænt/Klit
- 2.0 Forstrand
- 3.0 Kystnær zone Kystlinie til kote - 3,0 Dnn.
- 3.1 Kystnær zone Kote -3,0 - kote - 6,0

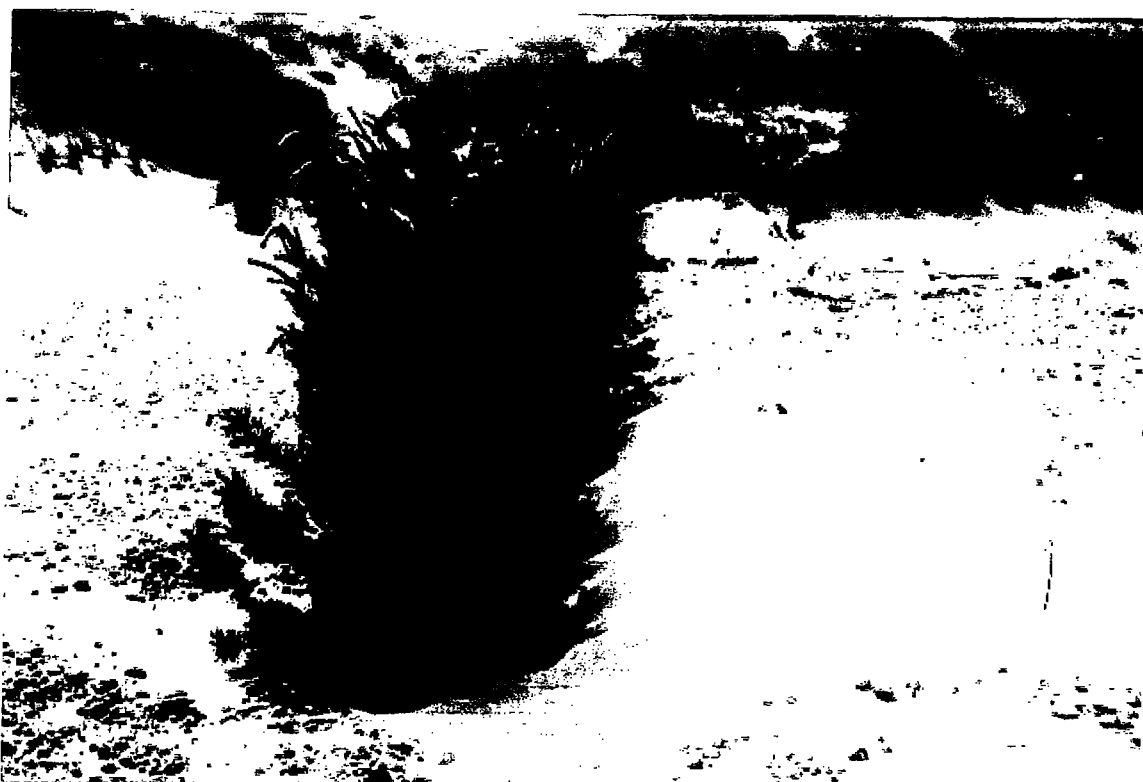
Fig. 28

Klitfoden bygges op med faskiner i klitfoden ved Gl. Skagen

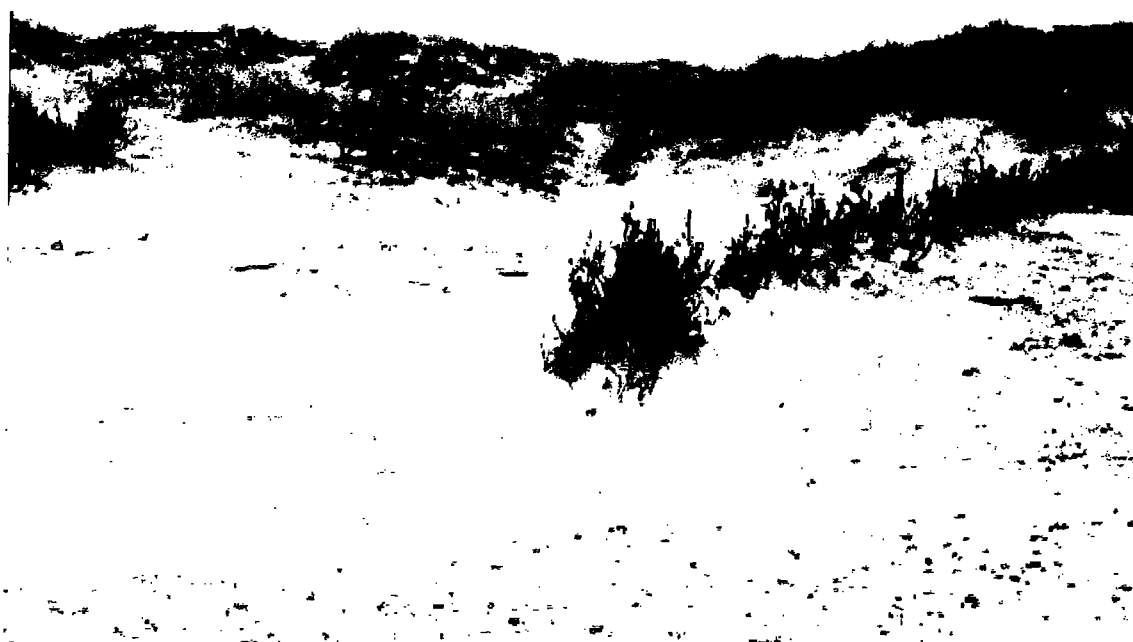
Fig. 29

Klitfoden er opbygget efter 1 år med faskiner

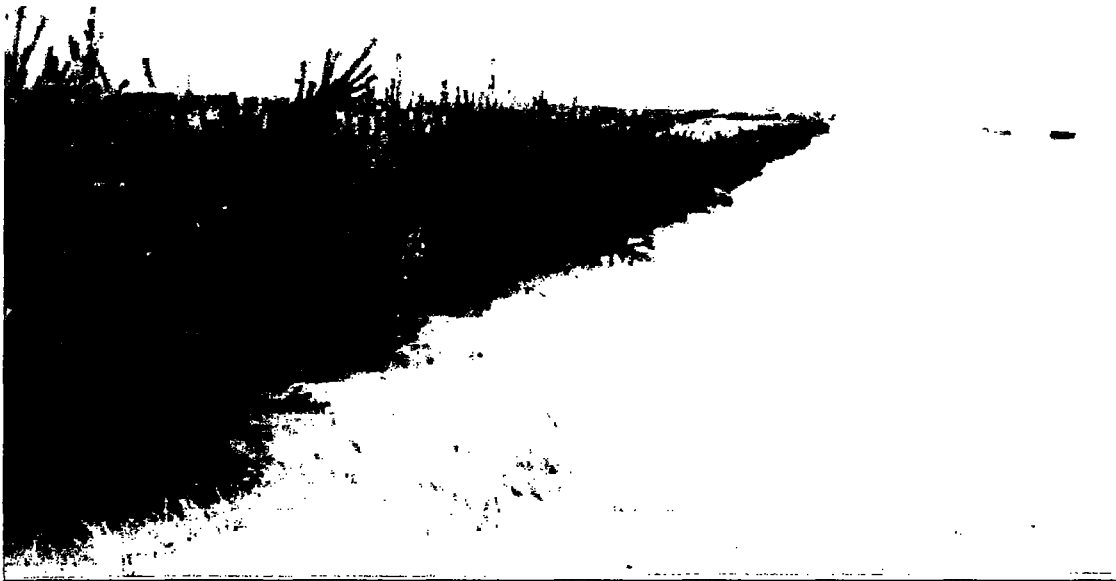
Fig.30

Faskinerne sættes på toppen af klitterne på Holmsland klit

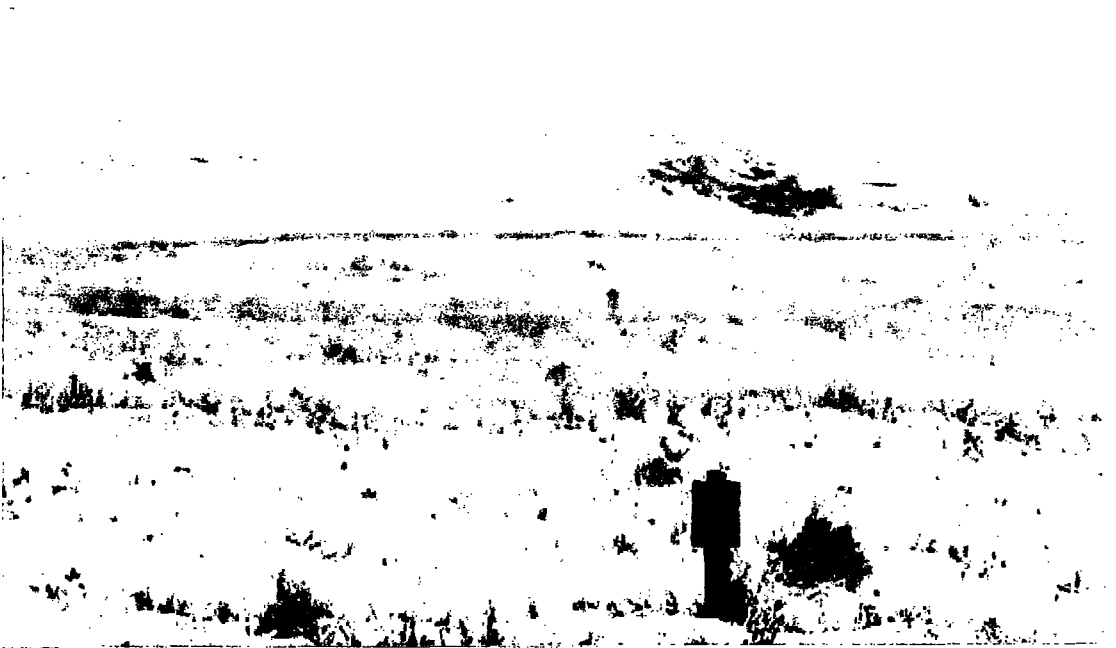
Fig. 31

Sandet mistes på stranden og hæver klitterne til ingen nytte

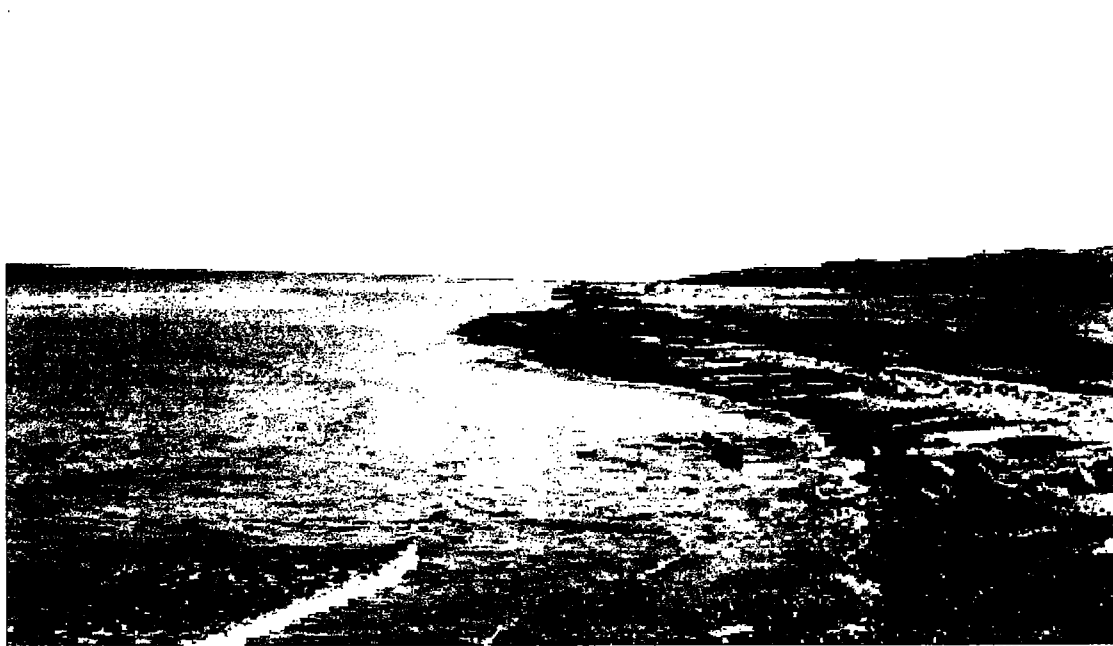
Fig. 33

Trykudligningsmodulerne kan danne sandhøfder på stranden. Sandhøfderne fanger sand fra den langsgående materialetransport så stranden bliver høj og bred.

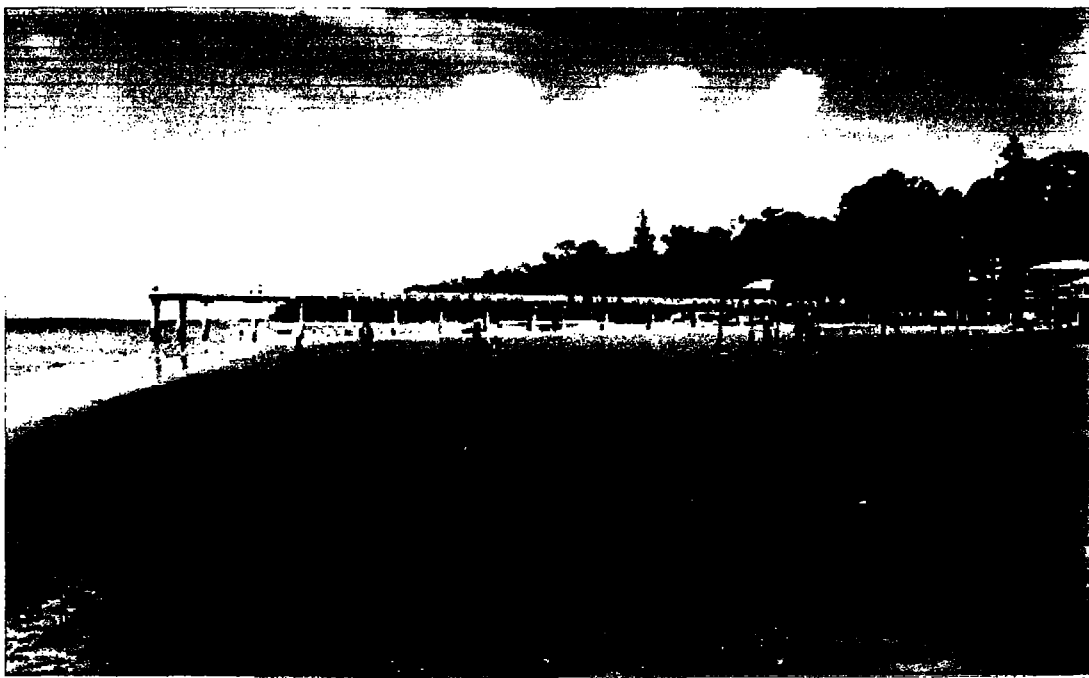
Fig. 37
Januar 2002
Jettien står nu inde på stranden

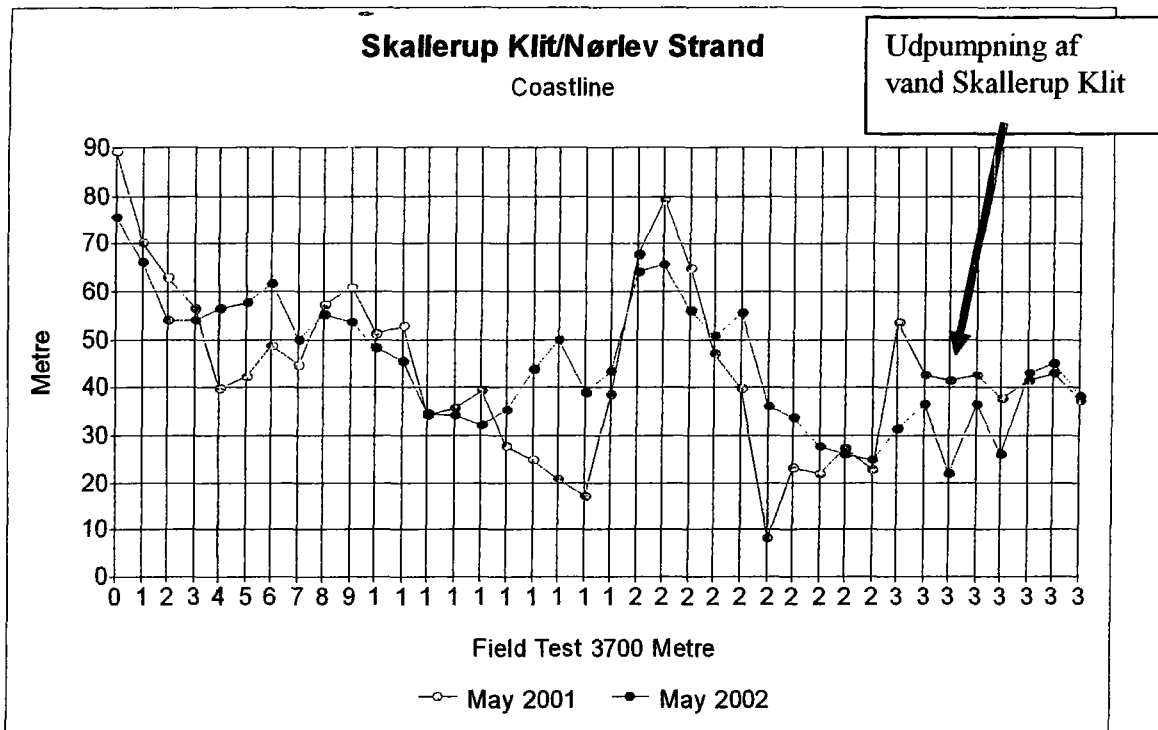
Fig. 38

Det ses meget tydeligt på ovenstående graf at profilet nu er inde i en meget positiv udvikling, idet bredden på stranden nu bliver mere retlinet.

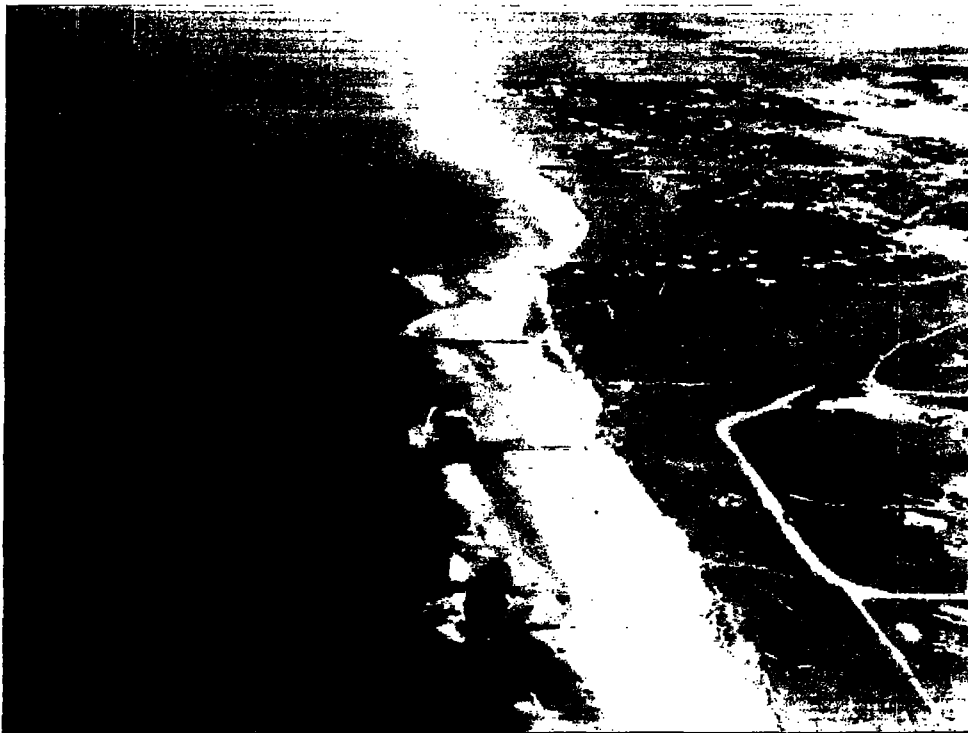
Fig. 39

Samtidig ses det meget tydeligt at vandudpumpningen bag klitterne i foråret 2002 ved Skallerup Klit har haft en meget negativ indvirkning på profilet mellem de 3 nordligste høfder, hvor stranden

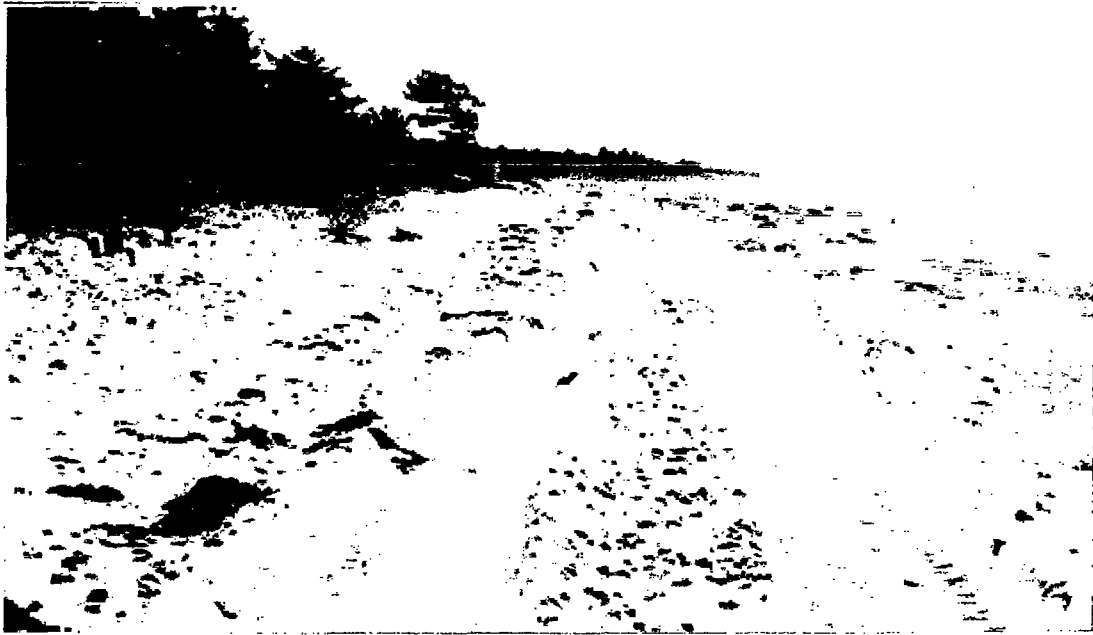
Fig. 47

Sandlaget er d. 8 oktober 2002 10 – 30 cm tykt på stranden, når vi ser bort fra strækningen umiddelbart øst for den fremskudte skråningsbeskyttelse, som ses på sidste billede.

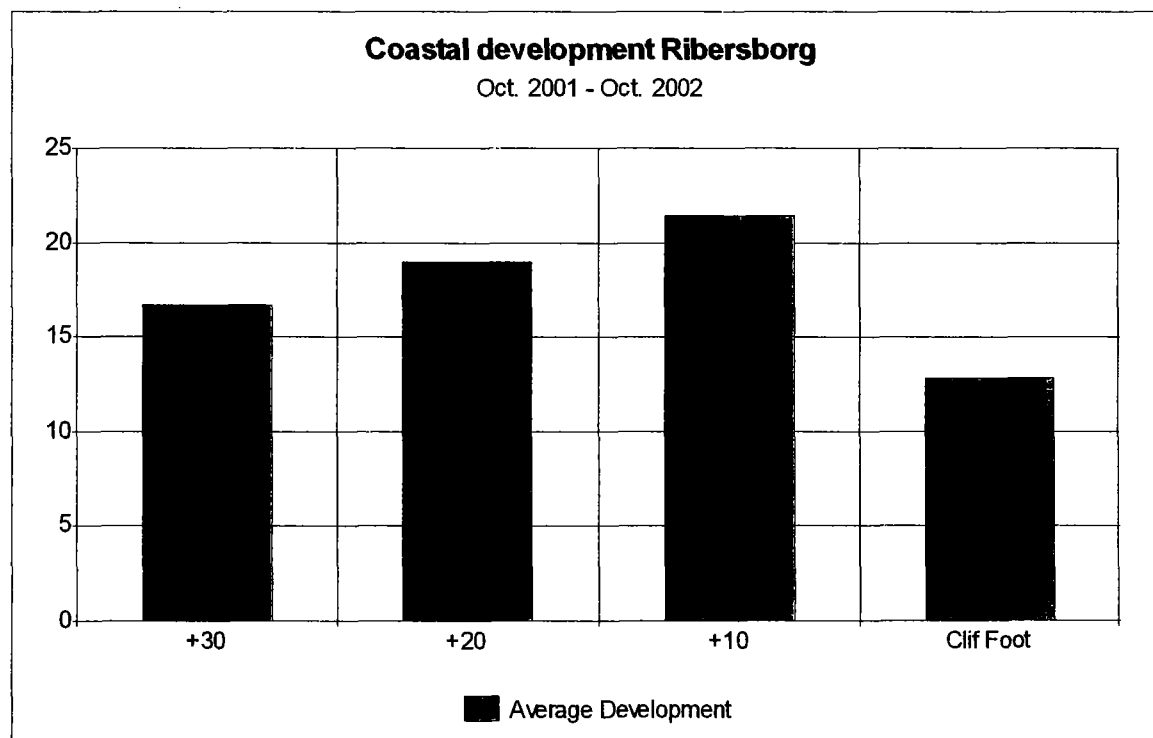
Der er et gennemsnitligt kysttillæg på Ribersborg strand på 6,1 kubikmeter pr. meter det første år baseret opmålingen i et 35 meter bredt kystprofil.

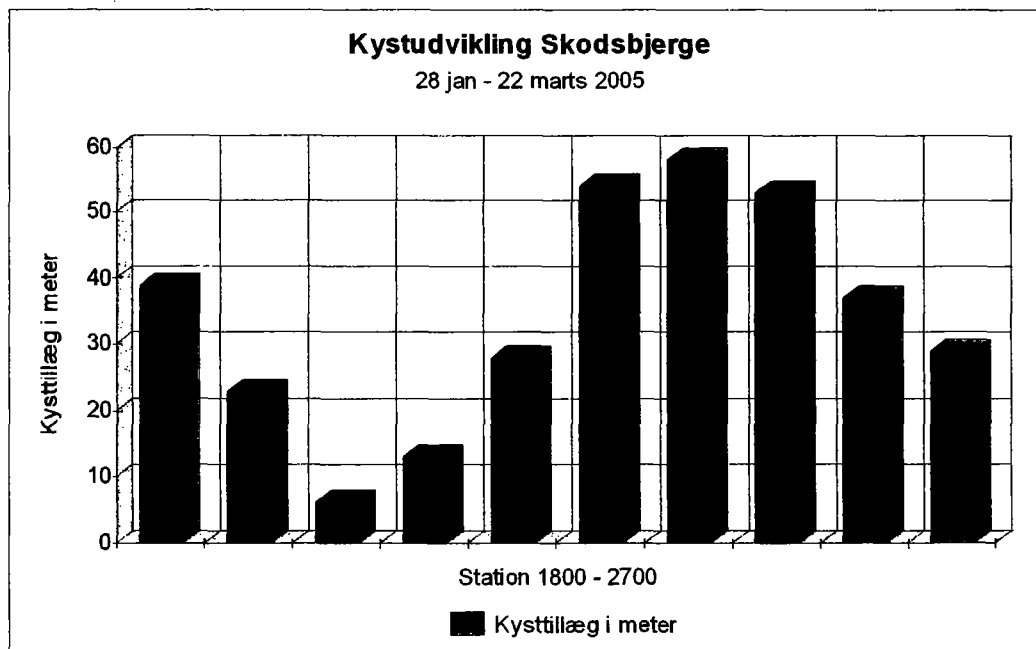
Fig. 62

Tillægget i station 2400 og 2500 er 55 meter, som er mere end en fordobling af strandbredden i station 2500. Der er en materialetransport på 2,3 mill. kubikmeter i sydlig retning.
