Frie Elforbrugere

Vedr. J.nr. NKN - 33- 01010 - Klage over Ringkøbing Amts afgørelse om vedtagelse af forslag til tillæg nr. 36 til Regionplan 2005 - Vindmøller sydøst for Struer.

Vedr. visuelt materiale benyttet i VVM- redegørelse ang. vindmøller sydøst for Struer

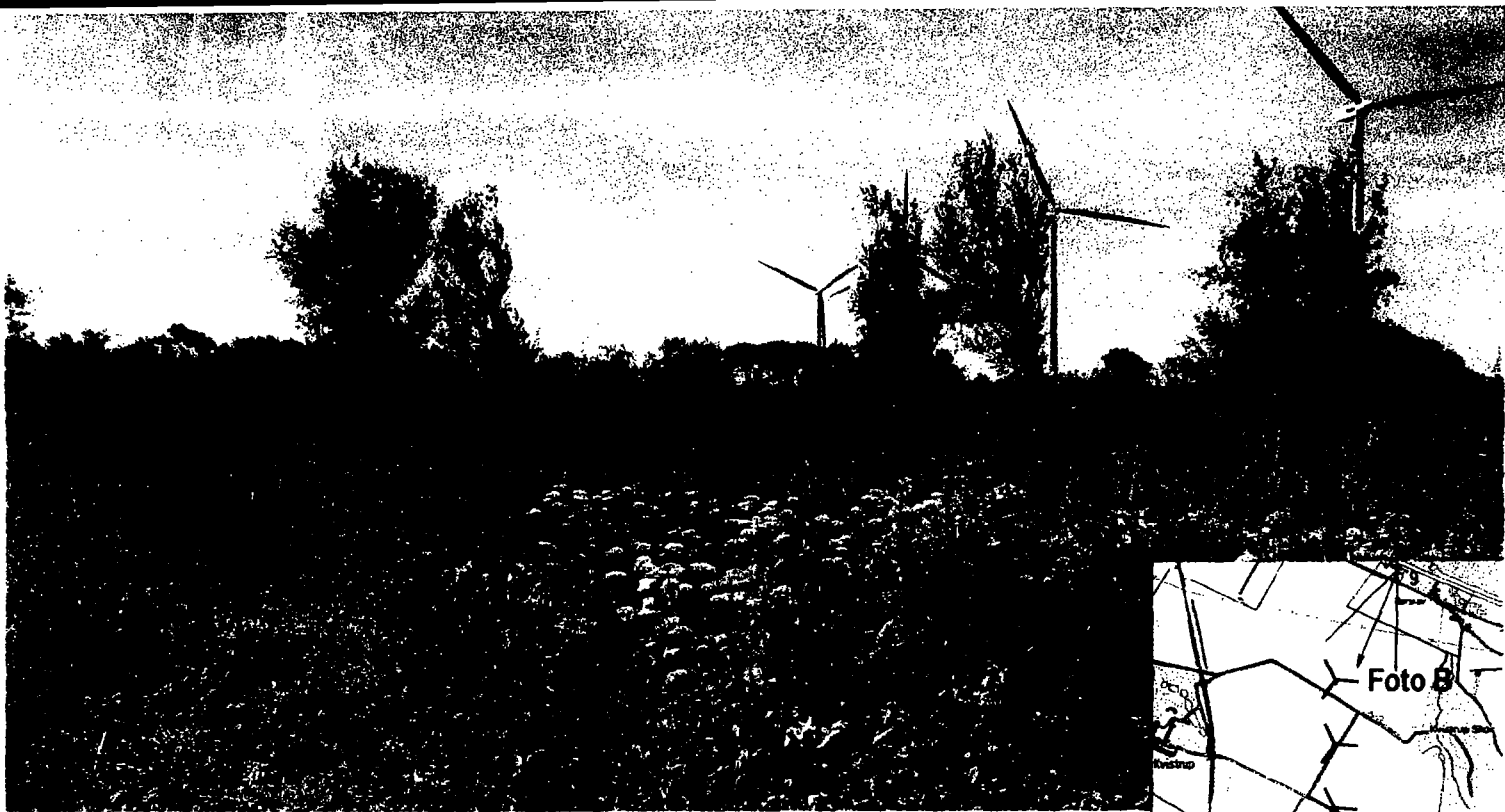
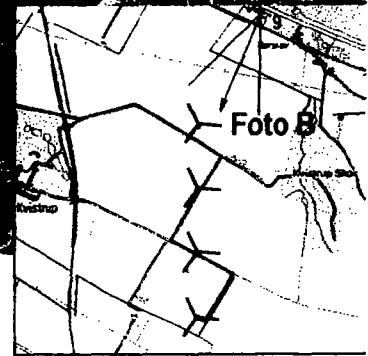
Foto B

Visualisering fra nabo 9 på Vinderupvej
26, syd for boligen

Visualisering af forslaget fra nabo 9, hvor møllerne er ca 620 m borte. Møllerne er delvist skjult bag træerne.

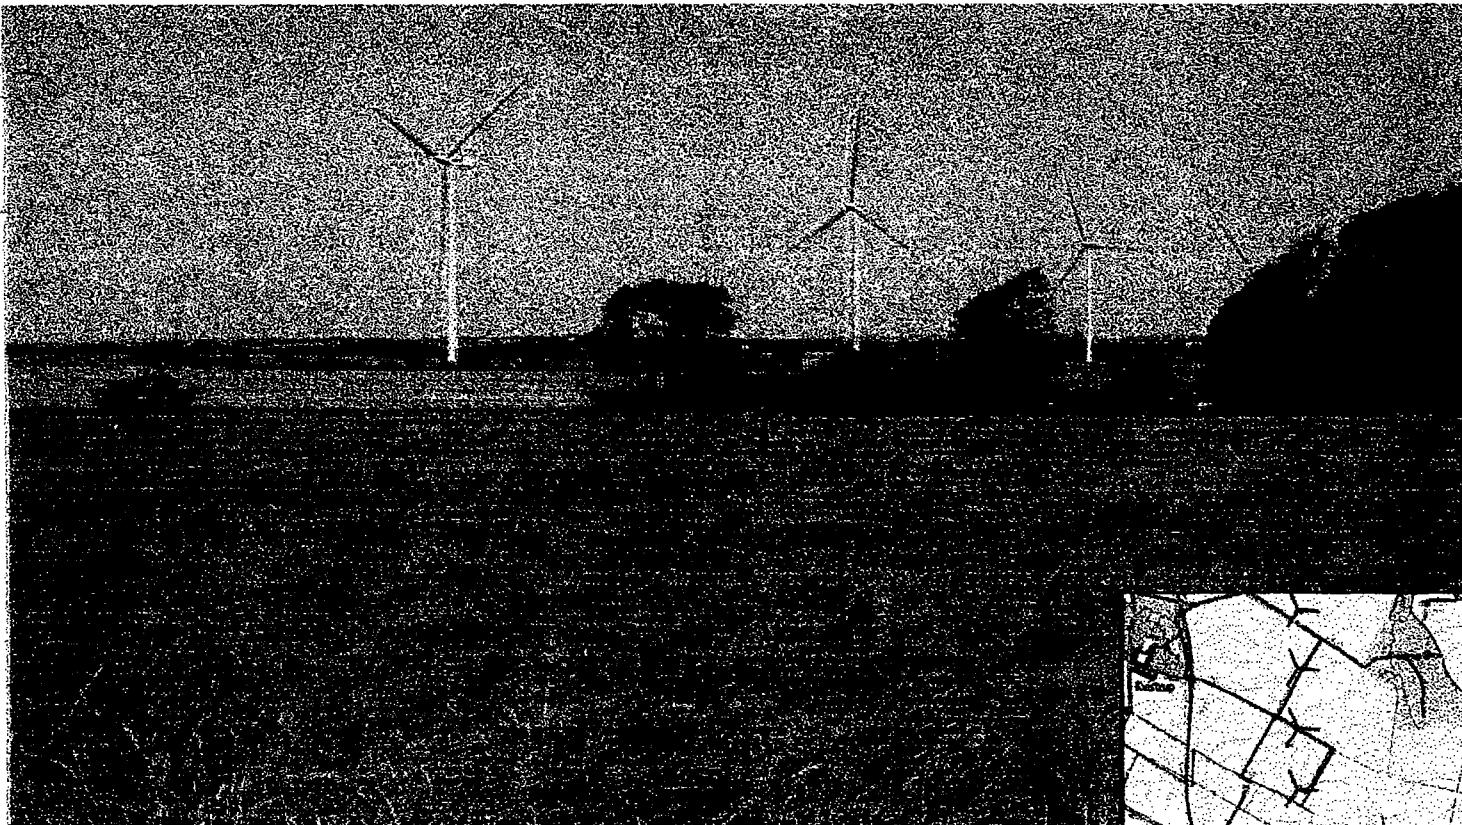
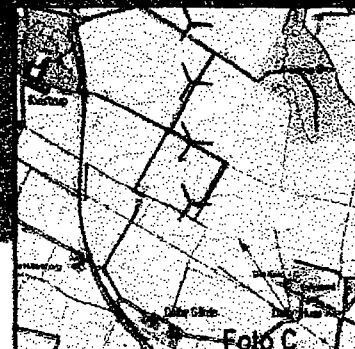
Foto C
 Visualisering fra nabo 18,
 Dalby Huse

Visualisering af vindmøllerne fra nabo 18, Dalby Huse, med 750 m til nærmeste mølle. Den nordligste mølle er delvist skjult af bevoksningen.

På foto C (Side 87 i VVM) er vinkelen til møllerne på øverste billede helt forkert, igen set i forhold til landkortet i hjørnet af billedet. Det nederste billede viser den vinkel man ville have set møllerne i hvis det havde været korrekt.

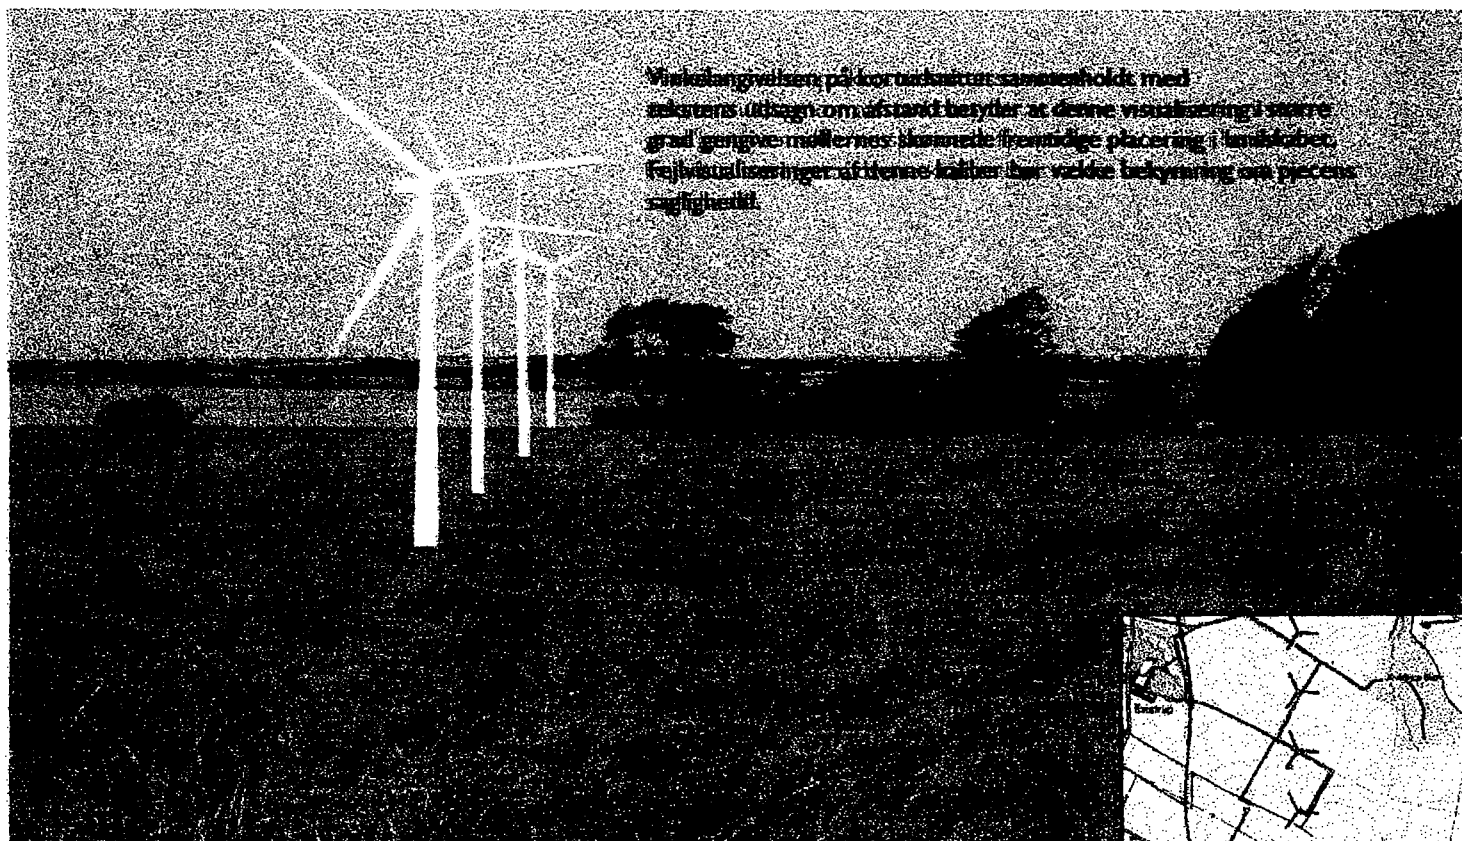
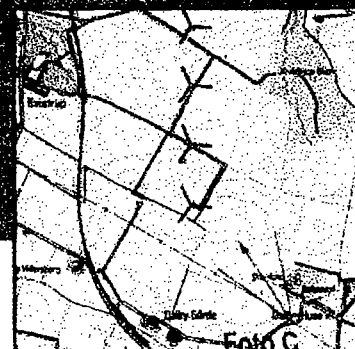
Foto C
 Eksisterende forhold ved nabo 18,
 Dalby Huse

Eksisterende forhold ved nabo 18, Skovlund, der har stuehus mod syd og driftbygninger mod vest og nordvest. Det røde hus på fotoet ligger vest for stuehuset, hvoraf man kan se lidt til højre for den røde bygning. Herfra er der udsyn langt mod nord vest over markerne mod Struer, hvor man kan se siløer og røde tegltage. I midten af billedet ses Gimsing Kirke. Haven ligger på sydsiden af huset i retning væk fra møllerne.

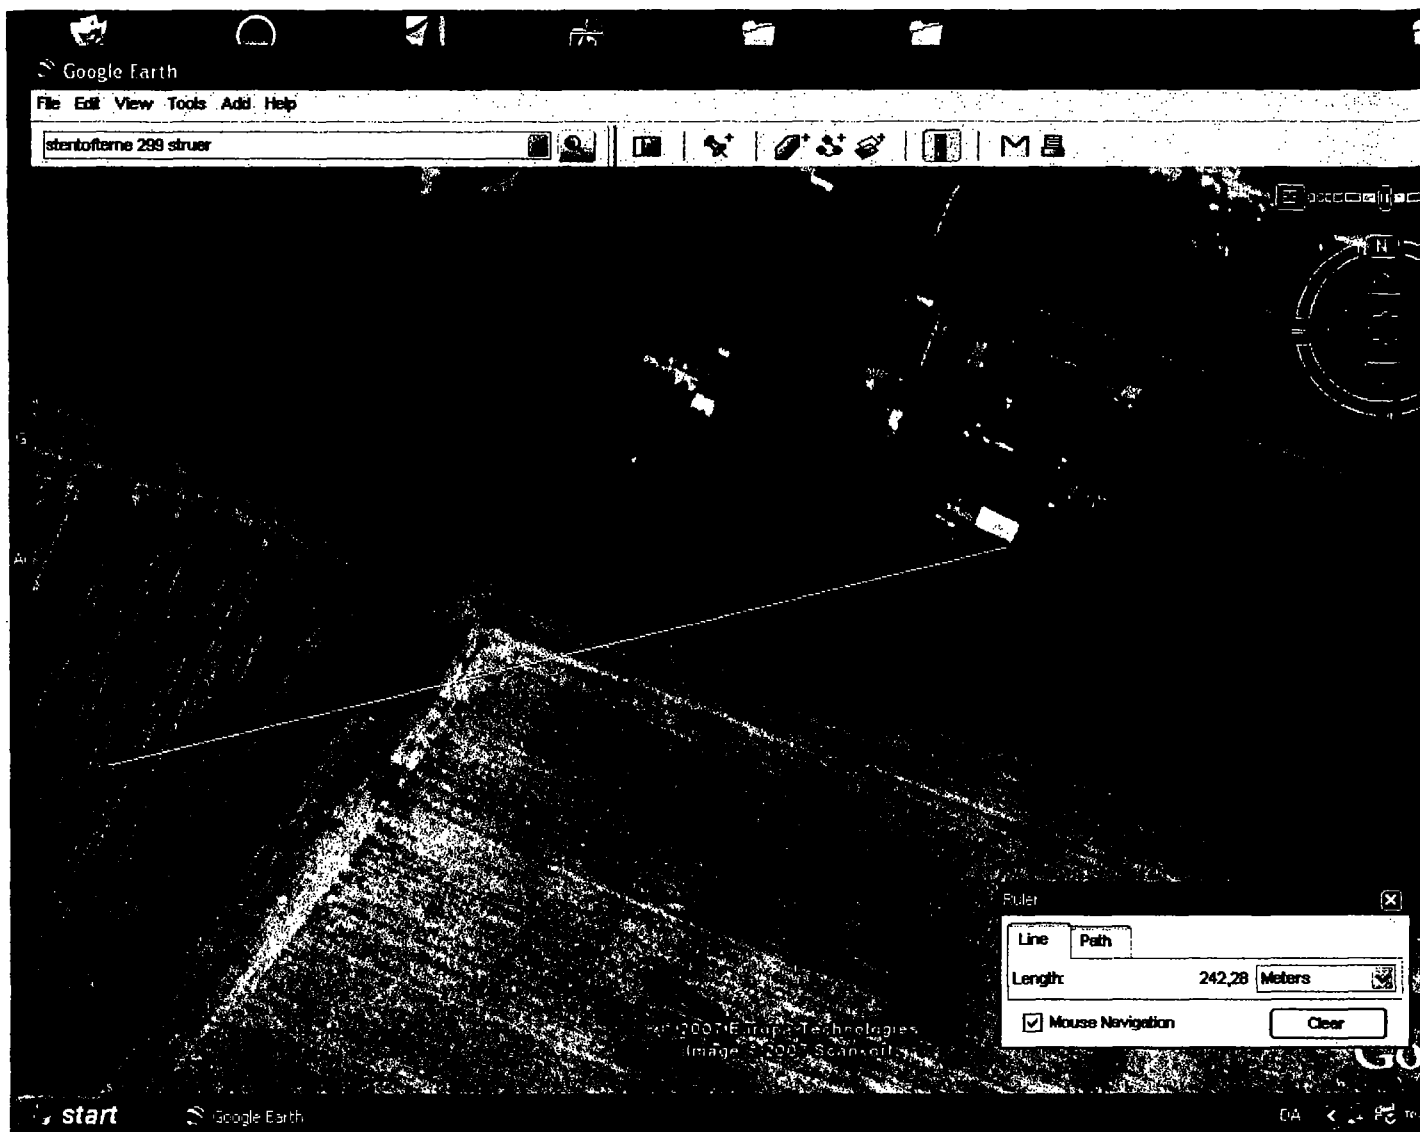
Dette billede viser hvorfra man har fotograferet billedet på side 85 i VVM rapporten, Billedet er taget ud for skel mellem Vinderupvej 28 og 30 og ikke ud for Vinderupvej 26. Ifølge Visualiseringen er møllerne også anbragt forkert. Den nordligste mølle er på visualiseringen anbragt helt forkert, både hvad afstand og retning i VVM rapporten viser.
