Justitsministeriet
Civil- og Politiafdelingen

Automatisk rødkørsels- og hastighedskontrol i Århus 2001-2002

Rapport 2007

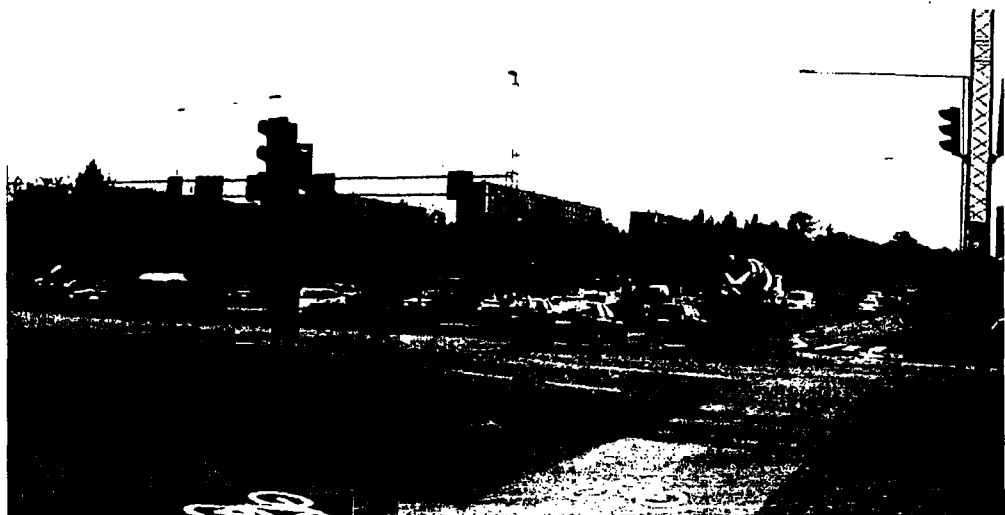
Figur 10: Forsøgskrydsene ved Ringvejen er store (Silkeborgvej)

Krydsene på ydre ringvej i Århus er store, op til 50 meter fra indkørsel i krydset til udkørsel af krydset. Vognbanerne er af normal bredde, men flere steder er der anlagt helleanlæg mellem ligeudkørende og venstresvingende, hvilket stiller krav til fotooptagelse af alle 3 vognbaner på grund af den ekstra store bredde.

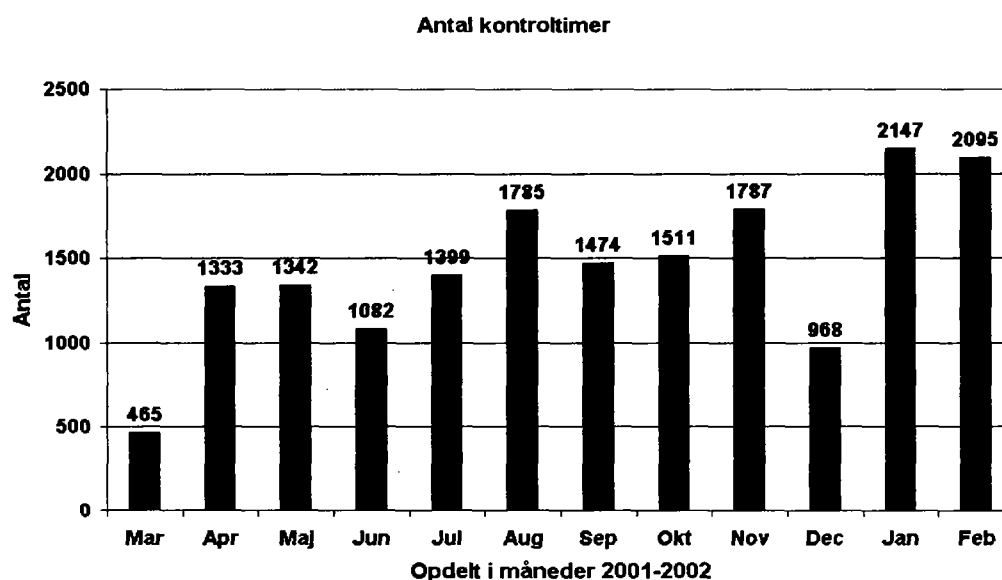
Figur 13: Kontroltimer fordelt på måneder

Det lavere antal kontroltimer i januar skyldes, at der kun var 1 udstyr til rådighed fra starten af måneden. I december nedsattes måletiden pga. helligdagene.

Timerne fordeler sig over de 12 måneder, som det ses i figur 13.

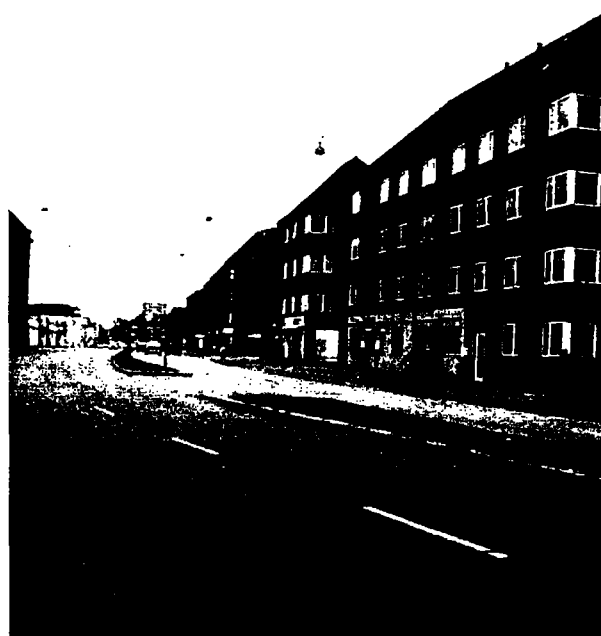
Figur 22: Århus kommunes målinger med slanger på Silkeborgvej ved Dollerupvej.

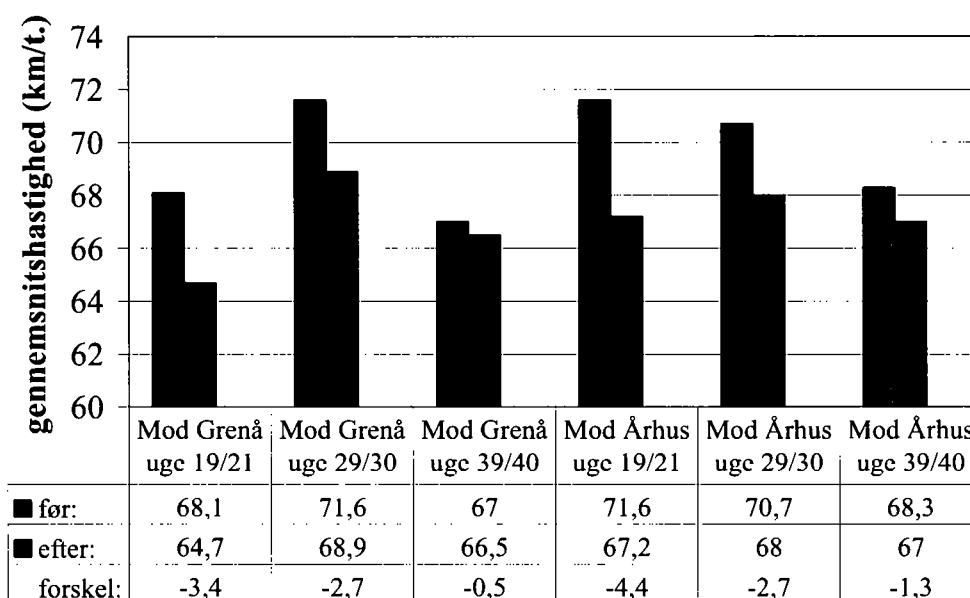
Gennemsnitshastigheden er faldet i begge retninger. I forsøgsperioden er gennemsnitshastigheden på 64,7 – 68,9 km/t mod 68,1 – 71,6 km/t før forsøget.

Figur 24. Ændring i gennemsnitshastighed på Grenåvej i kmt. 5,4 for henholdsvis trafik med retning mod Grenå og Århus

Gennemsnitshastigheden er dermed faldet til under hastighedsgrænsen på 70 km/t. i løbet af forsøgsperioden.

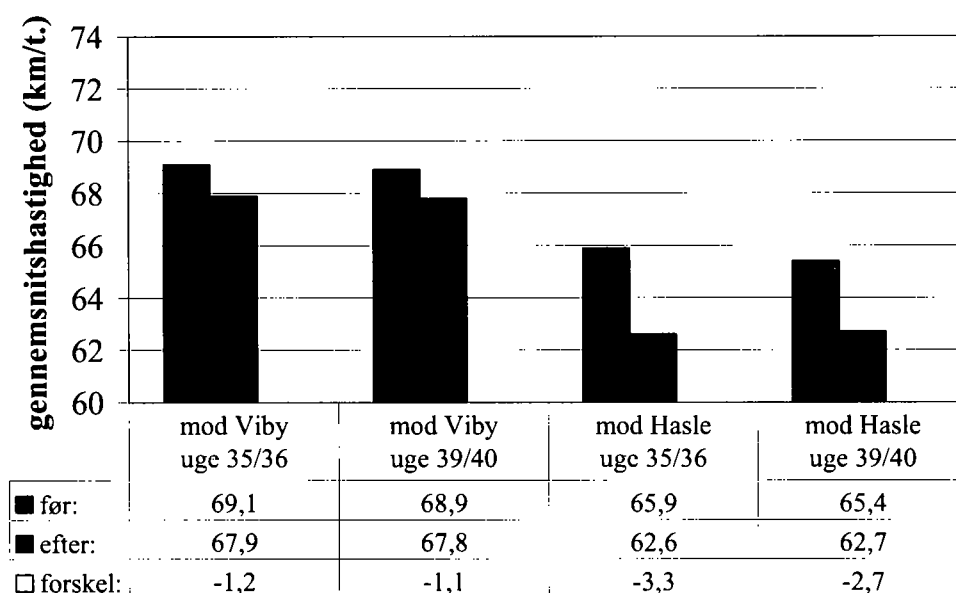
I forsøgsperioden var gennemsnitshastigheden på 62,6 – 67,9 km/t mod 65,4 – 69,1 km/t i før-perioden. Da gennemsnitshastigheden er lavere end hastighedsgrænsen på 70 km/t både før og efter forsøget, er faldet markant i forhold til hvad man kunne have ventet.

Figur 25. Ændring i gennemsnitshastighed på Ringvejen i kmt. 7,2 for henholdsvis trafik med retning mod Viby og Hasle

I forsøgsperioden overholdt 61 – 75 % af bilisterne hastighedsgrænsen mod 55 – 67 % i førperioden og under forsøget kørte 88 – 94 % af bilisterne mindre end 80 km/t mod 84 – 89 % i førperioden.

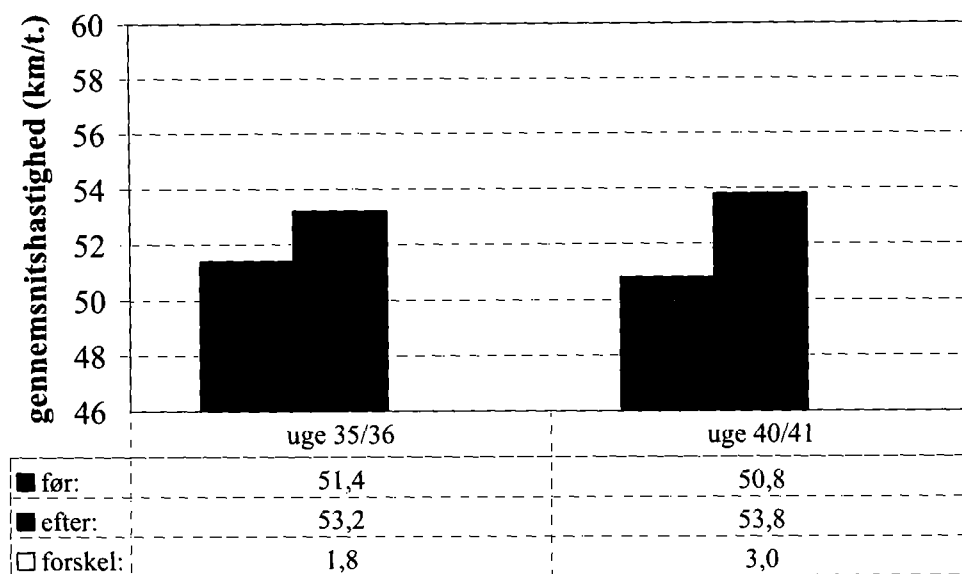
I forsøgsperioden lå gennemsnitshastigheden på 53,2 – 53,8 km/t mod 50,8 – 51,4 km/t før forsøget.

Figur 26. Ændring i gennemsnitshastighed på Ringvejen i kmt. 4,5 i henholdsvis uge 35/36 og 40/41.

Ved denne målestation kan man på grund af beliggenheden tæt på to signalregulerede kryds ikke forvente høje hastigheder, og niveauet ligger da også på gennemsnitshastigheder nede omkring 51 - 54 km/t.
