# Trafikministerens og Trafikudvalgets besøg på vestkysten d. 20 og 21 marts 2007

Det er besluttet at Trafikministeren og Trafikudvalget besigtiger vestkysten i forbindelse med behandlingen af et forslag til en helt ny kystbeskyttelseslov med baggrund i den Globale vandstandsstigning.

## Søndervig.

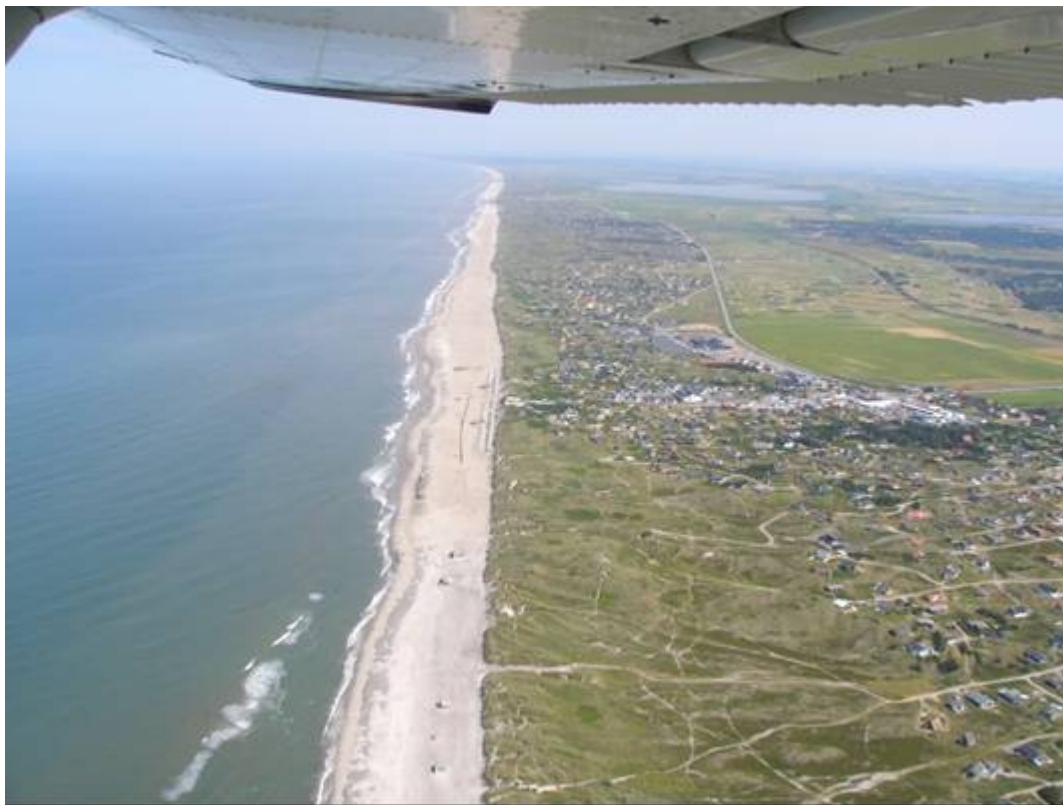
Sandfodring ved Søndervig d.5 juli 2005 efter sandfodring med 960.000 kubikmeter sand.

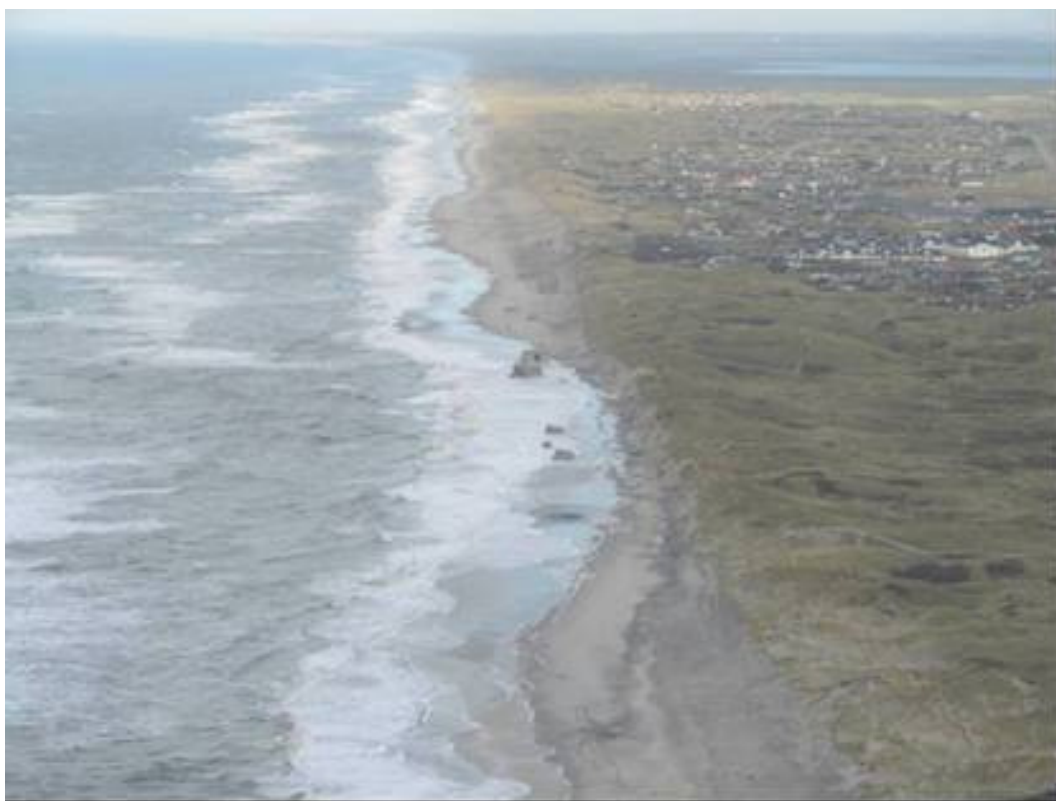
Søndervig d. 16 januar 2007 efter en investering på 42,0 mio. kr. i strand og revlefodring  
Sandfodringen er skyllet i havet og havet har taget ca. 400.000 kubikmeter af klitterne.

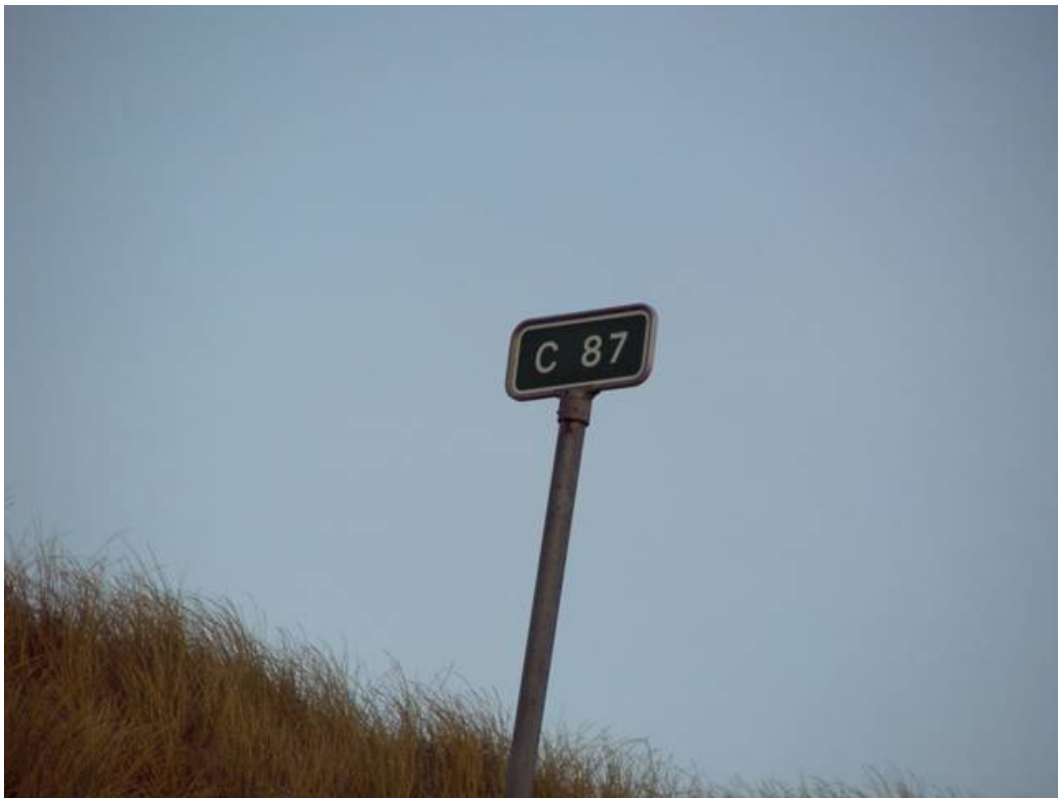
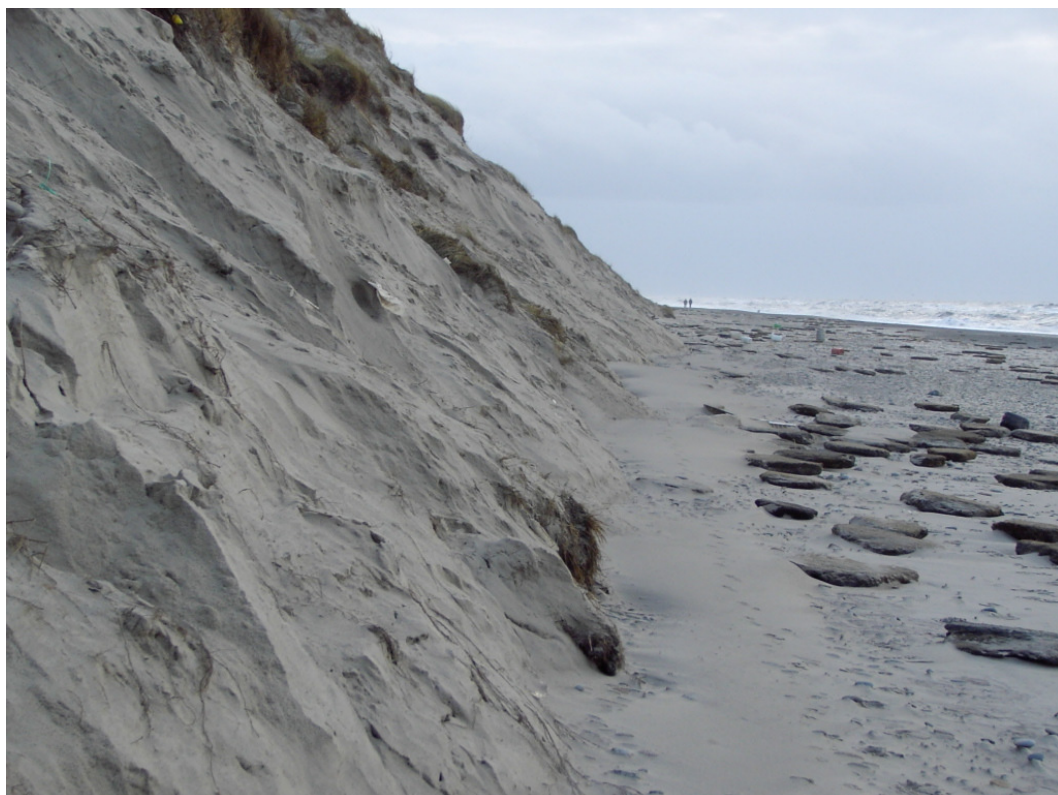
**5 km. Syd for Søndervig**

Der er stor kliterosion over en 1 km lang strækning med store flager af tørv i forstranden  
Erosionen i denne vinter med baggrund i strandens middelhøjde anslås til 100 – 150.000  
kubikmeter.

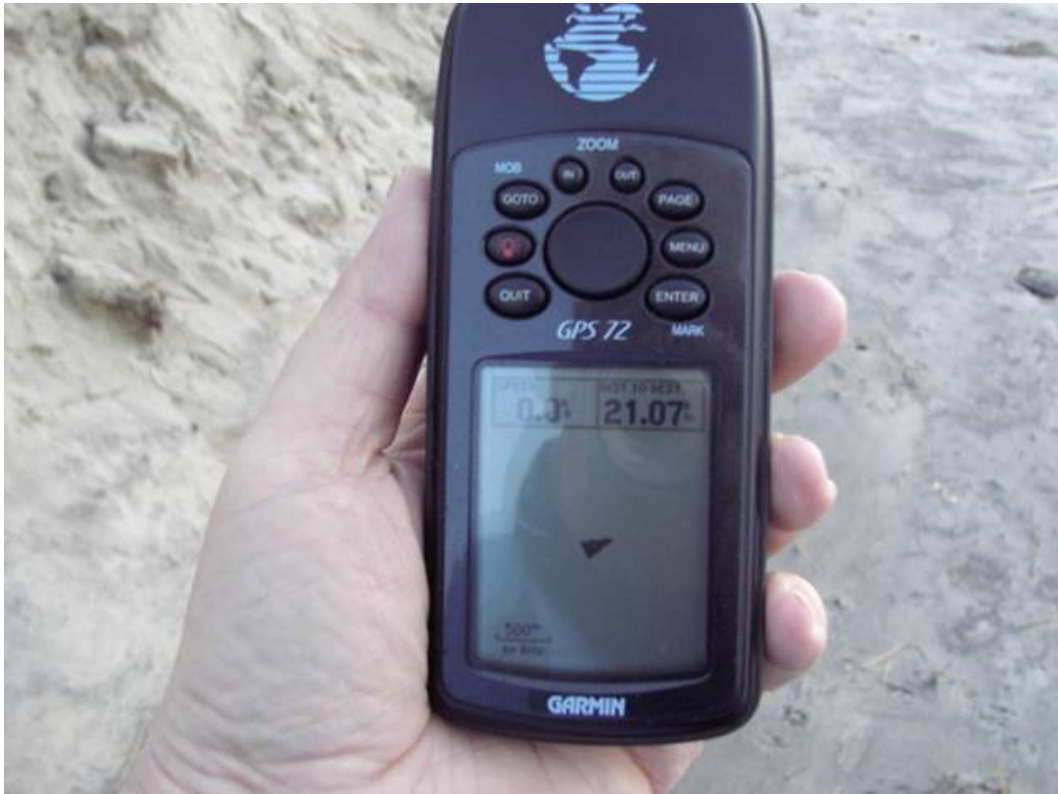
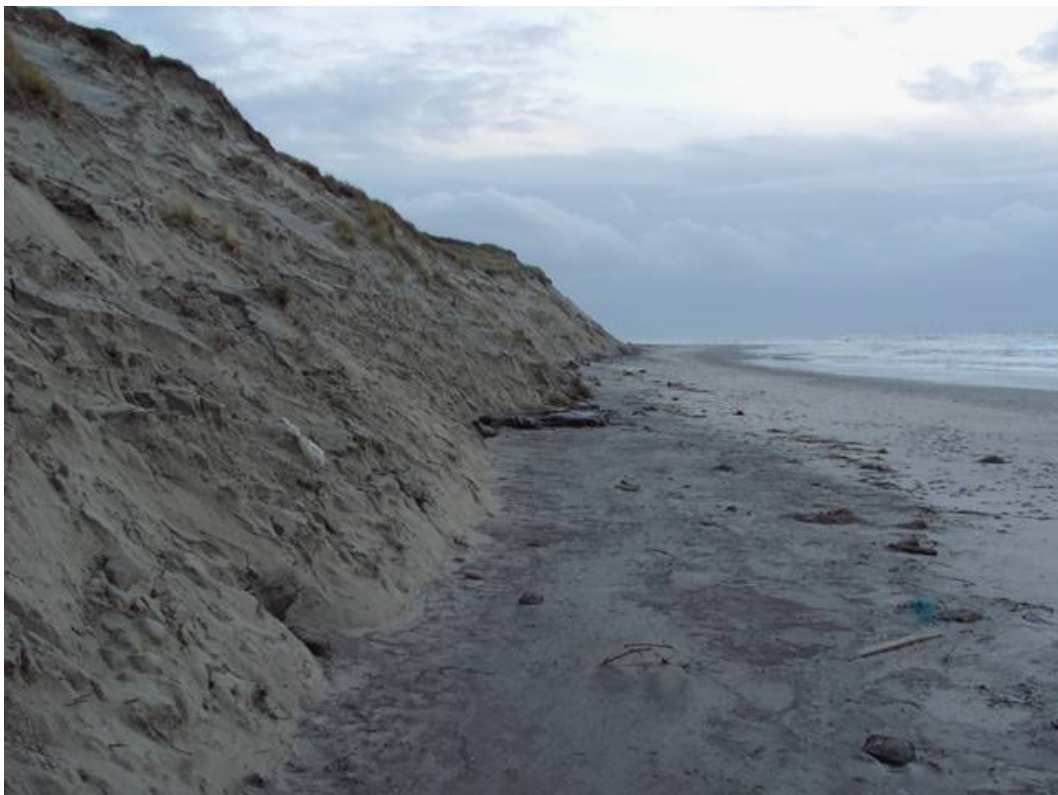
8,5 km syd for Søndervig.

Der er stor kliterosion over en 1 km lang strækning med store flager af tørv i forstranden  
Erosionen i denne vinter med baggrund i strandens middelhøjde anslås til 100 – 150.000  
kubikmeter.

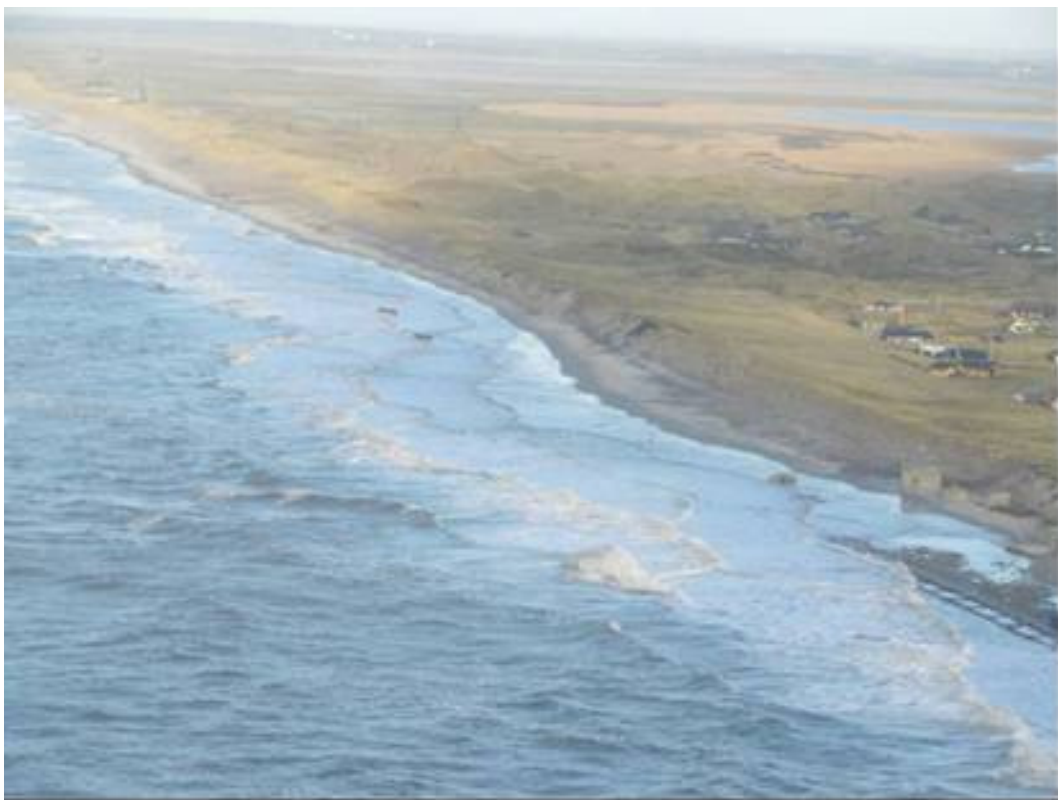
Bunkersanlægget ligger ca. 4 km nord for Søndervig

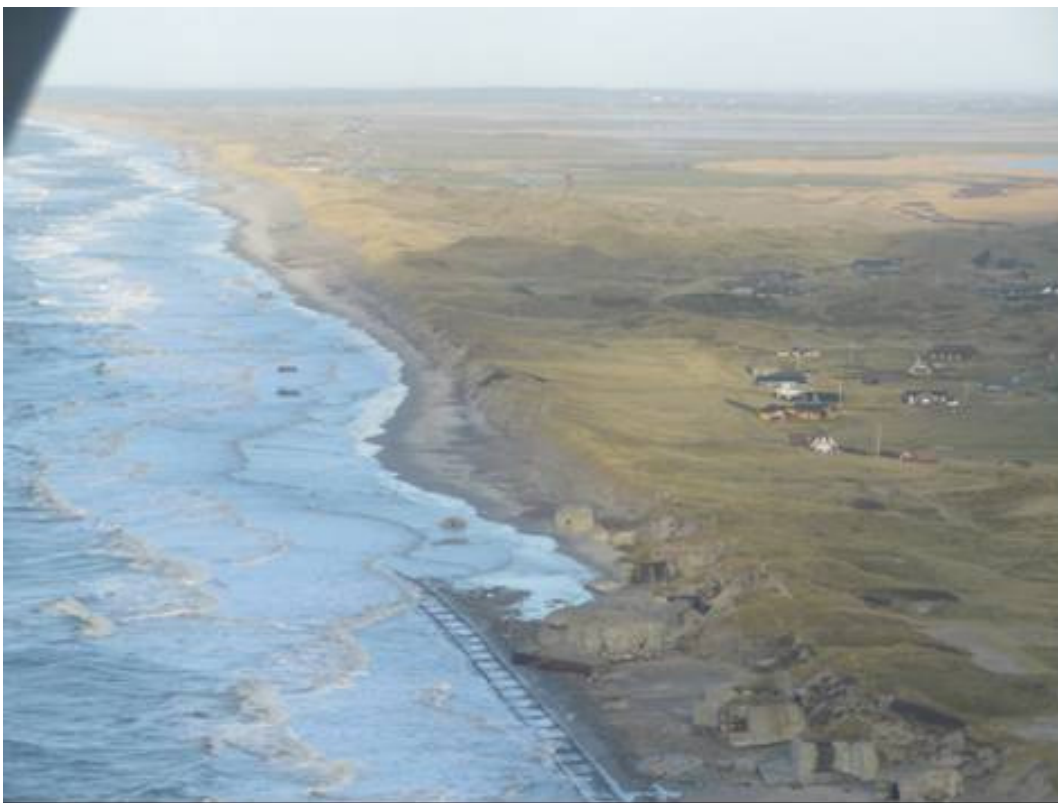
Stranden ligger i den nordlige del af sandfodringsområdet i 2005

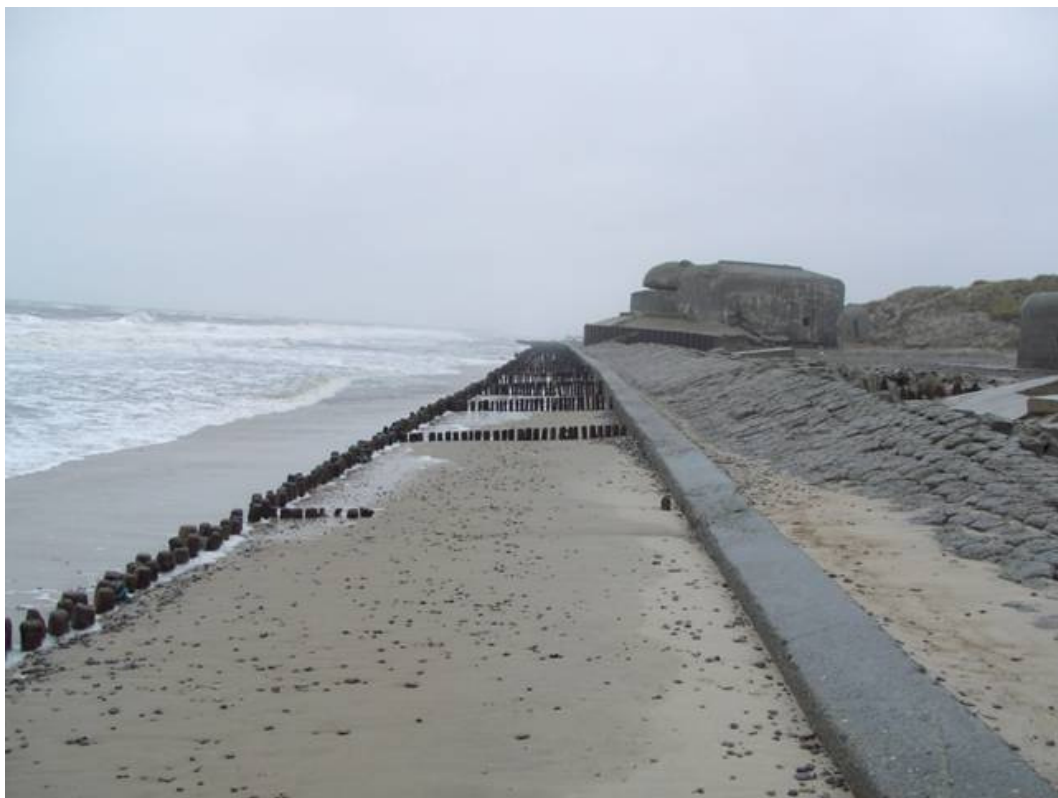
Man har forsøgt at beskytte bunkers anlægget med en skråningsbeskyttelse samt træhøfder uden for muren

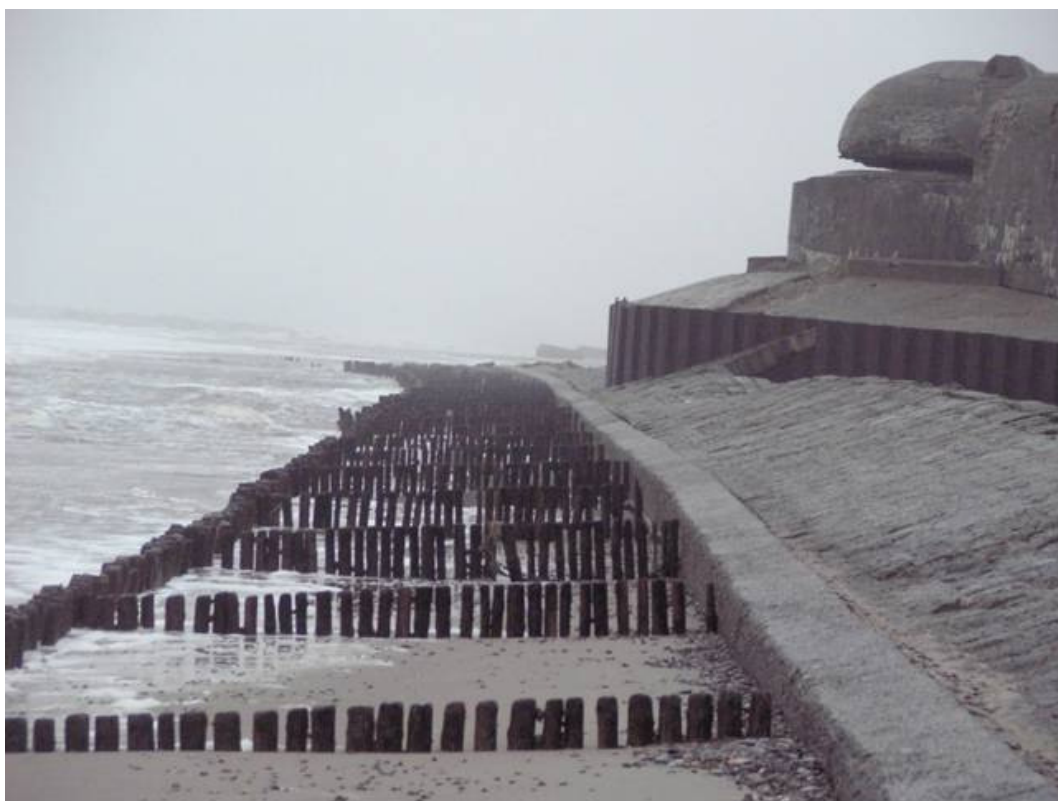
Forsøg med træhøfder ved Krogen nord for Søndervig.

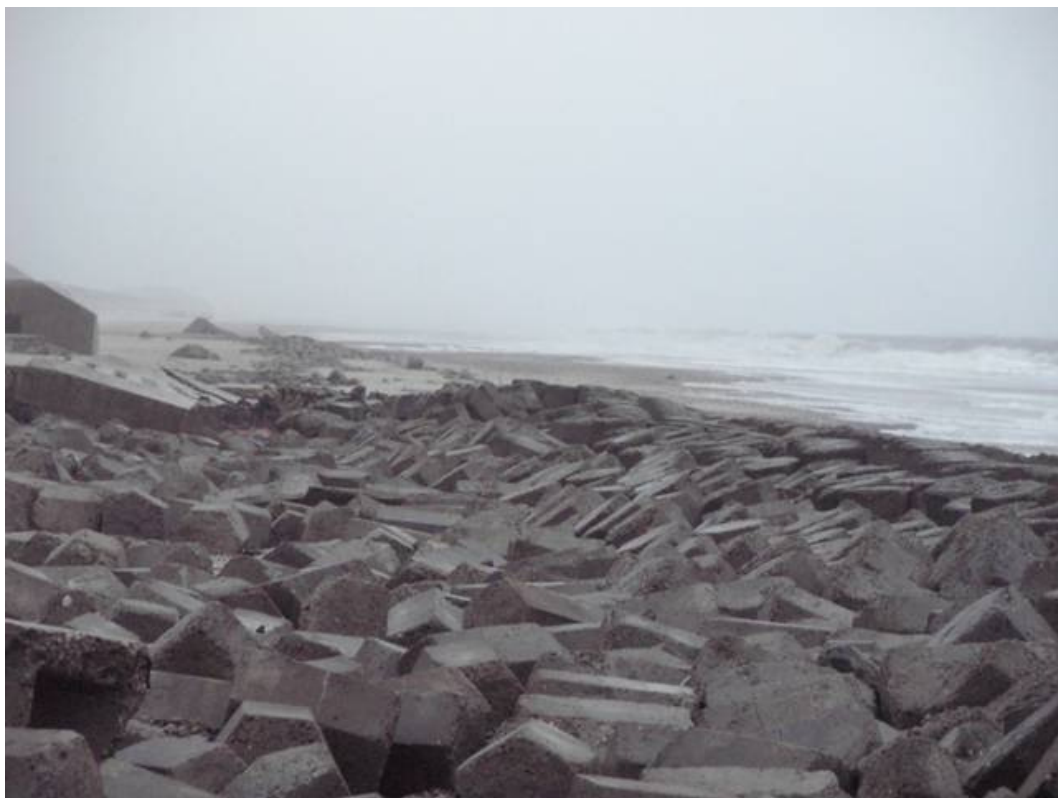
Sammenstyrtet revetment ved Krogen

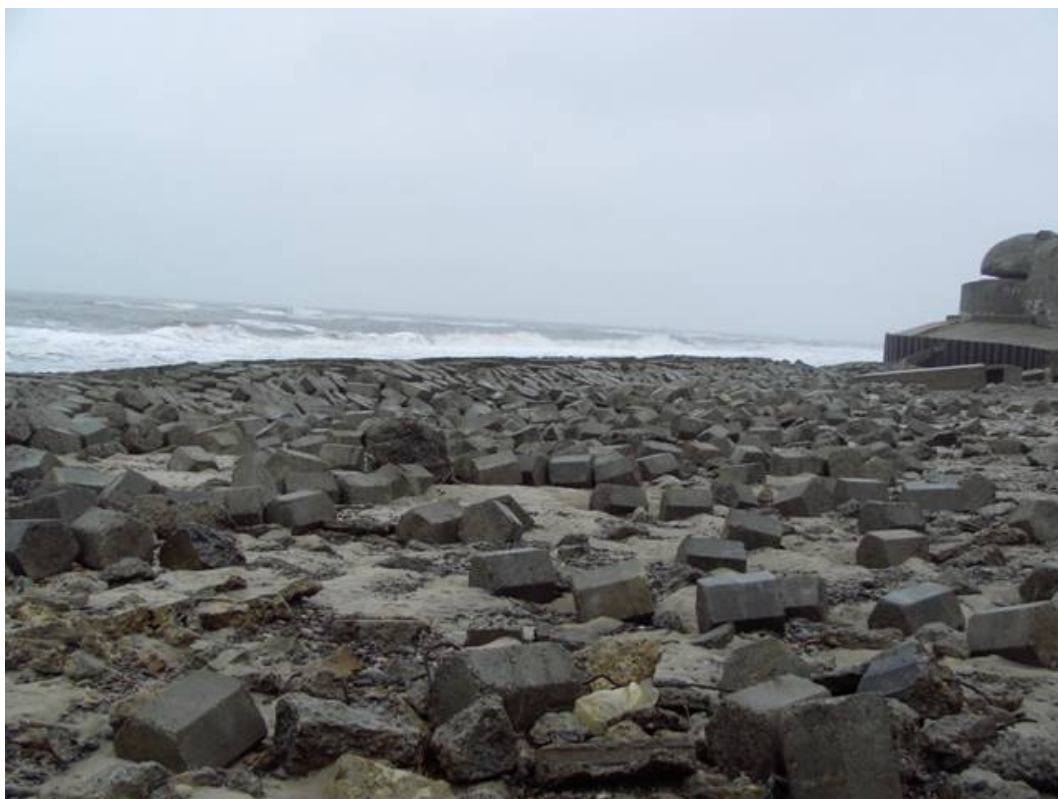
Sammenstyrtet revetment ved Krogen.  
**Det har ikke været muligt at stoppe erosionen med strandfodring**

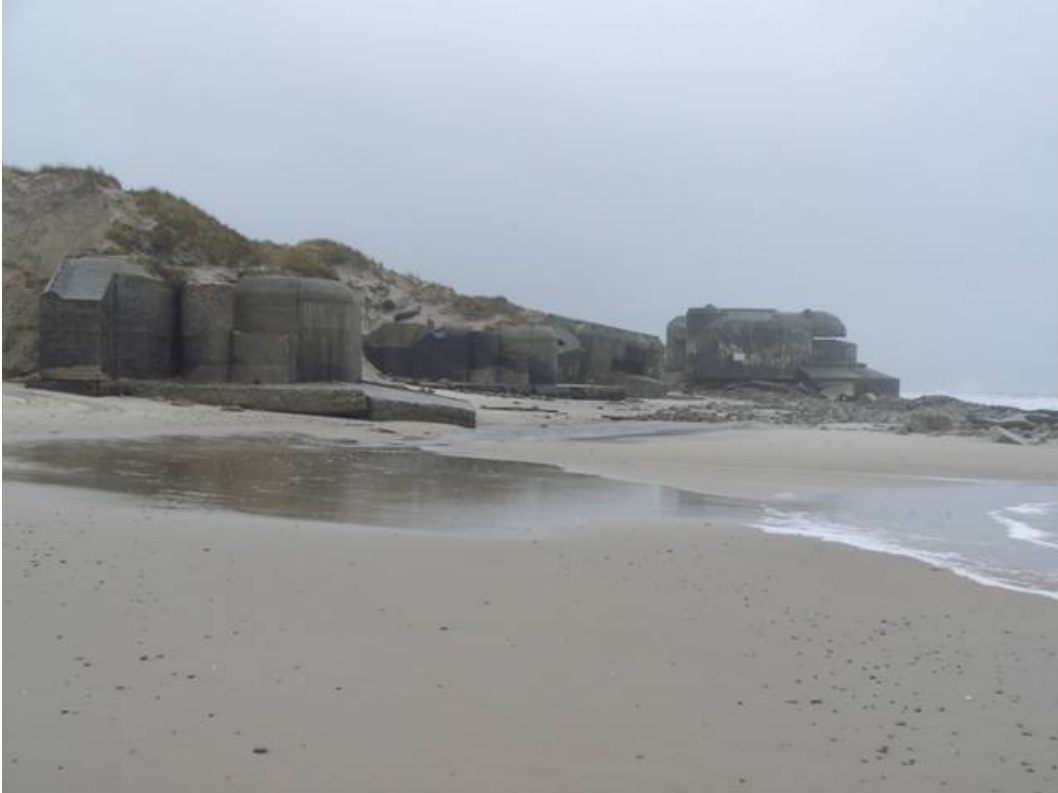
Bunkerne vælter ud af klitterne ved Krogen efter strandfodring for 42,0 mio. kr.

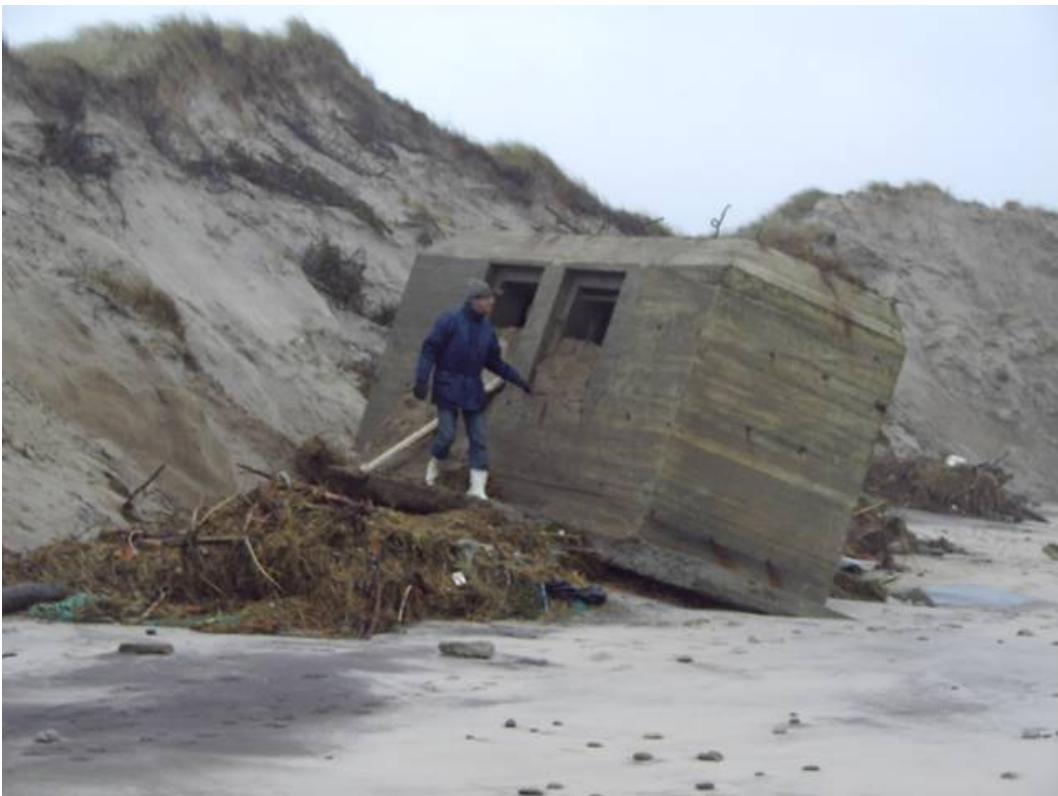
Bunkerne vælter ud af klitterne ved Krogen efter strandfodring for 42,0 mio. kr.

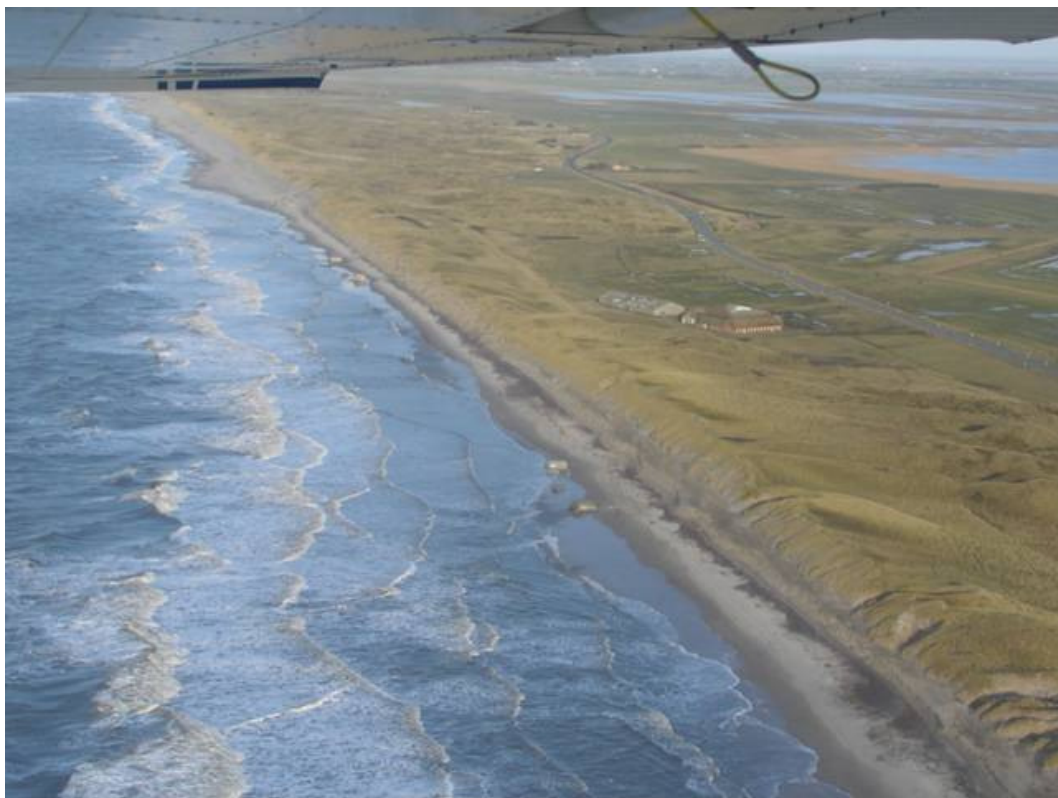
Middelstrandhøjden er meget lav og havet æder direkte af klitterne i alle højvandssituationer med kuling og storm.

Strandfodringen er forsvundet totalt i havet og havet har taget yderligere 300.000 kubikmeter på en 2 km lang strækning i denne vinter.

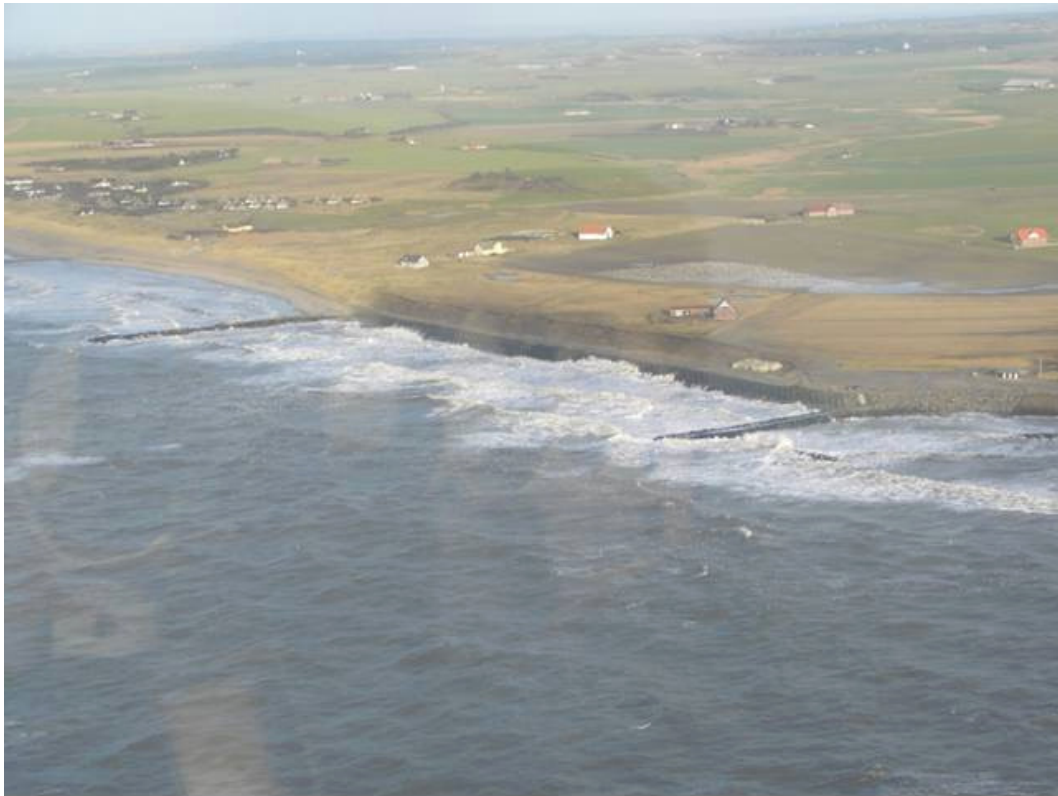
## Højde P til Q

Som det ses på billedet er strandfodringen skyllet totalt i havet mellem højde P og Q, og der sker store skader på skråningsbeskyttelsen.

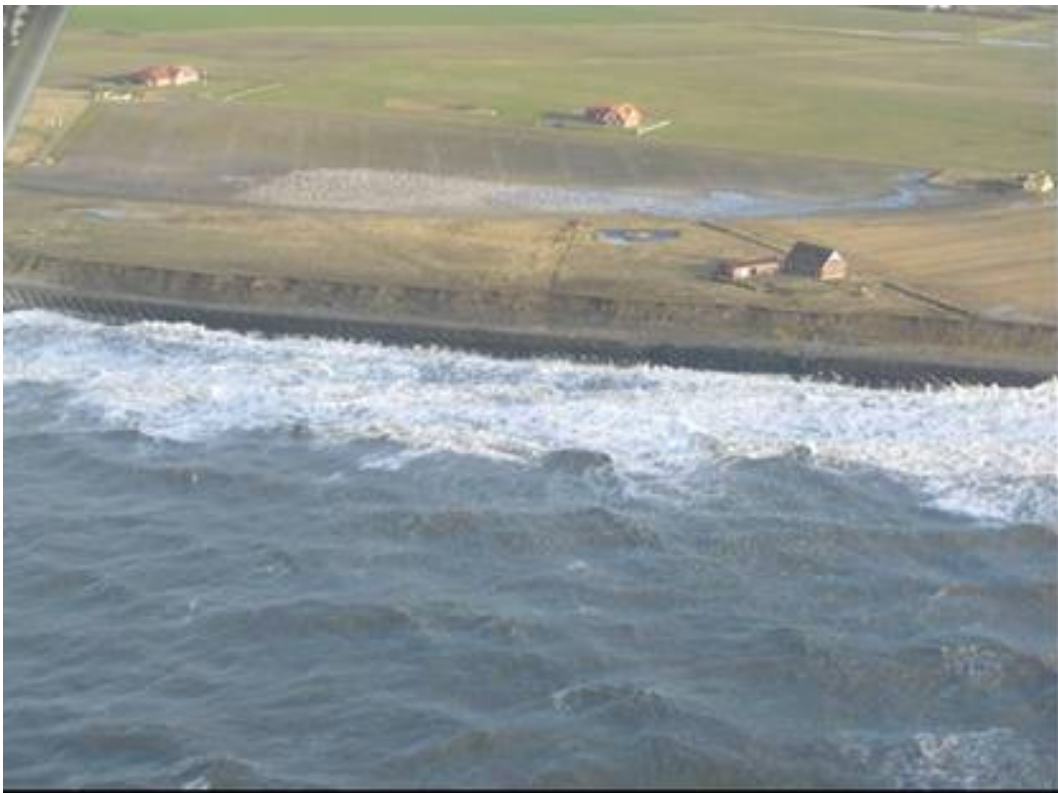
Skråningsbeskyttelsen undergraves af havet, men KDI finder det mere vigtigt at revlefodre syd for Hvide Sande havn, selvom der ikke er behov for revlefodring i området.

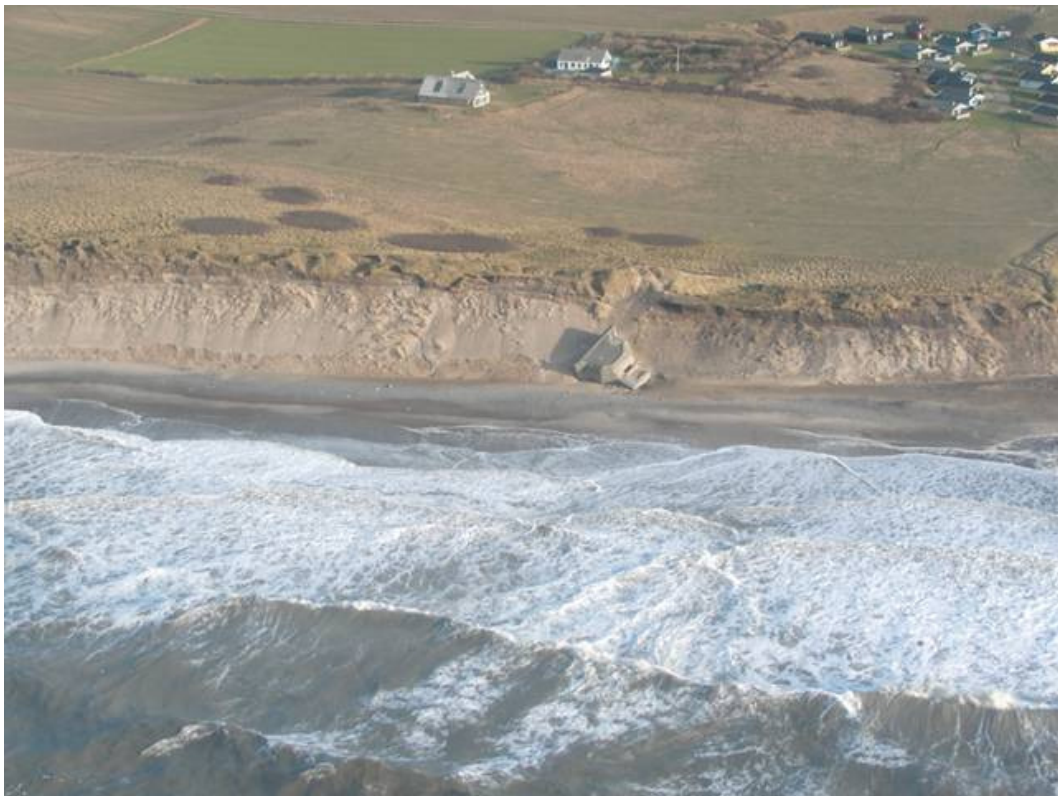
Vi ser her at bunkeren netop er faldet ned af skrænten og kan hermed konkludere, at høfderne ikke har stoppet kysterosionen, selvom der er strand- og revlefoderet

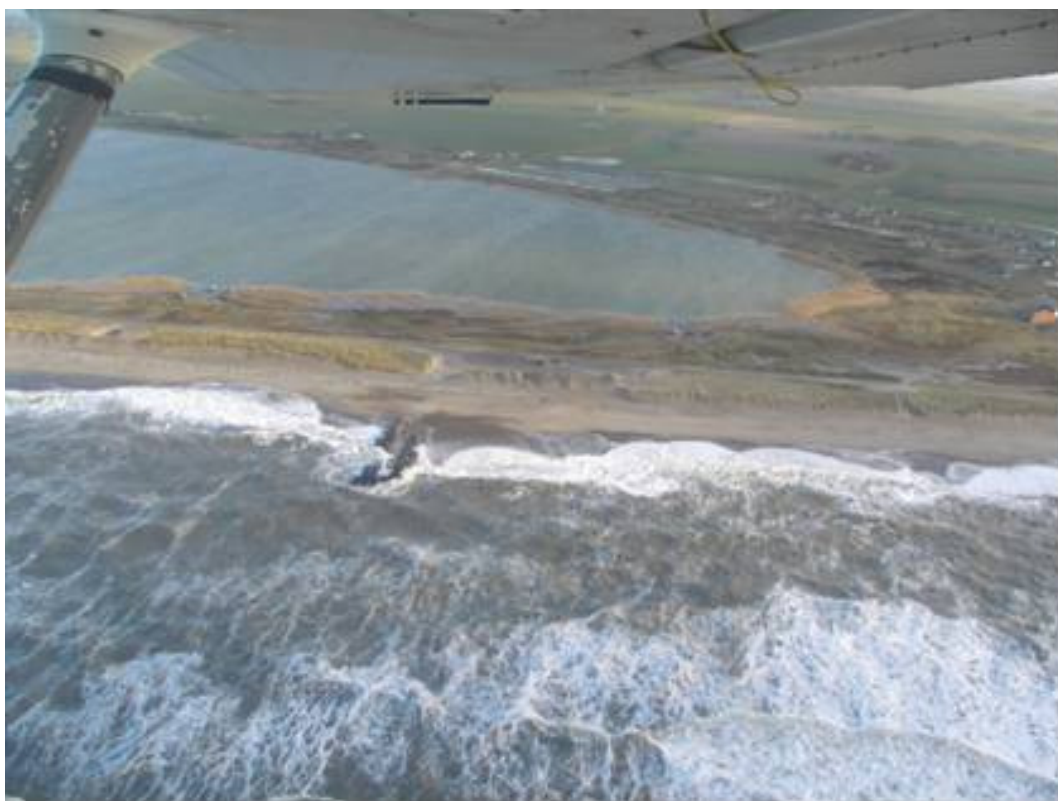
Høfder kan ikke stoppe kysterosion og vi ser her at klitsystemet er borte/roderet.

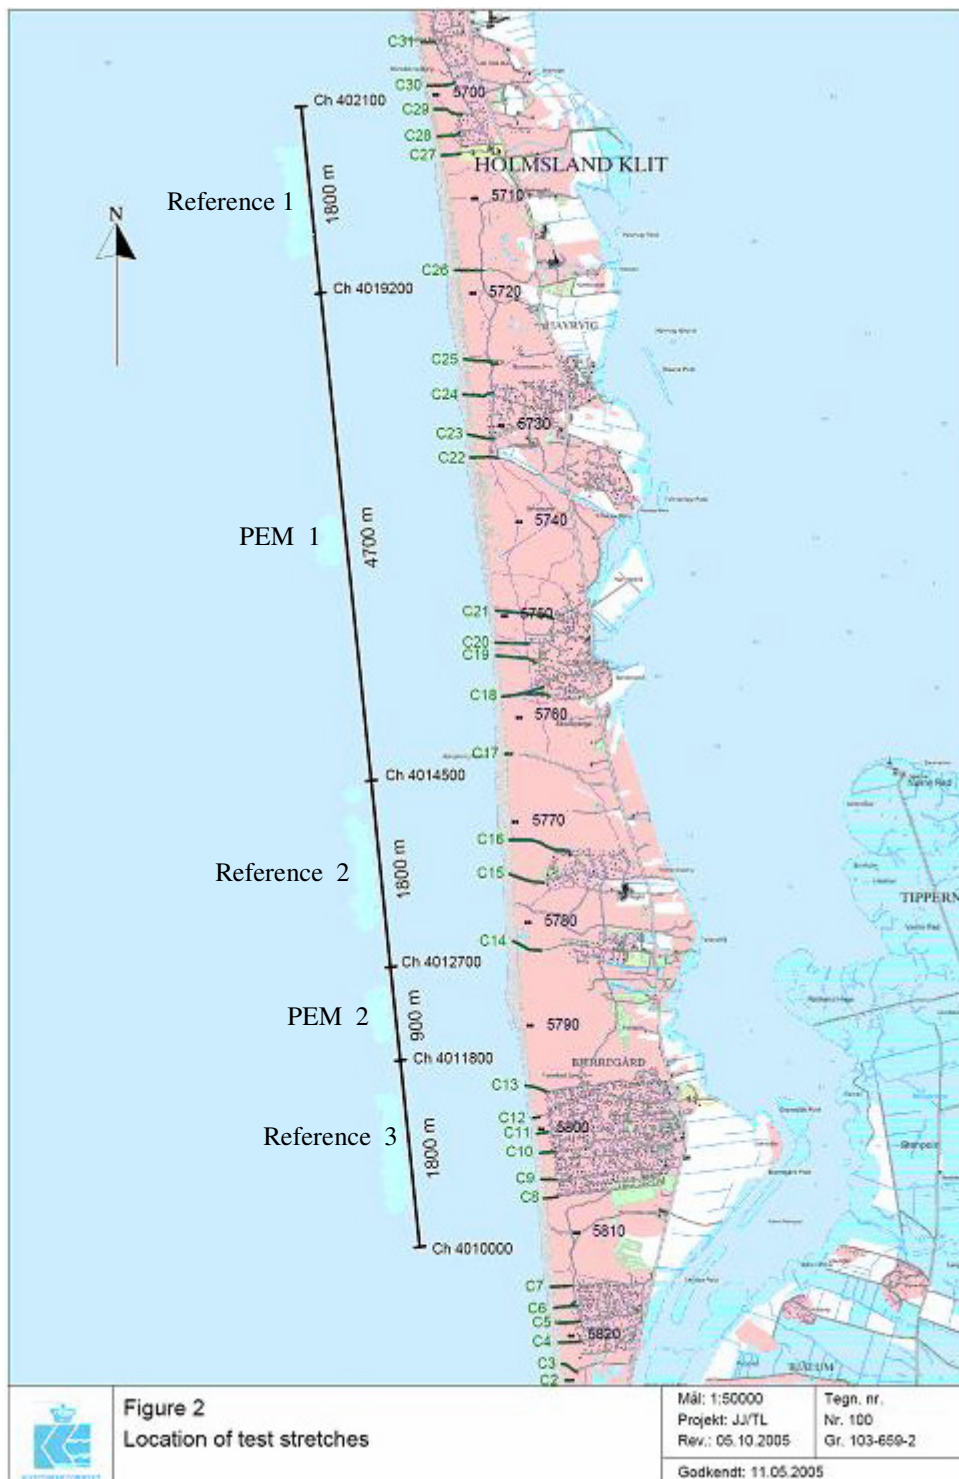
Figure 2  
Location of test stretches

SIC projektet ligger mellem Hvide Sande og Nymindesgab i et læside erosionsområde, hvor den gennemsnitlige kysttilbagerykning på forstrand og klitter er 2,0 meter årligt. Klitterne er 15 meter høje og erosionen svarer til 330.000 kubikmeter årligt på den 11 km lange strækning.

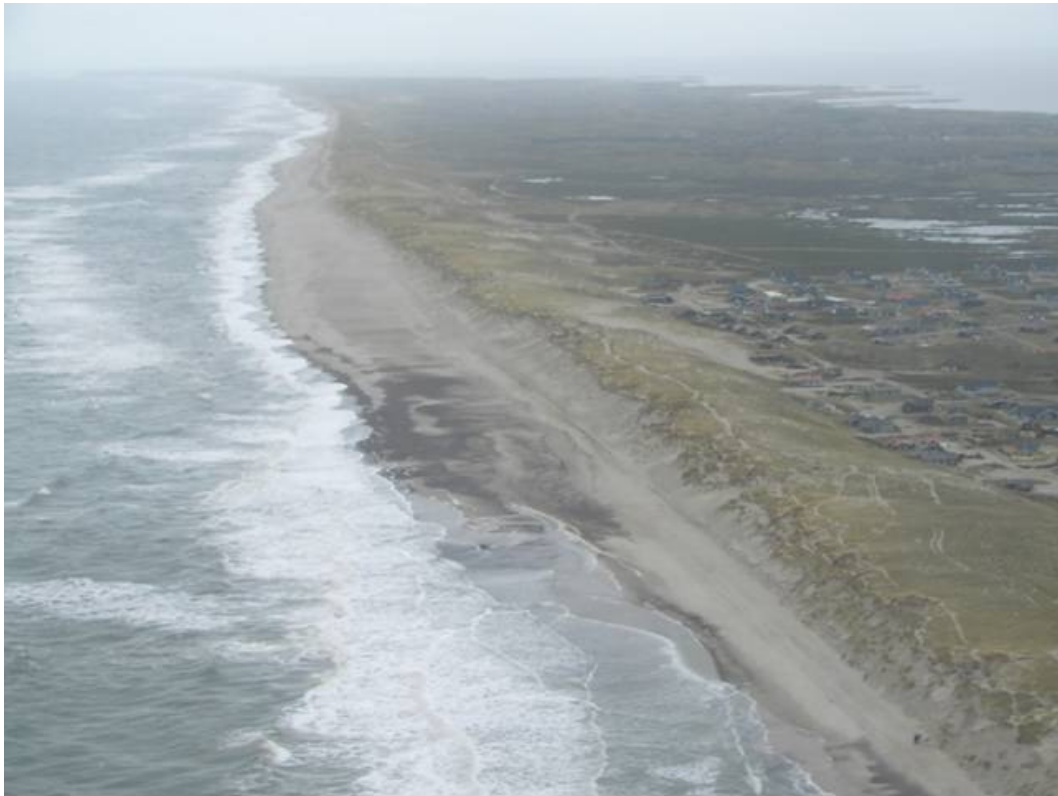
Rør område 2 med referenceområde 3 nederst i billedet

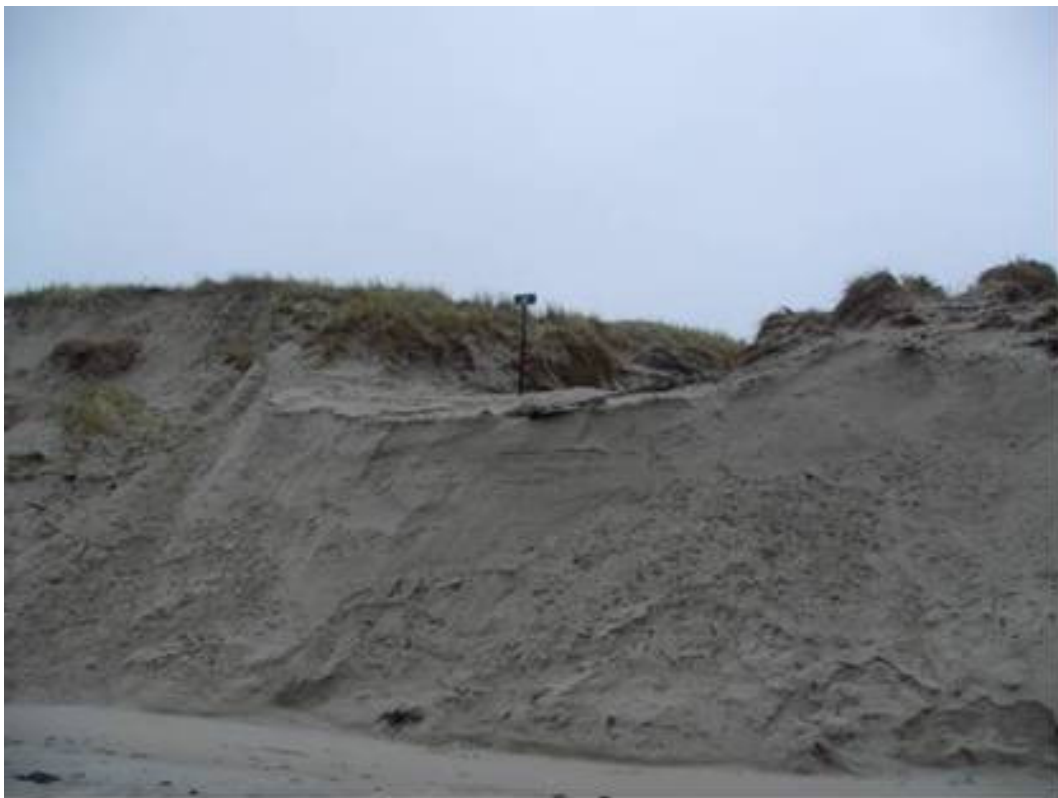
Der er læside tillæg fra rør område 2 og stor skrænterosion i den sydlige del referenceområde 3.  
Grundejerforeningen har bedt om at der sættes rør i referenceområde 3.

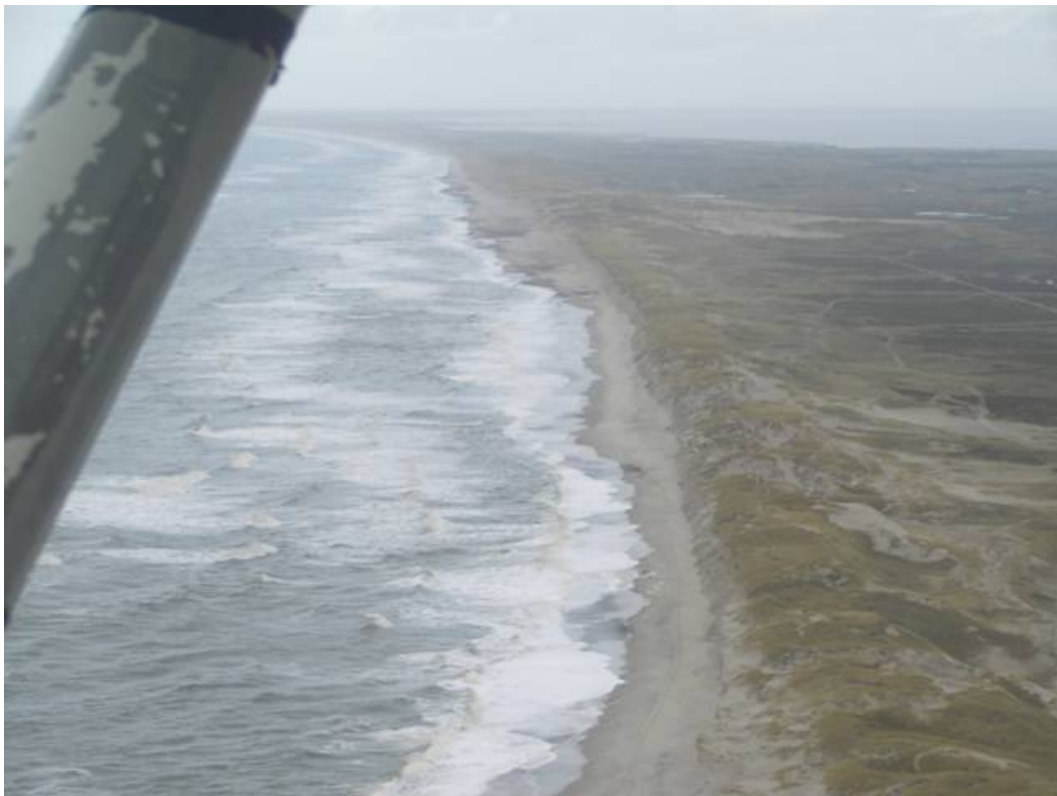
Der er stor kysttilbagerykning i referenceområde 2 uden rør.

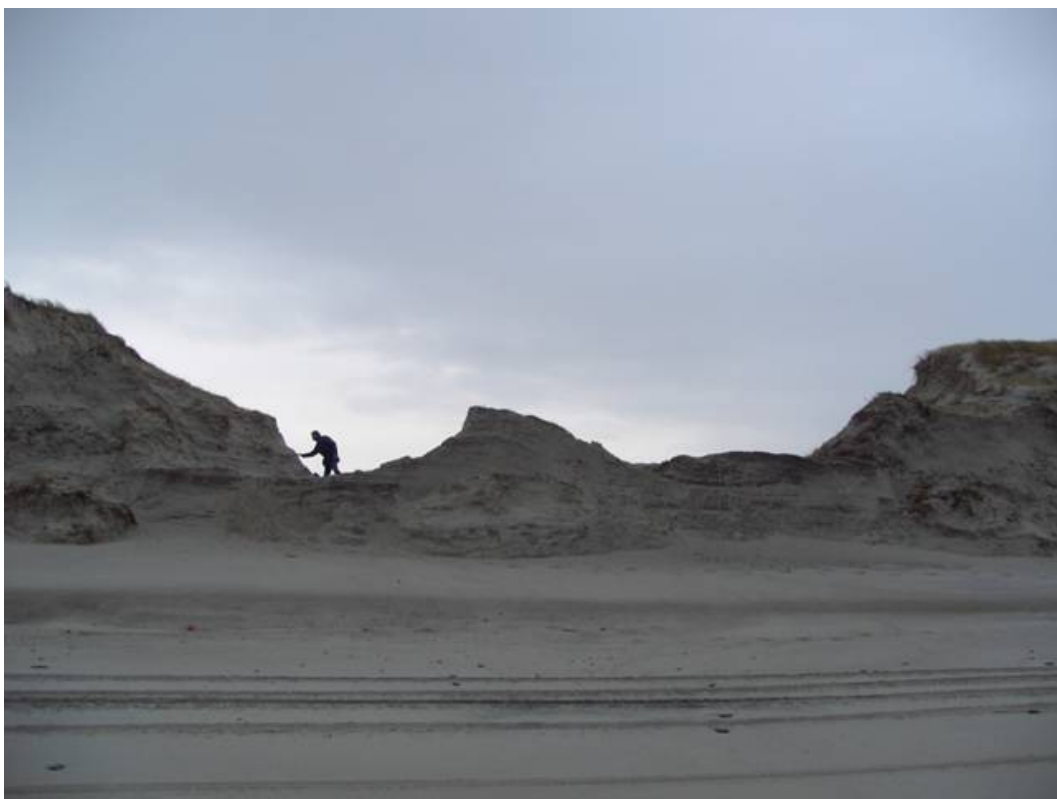
KDI og eksperterne laver for øjeblikket forsøg med at lave huller i klitterne i referenceområde 2.  
SIC har advaret TRM, idet det tager lang tid at genopbygge klitterne.

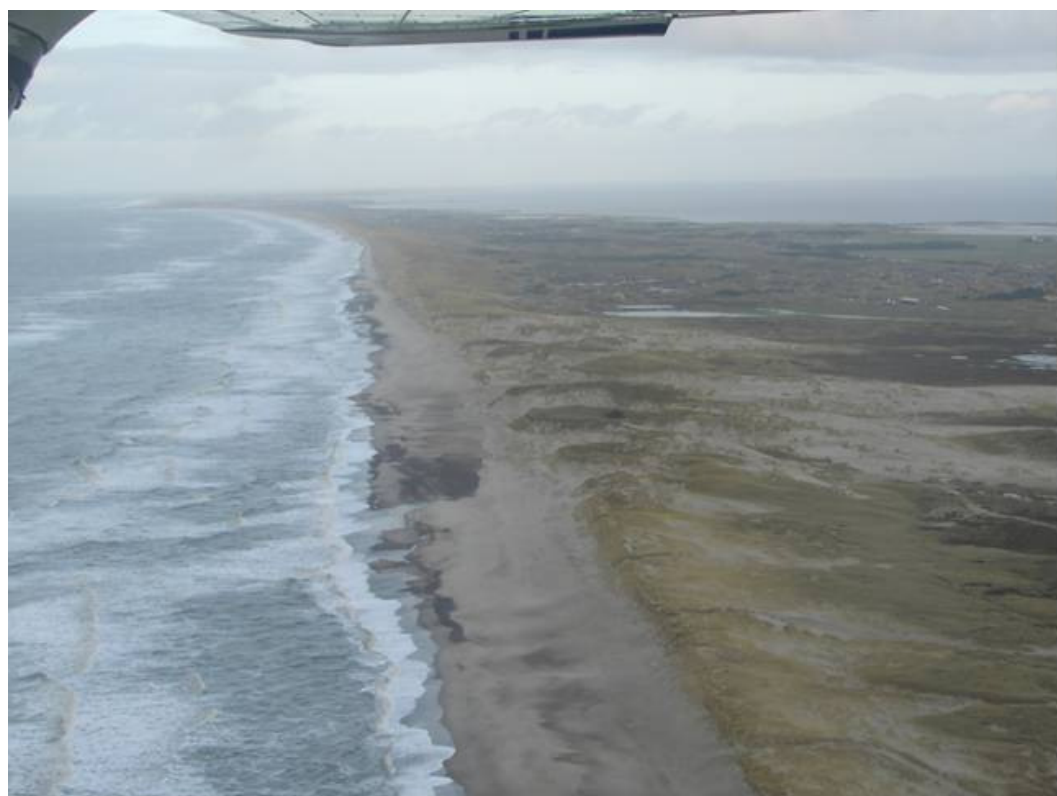
Nordlige del af rør område 1 samt referenceområde 1 nordligst, hvor forstranden er borteroderet
