# Trafikministerens og Trafikudvalgets besøg på vestkysten d. 20 og 21 marts 2007

Det er besluttet at Trafikministeren og Trafikudvalget besigtiger vestkysten i forbindelse med behandlingen af et forslag til en helt ny kystbeskyttelseslov med baggrund i den Globale vandstandsstigning.

## Søndervig.

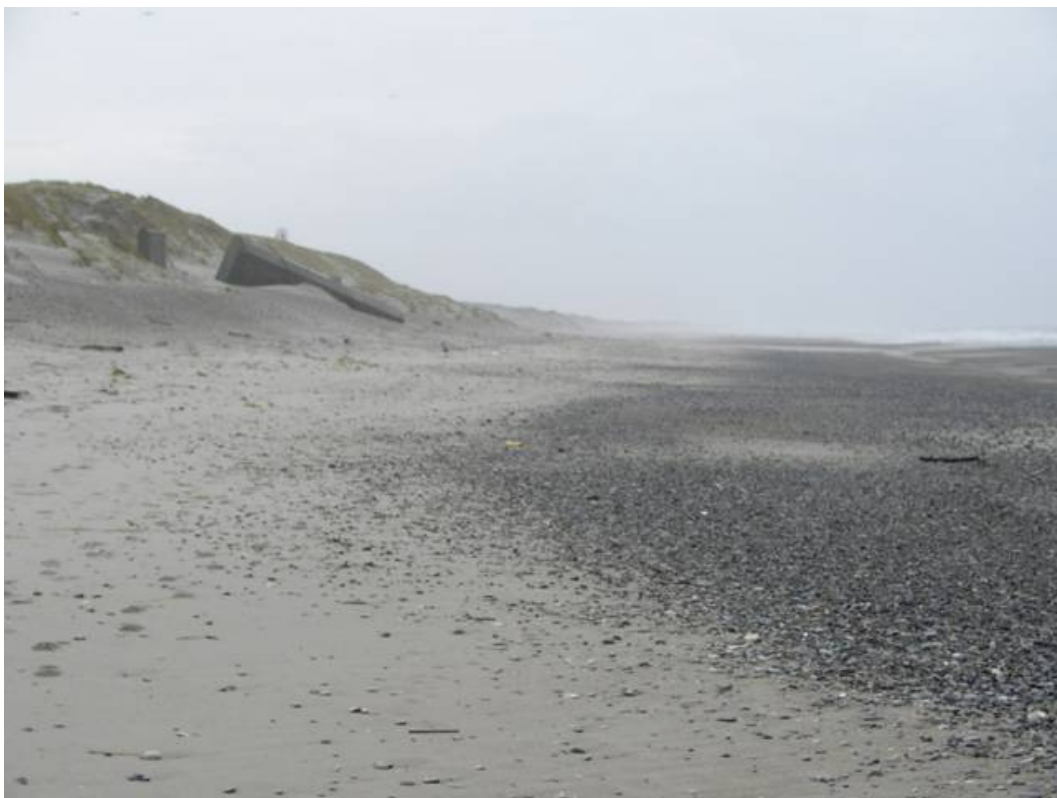
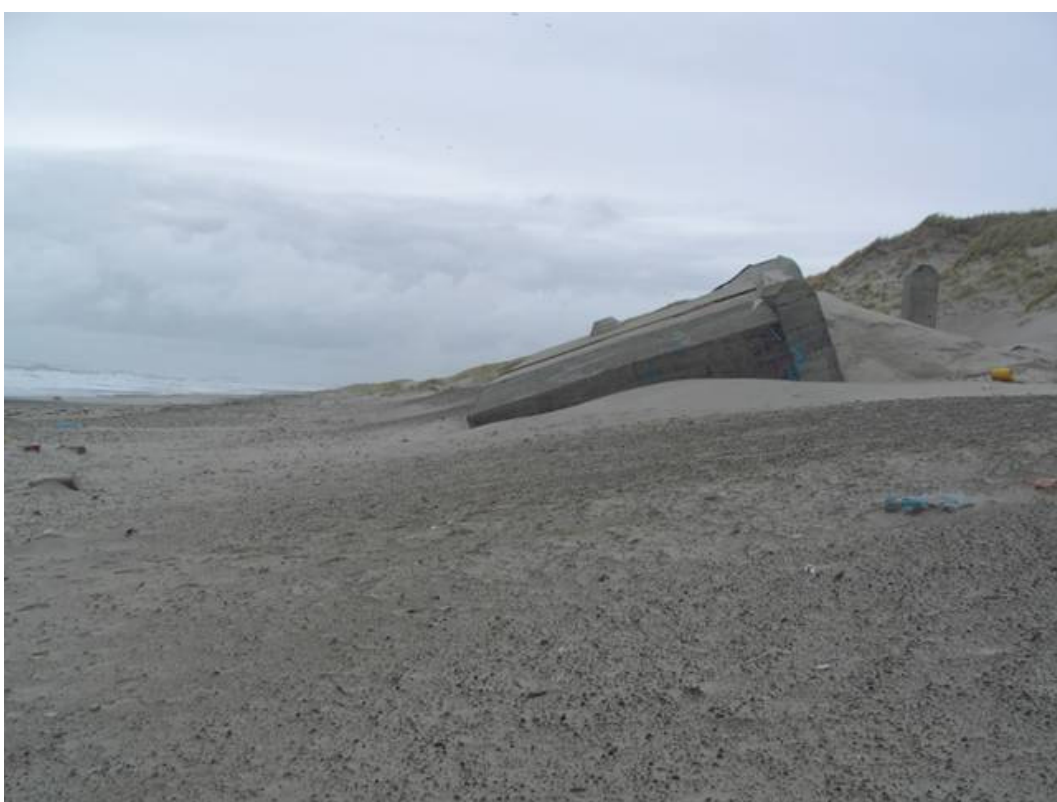
## Rør område 1.

Bunkeren er nu under neddækning i sand efter at stranden er blevet højere og sandet i forstranden er blevet mere tørt.

Der er registreret en opbygning på 20 kubikmeter pr. meter i forkanten af klitterne efter at stranden er drænet

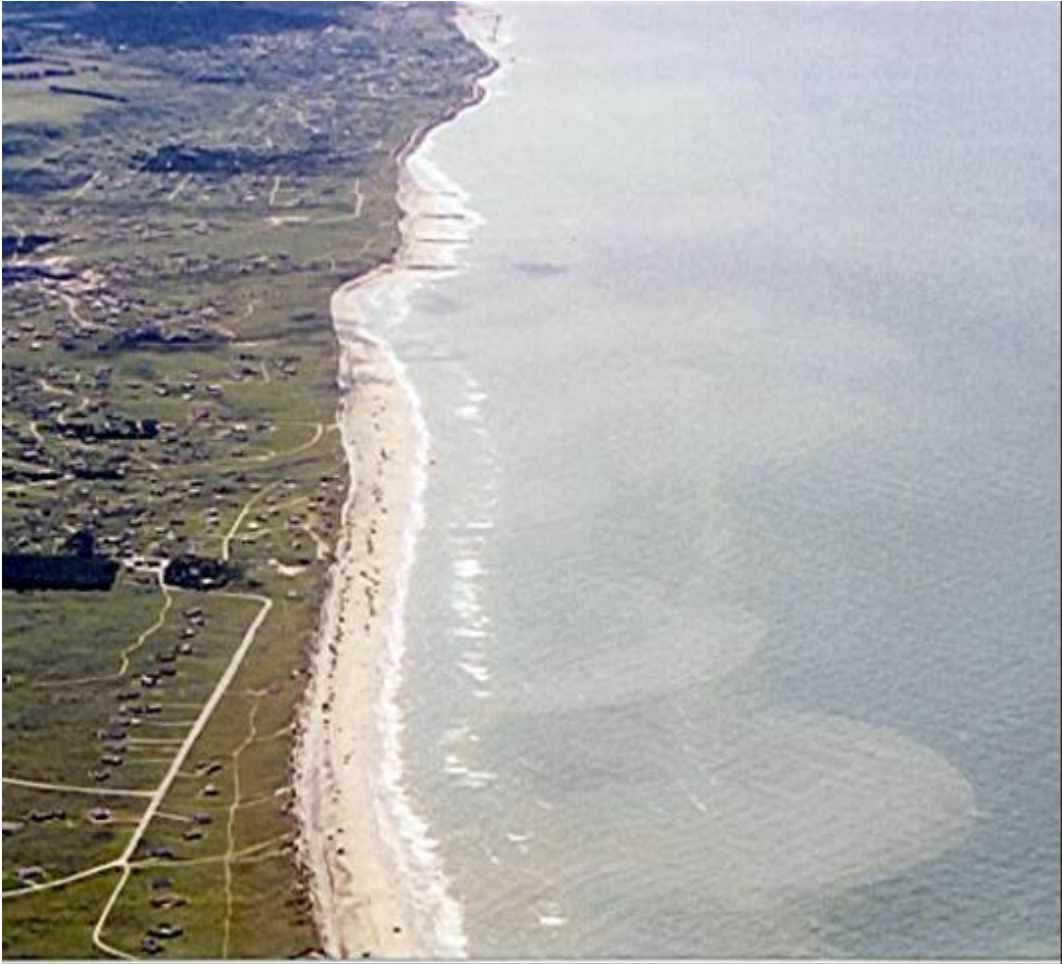
Strandene ved Lønstrup er i dag ødelagt med hårde konstruktioner i form af bølgebrydere, skråningsbeskyttelse samt høfder ved Skallerup Klit Feriecenter.

Nørlev strand nederst i billedet blev i år 2000 sikret med SIC systemet med meget stor succes, men KDI nægtede efterfølgende at forlænge tilladelsen og opfordrede Hjørring kommune til at fjerne anlægget inde på private grunde.

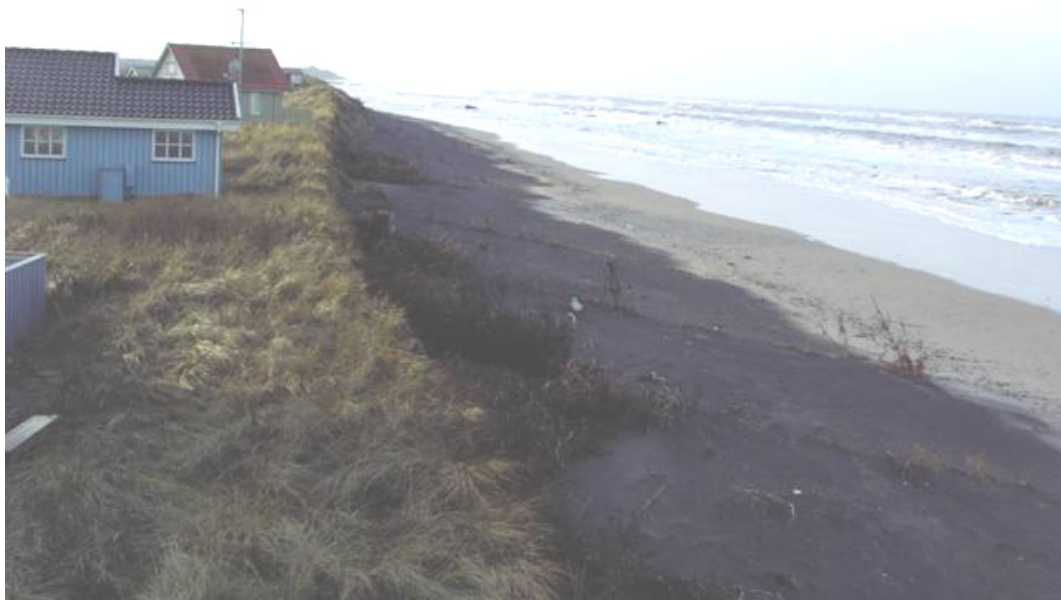
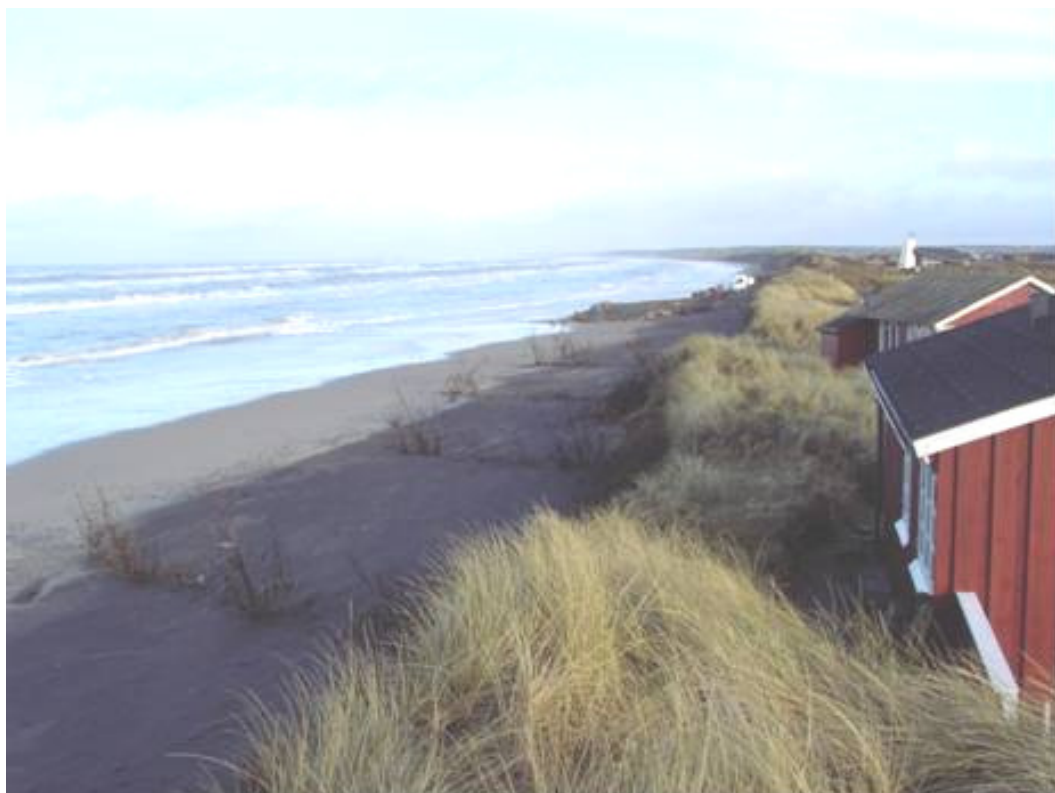
## Nørlev Strand.

Der er ikke klittilbagerykning ved Nørlev strand hvor stranden er delvis sikret med SIC systemet.

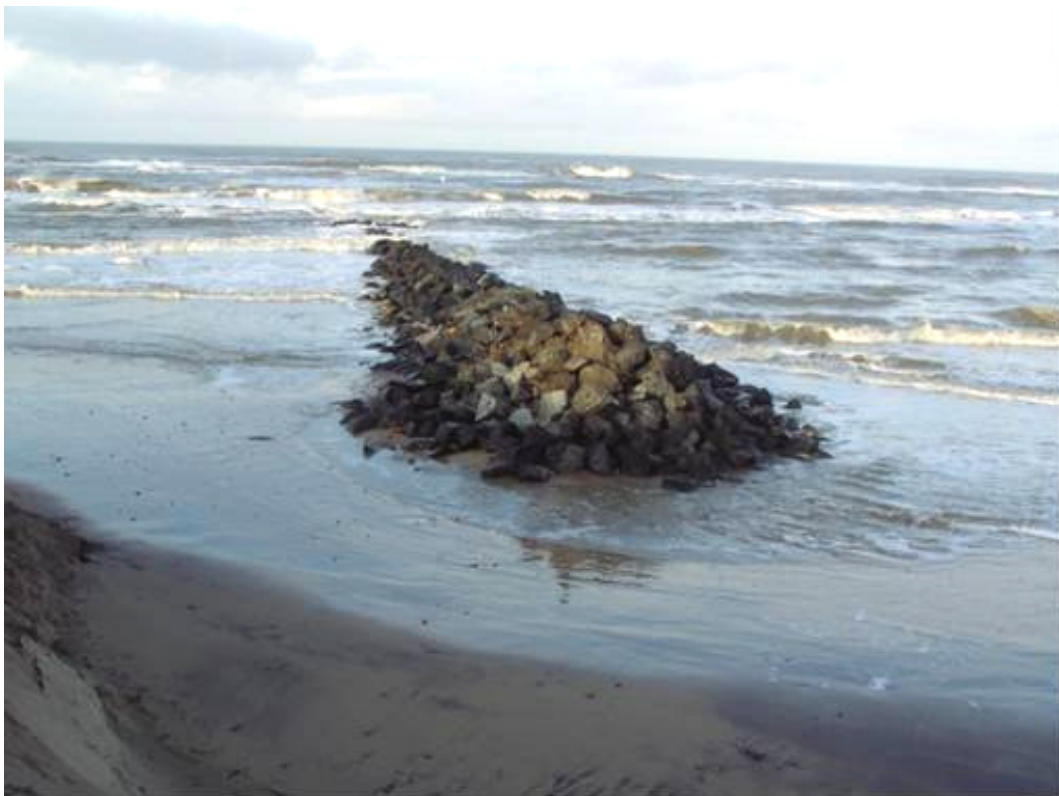
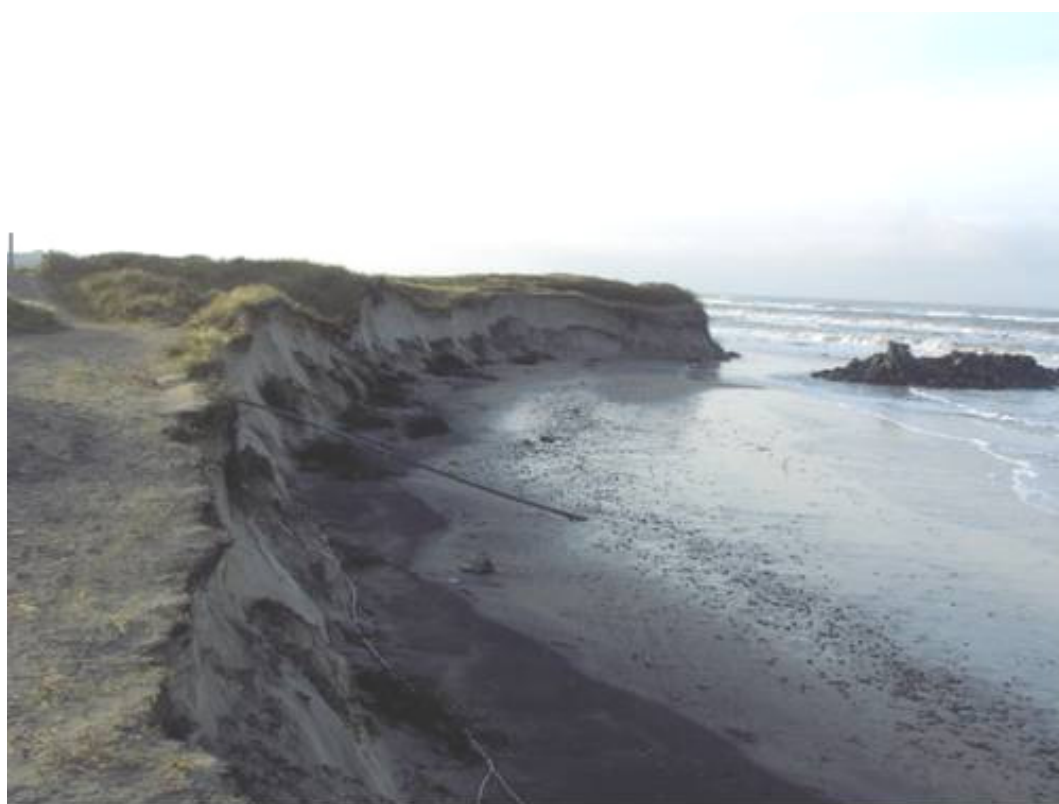
## Skallerup Klit.

De 2 nordligste høfder ved Skallerup Klit Center er igen bagskåret og kysttilbage rykningen er 35 meter siden oktober 2006

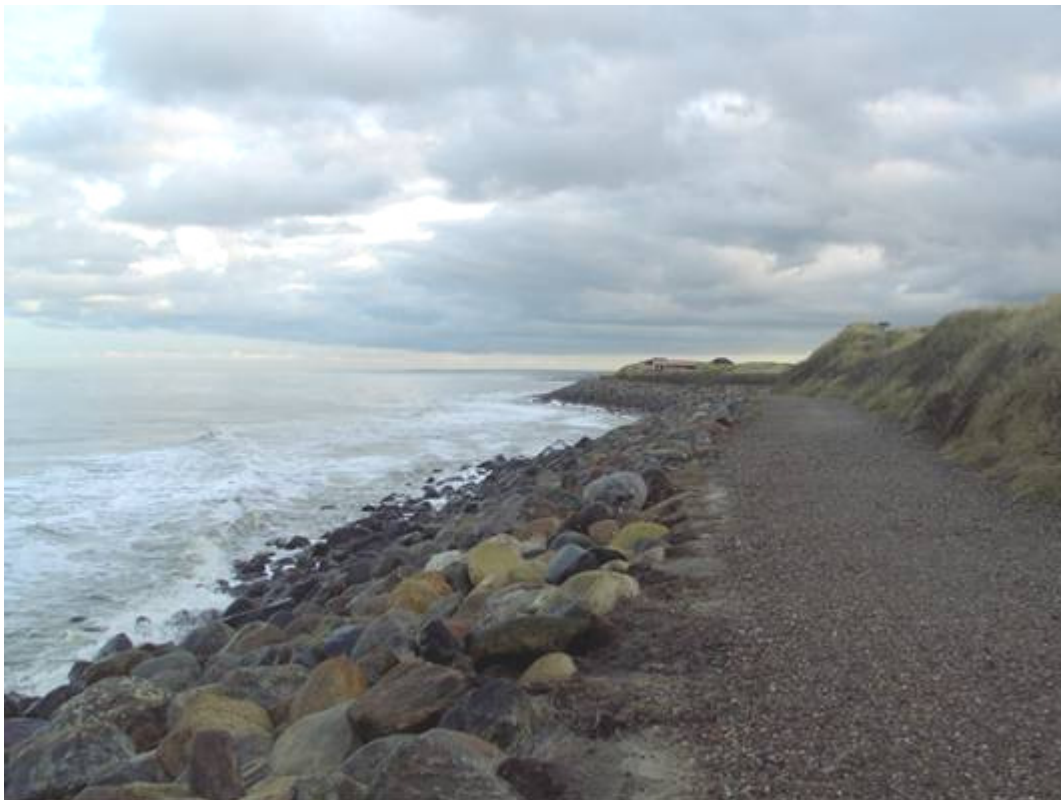
Der er ingen strand tilbage i Harerenden.

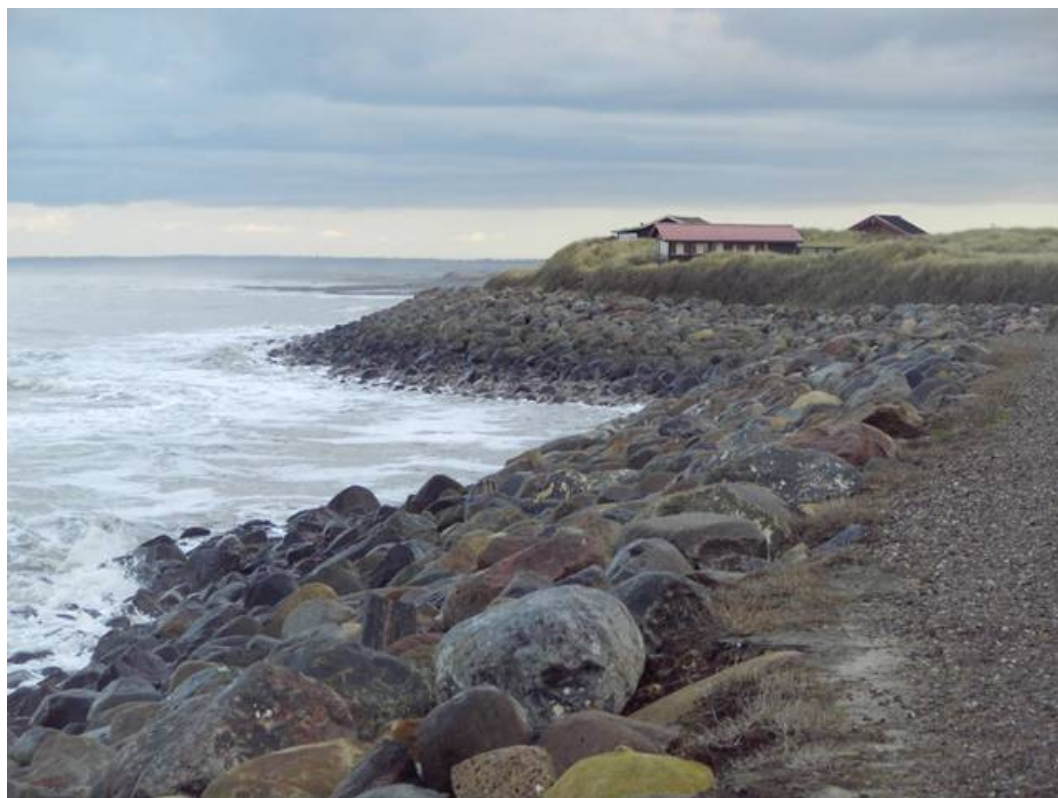
Harerenden ligger umiddelbart nord for Lønstrup og er sikret med en skråningsbeskyttelse af grundejerne på grund af læsideerosion fra bølgebryderne ved Lønstrup.

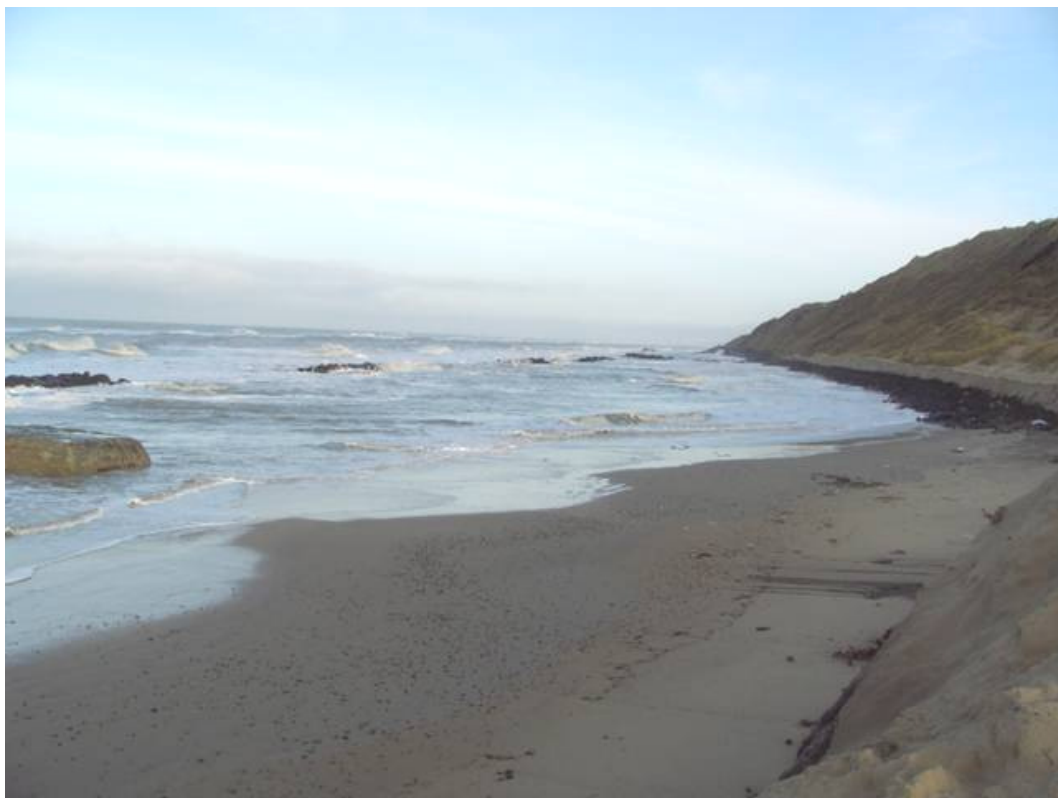
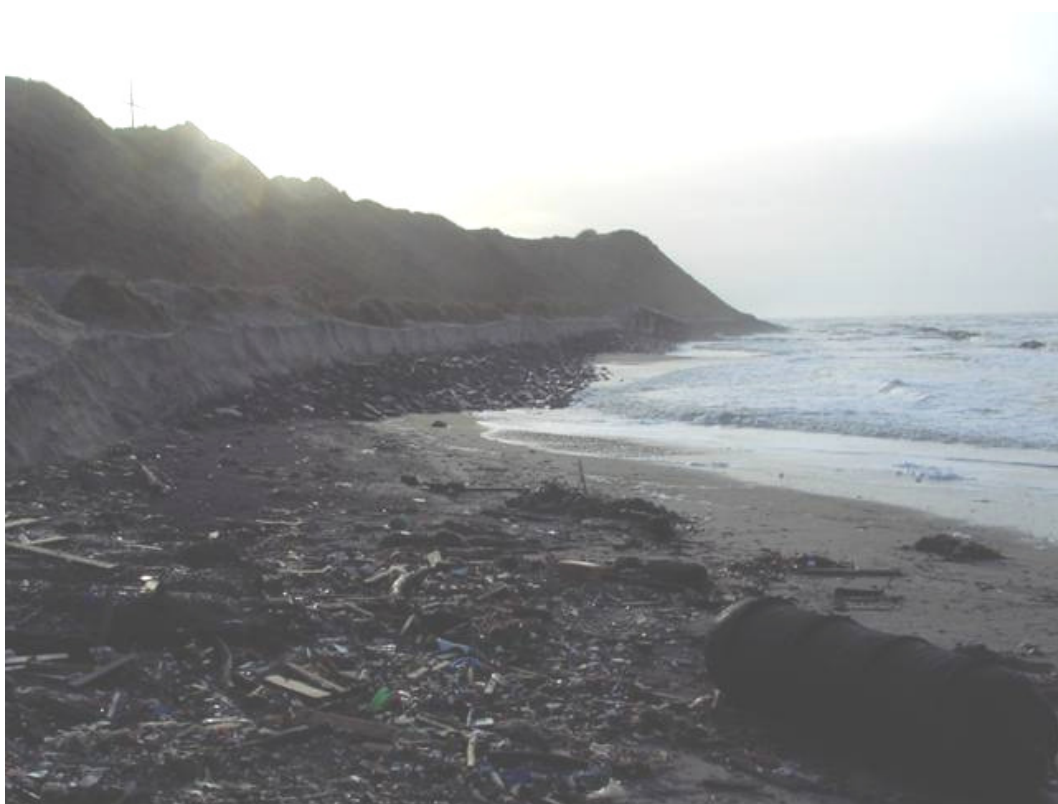
## Lønstrup By.

Lønstrup by er sikret med høfder og bølgebrydere, som har medført stor læside erosion nord for Lønstrup i Harerenden, således at stranden nu er totalt bortroderet.

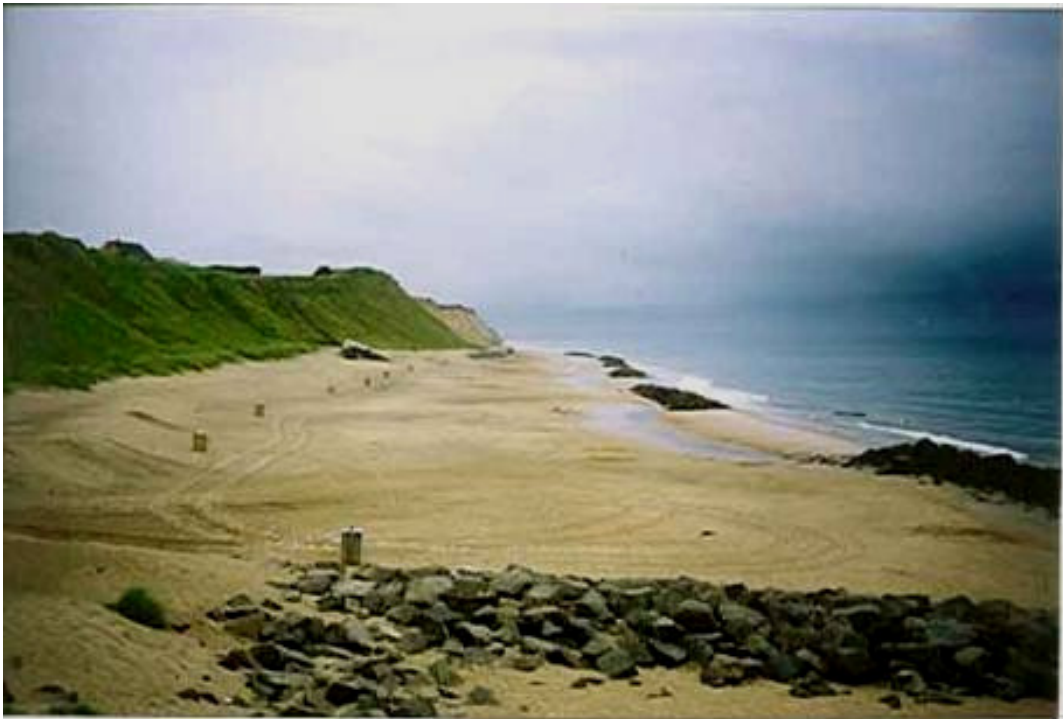
I 1999 lavede SIC et forsøg med at sikre Lønstrup by med SIC metoden, hvorefter at bølgebryderne lå passive inde på stranden dækket ned i sand.

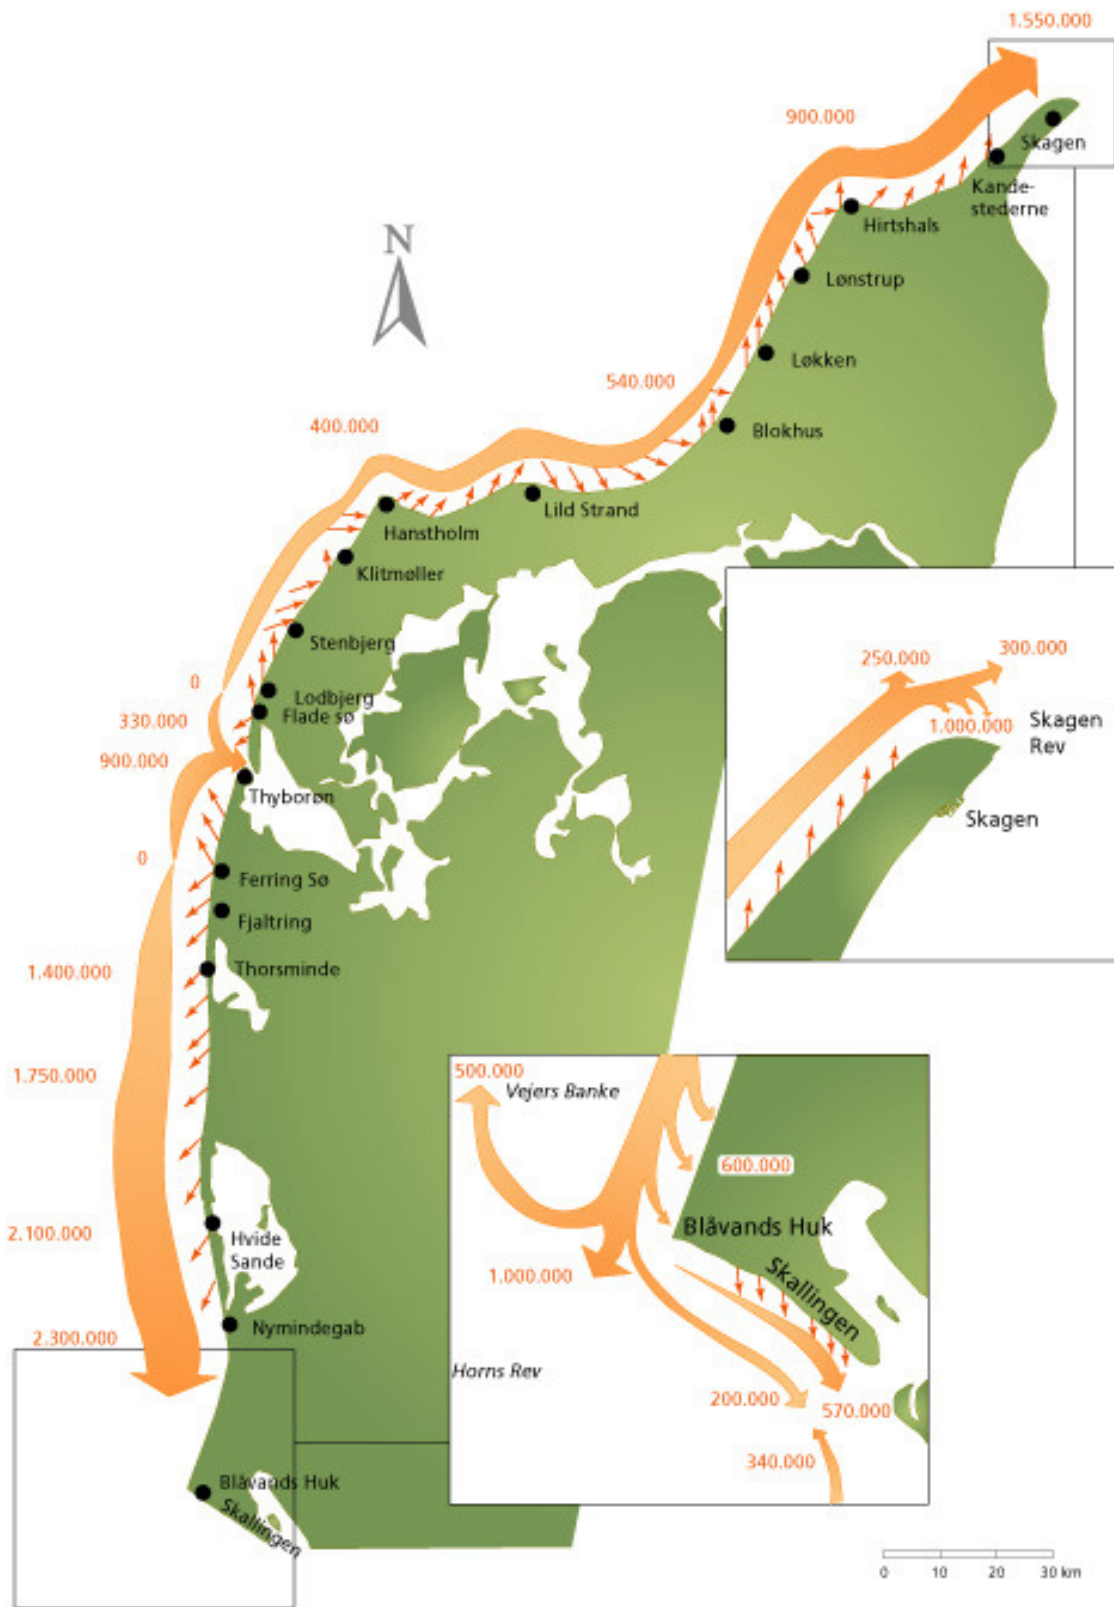
**Erosionen på fællesstrækningen fra Nymindegab til Stenbjerg nord for Agger Tange er 4,17 mio. kubikmeter årligt.**

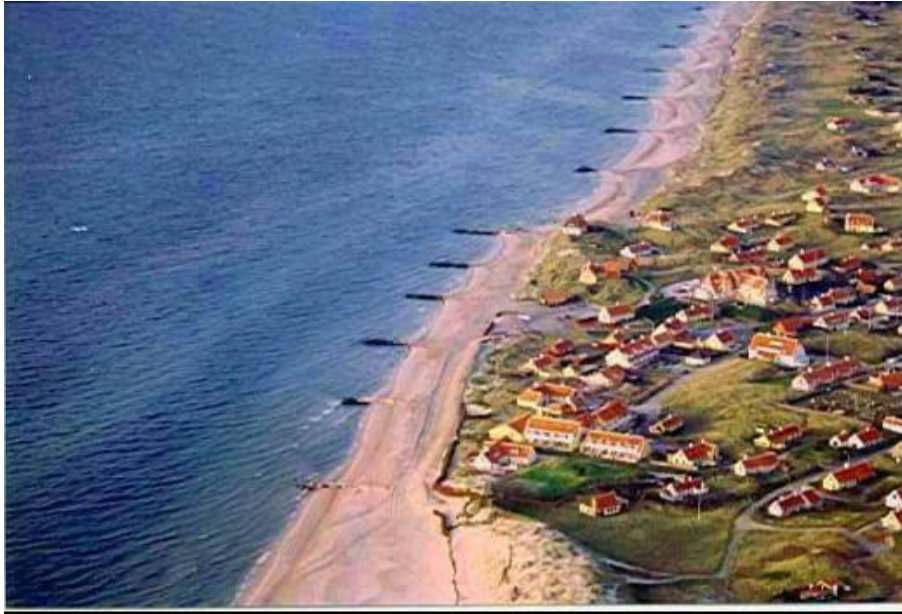
Fig 9

The groynes at Gl. Skagen before installation of PEM system by SIC

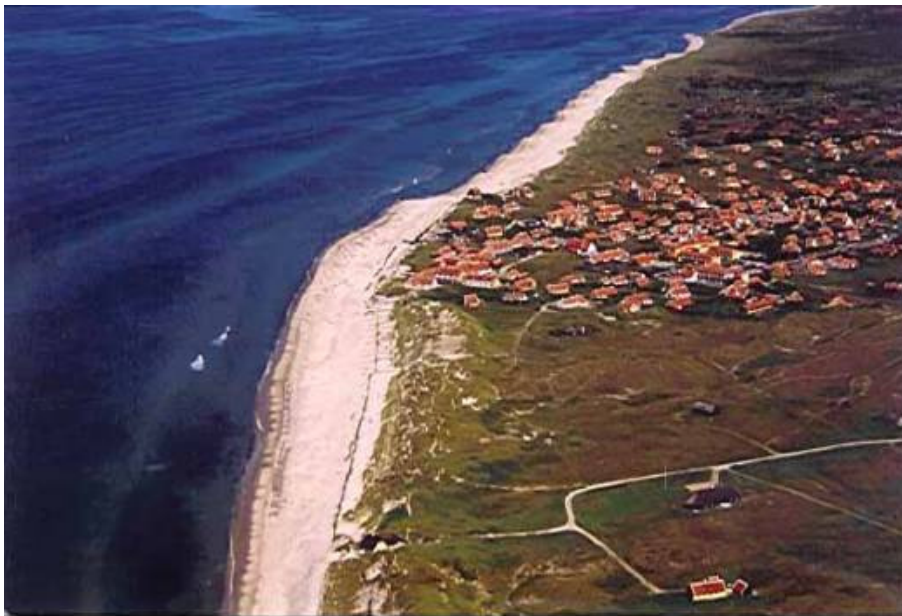
Fig 10

The groynes at Gl. Skagen one year after the PEM installation.

As the aerial photo illustrates the groynes are completely covered in sand 5 to 10 metres inshore, one year after installation of the pressure equalisation modules.

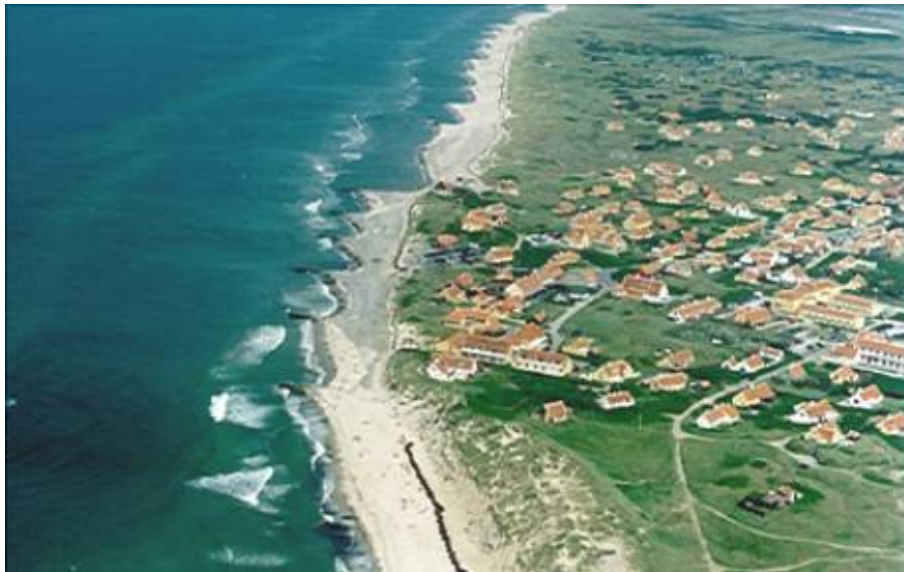
Fig. 11 Gl. Skagen PEM installation removed in 2001

After a dispute with the local authority SIC was ordered to remove the PEM installation in November 2001. The photo from July 2002 shows erosion has moved the coastline 15 to 25 metres back. The groyne is out in the sea and the sand has disappeared between the groyne.

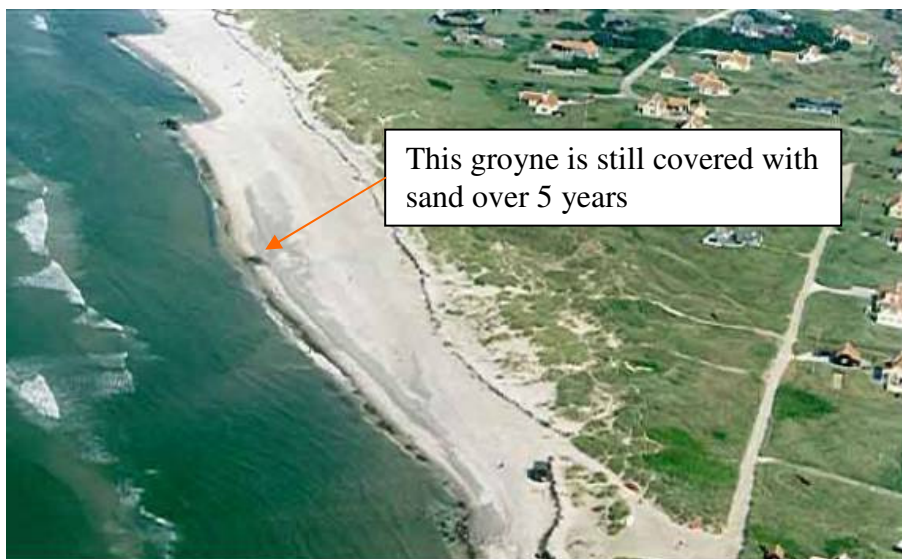
Fig. 12  
Gl. Skagen one PEM was accidentally left

SIC forgot to remove one set of PEM from the site in November 2001. On this photo from July 2002 the effect is seen there has been no erosion right on this spot. This is maybe the best proof of concept for SIC's unique coastal protection system

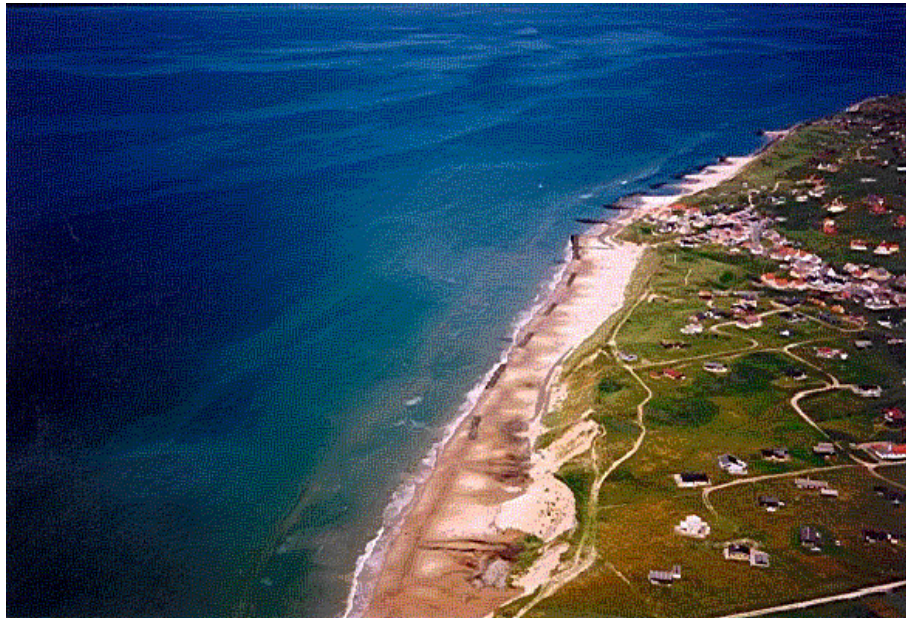
Fig. 13  
Lønstrup after PEM installation 1999

SIC installed a PEM system at Lønstrup beach in April 1999. Shortly after the breakwaters are completely covered in sand as seen on the photo from 1999 in Fig 13. The beach recovered with up to 90 cm over the area.

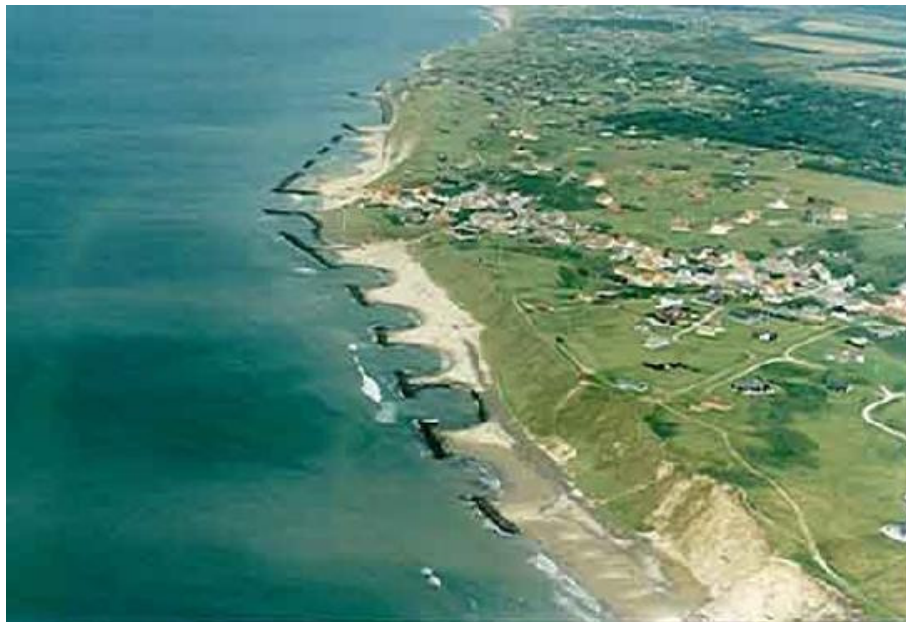
Fig. 14 Lønstrup 2002

The PEM installation was removed in August 1999, and the beach is back to the previous stage, with serious erosion.

The breakwaters are maintained with beach nourishment. Every year 25.000 cubic metre of sand is supplied at a cost of 160.000 € per year.

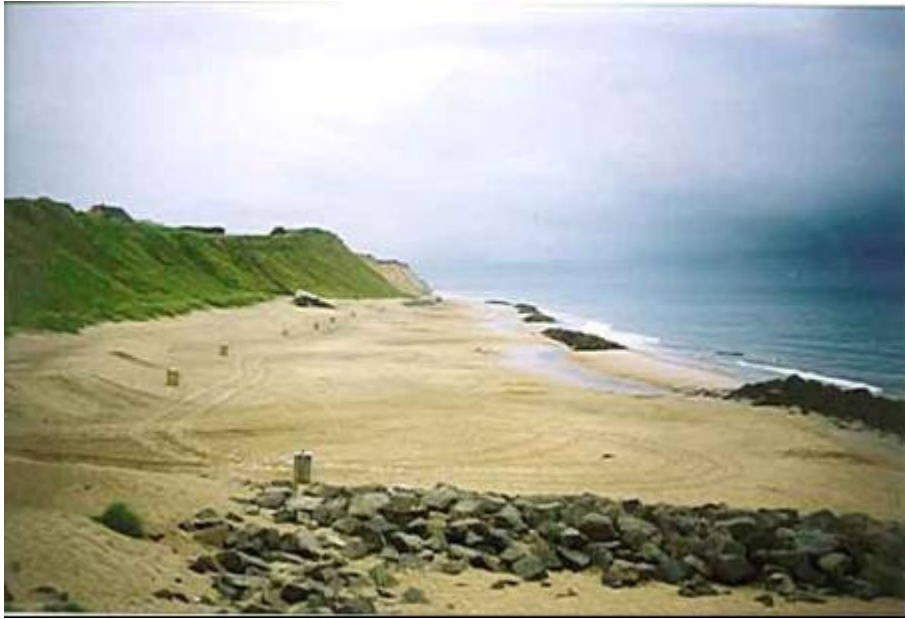
Fig.15 Lønstrup, July 1999

When the beach was protected by a SIC PEM installation, you could drive with cars on the beach.

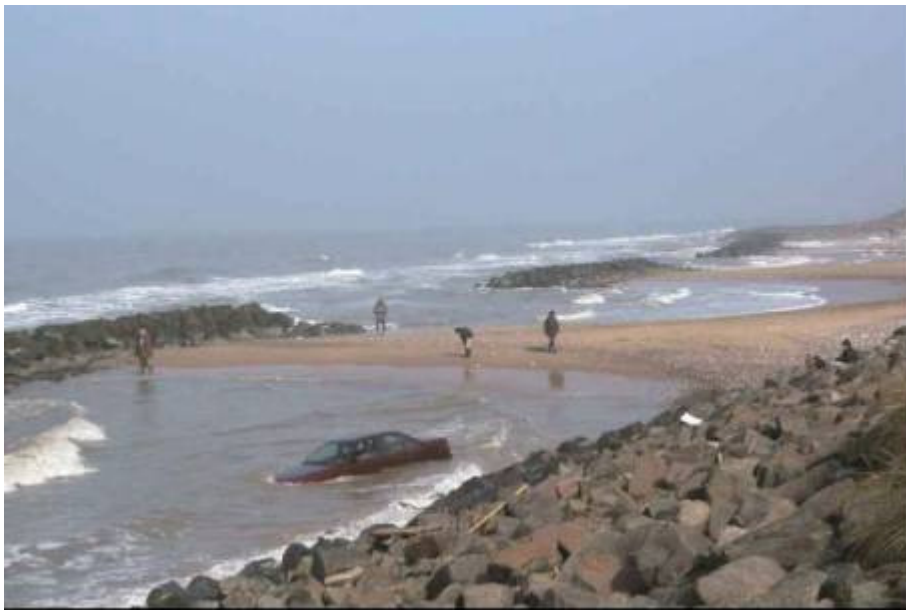
Fig.16 Lønstrup, Marts 2002.

The same beaches after the PEM installation was removed. It is not longer possible to drive with cars on the beach. We just lost a company car trying to drive here.
