Fund af glyphosat og AMPA i drikkevand fra små vandforsyningsanlæg i Storstrøms Amt

Walter Brüsck og Per Rosenberg
Danmarks og Grønlands Geologiske Undersøgelse

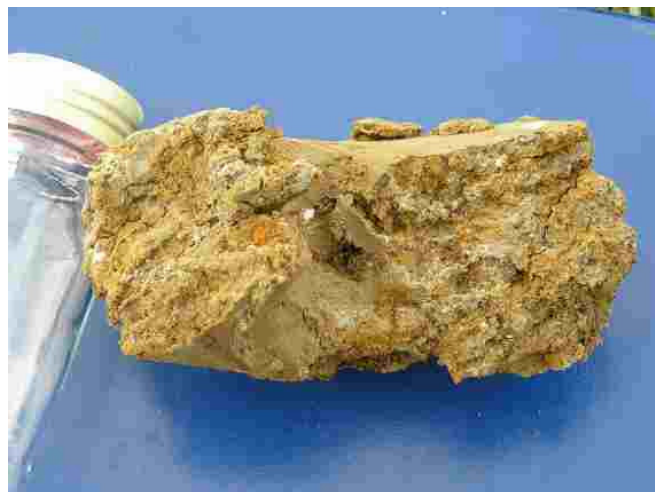
Figur 2.3 Jordprøve fra sneglebor før afrensning. Alle prøver blev opbevaret i særlige glasflasker fra EUROFINS.

Jordprøver til analyse for glyphosat og AMPA blev udtaget med håndbor. Før håndboringen blev gennemført er den øverste del af rodzonen fjernet (30-40 cm), og håndboringen derefter sat i det rensede areal. Da de undersøgte arealer alle var lerede, var det ikke nødvendigt at sætte forerør.

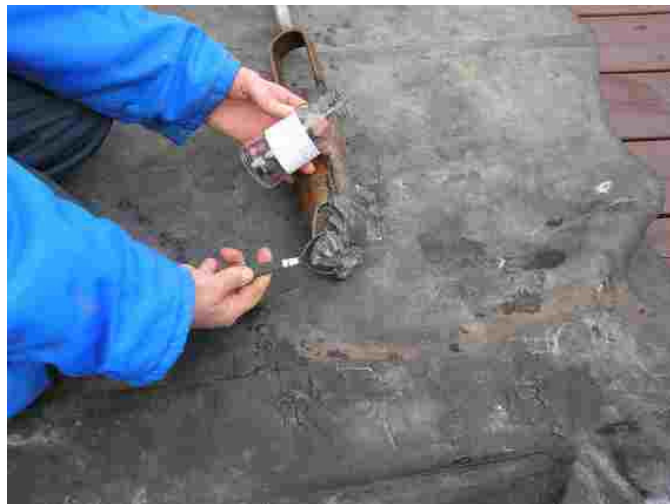
Figur 2.4 Prøvetager udviklet til udtagning af sedimentprøver fra bunden af to brønde.

For at undersøge om der i bundslammet var sorberet glyphosat eller AMPA som måske kunne stamme fra uheld eller tidligere høje koncentrationer i brøndvandet blev der udtaget i alt 4 sedimentprøver fra bunden af to brønde, hvor det ene anlæg var i drift, mens indvindingen af drikkevand fra det andet anlæg var ophørt. Prøverne blev udtaget med en modificeret prøvehenter fra Eijkelkamp, der blev forsynet med en tilbageløbsventil, se figur 2.4. Der blev udtaget 2 prøver fra det øverste slamlag i brøndene og 2 fra sedimenterne under slamlaget.

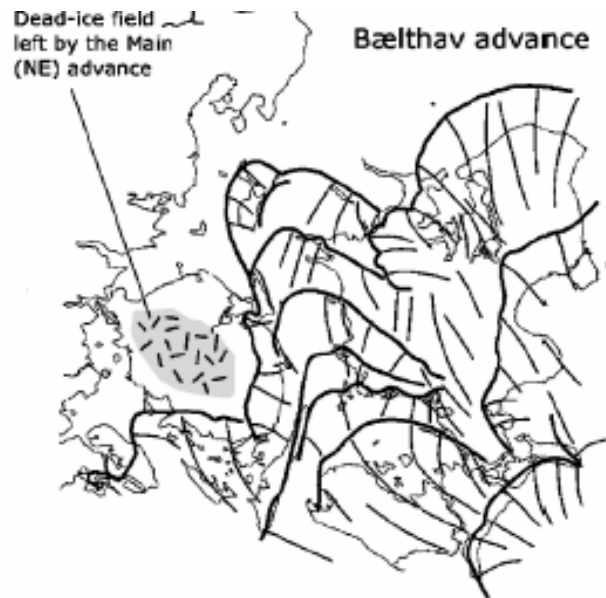
Figur 3 Overfladeformer, der viser opholdslinier fra den Ungbaltiske isstrøms tilbagetrækning. Udarbejdet af Frants von Platen-Hallermund og Knud Erik Klint. De enkelte lobe placering ses som markante buer i Bælthavet.

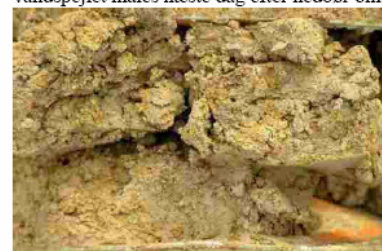
Moræneler med sprækker 0,6 mut og 1,2 mut. Lodret snit. I nederste prøve ses udfældning af jernforbindelser langs sprække diagonalt i billede. Sprækker i øverste foto er dannet under boring.

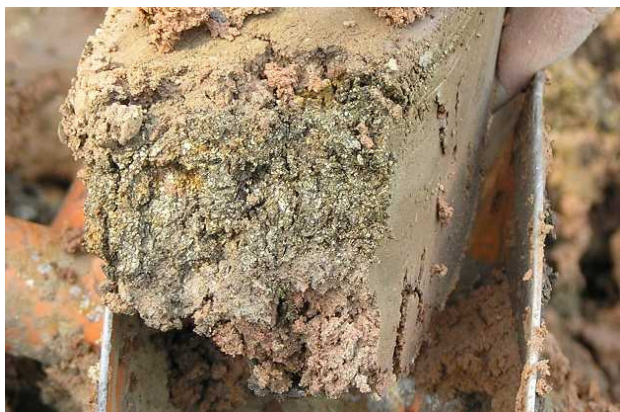
ML, rødbrun, st. sandet, nærmest heterolitisk kompakt men stærkt opsprækket, mange ormegange, rødder og enkelte åbentstående rodkanaler der følger sprækkesystemerne.

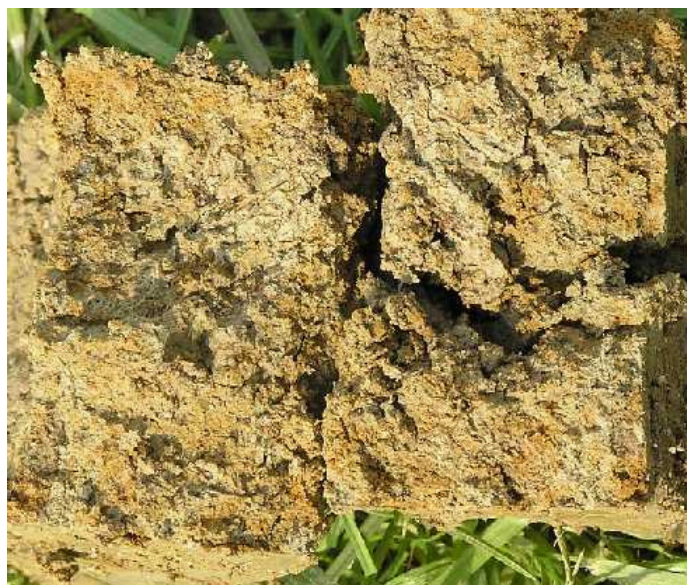
Moræneler med sprækker, lodret snit. Læg mærke til rødfarvede sprækker der dykker ind i billedet samt den lodrette sprække prøven er brækket langs. Prøven fremtræder skønet.

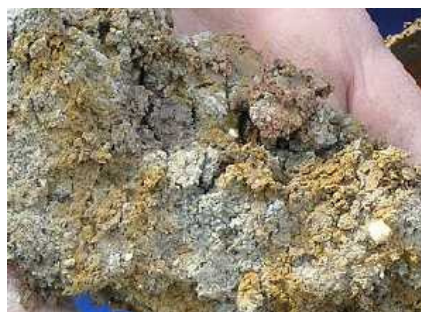
Moræneler 1,2 mut, grå m. røde udfældninger, foto viser en vandret brudflade

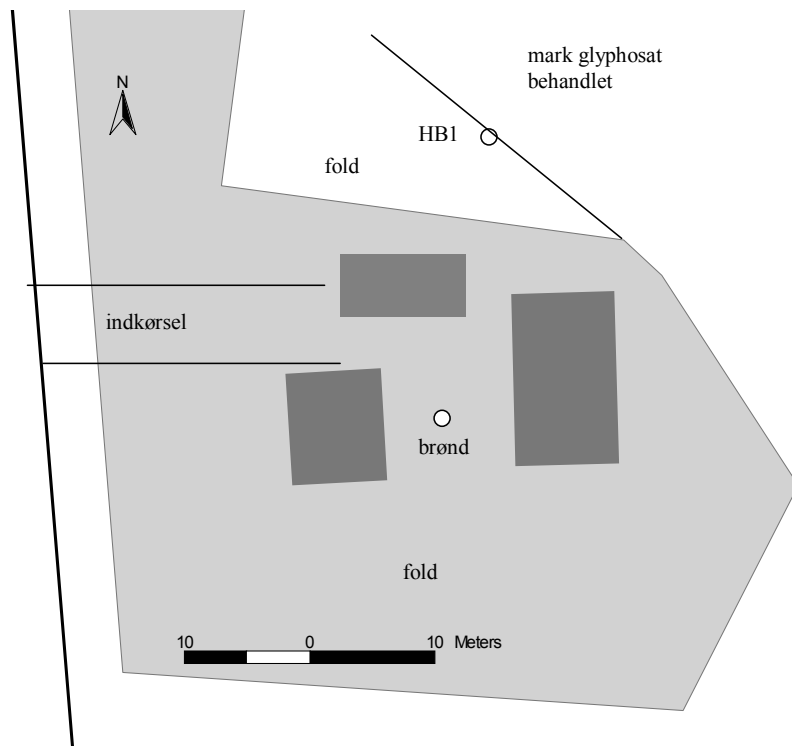
Figur 2 Placering af brønd og af håndboringer. HB - håndboring. Alle arealer hvor der er indsamlet oplysninger om brug af glyphosat er vist på skitse. Håndboring/håndboringer er tilstræbt placeret opstrøms anlægget.

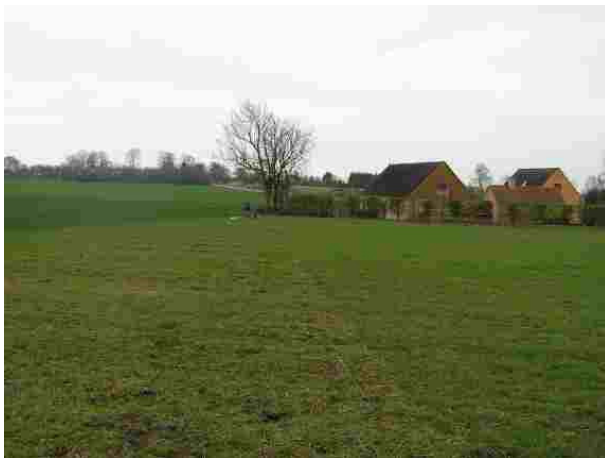
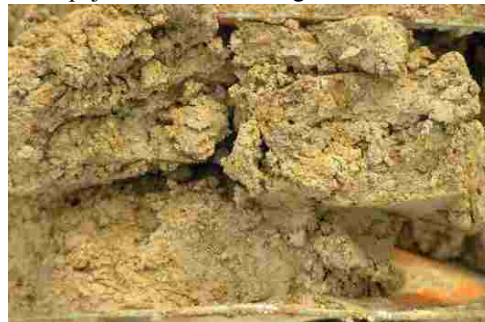
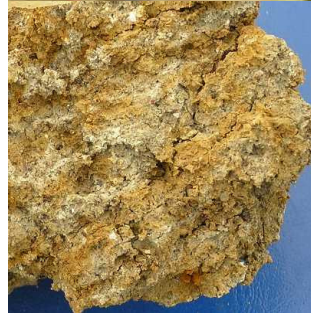
Hb1 er placeret på mark opstrøms brønden der ligger på gårdsplads mellem husene. Ved nedbør sker en hurtig tilstrømning til brønden hvor vandspejlet i brønden stiger momentant.

Moræneler med sprækker 0,6 mut og 1,2 mut. Lodret snit. I nederste prøve ses udfældning af jernforbindelser langs sprække diagonalt i billede. Sprækker i øverste foto er dannet under boring.

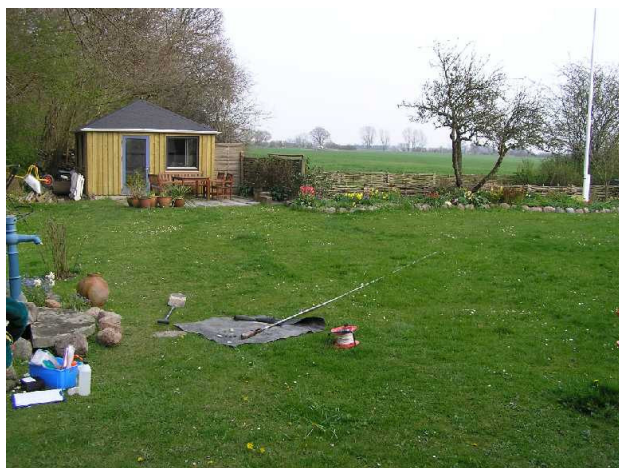
Oversigtsbillede. Fra brønd ud mod marker. Der er netop udtaget prøver fra bunden af brønden der forsyner en husstand med drikkevand. Hb2 er placeret på græsplænen ca. 1 meter fra stenkant .

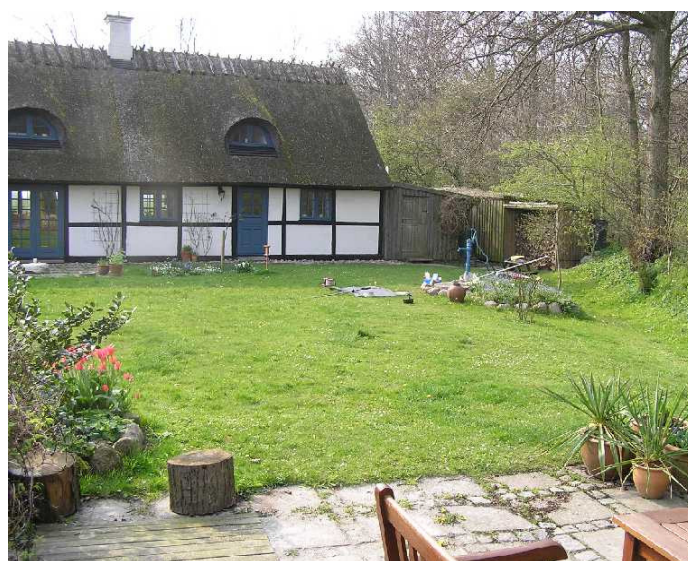
Oversigtsbillede. Hb1 er placeret mellem brønd og skovbryn. En grøft langs skovbrynet er rørlagt gennem haven, men åben opstrøms og nedstrøms. Strømningen i grøften er ud af billedet.

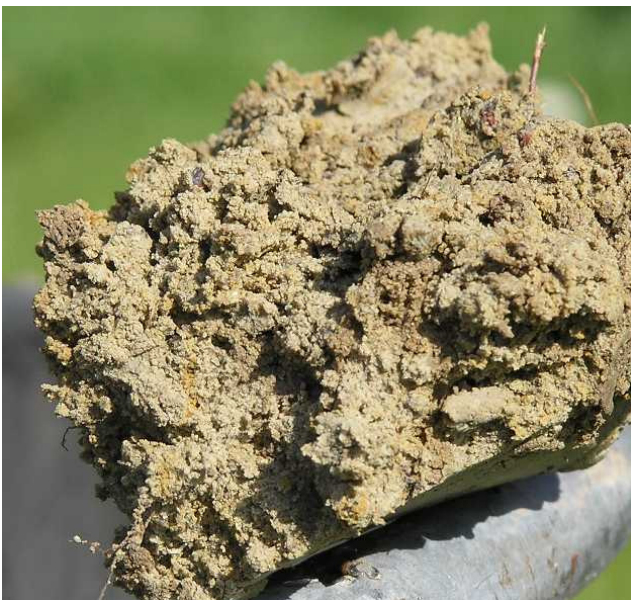
Moræneler, 0,5 mut. Læg mærke til de to sprækker med jernudfældninger der løber langs sedimentprøven. Der kan også ses en del rødder.

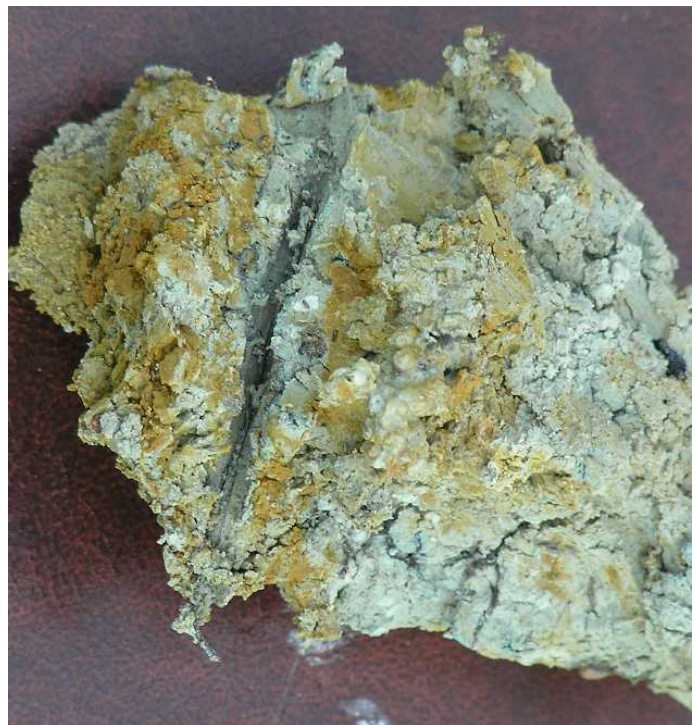
Åbentstående rodkanal, hvor resterne af roden ligger i bunden af den 2-3 mm åbne sprække. Læg mærke til hvor let lerprøven falder fra hinanden langs større og mindre sprækker.

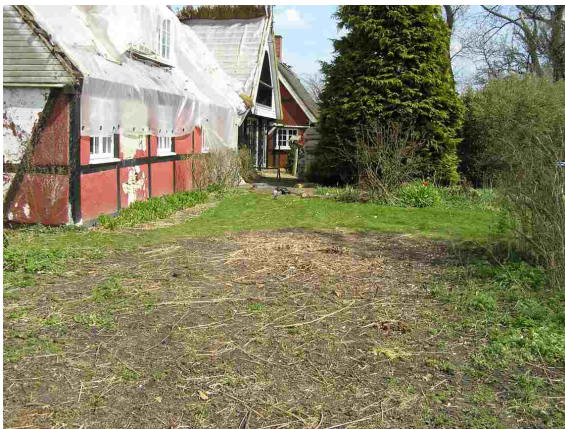
Oversigtsfoto. Brønd ligger ved gavl under Hb1 ligger ved græsplæne mens hb2 ligger bag

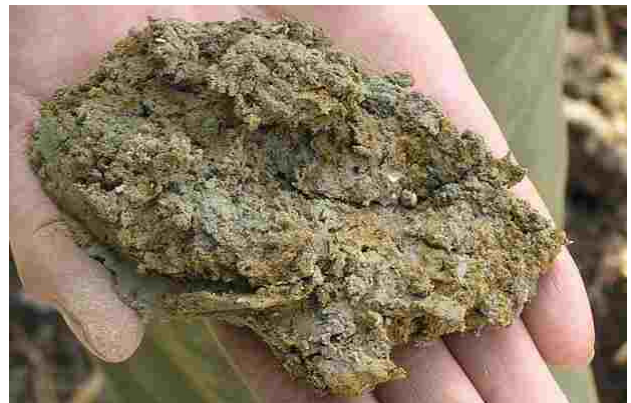
Moræneler, ca. 0,8 mut. Vandret flade med sprækker med røde okkerudfældninger og ormegange og

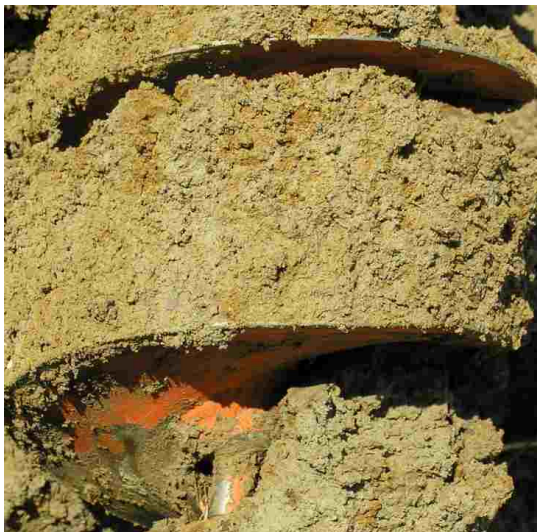
Sprækker med udfældning af okker, lodretstående i moræneler, 0,6 mut. Sprækkerne er særligt i højre side af billede ret kun få millimeter tykke mens sprækkerne i højre side har en større udfældning af okker.

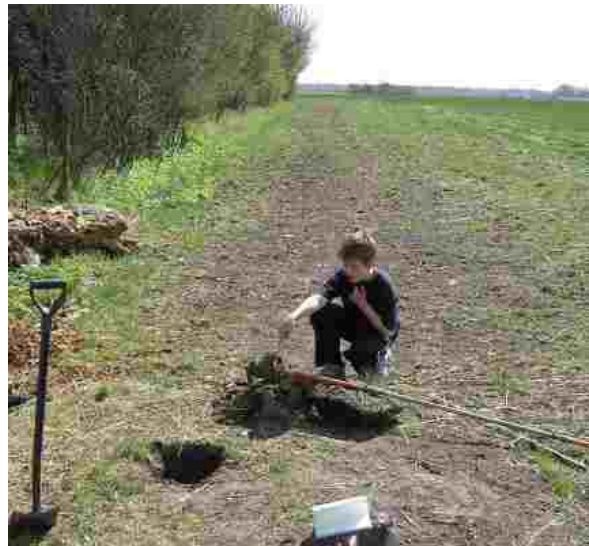
Hb2 er placeret ca. 2 meter fra skellet mellem have og mark. Hb1 er placeret i have til højre for fotografi. Drænbrønden hvorfra der er udtaget en vandprøve er placeret i selve hegnet ca. halvvejs langs læhegnet. Drænbrønden afdræner have.

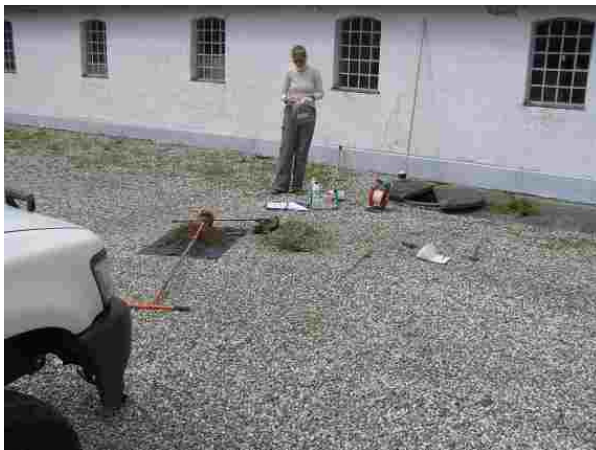
Placering af brønd og hb1 på gårdsplads.

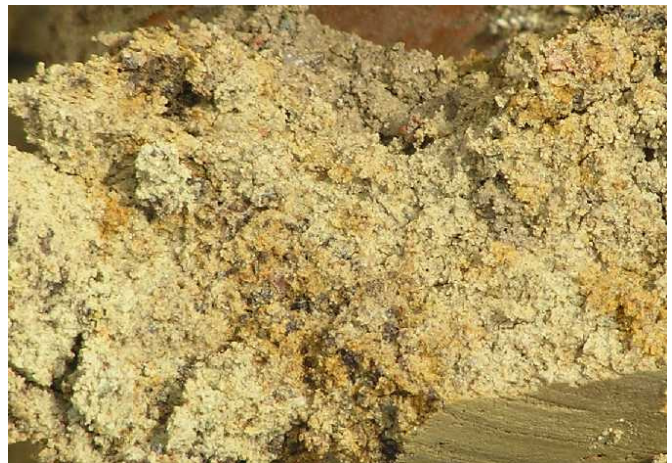
Moræneler, 0,7 mut. Sprækker med jernudfældninger. Læg
mærke til åbentstående bioporer bl.a. øverst til venstre. Dele af
sprækker følger mere grovkornede slirer/ forvitrede
bjergartsfragmenter. Lodret snit.

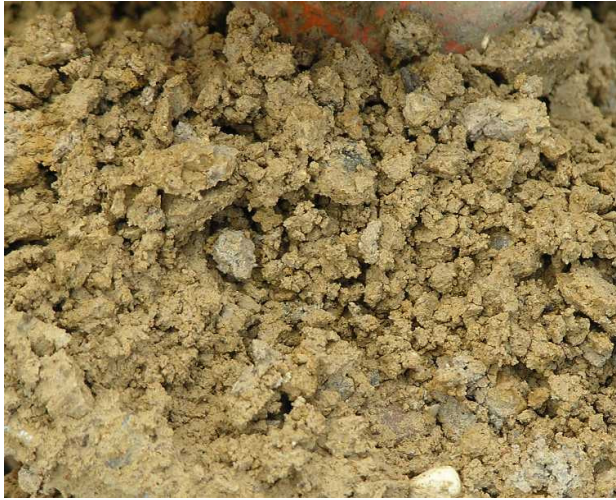
A - HB1 Moræneler (ML) porøs, gruset, 2 mut. Prøver falder fra hinanden ved let tryk.

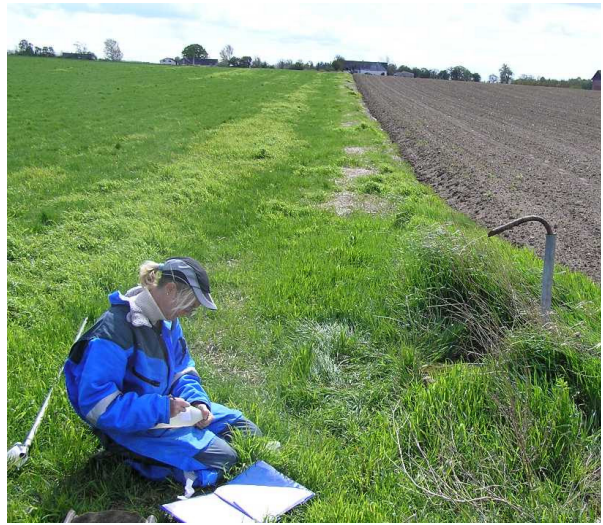
B - Udtagning af vandprøve fra drænbrønd. Brønden afdræner bl.a. marken der ligger ved det undersøgte anlæg. Anlægget ligger ved det hvide hus, og det ses at marken skråner ned mod drænbrønden. Huset ligger tæt ved en markant skråning ud mod en afvandet fjord, og i denne skråning ses, hvordan grundvandet afdrænes langs skræntfoden i et grøft/drænsystem. Det må derfor anses som overvejende sandsynligt at vandet i ejendommens grøft stammer fra marken.

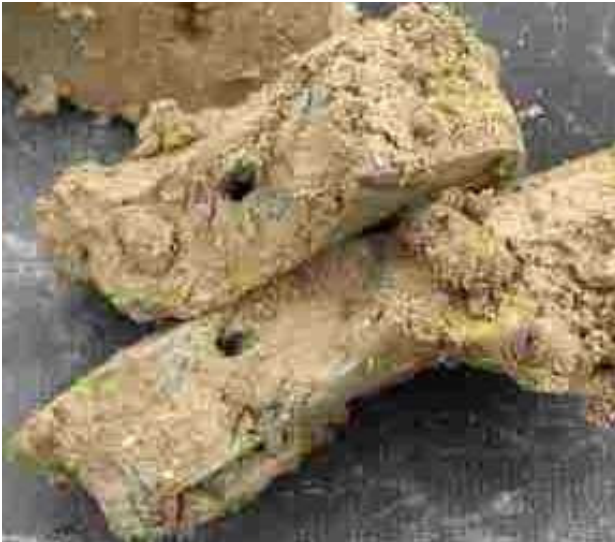
moræneler fra hb1, 1,8 mut, med åbentstående biopore. Prøven er brækket over og snittet er lodret. Læg mærke til at den oprindelige rodkanal har fulgt en zone i moræneleret med større indhold af mellemkornet sand.

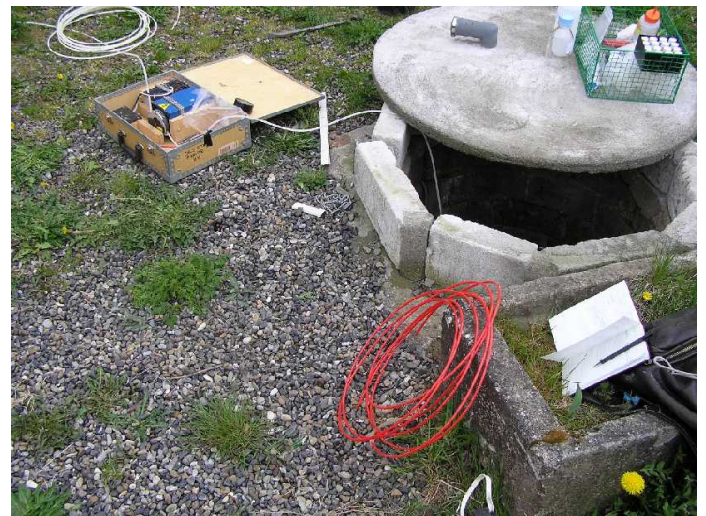
Prøvetagning af vandprøver fra gravet brønd. Brønden er 13 meter dyb og der blev udtaget vandprøver fra vandet i 1 meters dybde og fra 10 meters dybde. Bemærk grusbelægningen der støder op til en smal cementkant. Brønden er ikke aktiv og under nedlæggelse.

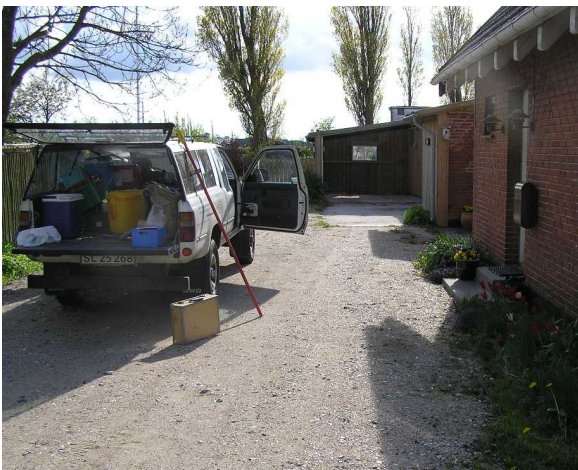
Oversigtsbillede. Hb1 ligger foran bil, mens brønd ligger til højre mellem de to røde bygninger i lille gård.

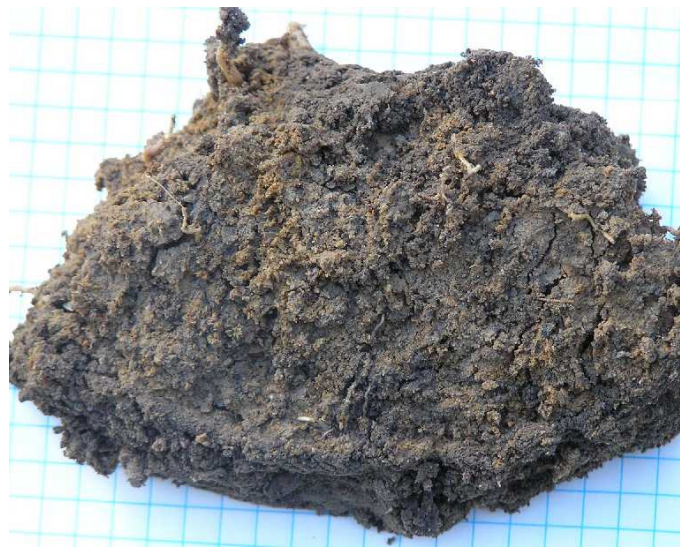
Moræneler, 0,9 mut, semihorisontalt snit. Læg mærke til de mange recente rødder, der kun er få sprækker der skærer lerprøven.

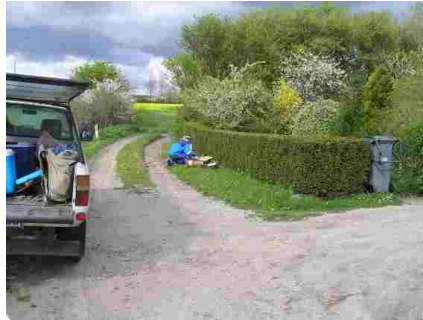
1.12 A13

Anlægget består af en boring placeret i bunden af en gravet brønd. Anlægget er aktivt. Brønden ligger ca. 4 meter inde i haven målt fra hæk og brønden er placeret i græs/staudebed under en busk. Ejeren af matriklen har haft ejendom i 20 år og har ikke anvendt glyphosat i denne periode. Den nærliggende mark er sprøjtet i efteråret 2004, men det vides ikke med sikkerhed, om det blev sprøjtet med glyphosat. Den behandlede mark ligger ca 9-10 meter fra brønden. Arealet er meget fladt og grundvandets strømningsveje kan vanskeligt bestemmes uden at sætte nivellerede pejleboringer i området. Vandet løber dog formodentlig mod nordøst hvor det afdrænes gennem åbentstående og rørlagt grøfter, som munder ud i et vandløb lidt nord for ejendommen, hvor vandet strømmer mod vest og vestsydvest. Figur 9.

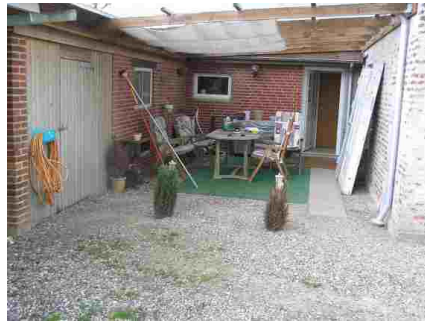
1.13 A14

Der indvindes vand fra en gravet brønd, der ligger mellem bygninger under overdækning, og der er ikke risiko for forurening med overfladevand. Anlægget er aktivt og anvendes til drikkevand. Belægningen består af grus, og brønd og dæksel er tæt ved og over terræn. Brønden ligger nedstrøms en stor LGV parkeringsplads, og der er en indkørsel ved ejendommen, som formodentlig er behandlet med glyphosat. Der er ikke anvendt glyphosat på området ved selve anlægget. Der er formodentlig anvendt glyphosat på det tilstødende parkeringsareal (oplysning fra ejer) og på markerne omkring matriklen, hvor der er sprøjtet i efterårsperioden. Afstanden til sprøjtede arealer er ca. 10 meter og opad, figur 10. Grundvandet bevæger sig formodentlig mod vestsyd-vest/sydvest.

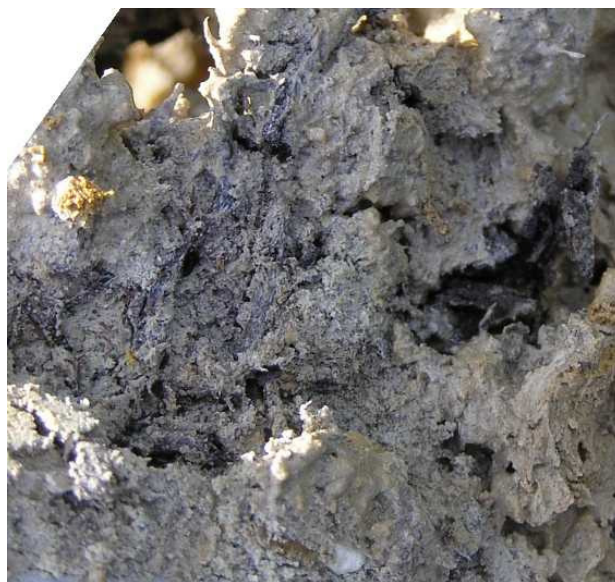
Hb1. Rester af rodtrævler med grå udfældninger samt åbentstående rodkanal med sorte organiske rester, 1,8 mut. Lodret snit.

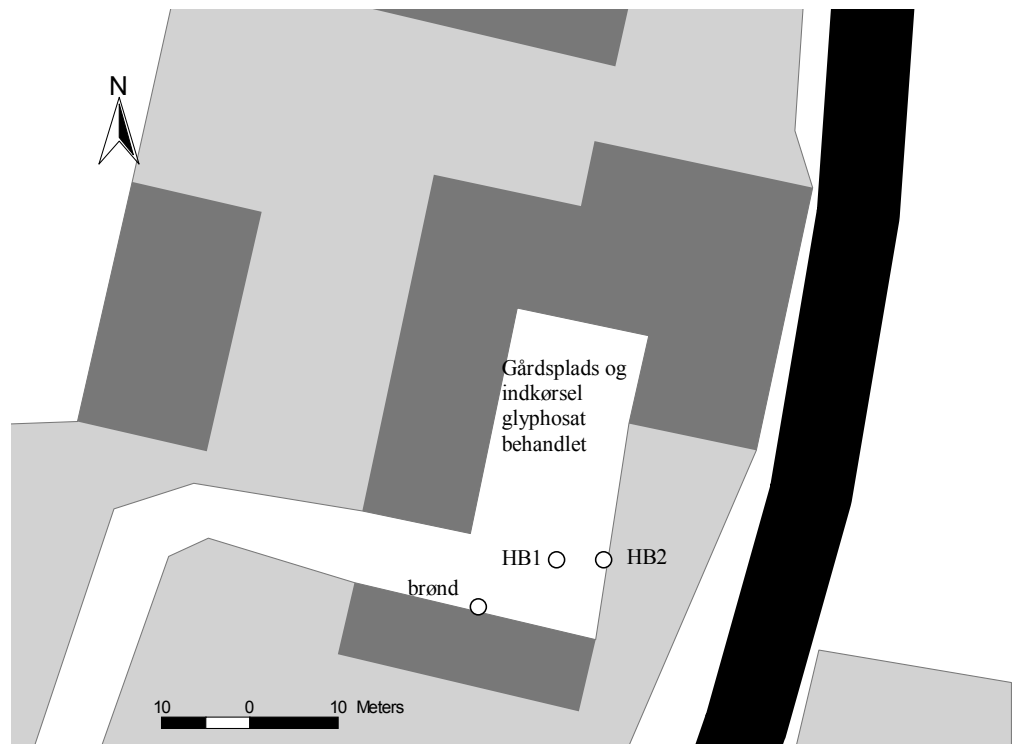
Figur 11 Placering af brønd og af håndboringer. HB - håndboring. Alle arealer hvor der er indsamlet oplysninger om brug af glyphosat er vist på skitse. Håndboring/håndboringer er tilstræbt placeret opstrøms anlægget.

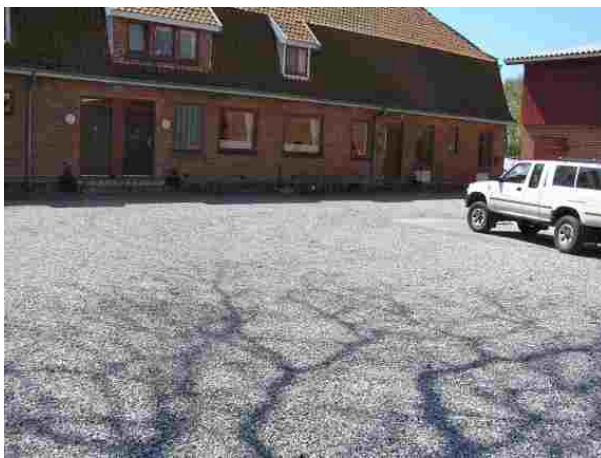
Oversigtsfoto. Brønd ligger på cementdække ved hus. Hb1 er placeret mellem fotograf og brønd.

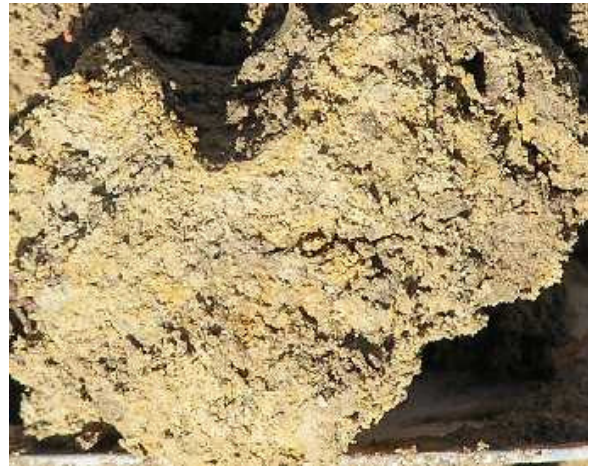
Fyld, lodret snit, 0,4 mut.

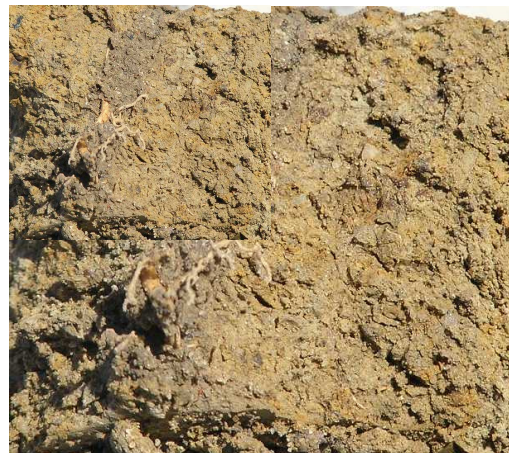
618 hb2

Hb2, fyld med recent rod i ormegang, læg mærke til prøvens "rodede" struktur. 0,5 mut.

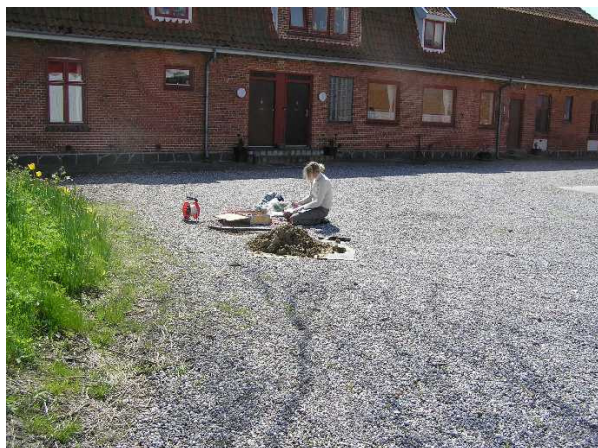
hb2 er placeret ved kant af gårdsplads. Til venstre for hb2 i græsbevoksning vokser et stort træ.

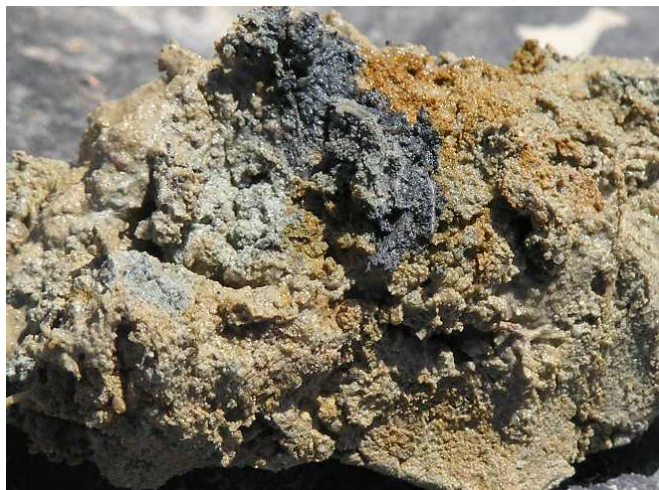
Gytjeklast i moræneler, hb2, ca. 1,8 mut. Læg mærke til silt og finsands slirer der er vandmættede. Klasten består dels af en sort del med organisk findelt materiale og under denne del ses en grå del bestående af lergytje uden organisk findelt materiale. Denne del af hb2 består af oparbejdet materiale fra underliggende gytjelag der er indarbejdet i den nedre del af lerlaget.

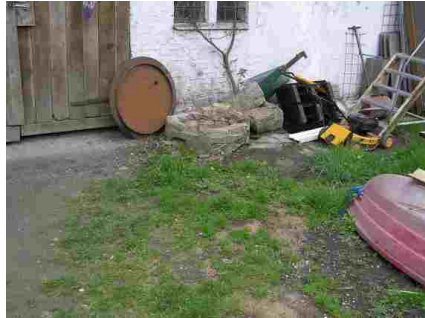
1.15 A16

Brønd på gårdsplads placeret ved gammel lade. Anlægget er ikke i drift og er i dårlig tilstand. Ny ejer har overtaget ejendom for et par år siden. Ejeren har anvendt glyphosat på gårdspladsen og omkring anlæg i sommeren 2004. Der er også anvendt glyphosat på de nærliggende marker, se figur 12.

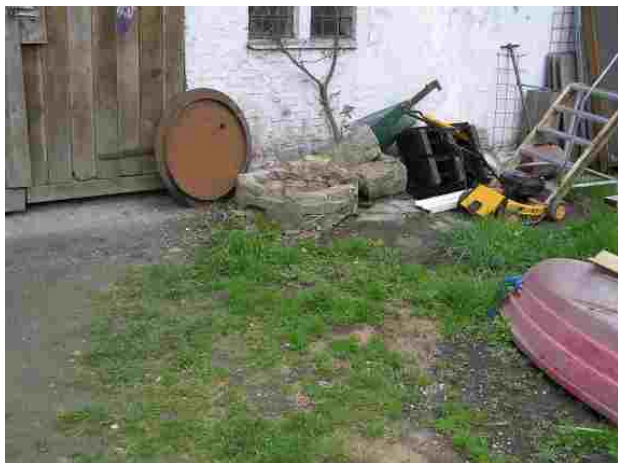
Brønd er placeret ved gammel lade. Hb1 ligger under billedkant.

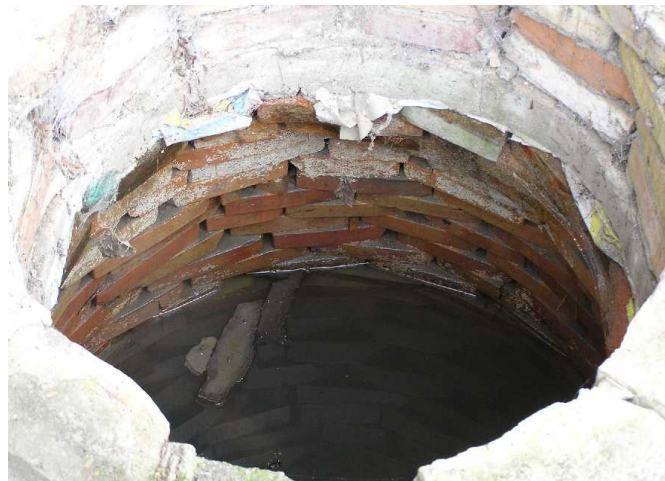
Brønd er konstrueret af løse mursten, og kun i den øvre del er der anvendt mørtel. Det har regnet natten før billede blev taget – læg mærke til at vandet strømmer til ved indsvivning i mur over grundvandspejl.

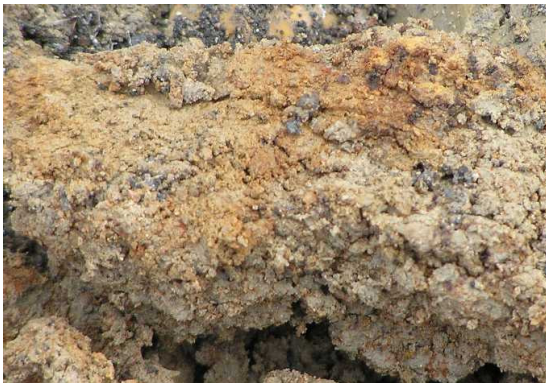
Moræneler, 0,5 mut, hb1. læg mærke til at lerklasten skæres af to sprækkesystemer – et der følger den øvre overflade og et der skærer diagonalt.
