Inspektion af handicaptilgængeligheden i SvømmeCenter Falster

Inspektion af SvømmeCenter Falster
den 11. marts 2008

ENDELIG

J.nr. 2008-0460-160

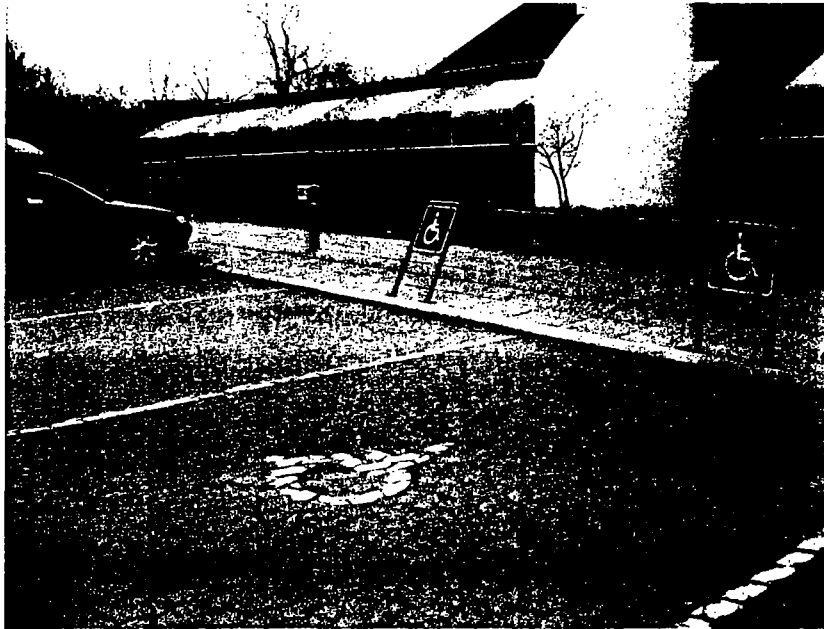
Illustration 1: Handicapparkeringspladserne

3 af de 4 parkeringspladser er markeret med et skilt med kørestolspiktogram. Den plads der ligger nærmest centrets hovedindgang, er ikke forsynet med et sådant skilt. På belægningen er der på alle 4 pladser malet et stort kørestolspiktogram. Denne bemaling er imidlertid ret utydelig på flere af pladserne.

De fire handicapparkeringspladser har en forskellig bredde. Ved en opmåling blev pladsernes bredde målt til mellem ca. 3,3 meter og 3,9 meter. Længden af pladserne var ca. 5,5 meter. Bagenden af p-pladserne støder op til et bredt kørselsområde, så det er muligt for personer i kassevogne også at benytte dette område til udstigning. Bredden af p-pladserne lever (med en enkelt undtagelse) op til anbefalingen for almindelige handicapparkeringspladser men er ca. 0,6 til 1 meter mindre i bredden end anbefalet i forhold til kassevogne.

For så vidt angår de 3 pladser hvor der er opsat skilte, foretager jeg mig ikke mere vedrørende de mere eller mindre utydelige piktogrammer på belægningen. For så vidt angår den plads hvor der ikke er opsat et skilt, og hvor piktogrammet er nedslidt, beder jeg svømmecentret og kommunen overveje at tydeliggøre at der her er tale om en handicapparkeringsplads. Ved overvejelserne bør centret og kommunen inddrage det faktum at et piktogram på belægningen kan være dækket af sne og is om vinteren. Jeg beder kommunen om at underrette mig om hvad overvejelserne fører til.

Under hensyn til at der kun er tale om beskedne overskridelser af anbefalingerne om størrelsen af handicapparkeringspladser, og under hensyn til karakteren af de nævnte standarder, foretager jeg mig ikke videre i anledning af disse forhold udover at bemærke at jeg går ud fra at kommunen er opmærksom på forholdene i forbindelse med en eventuel kommende ændring af p-pladserne.

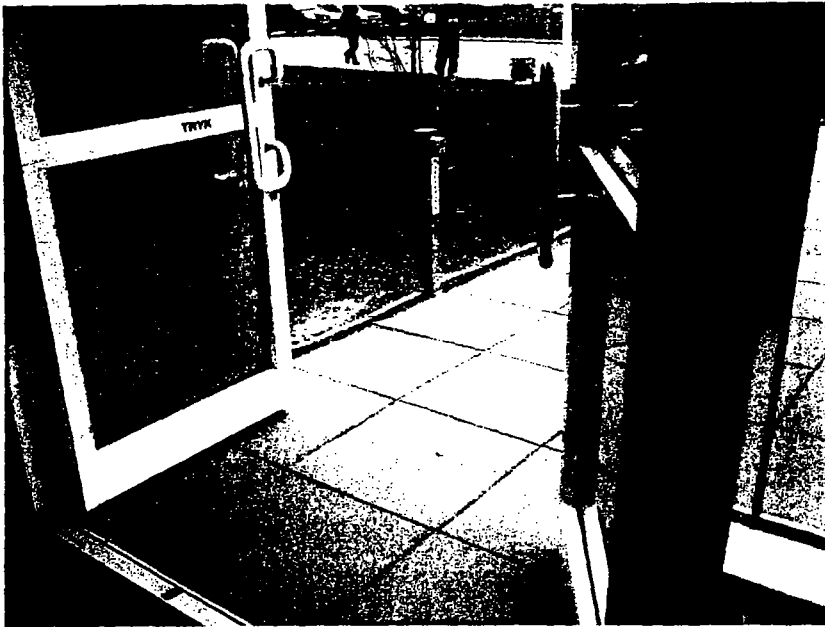
Illustration 2: Hovedindgangen

Indgangen til svømmecentret består af et sæt dobbelte glasdøre som leder ind til et stort vindfang. Dørene samt de omgivende glaspartier er på midten forsynet med hvide tværliggere som gør det muligt for svagsynede at se at de står foran en lukket dør/et glasparti. Hver dør er 77 cm bred og åbner udad.

I god afstand fra indgangen er der på en stolpe placeret en døråbningsknap til automatisk døråbning. Knappen er placeret i en højde af ca. 85 cm. Der er både ved hjælp af tydelig tekst og et piktogram gjort opmærksom på at der er tale om en døråbner til brug for handicappede. Døråbneren kan åbne begge dobbeltdørene.

Der er et ca. 3 cm højt dørtrin.

Ifølge DS 3028:2001, pkt. 4.4.12, (og bygningsreglement 2008 pkt. 3.2.1, stk. 3), må dørtrin maksimalt være 25 mm høje.

Dørtrinnet vanskeliggør i nogen grad adgangen for kørestolsbrugere. Denne begrænsede tilgængelighed af hovedindgangen som dørtrinnet indebærer, bør løses. En løsning kan være at montere en permanent skråkile/liste på ydersiden af dørtrinnet. Jeg beder svømmecentret og kommunen om oplysning om hvorledes problemet løses.

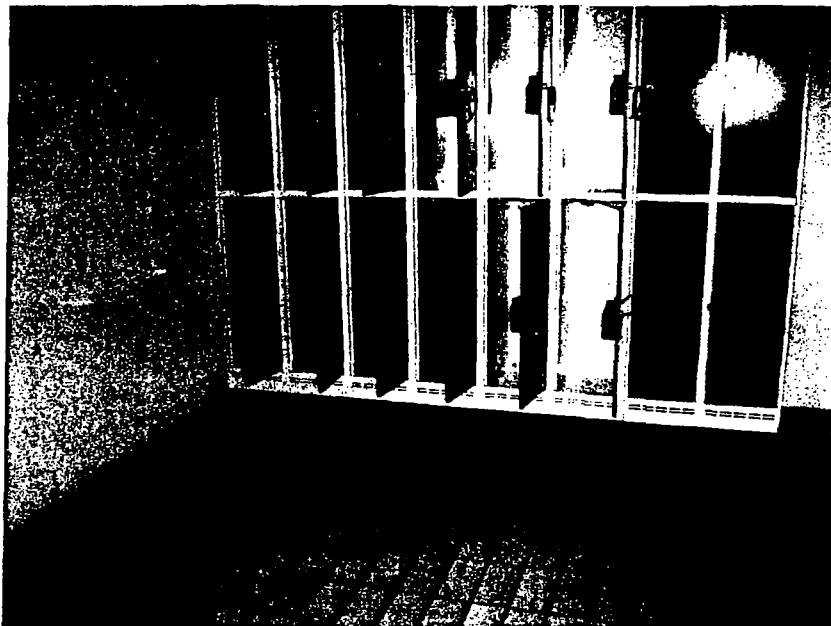
Illustration 3: Skabe i omklædningsrummet

Omklædningsrummet er indrettet med bænke langs væggene og knagerækker herover. På halvdelen af den ene væg er opsat skabe til opbevaring af svømmernes tøj mv. Skabene er opsat i to højder hvor de nederste uden problemer kan bruges af kørestolsbrugere. De øverste skabe bruges efter det oplyste hovedsageligt af de hjælpere som de handicappede svømmere måtte have med. På væggen ved siden af skabene er opsat et greb som man kan støtte sig til mens man benytter skabene.

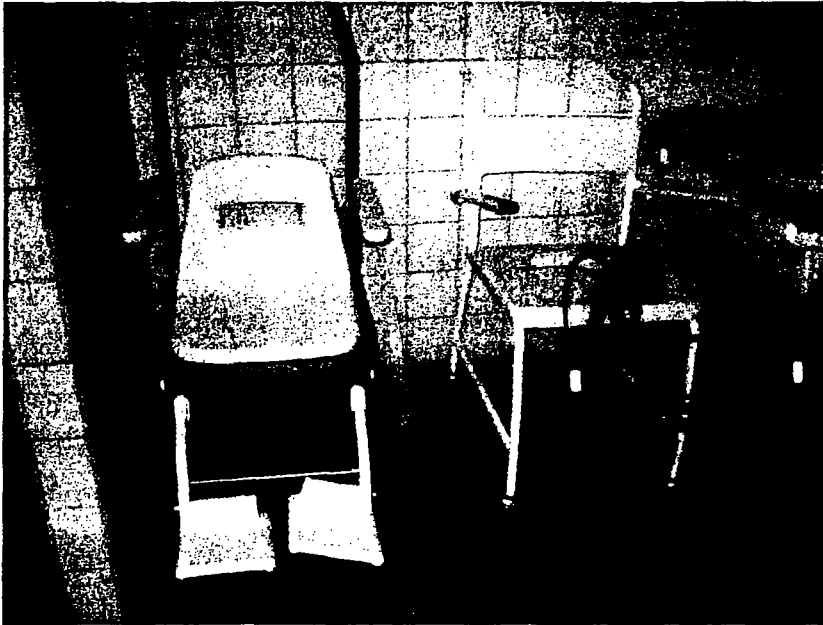
Illustration 4: Hjælpemidler

Ved den ene væg i forrummet står et stort hæve-sænkebord med indbygget vask. På bordet er placeret et skumgummiunderlag. Dette bord benyttes efter det oplyste f.eks. når større handicappede børn skal have hjælp til personlig hygiejne.

I forrummet er også placeret forskellige hjælpemidler, herunder en badestol, en særlig kørestol som kan hejses ned i varmtvandsbassinet og en rollator.

I loftet i forrummet er installeret en lift som bruges til at flytte den handicappede fra egen kørestol til badekørestolen eller til den nedenfor nævnte badebåre.

Fra forrummet er der en bred indgang til selve bruserummet som er forsynet med 2 brusere, en badestol og en badebåre.

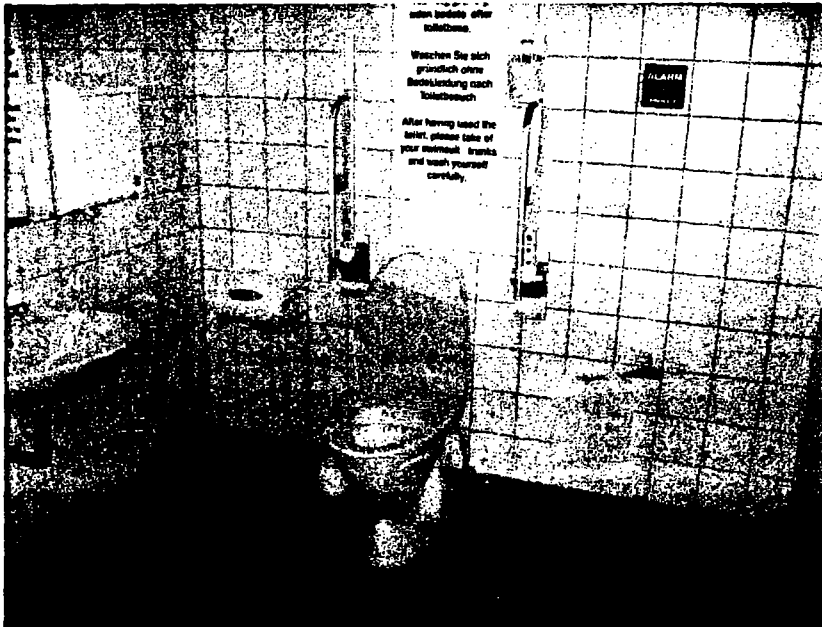
Illustration 5. Handicaptoliettet

Wc'et er placeret så der er ca. 1 m mellem det og den væg der vender bort fra håndvasken. Wc'et er udstyret med armstøtter og har en højde på ca. 45 cm fra gulv til toiletsæde. På væggen ved siden af wc'et er placeret en holder til toiletpapir.

Håndvasken er placeret ca. 80 cm over gulvet og er udstyret med en vandhane som er forholdsvis nem at betjene – også for personer med nedsat muskelkraft i arme og hænder.

På væggen ved siden af håndvasken er placeret en sæbedispenser, en servietautomat og en skraldespand. Servietautomaten er placeret ca. 1 m over gulvet.

Over håndvasken er et stort spejl hvis underkant er ca. 1 m fra gulvet.

Wc'ets højde er ikke i overensstemmelse med de ovenfor nævnte anbefalinger, men da der alene er tale om en anbefaling (for en bygning af denne alder), og da toilettet ikke er decideret uegnet til handicappede, har jeg ikke grundlag for at henstille til kommunen at få foretaget ændring af dette wc. Jeg beder dog svømmecentret om at overveje at ændre højden på wc'erne på handicaptolietterne i svømmecentret til et

niveau i overensstemmelse med det ovenfor anførte. Jeg beder centret om at underrette mig om udfaldet af overvejelserne.

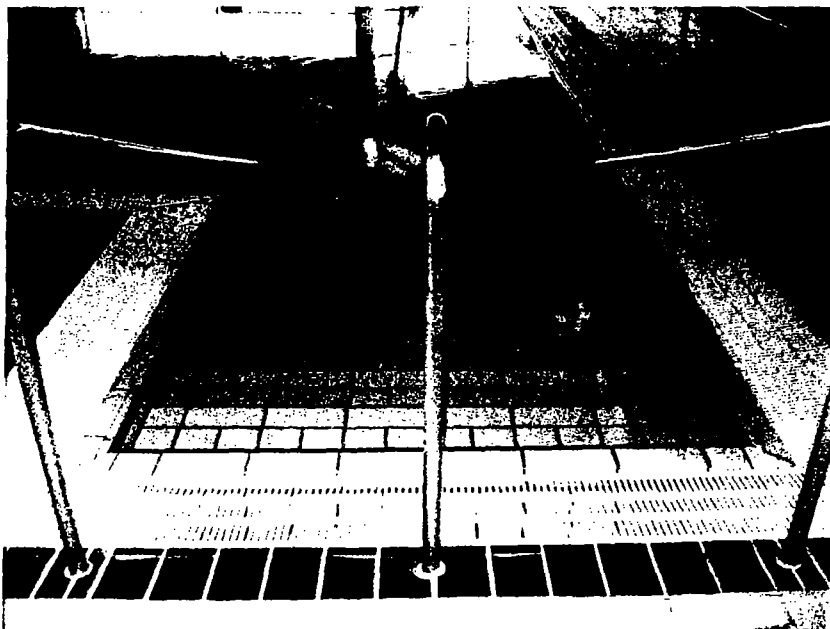
Illustration 6: Trappen til varmtvandsbassinet

I højre side af bassinet fører en bred trappe med lave, dybe trin ned i bassinet. Der er gelændere ved hver side og i midten af trappen.

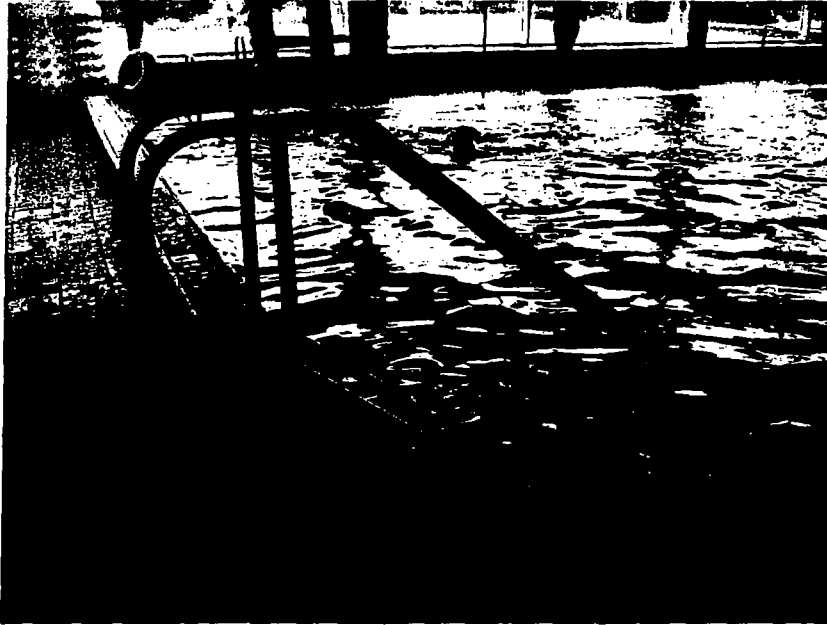
Illustration 8: Flytbar trappe i sportsbassinet

I sportsbassinet er placeret en særlig trappe med dybe trin og gelændere som især gangbesværede har glæde af. Trappen kan flyttes.
