SIC Skagen Innovations Center

Miljøvenlig kystbeskyttelse på vestkysten.

Treårigt forsøgsprogram med SIC-rør på Jyllands vestkyst

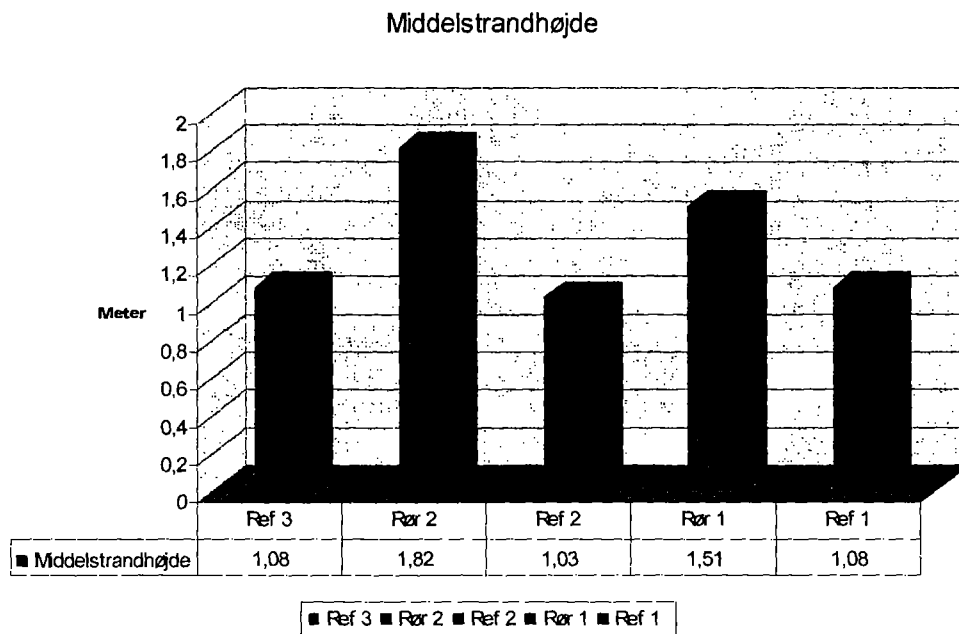
Fig 1

Allerede efter de første 6 måneder i 2005 var middelstrandhøjden signifikant højere i de drænedede områder.

Resultatet efter 6 måneder.

Der er bevilget penge således at KDI og professorerne kan rette deres rapport til de faktuelle data, som er vist i fig 1.

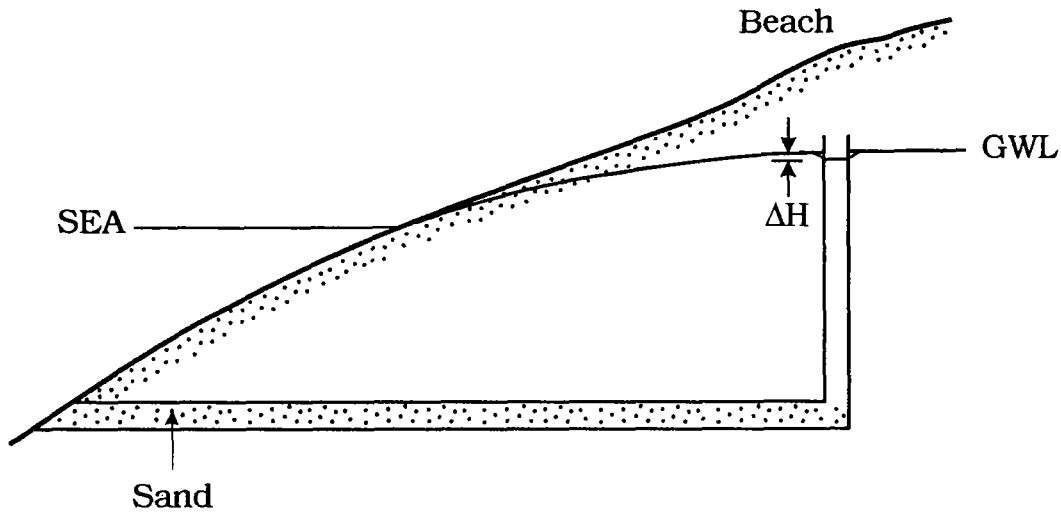
Figure 6.12c: in the case where the horizontal part of the drain simply consist of the same material as the original beach, the drainage effect disappear to be negligible.

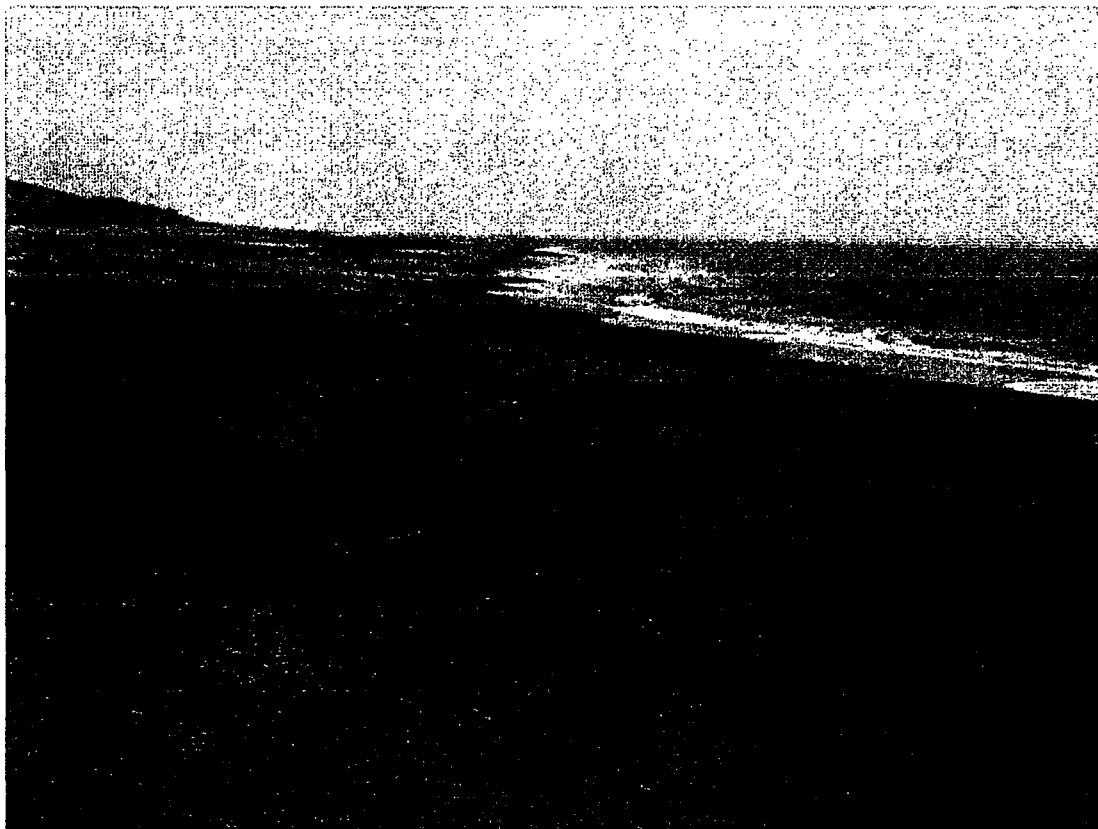
Figure 6.14: Layers of pebbles on the beach.

Permeable layers might be present in the beach, due to grain sorting by waves and wind. Figure 6.14 is a photo from the site, where layers of pebbles are present in isolated spots on the beach surface. One may ask what happens when these layers are covered by finer material? It is most likely that the voids in between the pebbles are filled with this sand from above, consequently the permeability of those layers will not be higher than that of the surrounding sand.

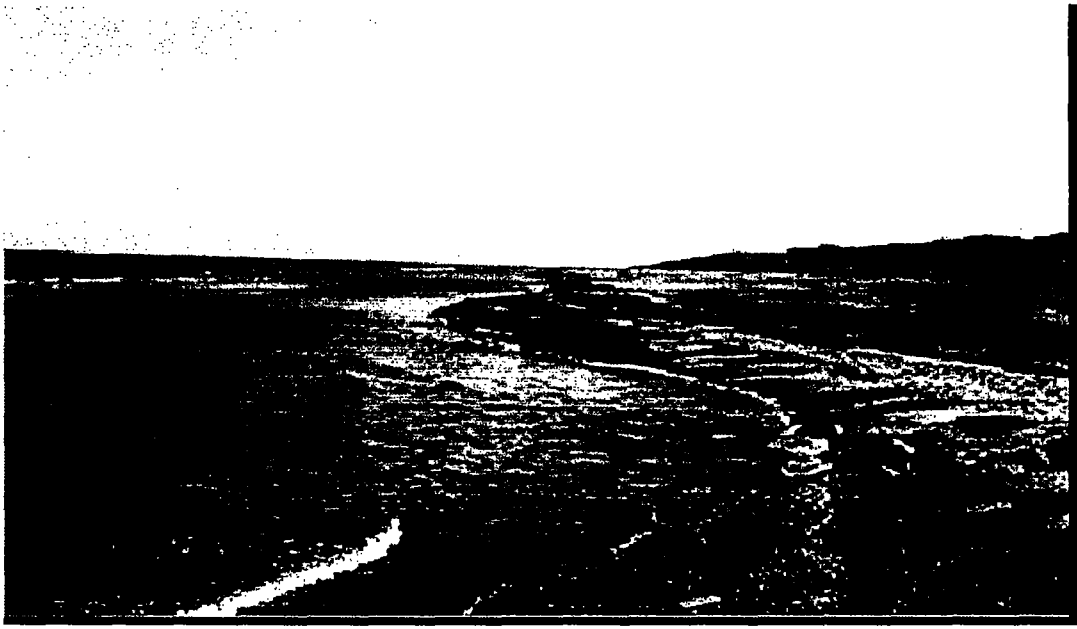
The PEM modules create a groin that catches long shore sand transport.

Figure 6.21: Observed accumulation of sand in front of a row of tubes at Skagen.

It has been claimed by SIC, that due to drainage, accumulation will start to take place. An example provided by SIC is shown in figure 6.21, where a small salient is observed in the neighbourhood of some tubes. However it is just downdrift of other coastal structures (groins), so the morphological behaviour here is a little bit difficult to interpret.

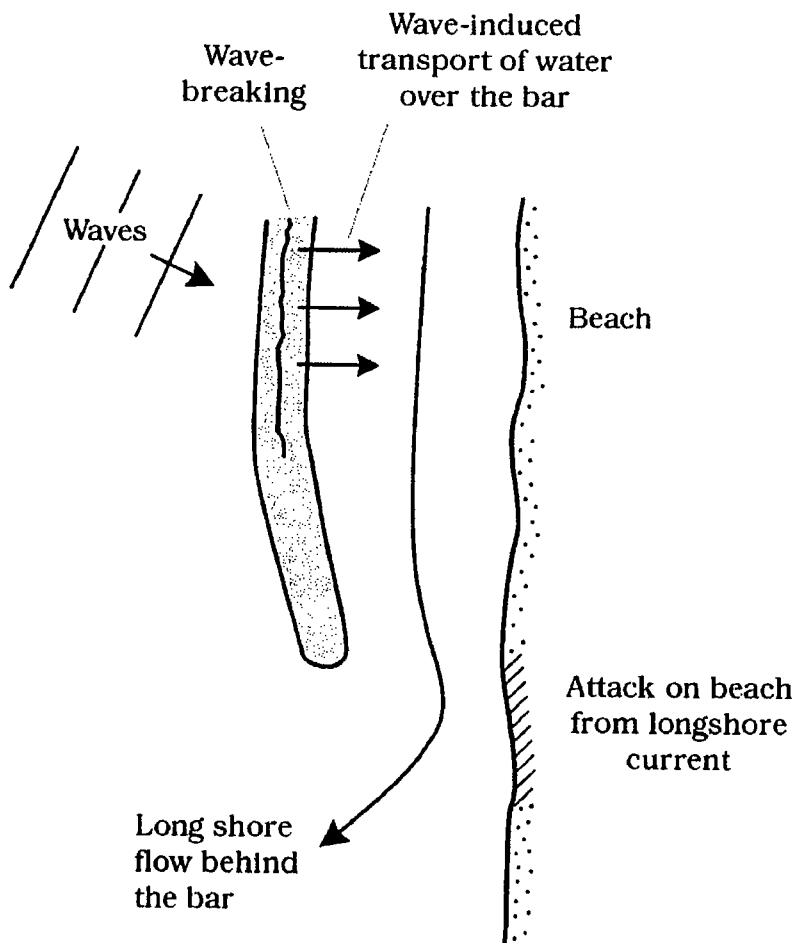
Figure 7.23: Another possible mechanism for a local narrowing beach is a concentration of the long shore current behind a crescentic long shore bar (originally suggested by Søren Knudsen, KDI).

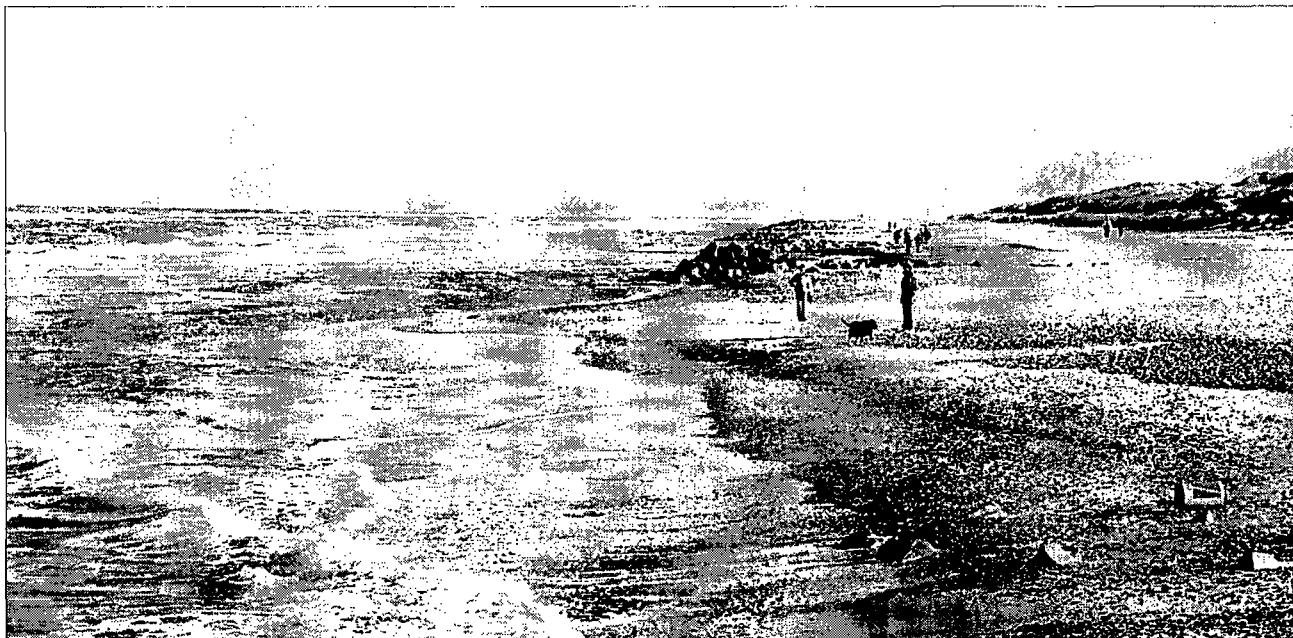
Man ser meget tydeligt hofdevirkningen ud for rækken af trykudligningsmoduler ved Gl. Skagen. (Foto: Poul Jakobsen 1999)

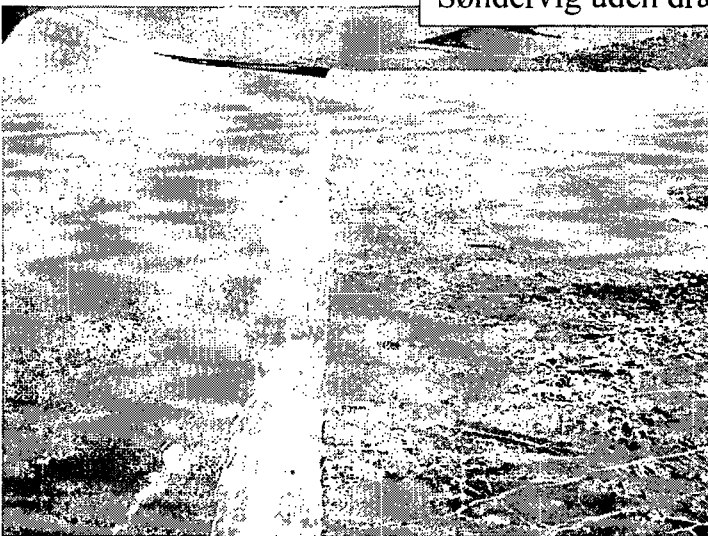
Sandfodring ved Søndervig d. 5. juli 2005 efter strandfodring med 960.000 m³ sand på stranden. Vandstand: +45 cm. (Foto: P. Jakobsen d. 05-07-2005)
