UNDERSØGELSE AF ÅRSAGER TIL TAGKOLLAPS

I FORBINDELSE MED SNEFALD
VINTEREN 2010

ANNEKSER

INDLEDENDE UDREDNING AF SNELAST I 2010

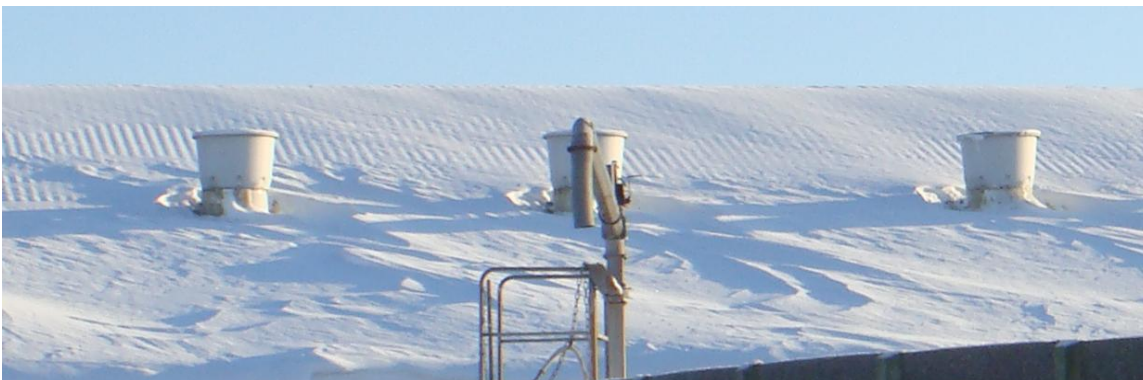
Bygning 1 set fra vest (læside) – zoom. 7 januar 2010.

Bemærk: kun sne (driver) nedenfor (i læ for) skorstene.

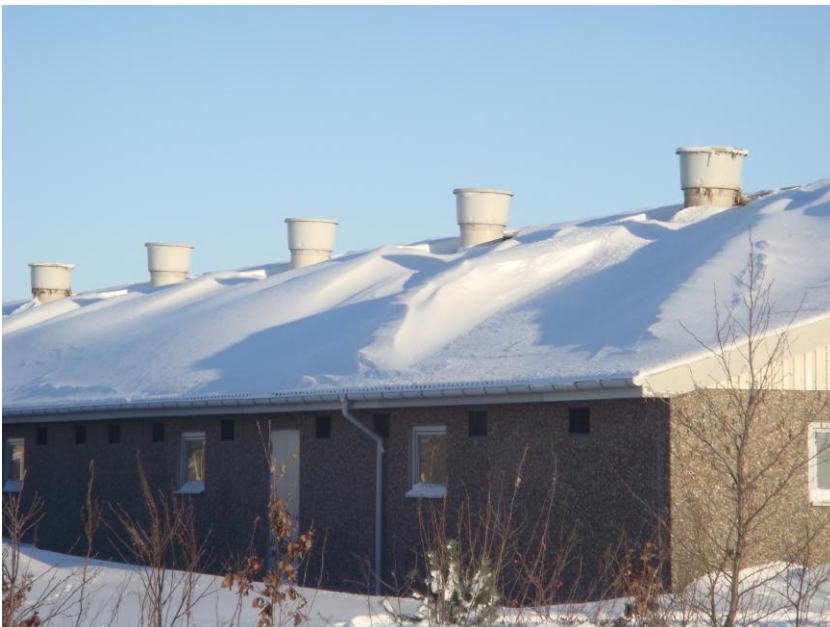
Bygning 2 set fra syd-vest. 7 januar 2010.

Bemærk: indflydelse fra skorstene på snedriver.

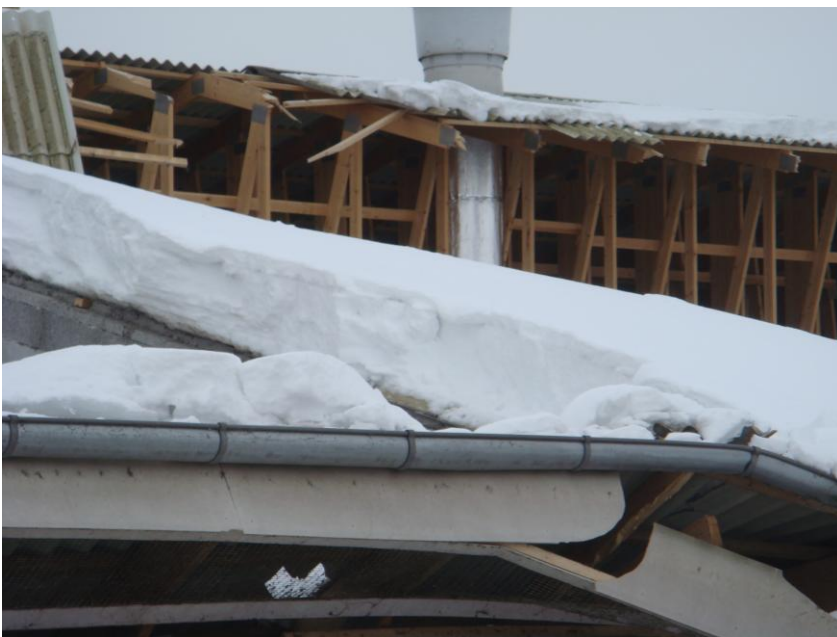
Bygning 1 set fra nordvest. 6 februar 2010.

Sne på bygning 1 på vestside måles til ca. 45 cm.

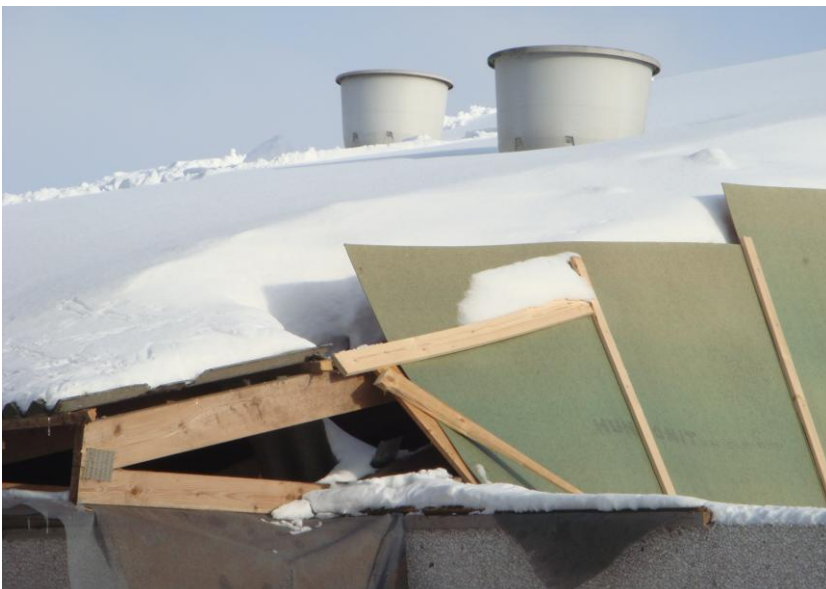
Bygning 1 set fra vest. 6 februar 2010.

Sne på bygning 1 på vestside: 50-60 cm.

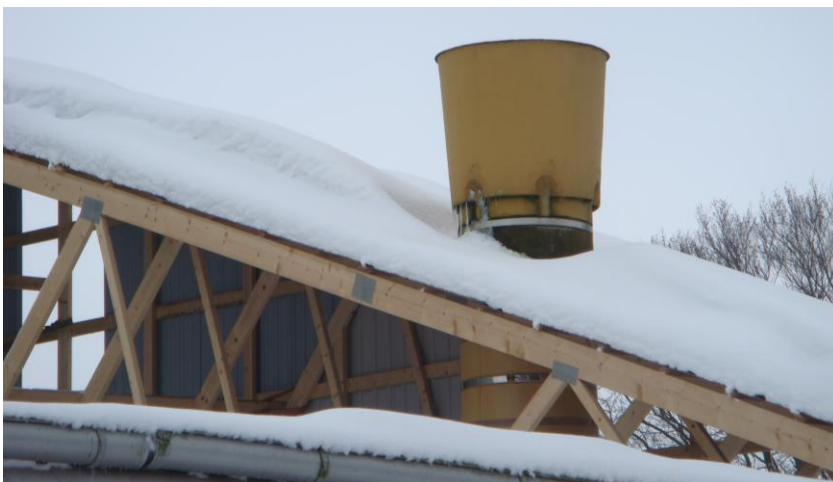
Bygning 1 set fra vest. 6 februar 2010.

Sne på bygning 1 på vestsiden: 60-70 cm.

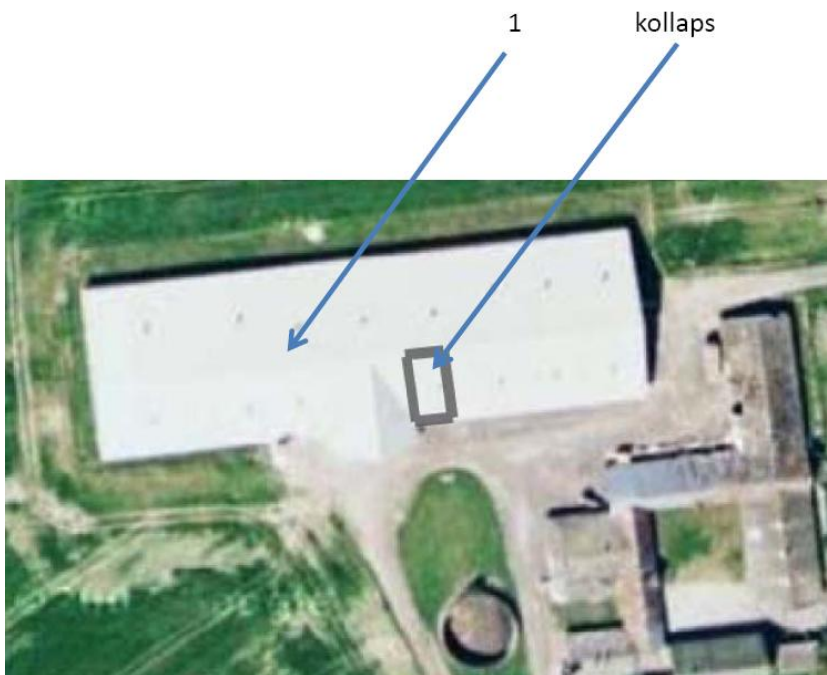
Oversigt: bygning 1: ca.35m bred.

Bemærk: skorstene på bygning: 1 række på hver side af kip midt på siden.

Ved skotrenden var der før kollaps betydelige snemængder – op til 2m sne (tal er behæftet med nogen usikkerhed).

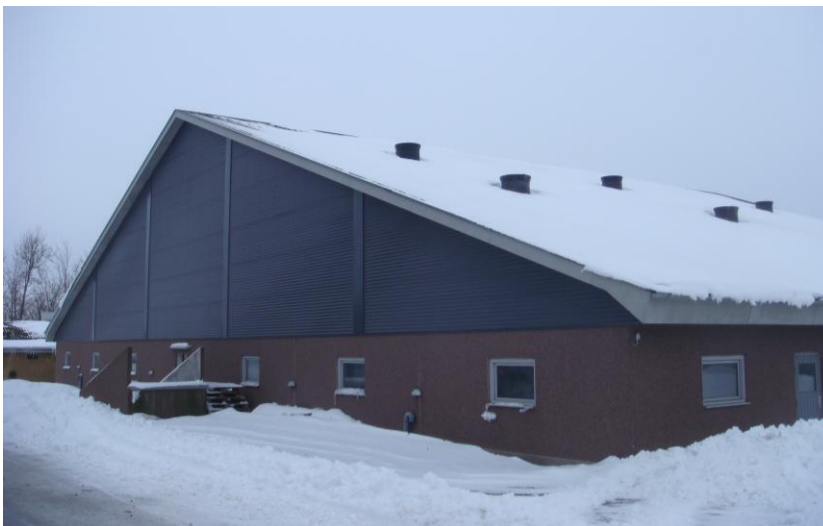
Bygning 1 set fra nord. 7 februar 2010.

Bemærk: skorstene på bygning: 2 rækker på hver side af kip.
Bemærk: stor taghældning.

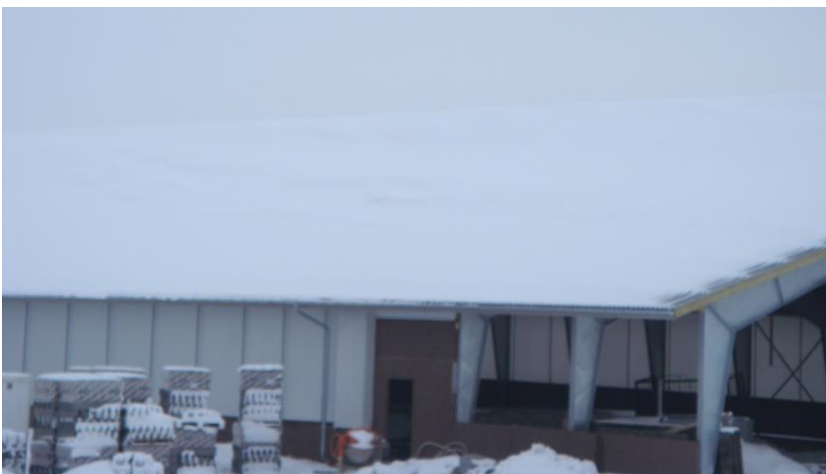
Østligste bygning set fra sydvest. 6 februar 2010.

Bemærk: stort set ingen sne på tagene.

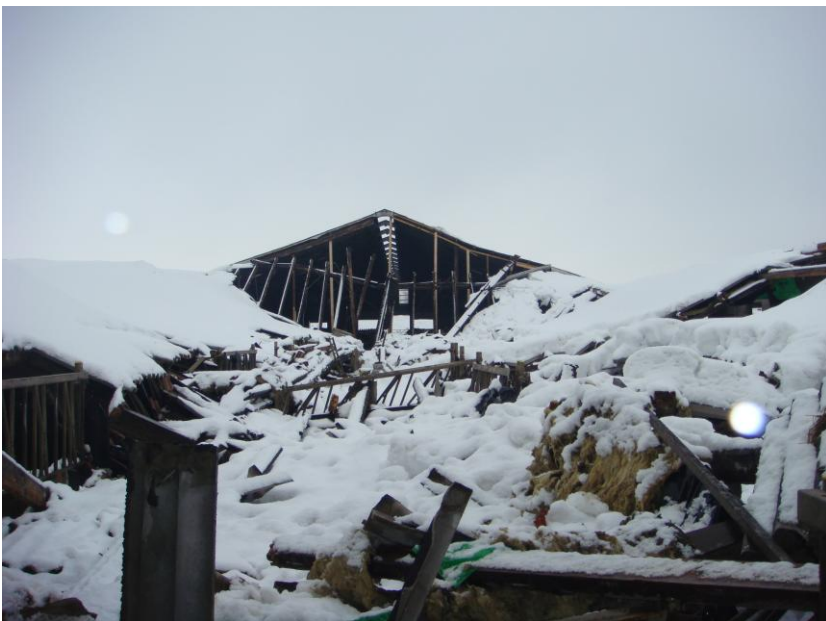
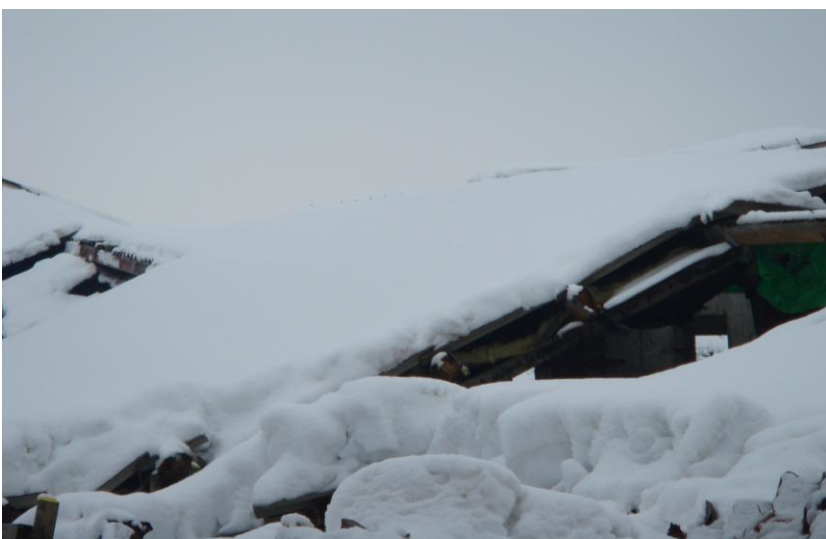
Fotos 20 februar:

Der var 20cm (højst 30cm) sne på taget, da det kollapsede.

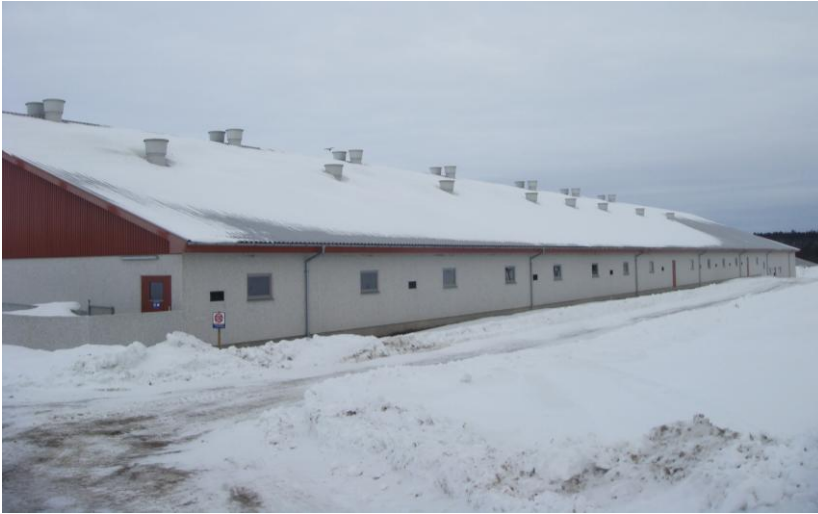
Bemærk: kun sne på den del af taget, hvor der er skorstene

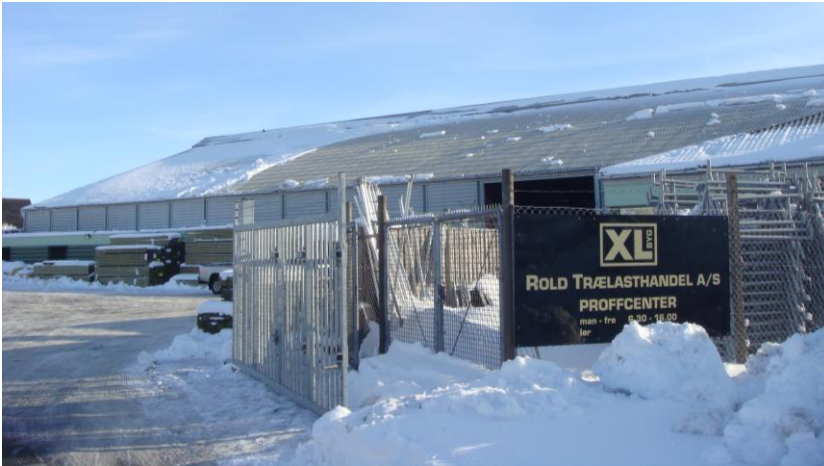
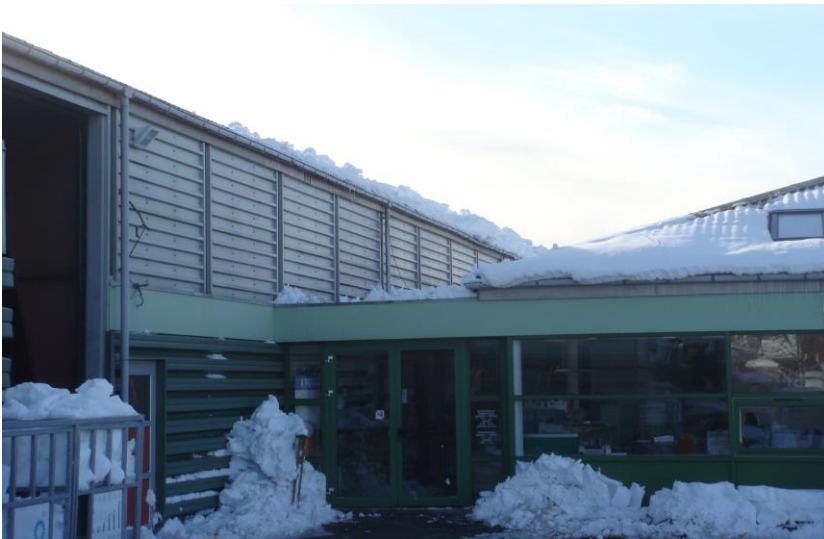
Det flade tag mellem hallen (til højre) og butikken (til venstre) blev delvist ødelagt af nedskridende sne fra hallen og meget sne pga. den høje bygning.
