## 1. Indledning

Som et led i denne virksomhed foretog jeg og en af embedets øvrige medarbejdere den 2. oktober 2009 inspektion af Nationalmuseets hovedsæde i Ny Vestergade i København. Til stede under inspektionen var museets administrationschef, der samtidig er medlem af direktionen, samt lederen af museets publikumsservice og en medarbej-

### **3. Generelle forhold vedrørende Nationalmuseet**

#### 4. Tilgængelighedsforholdene

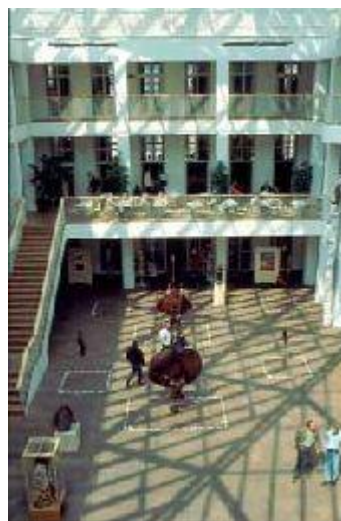
Som det også fremgår af billedet ovenfor (hentet fra Nationalmuseets hjemmeside) er den bygning, Prinsens Palæ, som huser Nationalmuseet, i sin midte udformet som et panoptikon.

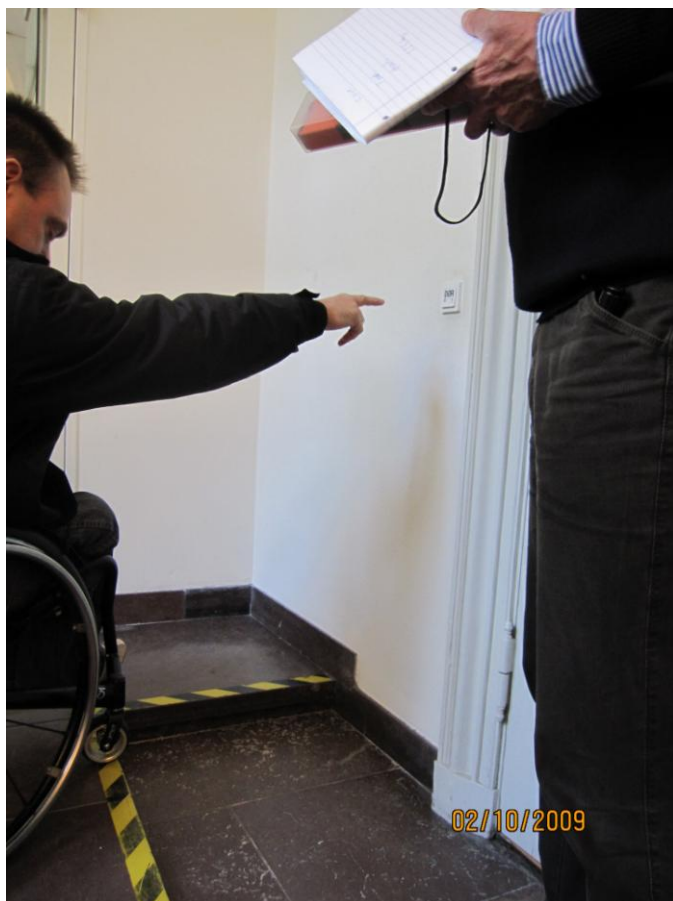
*Illustration 2 – Rampen til rum 16, knap til åbning af dør*

I passagen til rum 16 er der en støbt rampe foran døren. Rampen når ikke ud til væggen hvor knappen til åbning af døren er placeret. Rampen er heller ikke – i modsætning til et næsten tilsvarende sted længere inde i stueetagen – forsynet med en kant der kan forhindre at en kørestolsbruger kører ud over rampen og eventuelt vælter i sit forsøg på at åbne døren.

*Jeg henstillede under inspektionen at Nationalmuseet overvejer hvordan problemet kan løses.*

*Jeg beder om oplysning om hvad min henstilling har ført til.*

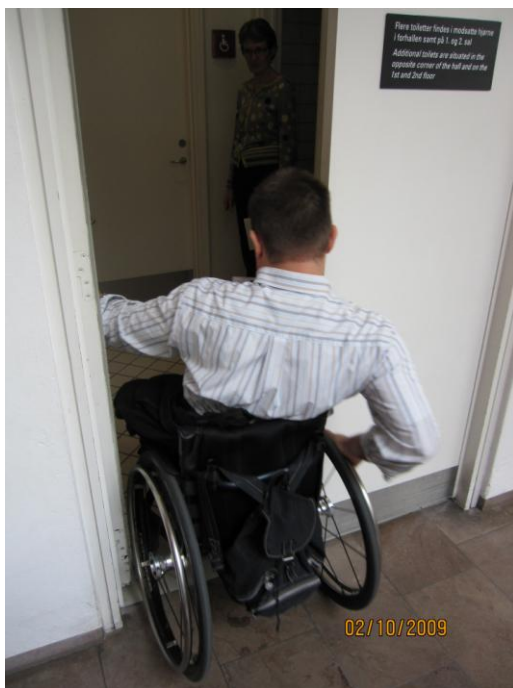
*Illustration 3 – Handicaptolletet i stuen*

Handicaptolletet i stuen, som Nationalmuseets repræsentanter ikke syntes kunne anses for at være et "egentligt" handicaptollet, var midlertidigt ude af drift.

Rummet måler 200 cm x 164 cm. Døråbningens bredde er kun 59 cm hvilket gør det umuligt for de fleste kørestolsbrugere at bruge toilettet.

Jeg bemærker i den forbindelse at Nationalmuseets egne kørestole måler 65 cm i bredden.

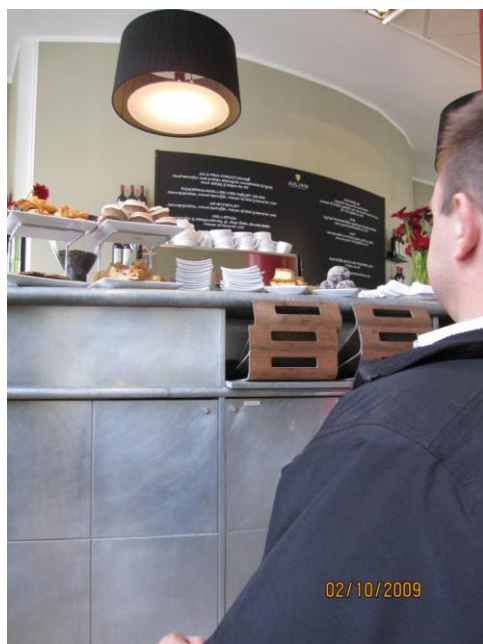
*Illustration 4 – Skranken i restauranten*

Restaurantens skranke er meget høj (og blev målt til 121 cm) hvilket gør det vanskeligt for en kørestolsbruger at have et overblik over hvad caféen/restauranten aktuelt byder på. En ansat i restauranten oplyste at eventuelle gæster i kørestol bliver betjent på gæstens side af skranken (eller ved bordene).

Restauranten har ingen Dankortterminal, men bruger en "fluesmækker".

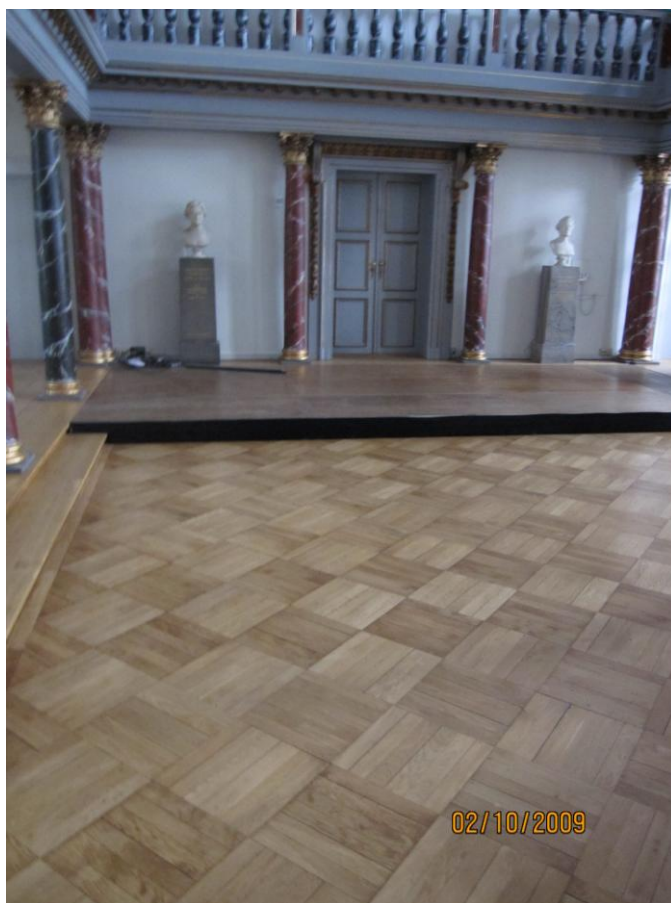
*Illustration 5 - Festsal*

Museets store festsal, der ligeledes er placeret på 1. sal, anvendes også til eksterne arrangementer (konferencer, foredrag mv.). Der er et teleslyngeanlæg i festsalen.

Festsalens store gulvareal ligger, som det fremgår af billedet ovenfor, to trin lavere end resten af festsalen. De to trin måler tilsammen 17 cm. Museet oplyste at der til ud-ligning af de to trin er anskaffet en løs rampe (af letmetal). Den kørestolsbruger som bistod mig under inspektionen, og som oplyste at have deltaget i flere arrangementer i festsalen, anførte at han er bekendt med rampen, og at den fungerer efter hensigten. Jeg bad på den baggrund ikke om at få rampen forevist.

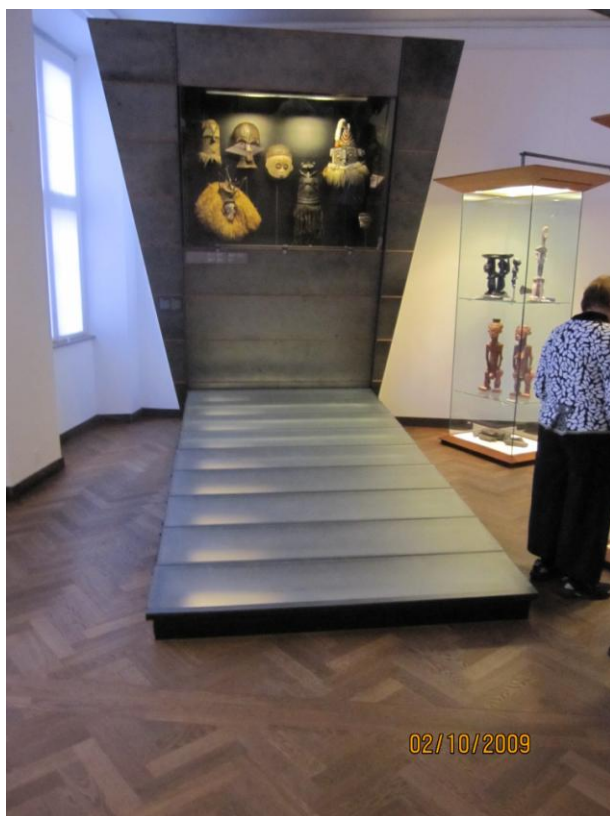
*Illustration 6 – Adgang til montre i rum 155*

**c.** En udstillingsmontre i rum 155 var placeret for enden af et skrånende hævet gulv med indbygget lys. Kanten op til gulvet målte 20 cm, og kørestolsbrugere har således ikke mulighed for at komme hen til montren.

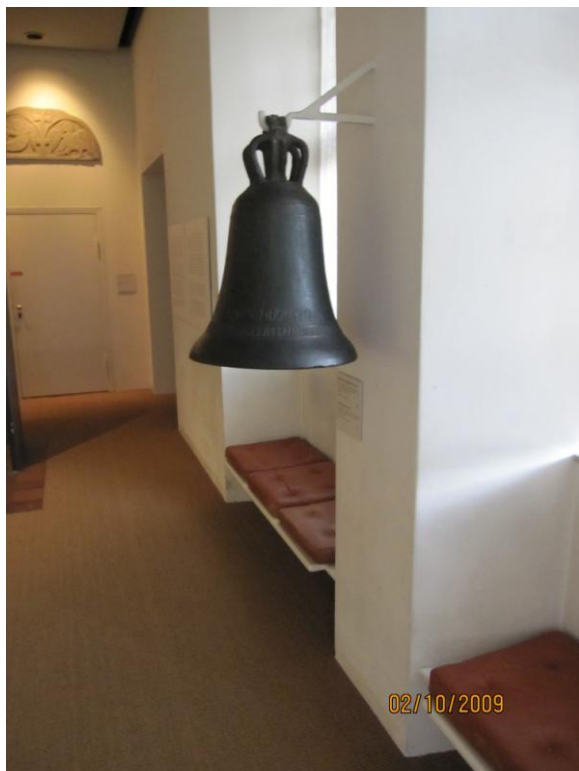
*Illustration 7 – Kirkeklokke*

I rum 101 er der udstillet en stor kirkeklokke fra Hæstrup Kirke i Vendsyssel (Hjørring Provsti). Klokken, der hænger i et beslag som er boltet ind i væggen relativt tæt på indgangsdøren, er placeret tæt på ganglinjen og i en højde på (min.) 135 cm.

*Det er min opfattelse at placeringen af klokken – som den ovenfor nævnte konebåd, men nok i højere grad – uden markering af hensyn til svagsynede medfører en vis risiko hos disse for tand og/eller hovedskader.*

*Jeg beder om Nationalmuseets bemærkninger til det som jeg har anført om konebåden og klokken.*
