# Afvandingsmæssige konsekvenser af vandløbsrestaurering og ændret vandløbsvedligeholdelse illustreret ved Marrebæks Rende på Nordvestlolland

Casper Szilas, GPS Agro  
Marts 2011

Szilas, C. (2011): Afvandingsmæssige konsekvenser af vandløbsrestaurering og ændret vandløbsvedligeholdelse illustreret ved Marrebæks Rende på Nordvestlolland. GPS Agro.

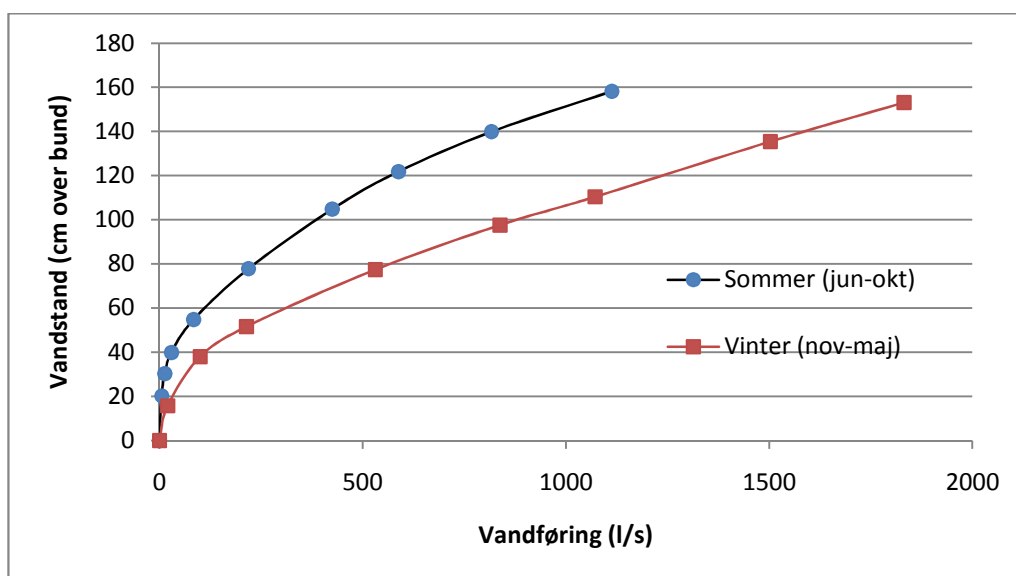
end ca. 900 l/s og tilsvarende 5 dage i sommerperioden (jun-okt) med en vandføring større end ca. 400 l/s. En omtrentlig sammenhæng mellem vandføring og vandstand for hhv. sommer- og vintervandføring fremgår af Figur 7. Sammenhængen er uddraget på basis af daglige værdier af vandstand og vandføring gennem de seneste 18 år. Linierne repræsenterer trenden gennem punkterne for datasættene efter opdeling på hhv. sommervandføring (jun-okt) og vintervandføring (nov-maj).

Figur 7. Omtrentlig sammenhæng mellem vandføring og vandstand ved målestationen.

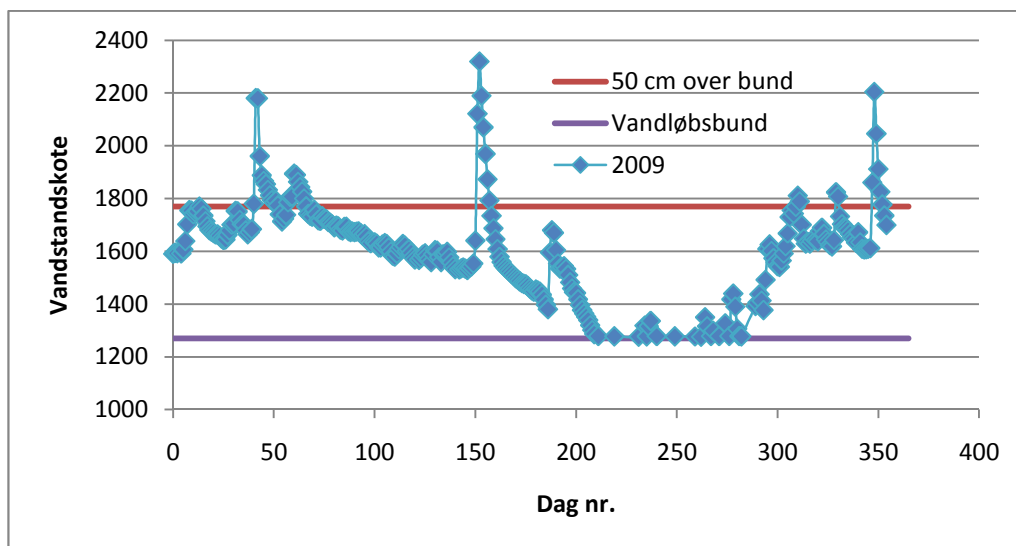
Et karakteristisk træk ved vandstandsmålingerne er kraftige stigninger i vandstand som følge af nedbørs-/afsmeltningshændelser, hvorefter vandspejlet igen klinger af i løbet af få dage (Figur 8).

Figur 8. Gennemsnitlig daglig vandstand ved målestationen i 2009 (hvert mærke udgør en dag).

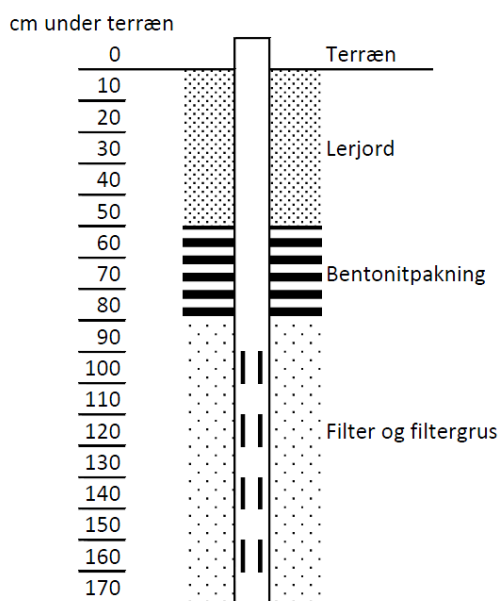
**Figur 12. Skitse af boring med pejlerørsudbygning.**

Med henblik på at undersøge vandspejlsforholdene i deloplandet er der den 6. marts 2011 foretaget en synkronpejlerunde af vandspejl i nedborede pejlerør, åbne

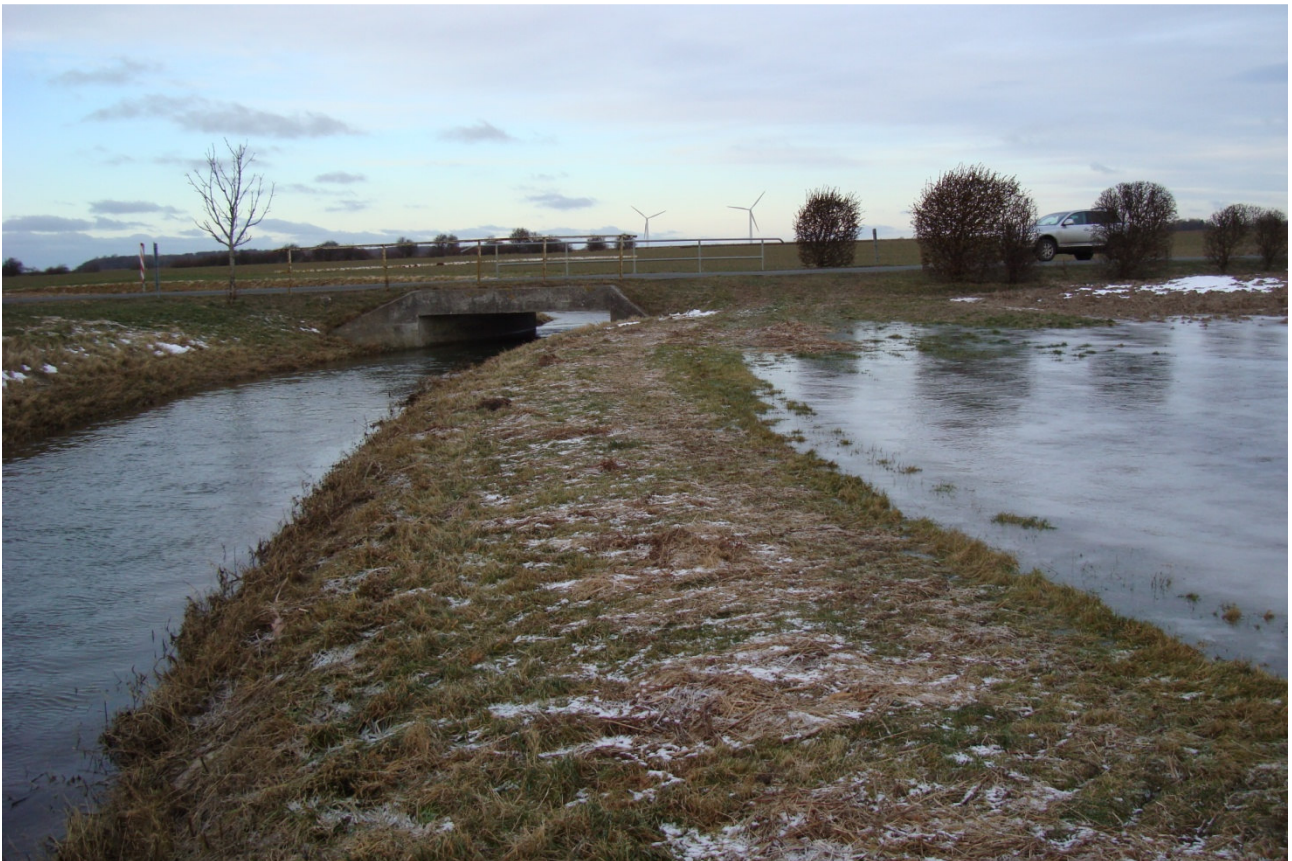
afvandningen fornuftigt på trods af, at Marrebæks Rende har et meget ringe fald. Omkring årsskiftet 2010/2011 forekom ekstreme afstrømningshændelser i form af bortsmeltning af store mængder sne i løbet af få dage (Figur 17). Dette førte til en afvandingsmæssig kritisk situation med store oversvømmelser på marker, vandmætning af jorden og ekstrem høj vandstand i vandløbet. De velfungerende afvandingsforhold medførte, at jorderne relativt hurtigt var afvandet til markkapacitet til drændybde. Dette mønster bekræftes ligeledes af vandstandsmålingerne. De ekstremt høje vandstande, som optræder med mellemrum, varer kun få dage, inden de falder tilbage til den årtidsafhængige normalvandføring. De kraftige peaks, som ses på vandstanden er et udtryk for effektiv afvanding via drænen, som fungerer ved hurtigt at føre vandet fra markerne til vandløbet, og den hurtige returnering til mere normal vandføring indikerer, at vandløbet er i stand til at transportere vandet effektivt bort.

**Figur 17. Marrebæks Rende ved Marrebæksvej (14/12-2010).**

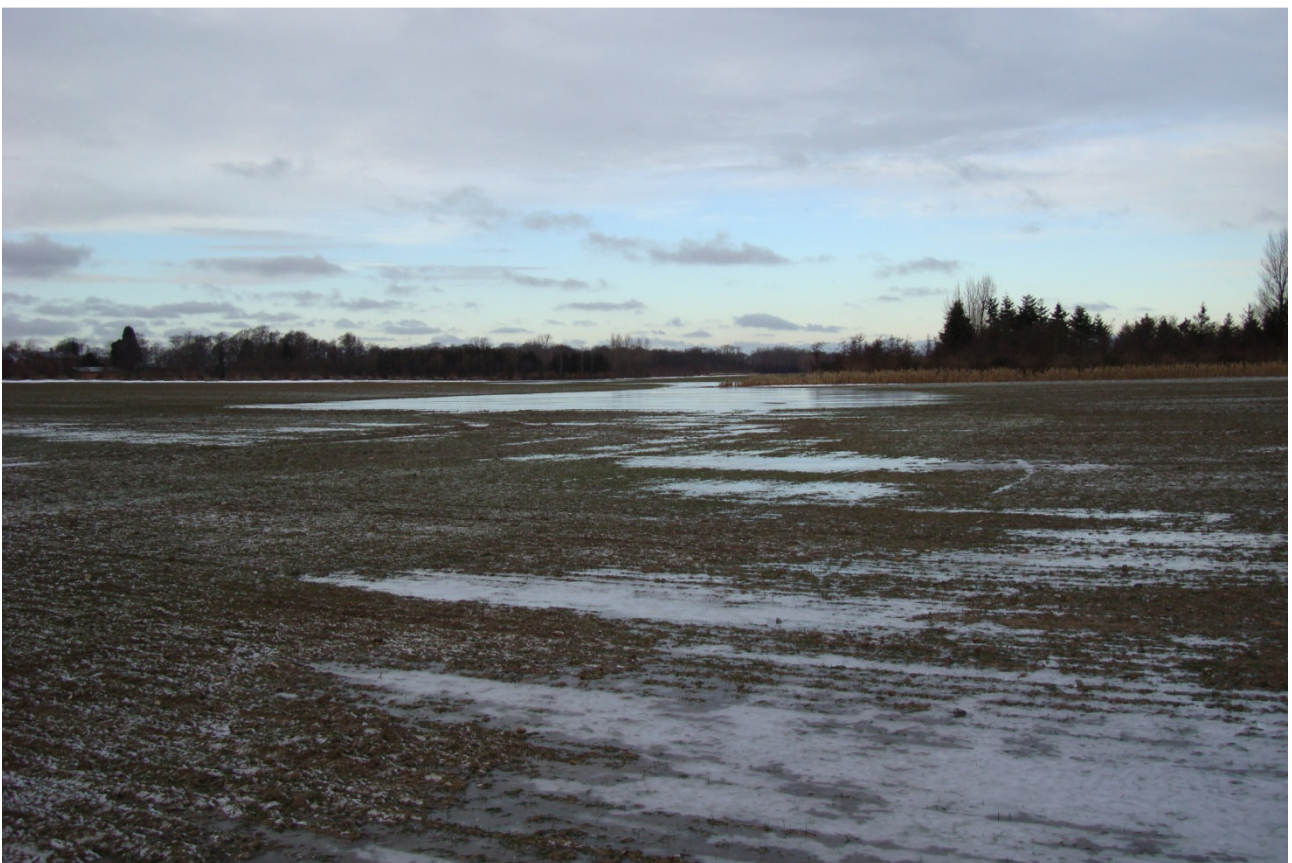
Afgørende for skaden på drænanlægget er længden af perioden, hvor drænsystemet er dykket. Såfremt vandspejlsniveauet i kritisk lange perioder stiger til niveauet i beregningerne må det antages, at afvandingsevnen ikke vil kunne opretholdes, og at drænsystemet på sigt mister sin afvandingsfunktion. Afgørende for konsekvensvurderingerne i forbindelse med en fremtidig ændring i vedligeholdelsespraksis er derfor løbende målinger af vandspejlsforholdene i vandløb og drænoplande for på den måde at optimere såvel vandafledning som miljømæssige hensyn i vandløbet. Der må opstilles kriterier for, hvor lange perioder med uligevægt i systemet og vandspejl over drændybde, der kan accepteres i forhold til den landbrugsmæssige produktion og i forhold til hyppigheden af nedbørs-/afsmeltningshændelser. Såfremt disse konsekvensvurderinger foretages på basis af modelleringsværktøjer må kravene være simultane fysiske vandspejlsmålinger ikke kun i vandløb, men ligeledes i drænoplandene af hensyn til kalibreringen og kontrollen af modelberegningerne. I den forbindelse skal nævnes, at landbruget allerede ved den aktuelt tilsyneladende velfungerende afvanding oplever afvandingsmæssige problemer.

**Figur 18. Detailoplandet i området, som vil være direkte påvirket ved vandspejl 1 m over vandløbsbund (14/12-2010).**
