FOLKETINGETS  
OMBUDSMAND

Inspektion af rådhuset i Aalborg  
Kommune den 23. marts 2010

J.nr. 2010-0520-1601/PK

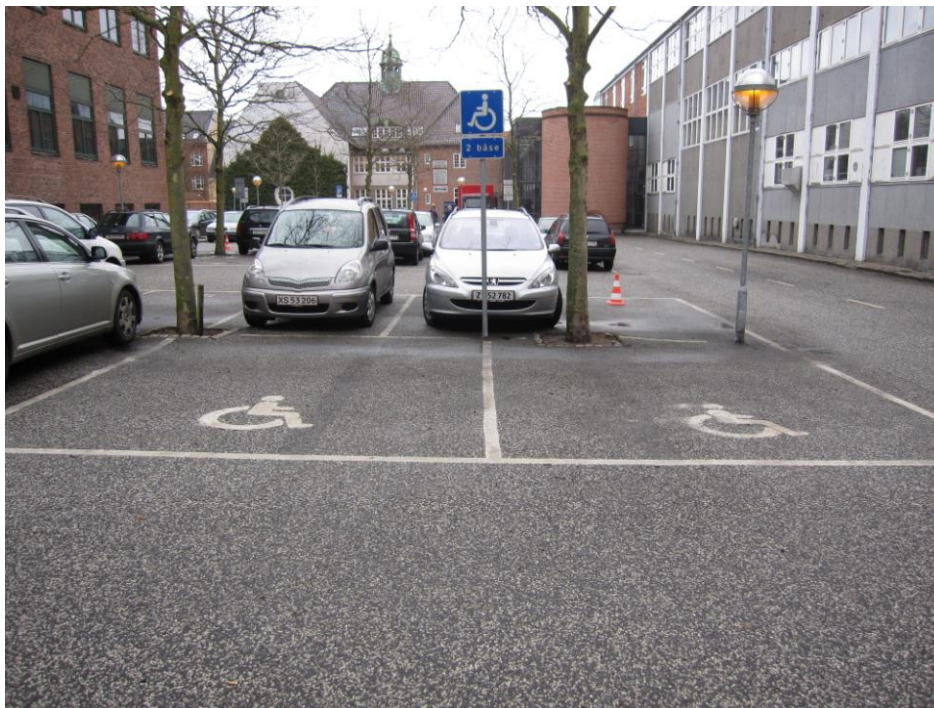
*Illustration 1 – Handicapparkeringspladser ved indkørsel fra Boulevarden*

Der er to forskellige steder på parkeringspladsen indrettet handicapparkering: I et hjørne umiddelbart uden for en af de to indgange til Borgerservice (en enkelt plads) og midt på parkeringspladsen tættest på indkørslen fra Boulevarden (to pladser). Den førstnævnte plads er placeret i hjørnet for enden af den række der starter ved indkørslen til parkeringspladsen fra Rantzausgade, og de to sidstnævnte pladser er placeret i anden række regnet fra indkørslen fra Boulevarden.

De tre parkeringspladser er, udover med et kørestolspiktogram på vejbanen, markeret med skilte sådan som det (delvist) fremgår af illustrationen ovenfor.

*Bortset fra det forhold som jeg har nævnt ovenfor (den grå bagside), er skiltningen tilfredsstillende. Tilsvarende gælder den niveaufri adgang fra handicapparkeringspladsen i hjørnet ved indgangen til Borgerservice.*

*Jeg går under henvisning til det som jeg har anført, ud fra at kommunen – hvis det ikke allerede er sket på baggrund af drøftelserne under inspektionen – vil undersøge om behovet for handicapparkeringspladser i almindelighed er dækket med de tre eksisterende pladser, og om behovet for pladser i særdeleshed er dækket med den ene plads i hjørnet ved indgangen til Borgerservice. Jeg sigter her til besøgende med ærinde i såvel Borgerservice som Afdelingen for Sundhed og Bæredygtig Udvikling.*

*Hvis behovet skulle vise sig ikke at være dækket, går jeg ud fra at kommunen vil etablere en yderligere handicapparkeringsplads ved siden af den allerede eksisterende plads i hjørnet ved indgangen til Borgerservice.*

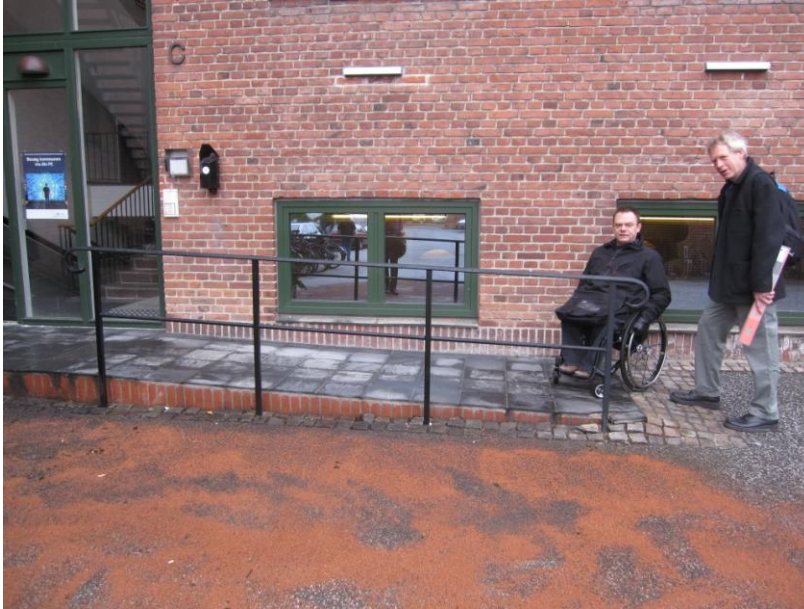
*Illustration 2 – Rampe ved Indgang C*

Rampen er knap 1½ m bred; dette betyder at der er ca. 48 cm fra en fuldt åben dør til kanten af rampen.

Der er ingen former for værn mod parkeringspladsen foran selve indgangspartiet, men dog langs med rampen i øvrigt. Der er imidlertid ikke hjulværn der også bruges som afviserkant for (blinde)stokke.

Umiddelbart synes det problematisk for svagsynede at orientere sig. Hvis den pågældende vælger at bruge indgangen "lige på", er trinnet meget højt (ca. 20 cm). Problemet er særligt stort hvis/når en svagsynet forlader rådhuset ad denne udgang idet det høje trin ned til parkeringspladsens niveau forekommer umarkeret – dvs. at den naturlige markering som det forskellige materialevalg udgør, ikke er tilstrækkelig markant (der er farvemæssigt tale om grå/gråsort).

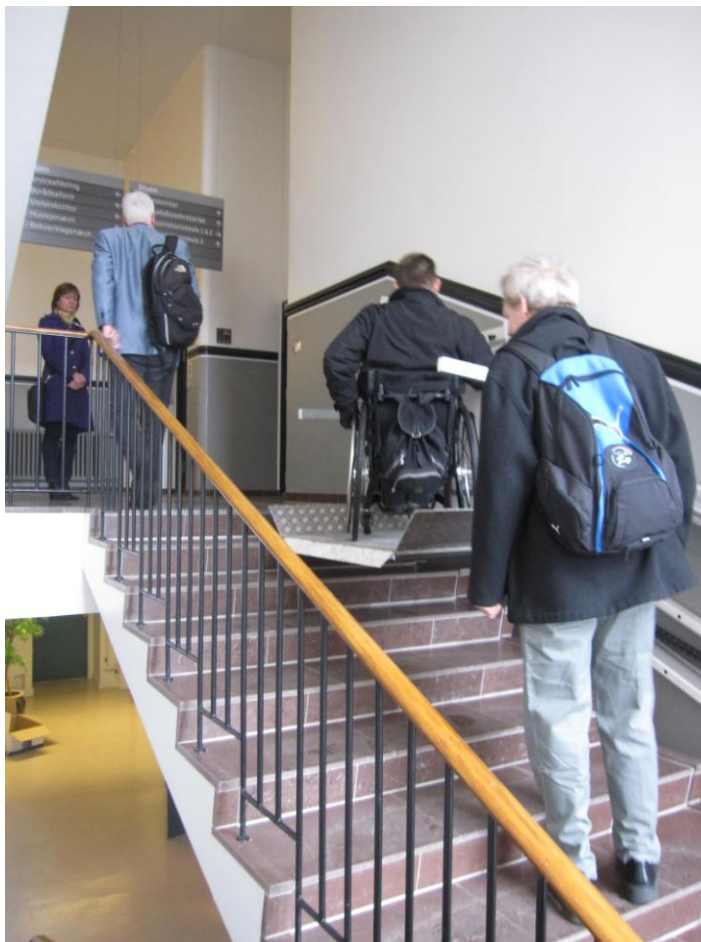
*Illustration 3 – Trappelift op til stueetagen*

Der er i stueetagen en række repræsentations- og mødelokaler. Lige inden for indgangsdøren (indgang C) fører en trappe og en trappelift op til stueetagen – og en anden trappe/trappelift ned til kælderetagen, hvor rådhuskompleksets kantine og endvidere afdelingens eneste handicaptolet er placeret. Der er også enkelte mødelokaler i kælderetagen. Begge trappelifter blev afprøvet, og de virkede.

En af mine medarbejdere bemærkede under afprøvningen at den faste kant på den yderste del af løfteplatformen fra indgangsdøren op til stueetagen er løsnet således at kanten, når trappeliften ikke er parkeret, vender nedad og således ikke opfylder sit formål (at forhindre at det yderste hjul på kørestolen kan bevæge sig ud over platformens kant).

Dette er formentlig gjort for at gøre det muligt for en kørestolsbruger at køre op på løfteplatformen fra siden. Jeg konstaterede nemlig at det, således som indgangsdøren er placeret, ikke er muligt at køre ind fra enden af platformen.

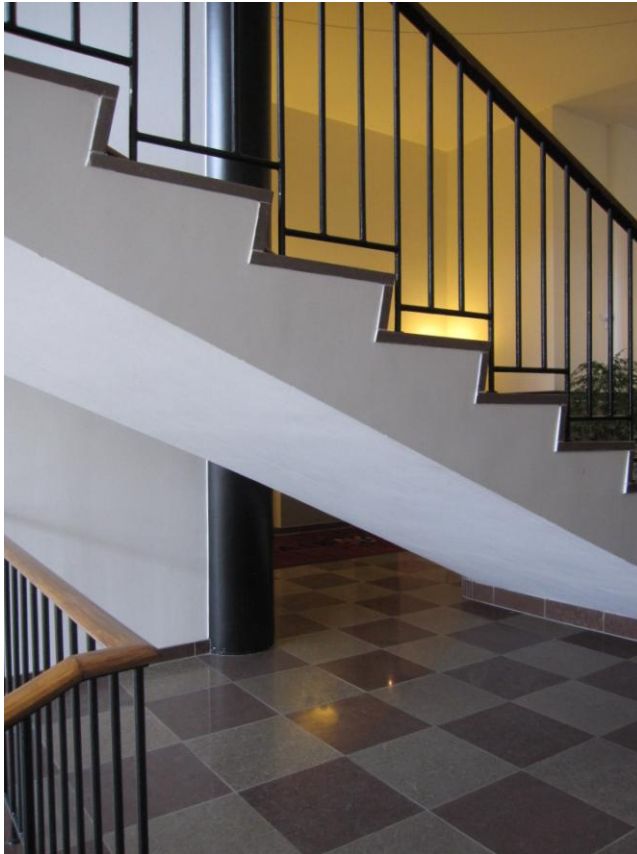
*Illustration 4 – Bagsiden af trappen mellem stueetagen og 1. sal*

En blind eller stærkt svagsynet borger, der kommer ad indgang C og op ad trappen til bygningens stueetage, og som følger gelænderet på sin vej op i bygningen, vil i stueetagen møde bagsiden af den "åbne" trappe til 1. sal og risikere hovedtraumer og/eller tandskader.

Om dette problem er i SBI-anvisning nr. 216, s. 85 (1. udgave, 2008) anført flg. (i forbindelse med BR08, pkt. 3.2.3 om værn):

”Af sikkerhedshensyn bør undersiden af fritstående trapper afskærmes, så uopmærksomme personer og synshandicappede ikke støder hovedet mod trappen.”

*Jeg går ud fra at kommunen i forbindelse med gennemgangen af rådhusets trappelifter, jf. ovenfor, også vil være opmærksom på denne risiko.*

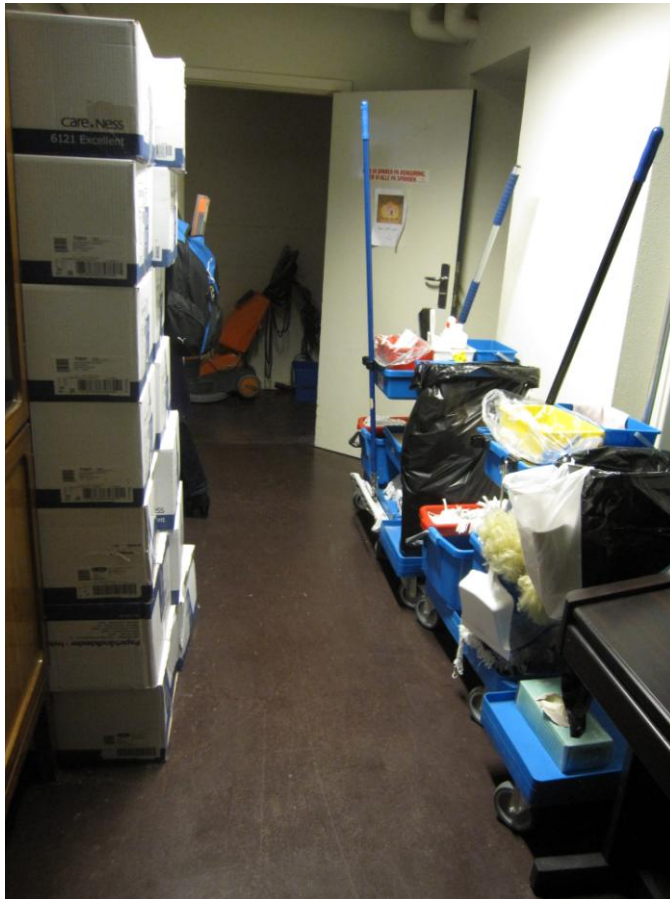
*Illustration 5 – Adgangsvej til handicaptollet*

Indgangen til handicaptollet opnås gennem et rengøringsrum. På tidspunktet for inspektionen var der – udover rengøringsvogne – placeret et elklaver og et større parti printerpapir i rengøringsrummet.

*Efter min opfattelse er det ikke hensynsfuldt over for brugerne at de skal igennem et (rengørings)rum af denne karakter for at komme på toilettet. Og samlet set er adgangsforholdene til handicaptollet meget utilfredsstillende. Jeg går ud fra at disse forhold – og det som jeg har anført om hensigtsmæssigheden af et handicaptollet i kælderetagen – vil indgå i kommunens generelle overvejelser nedenfor.*

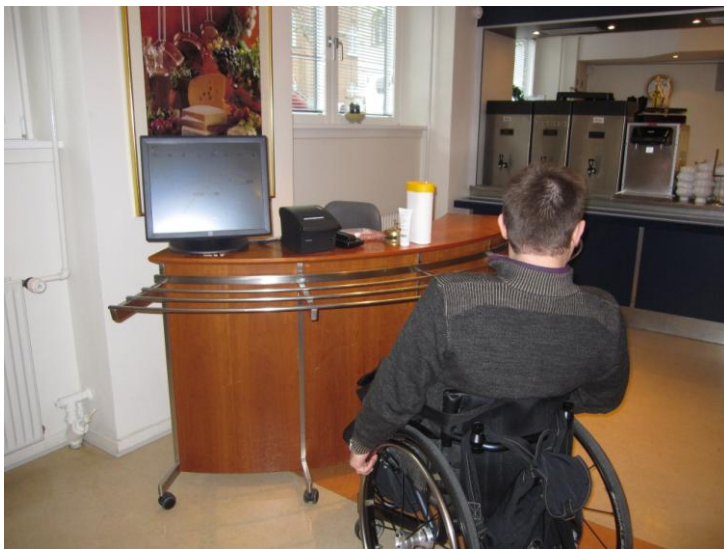
*Illustration 6 - Kantinen*

*Bortset fra det ovenfor nævnte forhold er der efter min opfattelse gode forhold for kørestolsbrugere i kantinen. Jeg henviser bl.a. til at der er god mulighed for at komme ind til bordene fra to sider, og at højden ved betalingsskranken og ved disken/buffeten er passende.*

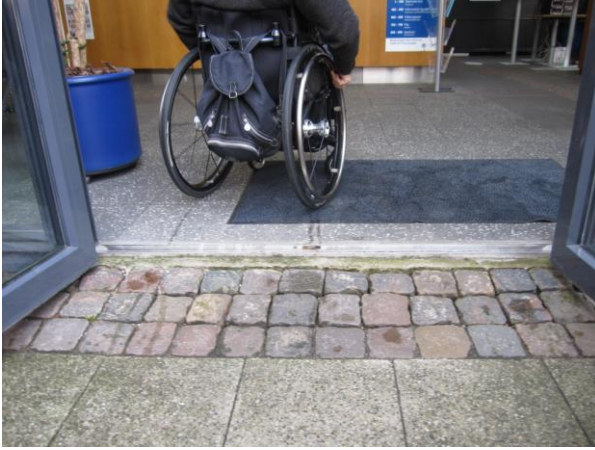
*Illustration 7 – Adgang til Borgerservice*

Overgangen fra fortovsfliser til dørtrin er fyldt ud med tre rækker store chausséstén.

Den meget ru overflade kombineret med en vis hældning og et dørtrin kan give problemer for (visse) kørestolsbrugere.

*Jeg går ud fra at Aalborg Kommune vil være opmærksom på denne problemstilling hvis kommunen i fremtiden overvejer at foretage ændringen af indgangspartiet eller belægningen på fortovet.*

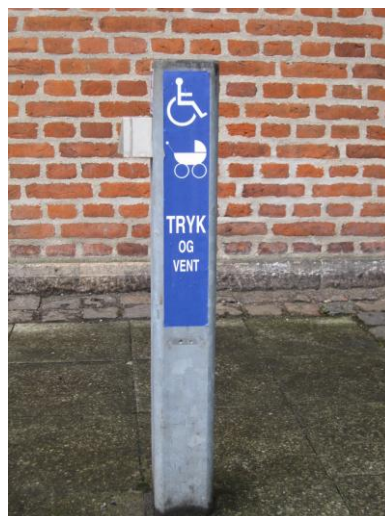
*Illustration 8 – Ringeklokke til Borgerservice*

Lige uden for indgangsdøren er der en tydelig knap i en god højde til åbning af dørene. Som det fremgår af nedenstående illustration er knappen forsynet med et pikto-gram der viser kørestole/barnevogne.

Knappen er efter det der blev oplyst under inspektionen, ikke tilsluttet en automatisk døråbner, men er blot en ringeklokke. Denne enkle løsning er valgt af økonomiske grunde. Ringeklokken advarer personalet der sidder lige inden for glasdørene, om at en person ønsker dørene åbnet. Lederen af Borgerservice oplyste at det personalebetjente system virker som om der var automatiske døre og opfattes som sådan af langt de fleste brugere.

*Den trykte opfordring ved trykknappen ("tryk og vent") betyder at der ingen (reel) risiko er for at en person som har brugt denne måde at åbne dørene på, kommer i karambolage med dørene medmindre den pågældende har meget travlt.*

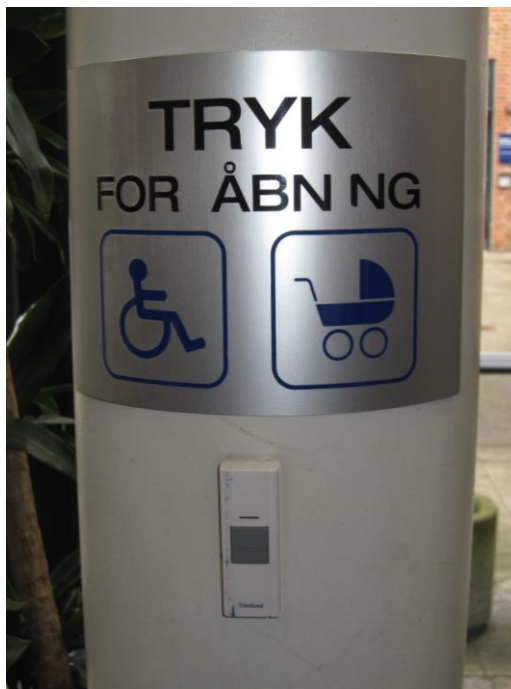
*Illustration 9 – Indvendig ringeklokke/knap til døråbning*

Den tilsvarende knap på den indvendige side af indgangsdøren sidder på en stolpe, og også denne er forsynet med et godt skilt.

Knappen sad kun fast i den ene ende og kunne således "køre rundt".

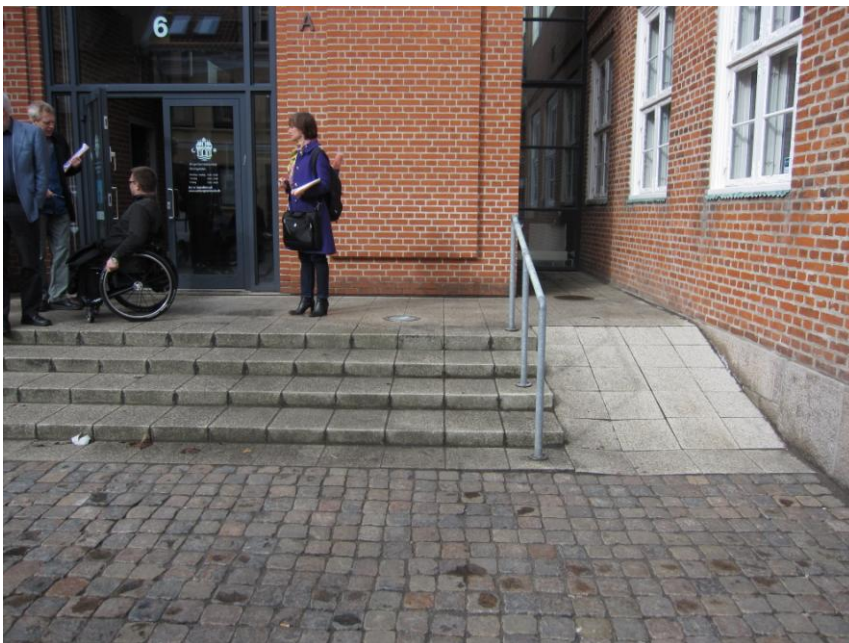
*Illustration 10 – Indgangsparti i Rantzausgade (for barnevogne)*

Adgangen fra Rantzausgade nås ved en bred trappe med fire trin der er forsynet med håndlister i begge sider. Ligeledes på begge sider af trappen er der en relativ bred opkørsel (godt 1,5 m bred) belagt med store kvadratiske fliser. Det blev under inspektionen oplyst at de to opkørsler udelukkende er beregnet til barnevogne (og ikke til kørestole).

Den måde som indgangspartiet er udformet på, kan forlede en ikke-rutineret kørestolsbruger som kommer til Borgerservice ad Rantzausgade, til at tro at dette er handicapindgangen til Borgerservice. Den relativt stejle opkørsel ved siden af trapperne kunne rumme en sikkerhedsmæssig risiko hvis en kørestolsbruger forsøger at komme ind til Borgerservice ad denne indgang. Dette gælder også – og måske navnlig – en kørestolsbruger der er på vej væk fra Borgerservice.

*Under inspektionen drøftede jeg denne problemstilling med repræsentanterne fra Aalborg Kommune, og jeg fik indtryk af at Aalborg Kommune straks efter inspektionen ville overveje på hvilken måde skiltningen på fortovet på Rantzausgade, umiddelbart uden for denne indgang, vil kunne ændres således at den beskrevne misforståelse vil kunne undgås.*

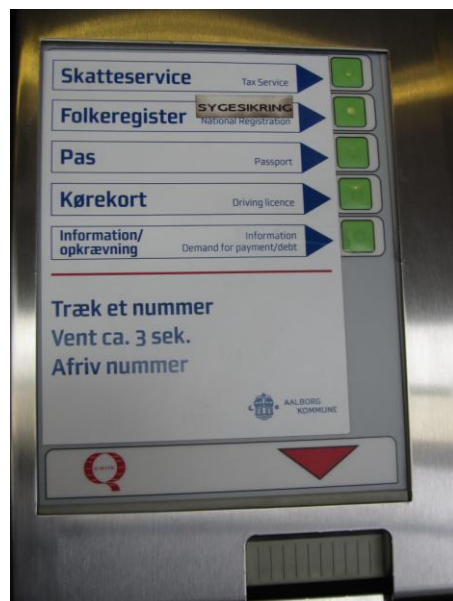
Illustration 11 - Nummersystem

Lige inden for indgangsdøren (fra parkeringspladsen) sidder nummersystemet der er placeret i en god højde også for kørestolsbrugere. Oplysningerne på tavlen er som det fremgår af illustrationen nedenfor, også på engelsk.

Nummersystemet angiver samtidig hvilken form for service kontoret tilbyder.

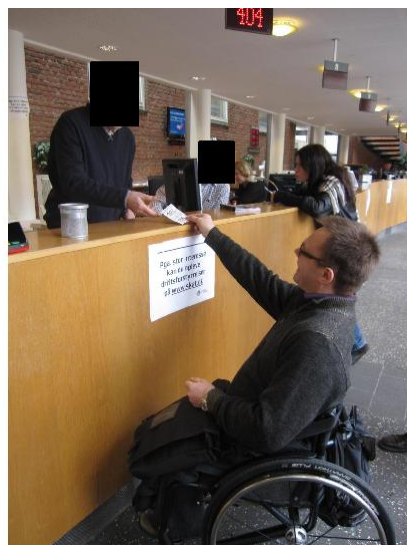
Illustration 12 – SKAT's skranke

Skranken som hører til SKAT, er ekstraordinær høj (119 cm).

Lederen af Borgerservice forklarede at der løber en å under denne del af rådhuset, og at en del kabler mv. derfor nødvendigvis har måttet føres oven over jorden (i den nederste del af skranken).

*Jeg beder kommunen om at oplyse hvad min henstilling har givet anledning til.*

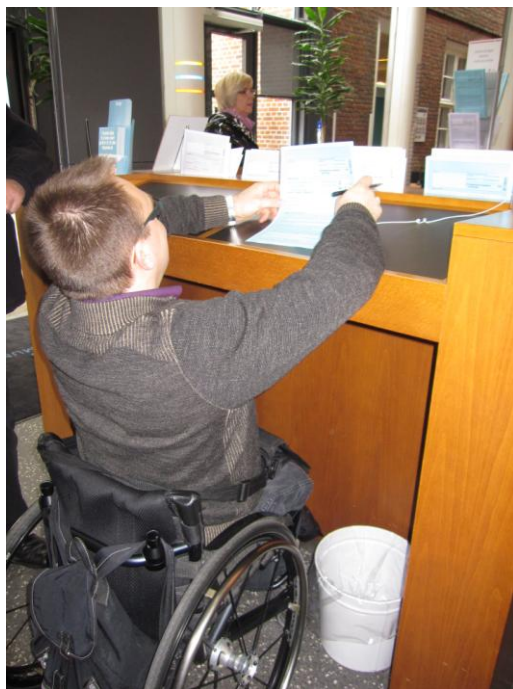
*Illustration 13 – Skranke til udfyldelse af blanketter mv.*

Der er forskellige steder i lokalet skranke med ansøgningsblanketter og lignende til udfyldelse i hånden.

Som det fremgår af illustrationen, er også denne højde – og højden på de andre tilsvarende skranke – uhensigtsmæssig for kørestolsbrugere.

Borgerservicelederen oplyste imidlertid at det er almindeligt at en medarbejder i åbningstiden opholder sig i området for publikum med henblik på at hjælpe borgerne ved computeren. Computerløsningen er således hovedreglen, og den papirbaserede udgave undtagelsen.

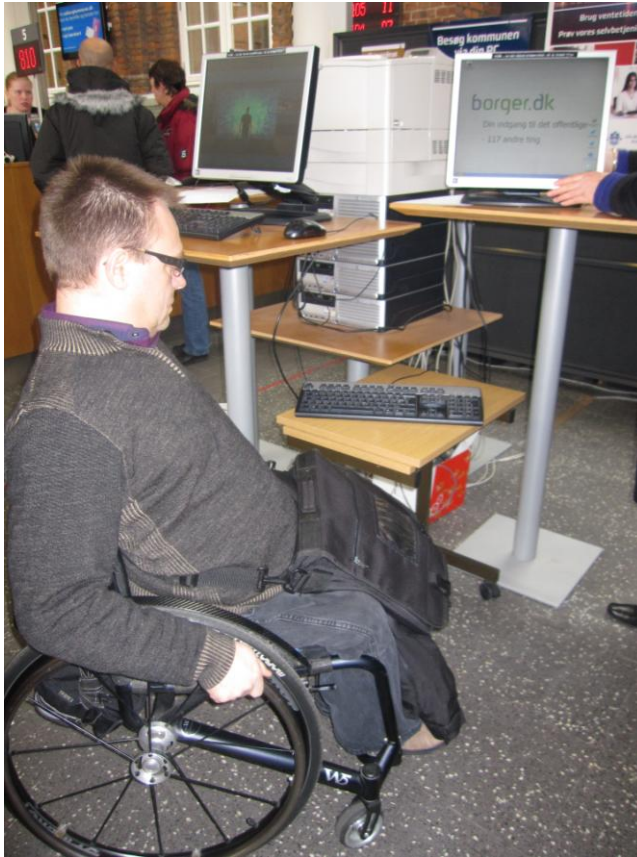
*Illustration 14 – Ikke-højdejusterbart EDB-bord*

Der var cirka midt i lokalet et edb-bord på en søjle. Det viste sig under inspektionen at det ikke var muligt at variere højden på bordet. Med et vist besvær lykkedes det at få tastaturet placeret i en passende højde for en kørestolsbruger således som det også fremgår af illustrationen nedenfor.

*Jeg forstod på Borgerservicelederen og på kommunens ledende arkitekt at (bl.a.) de forhold som jeg har været inde på ovenfor (højden af skranke og edb-bordet), vil blive overvejet nærmere. Jeg beder om underretning om resultatet af disse mere generelle overvejelser om en anden indretning af borgerservicelokalet der er mere hensigtsmæssig, også for kørestolsbrugere og andre mennesker med handicap.*

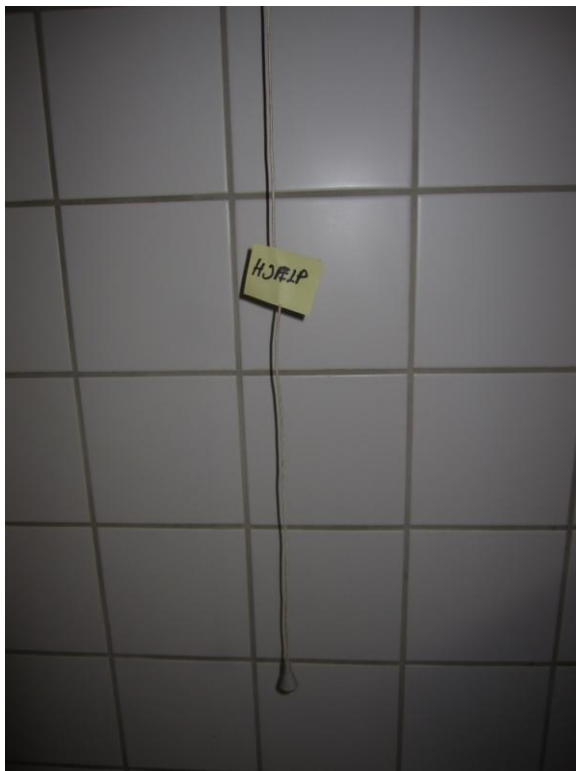
*Illustration 16 - Nødkald*

På toilettet er der et nødkald, hvilket jeg kun få gange har oplevet i forbindelse med tidligere tilsvarende inspektioner. Nødkaldet kan nås siddende på toilettet.

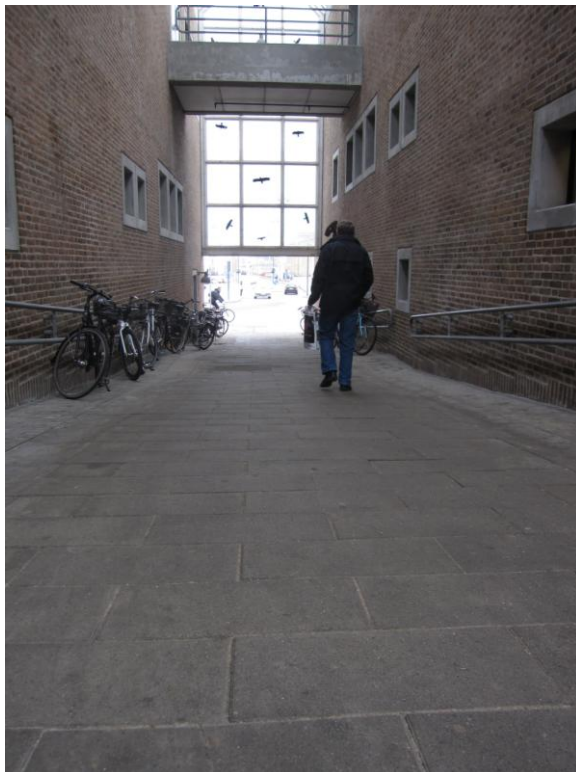
*Illustration 17 – Rampe fra Medborgerhuset ned mod parkeringsanlægget ved havnen*

*Adgangen fra den modsatte side (havnesiden) synes i modsætning til adgangen fra gågaden at være vanskeligere at benytte for kørestolsbrugere. Jeg sigter hermed til hældningsgraden.*

Jeg havde ikke praktiske muligheder for at måle hældningsgraden, men det kunne umiddelbart konstateres at hældningen i betydelig grad overstiger de 5 pct. som gælder efter bygningsreglementet.

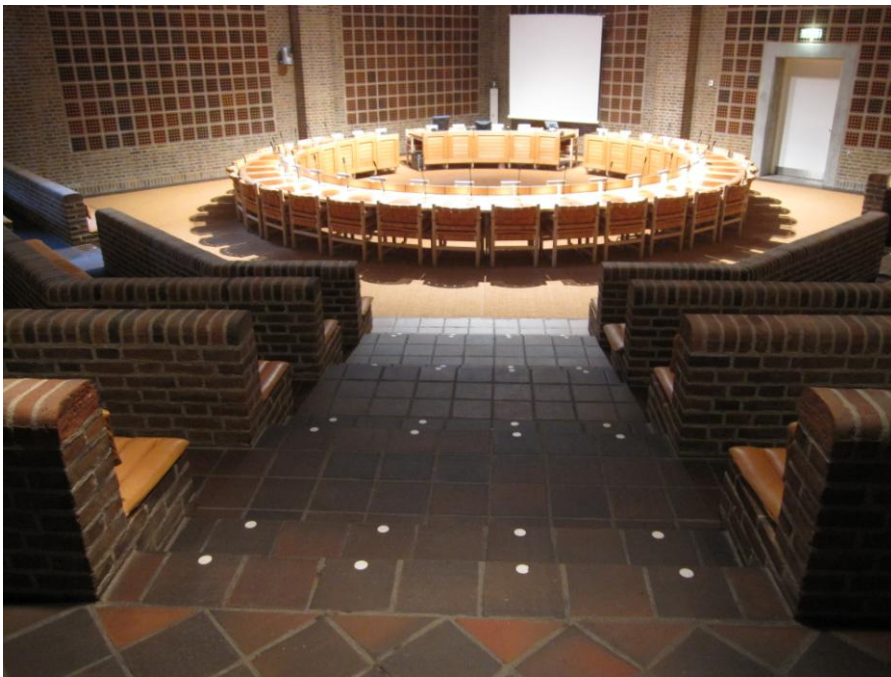
*Illustration 18 - Byrådssalen*

Adgangen til "gulvet" (eller "scenen") nås ad fire brede (dobbelte) trappetrin. Trinene er markeret med hvide "pletter" af hensyn til svagsynede borgere.

Som det også fremgår af illustrationen, er belysningen i salen koncentreret om "gulvet", hvor byrådsmedlemmerne er placeret.

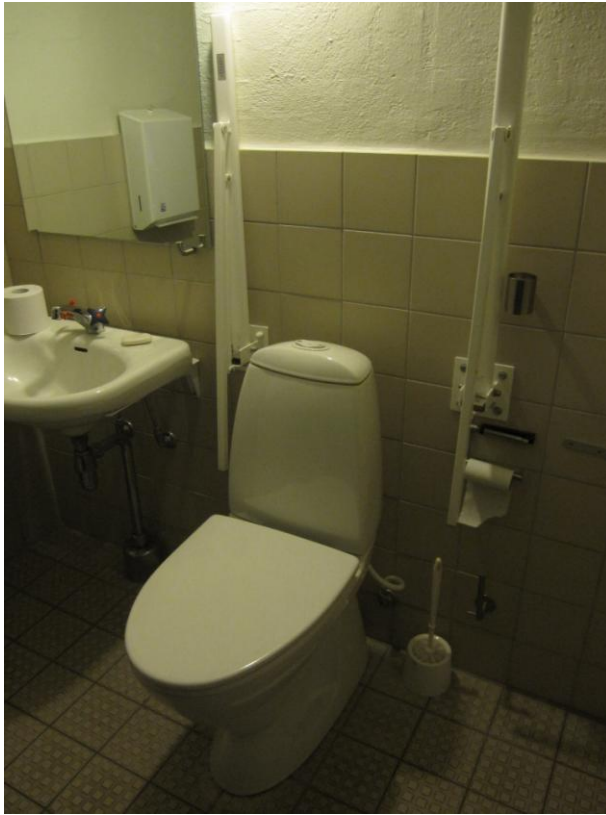
*Illustration 19 - Handicaptolietet*

Adgangsforholdene til toilettet og muligheden for at manøvrere på toilettet er yderligere forringet ved at toilettet er udstyret med en indadgående dør.

Toilettet og håndvasken er placeret på og opad den samme væg.

*Det er således vanskeligt at vaske hænder siddende på toilettet. Kørestolsbrugeres adgang til håndvasken vanskeliggøres endvidere af at der til venstre for vasken (på endevæggen) er monteret en stor spand til brugte papirhåndklæder.*
