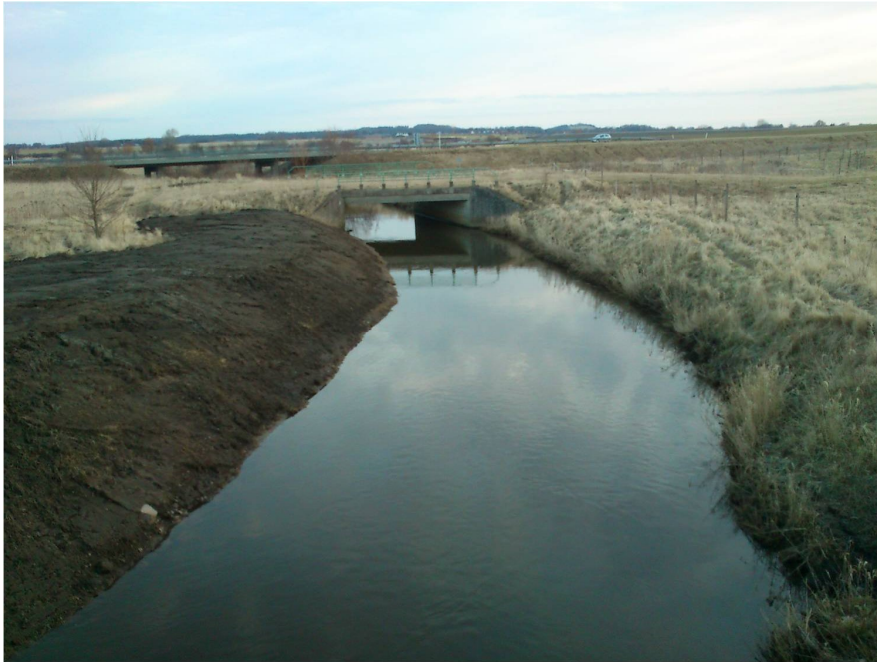
Foto viser vandløb, som det er anlagt i nødvendige dimensioner (bredde, dybde, hældning), fastlagt ved hydrologiske beregninger, for at sikre tilstrækkelig vandføringsevne og tilstrækkeligt lavt vandspejl til at sikre effektiv afvanding af opstrøms beliggende arealer.

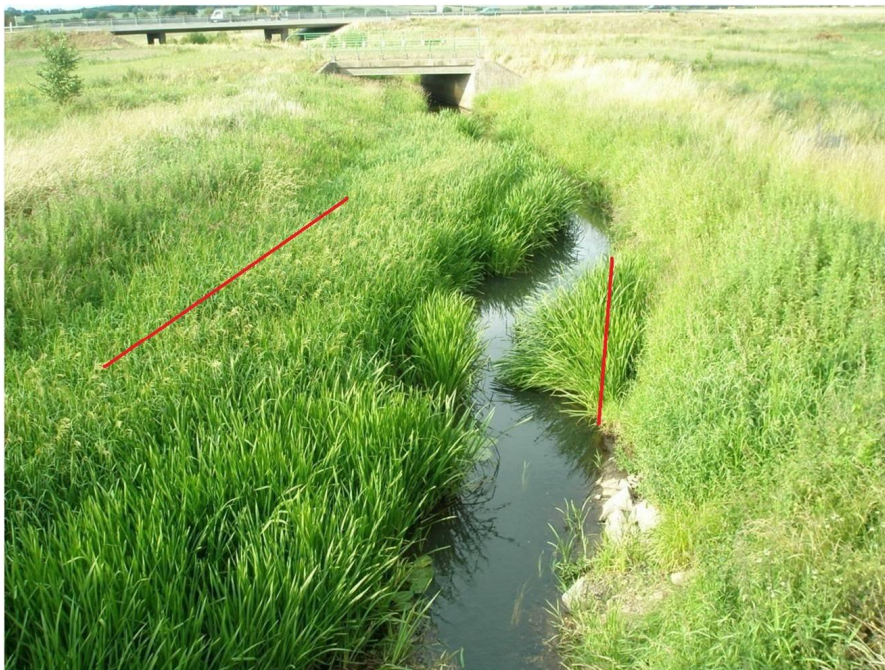
Foto af samme vandløb, der viser tilstanden, når vandløbsmyndigheden (kommunen) praktiserer ændret vandløbsvedligeholdelse.
