## Ulykker på landeveje

**Rapport nr. 7, 2011**

## H A V A R I K O M M I S S I O N E N

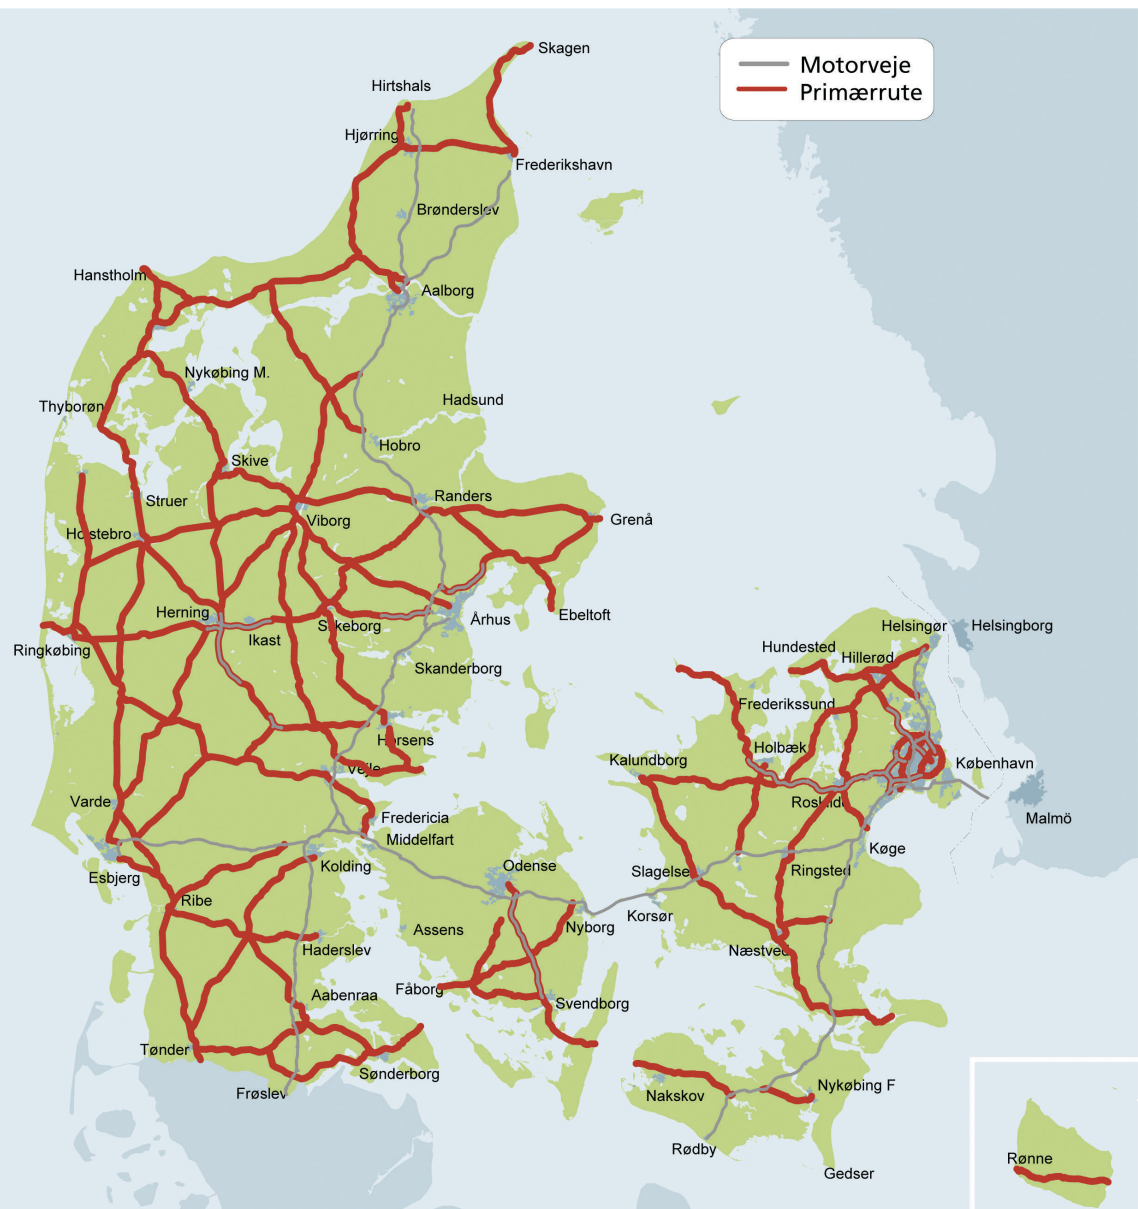
**Figur 1.2 Det primære rutenet. På kortet er det primære rutenet vist med rød, og motorvejene med grå. Enkelte af primærruterne er motorvej, og indgår derfor ikke i HVU's undersøgelse. Ikke alle de viste landeveje indgår i undersøgelsen.**

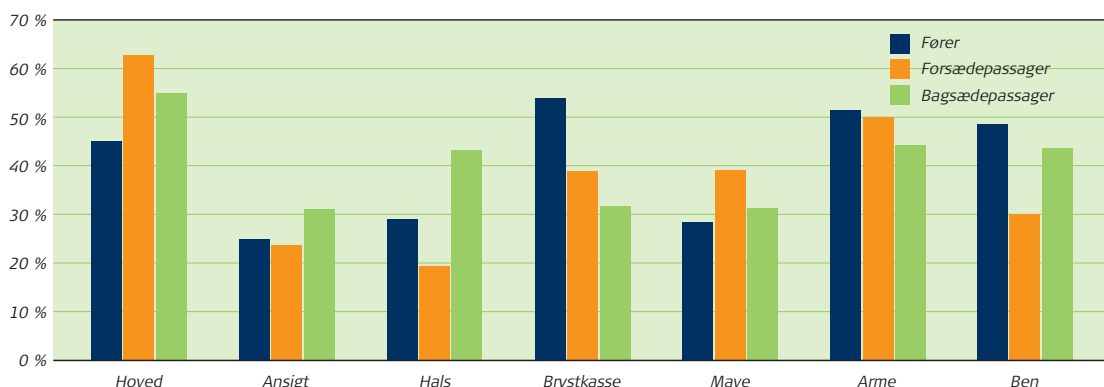
Figur 8.1: Fordeling af alle skader

Procentdelen af tilskadekomne med skader på de forskellige kropsregioner ses på figur 8.1. Det skal bemærkes, at de tilskadekomne ofte havde flere skader, men hvis en person havde flere skader på samme kropsregion, er kun den alvorligste talt med. Der ses ikke nogen signifikant forskel i fordelingen af skaderne afhængig af placeringen i bilerne.

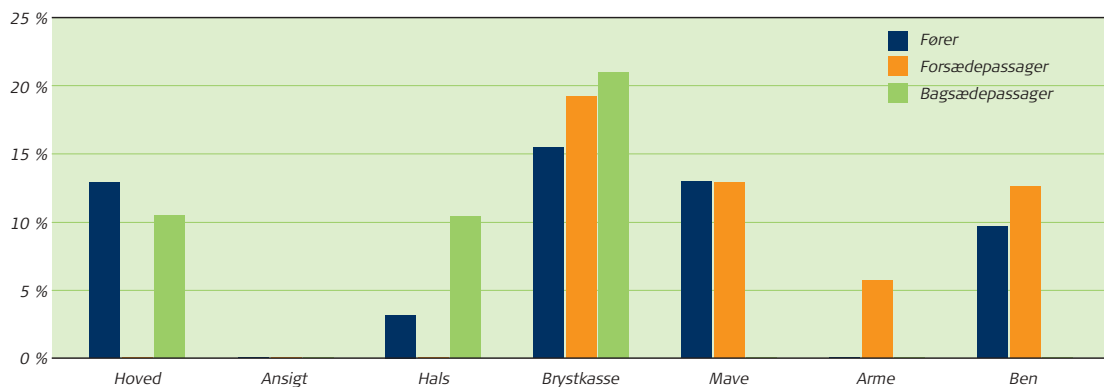
Figur 8.2: Alvorlige skader i de 30 ulykker

31 % af alle tilskadekomne førere fik alvorlige skader. For passagerer på forsædet var det 28 %, mens 22 % af alle tilskadekomne bagsædepassagerer fik alvorlige skader. Figur 8.2 viser fordelingen af de alvorligt tilskadekomnes skader på de forskellige kropsregioner. Flest alvorlige skader sker i brystkasse, mave, hoved og ved benene. Af figuren ses, at ingen forsædepassagerer fik alvorlige hovedskader, og ingen bagsædepassagerer fik alvorlige skader i maven. Primært bagsædepassagerer fik alvorlige skader i brystkassen.

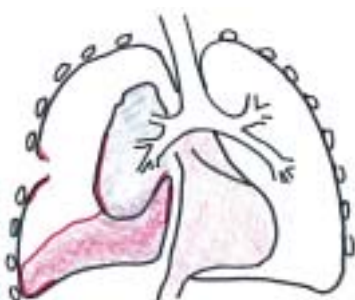
Flest personer med alvorlige skader fik skader i brystkassen, det var i alt 11 personer. Hos personerne i de 30 ulykker er der adskillige tilfælde af ribbensbrud, sammenklapning af lunge og blødning eller kvæstelse af lungevæv. Disse læsioner opstår hyppigst ved frontalkollision, hvor den tilskadekomne presses frem mod ratstamme, instrumentbræt eller forsæde. I de ulykker, hvor kabinen holdes intakt ved kollisionen, er der god effekt af sikkerhedssele mod skaderne, men i nogle ulykker er kabinen blevet presset så meget sammen, at skaderne sker til trods for selebrug. Læsionerne er potentielt livstruende på grund af stor blødning fra kar omkring lunger og hjerte og nedsat mulighed for vejrtrækningen.

Figur 8.3 Tværsnit af brystkasse med sammenklappet lunge, blødning og skade på brystvægge

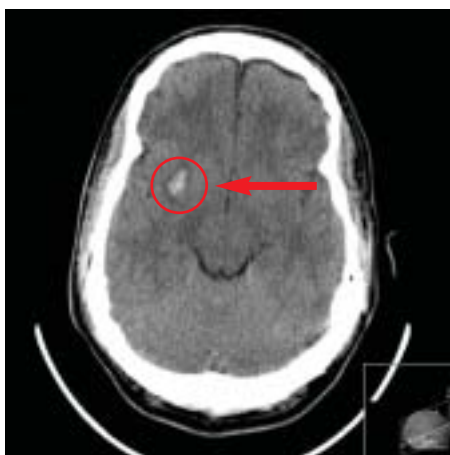
9 personer fik alvorlige hovedskader. Det var hyppigst svær kvæstelse af hjernevæv med efterfølgende blødning. Disse skader kan selvfølgelig være akut livstruende, men vil også give betydelige varige mén. Læsionerne opstår, når hovedet rammer siden af bilen ved sidekollisioner eller ratstamme, frontvindue eller frontpanel ved frontalkollisioner. Brug af sikkerhedssele giver god beskyttelse, specielt hvis kabinen holdes intakt ved kollisionen, og der eventuelt udløses airbag.

Figur 8.4 CT skanning af hoved med blødning og kvæstelse af hjernevæv

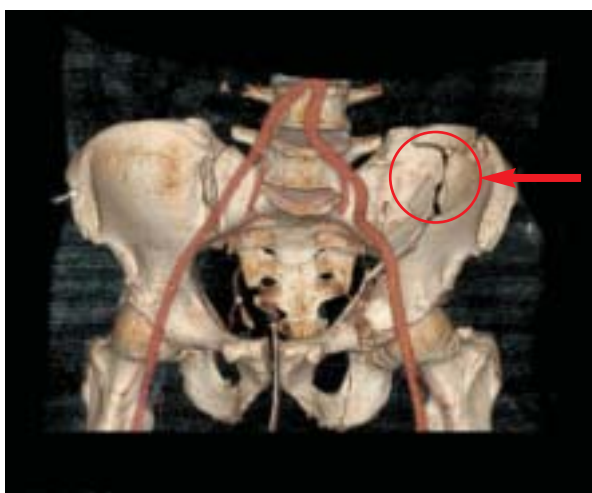
Der var 6 bilister med alvorligt bækkenbrud. Bruddene opstår, når kroppen enten får et kraftigt slag eller hyppigst, når den klemmes sammen. Skaderne sker derfor typisk, når kabinen presses sammen, og føreren eller passageren klemmes fast enten fra siden eller forfra. Læsionen kan ofte være livstruende på grund af stor risiko for indre blødning fra beskadigede blodkar.

Figur 8.5 CT skanning af bækken med kompliceret bækkenbrud

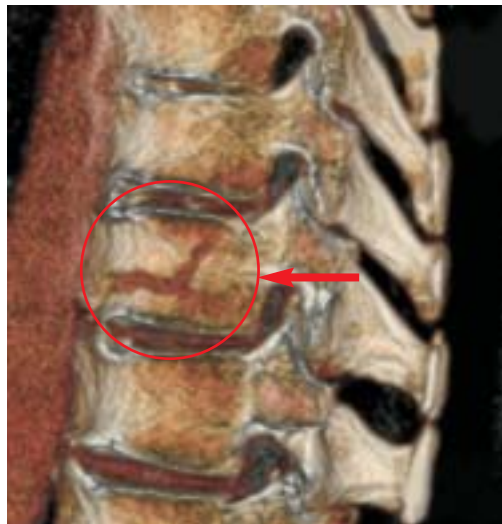
4 personer fik komplicerede brud i nakke og ryg, som opstod ved fremad- eller bagudbøjning ved ulykken. Skaderne giver ofte alvorlige følger på grund af beskadigelse af nerver omkring rygraden. Sikkerhedssele, airbag og korrekt indstillet nakkestøtte giver en vis grad af beskyttelse ved fiksering af kroppen.

Figur 8.6 CT skanning af ryg med kompliceret brud

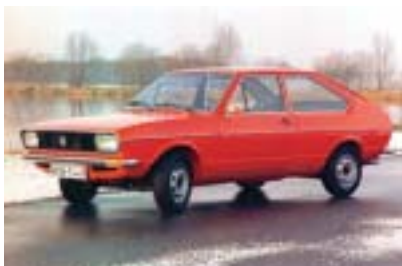
**VW Passat årgang 1973**  
Egenvægt ca. 875 kg.  
Tilladt totalvægt 1.300 kg.

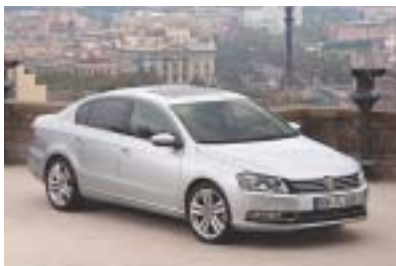
**VW Passat årgang 2011**  
Egenvægt ca. 1.450 kg.  
Tilladt totalvægt 2.000 kg.

Når en tung bil kolliderer med en lettere bil, ses der i nogle tilfælde ringe kompatibilitet mellem deformationszonerne. Det betyder, at deformationszonerne i den mindre og lettere bil "overkøres" af modparten. Det kan fx være frontens udformning, som er væsentlig forskellig, fordi der er tale om forskellige køretøjs-typer (fx en firehjulstrækker mod en mindre personbil).

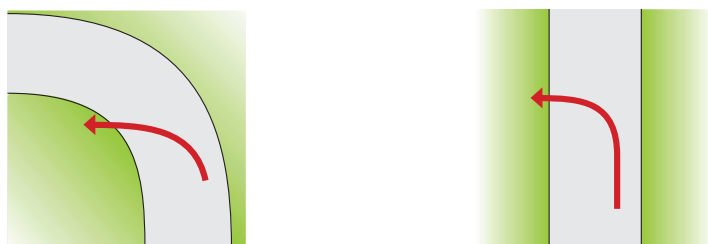
*Figur 3 Eneulykker: I 5 tilfælde sker ulykken i en kurve og i 1 tilfælde på en lige vej*

Analysen har 6 eneulykker, hvor en trafikant kører af landevejen og forulykker uden at ramme andre trafikanter. I én af eneulykkerne undviger føreren et dyr på kørebanen. I 5 tilfælde sker ulykken i en kurve og i 1 tilfælde på en lige vej. Der er 2 ulykker i højredrejende kurver og 3 ulykker i venstredrejende kurver.
